# 現場発見

## 丁寧に繕い、新たな工夫を加え 念仏の場を次世代につなぐ

金沢別院境内整備事業  
 (金沢教区宗祖親鸞聖人七百五十回御遠忌記念  
 真宗大谷派金沢別院境内整備事業作業所)

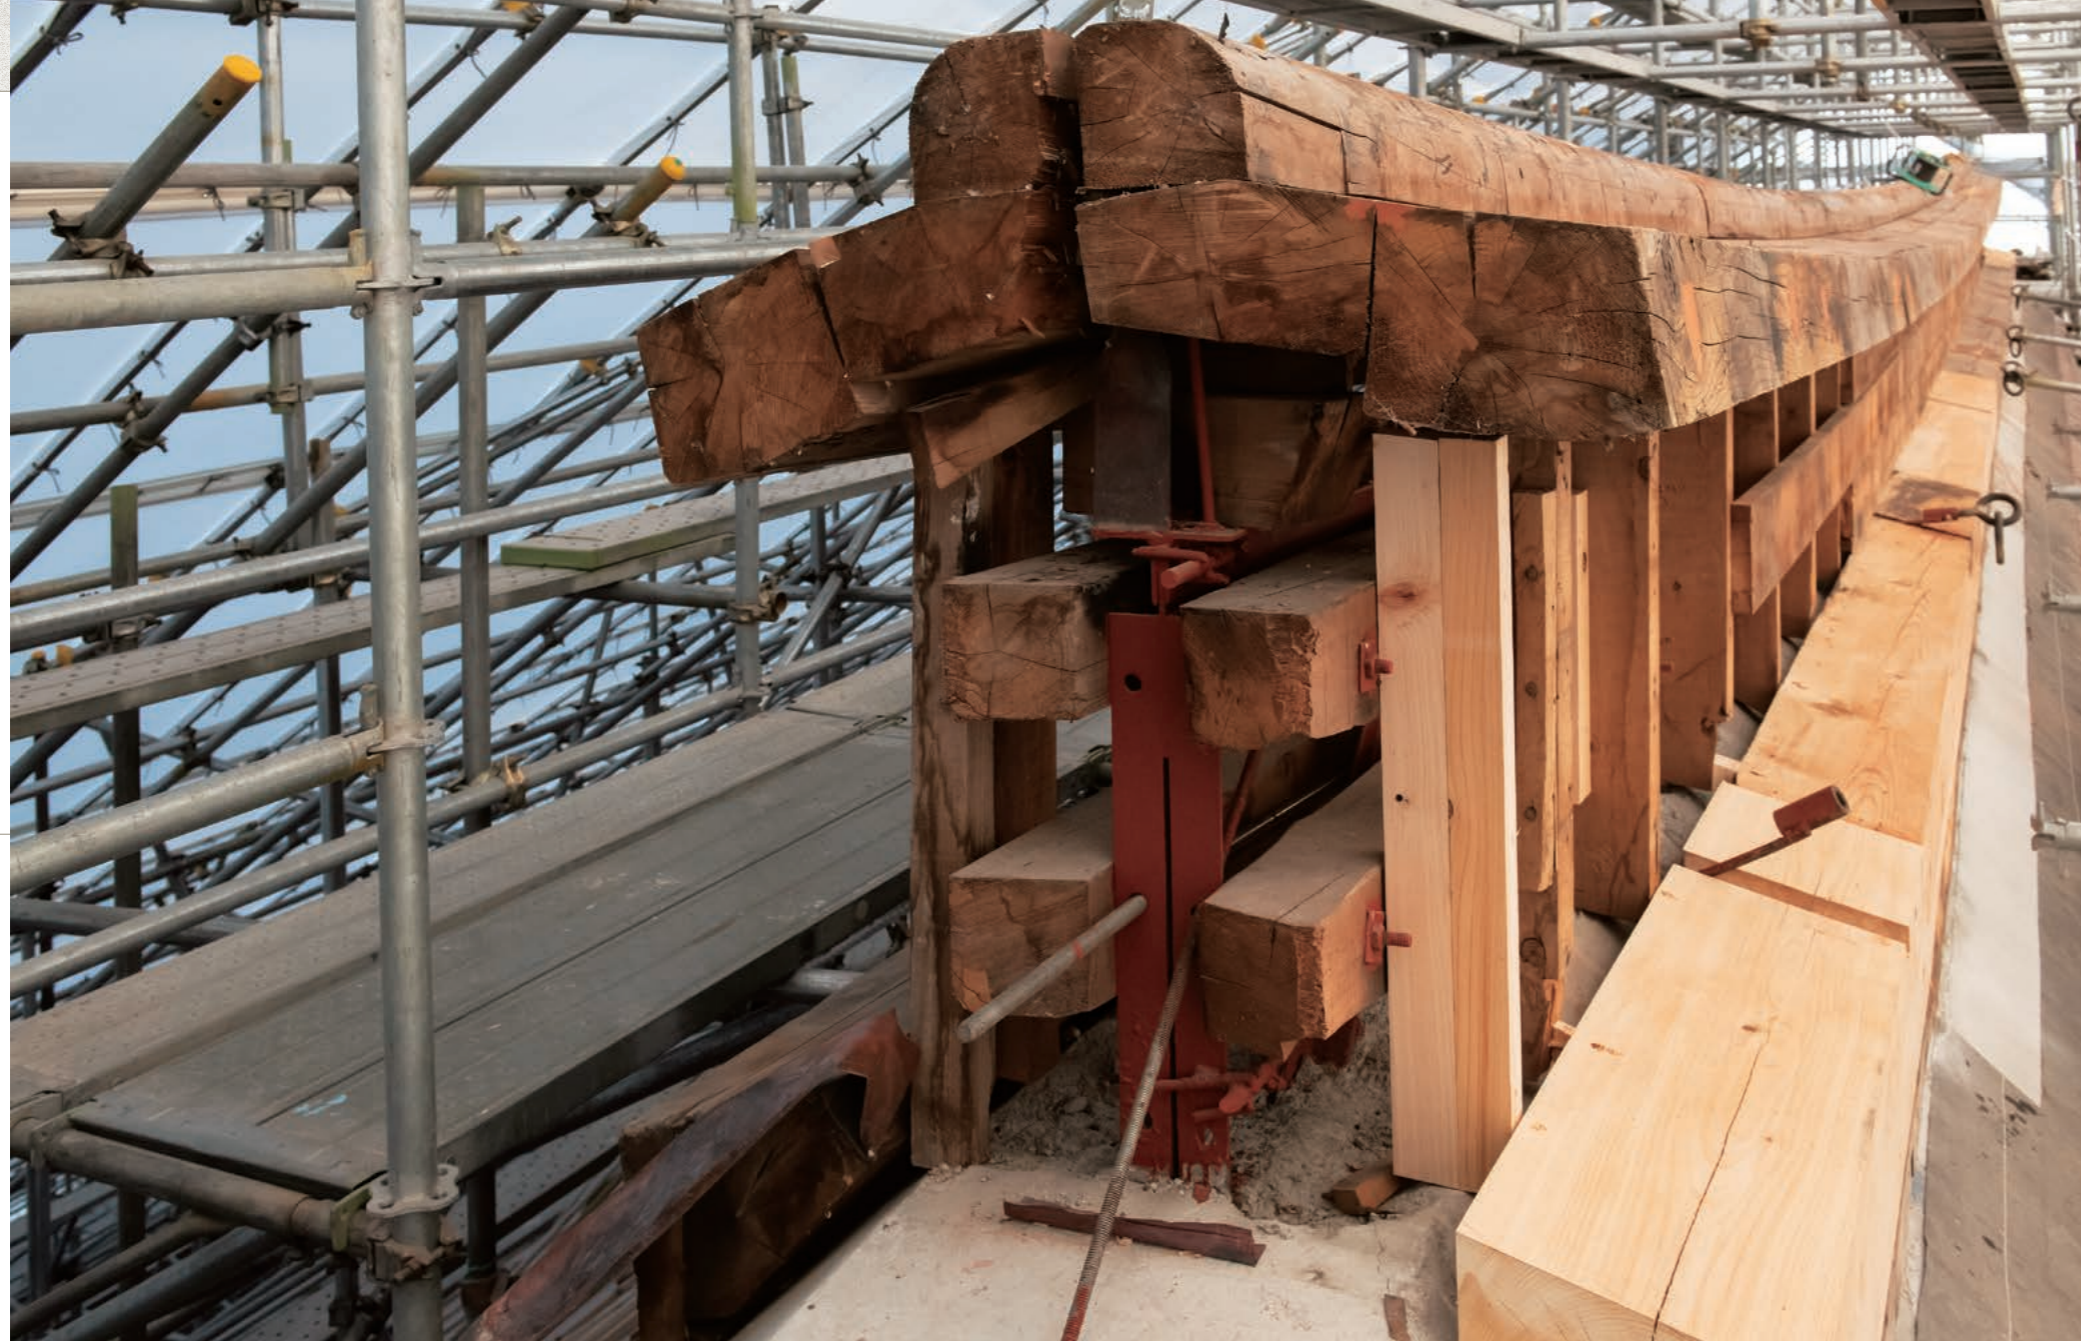
改修が進む金沢別院本堂の屋根。地上約30mの高さに位置する棟の木下地の傷んだ部分を補修しているところ。材の傷みは少なく、一部のみを新材に取り替えた。この端部に「鬼瓦」(「鬼錆(かざ)り」「大鬼」とも。p.42の写真参照)を取り付ける。本堂を覆う仮設の素屋根は特注の防災シートで製作したもの。透過性を持つため明るい環境で工事が進行している。

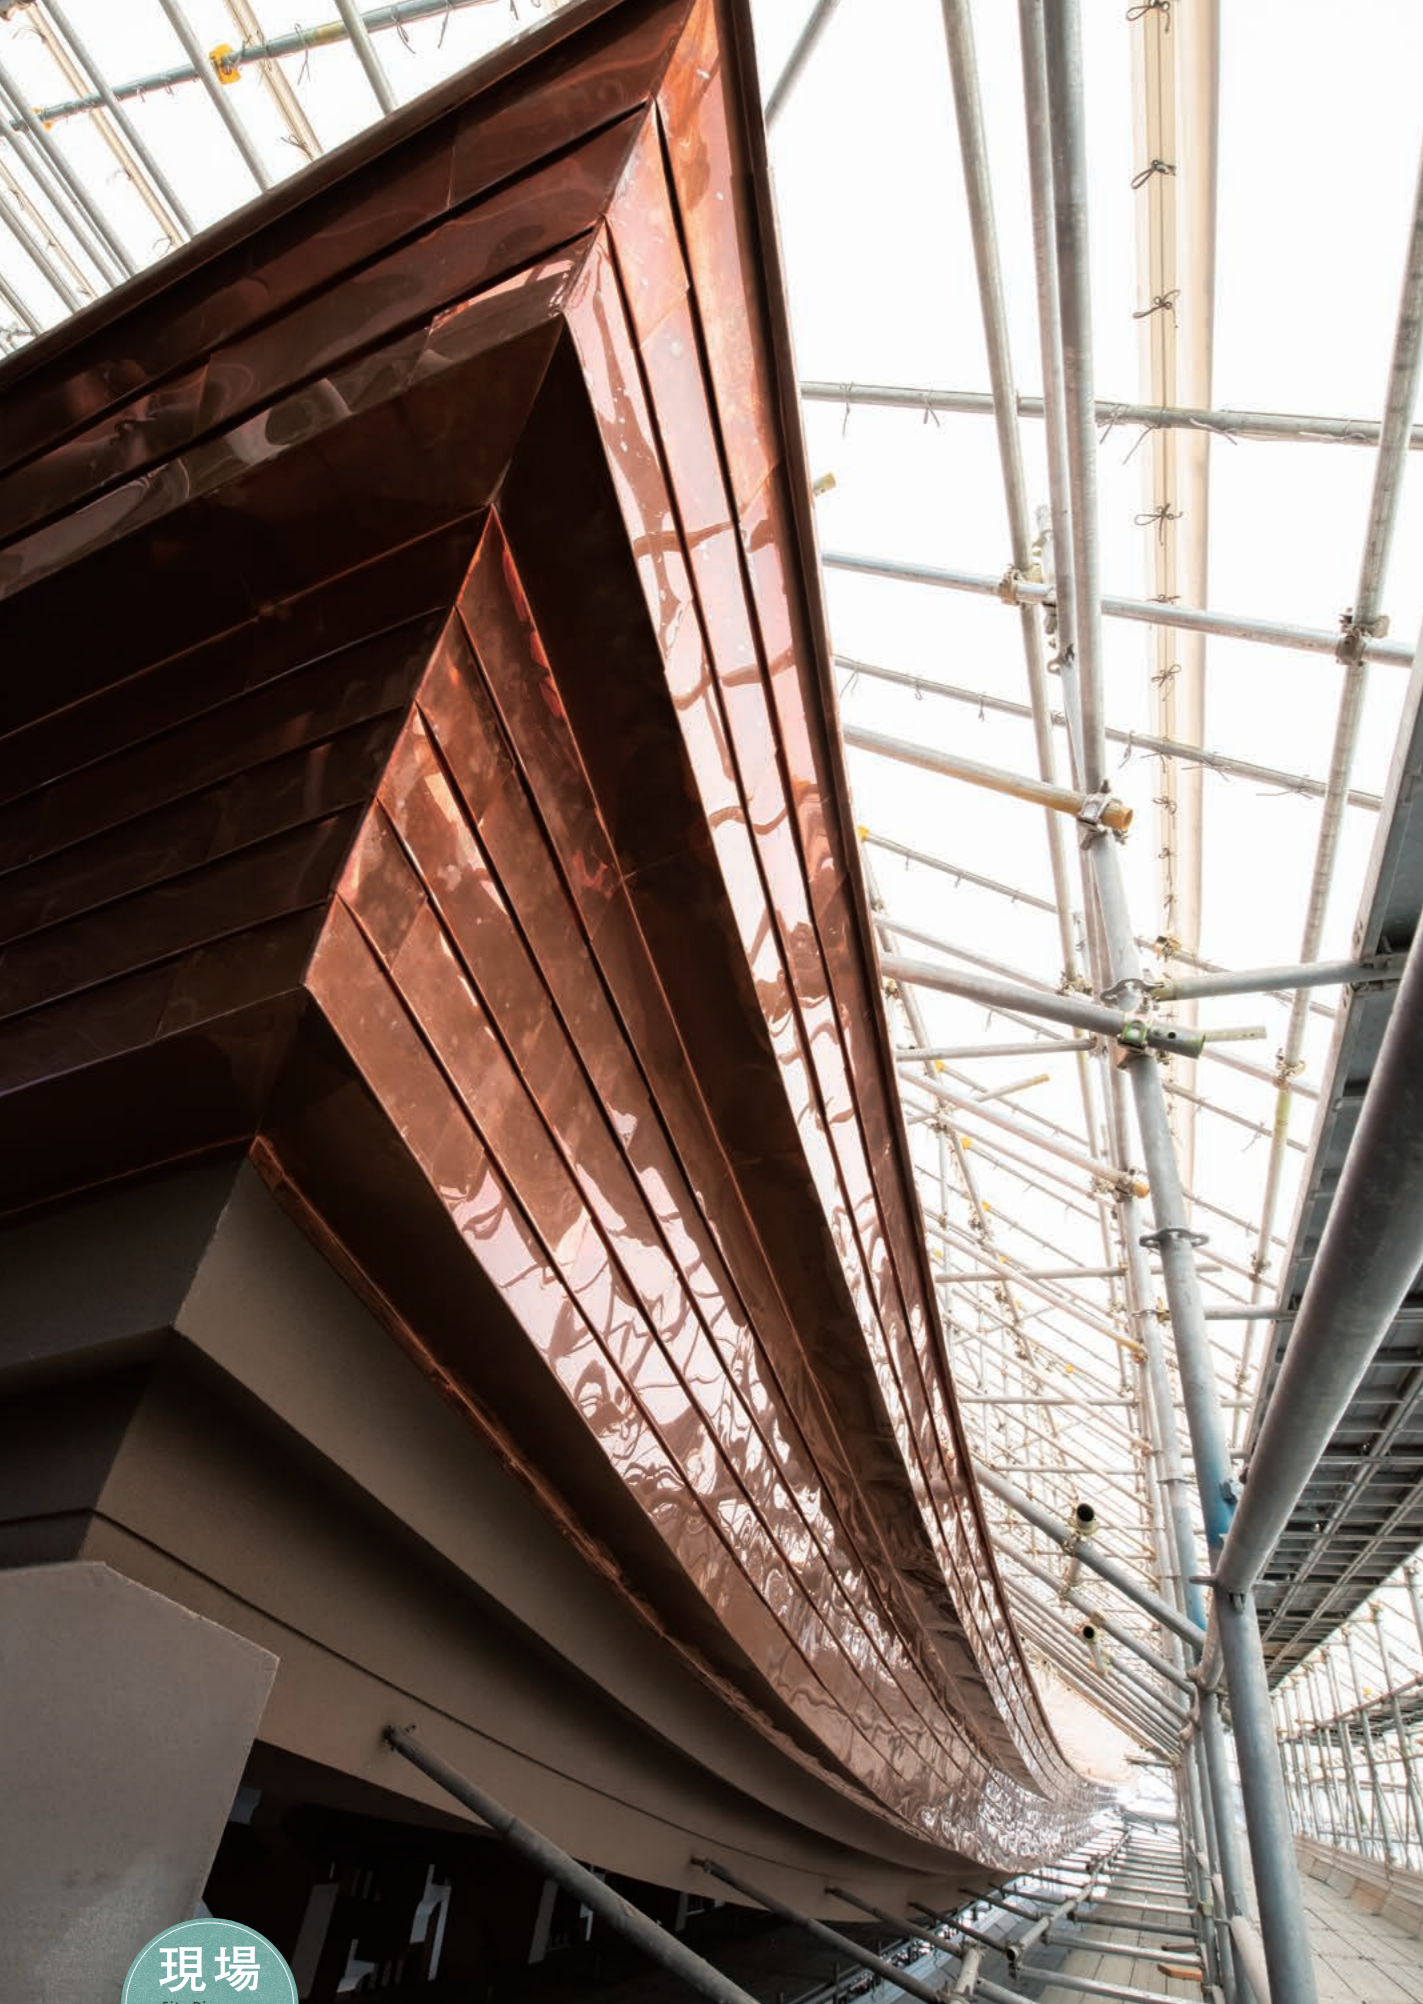
右/上層の軒からの雨落ちにより傷んでいた下層の屋根面の中ほどに、ステンレスと銅板の二重葺きが施されている。下地モルタルの上に改質アスファルトルーフィングを敷き込み、それぞれの葺板を雨落ちのラインから2m前後にわたり施工している。

す」。その一つに、屋根の傷みの激しかった箇所があるという。「上層の軒からの雨落ちによって、直下の下層の部分が傷んだことが今回の改修のきっかけになりました。特に銅板の葺板の繋ぎ目となるハゼに亀裂が入るなどして、漏水の恐れが出てきたため、早急に改修しようと別院様が判断された経緯があります」。ハゼは曲げ加工や熱による伸縮によってダメージを受け、それが原因で漏水が発生してしまう。改良のためにはどのような工夫をするか、金沢別院の監理者長村氏、安江所長をはじめとする技術スタッフに屋根工事に携わる協力会社を加わり検討を重ねた。その結果、銅板葺きの下にステンレス葺きを施し、二重葺きとすることに決定した。豊富な経験から過去の施工事例に詳しい磯見浩之工事長は「銅板葺きの下に単純にステンレス

板を敷き込んだ例はありますが、それでは不十分です。今回の二重に葺く方法は初の試みになります」と語る。現場を案内してもらおうと、ちょうどその部分の施工中で、雨落ちのラインの前後二層の範囲で銅板葺きの下にステンレス葺きが見取れた。二重葺きは手間は掛かるが、効果的な工法として今後には生かせる可能性があるという。

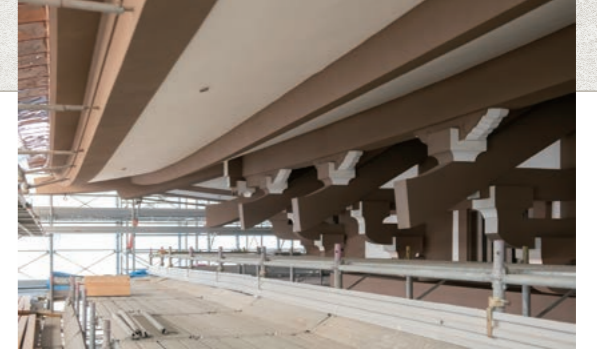
上／外壁の改修はほとんど完成している。古い塗料を剥がし、モルタル下地のひび割れを補修。打音検査で浮きが見つかった部分にエポキシ樹脂を注入して固定の上、再塗装した。組物は中空のプレキャストコンクリート製。

今回は既存の下地が健全に保たれていた部位が多く、屋根面のモルタル下地も補修で対応しているという。目視と打音検査を行い、クラックを補修し、浮きのある部分は除去してモルタルを塗り直した。外壁についてはモルタルが浮いた箇所裏側にエポキシ樹脂を注入して定着させ、再塗装を施している。

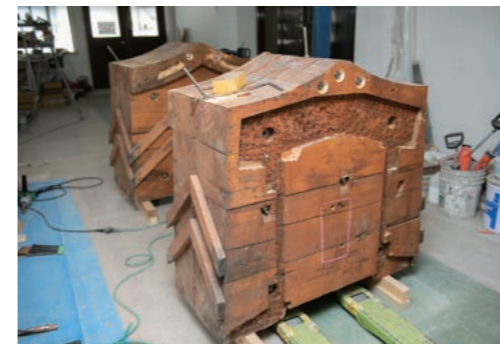
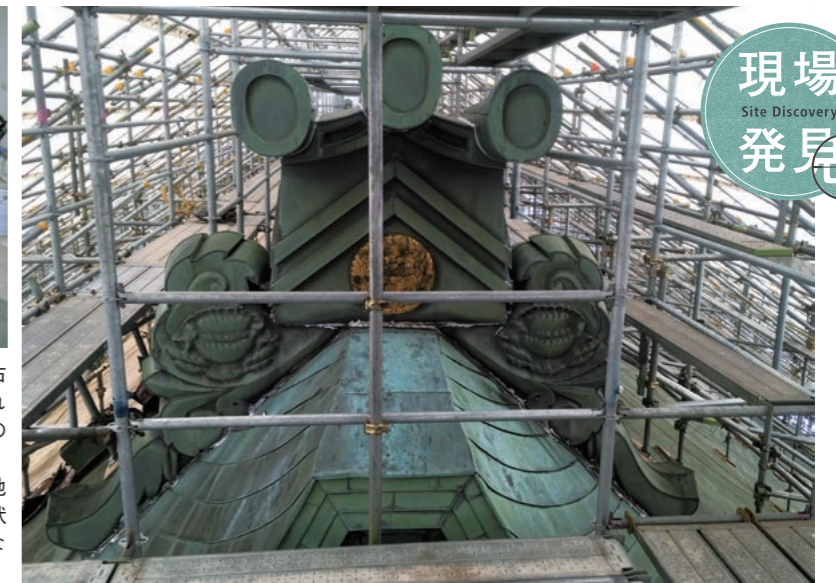
右／改修前の「鬼瓦」。上部に円筒状の「経の巻」、左右に牡丹の彫刻を打ち出した「鱒（ひれ）」が取り付けられている。中央の銚金物は宗紋の抱き牡丹。本体から経の巻の上まで高さは1.3m。（写真提供：松井建設様）  
上／「鬼瓦」の木下地。銅板を被せて打ち出し、木下地とともに棟に取り付ける。既存の材はほとんど健全な状態が保たれていた。上部には「経の巻」、両側に「鱒」などを、それぞれ銅板を打ち出して取り付ける。

所長。鬼（鬼瓦）は地上に下ろして補修中だったが、その様子にも驚かされる。鬼の木下地はブロック状の木の塊で、重さは二〇〇キログラム。千葉県の板金作業所へ輸送し、銅板を被せ、鬼の形を打ち出すという。「火で銅板をあぶりながら打ち出すので、専門の作業所で行います。その作業が難しい」。頂部に載る「経の巻」という筒状の飾りと、両側に付く「鱒」と呼ばれる部分を彫刻した飾りも木下地から打ち出される。鬼の中心には真宗大谷派の抱き牡丹の紋を象った銚金物が付くが、同じく軒廻りの組物や高欄などの銚金物も再利用され、その数は約二〇種類五〇〇個に上る。これらは京都で汚れを落とし金箔押しを施す作業が進められている。
