# 強化ガラス・倍強度ガラスの 使用上の留意事項

自然破損のメカニズムと取り扱い

平成 22 年 4 月

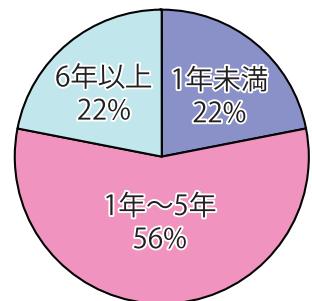
#### ●自然破損までの経過年数

(BCSの調査による強化ガラスの例)

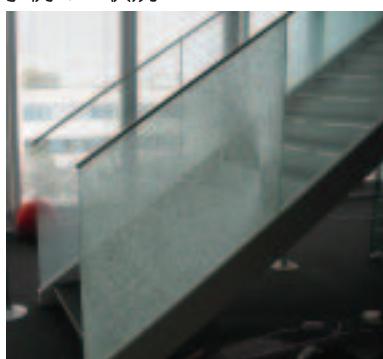
#### 事例1・状況

#### 事例1

強化ガラス (15ミリ、W×H=1,200×900mm) の手摺が新築から1年目に自然破損した。

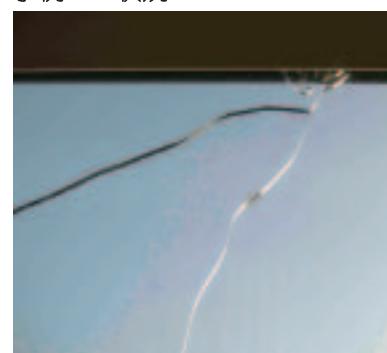
#### 事例2・状況

#### 事例2

海外製品の倍強度ガラス (10ミリ、W×H=1,546×1,755mm) の窓が新築から3ヶ月目に自然破損した。
