# 田辺市 熊野地区 (和歌山県)

## 被災状況・工事概要

台風12号により、大規模な深層崩壊が発生約410万m<sup>3</sup>の土砂が河道を閉塞、上流側に天然ダムが2つ、下流側は、生活道路、流路田畑、民家が土石流で破壊され、現在も土石流で覆われている。天然ダムの決壊の可能性をなくし、洗掘による浸食を防止するため天然ダム上に開水路(落差工・流路工)を設置する緊急対策工事である。

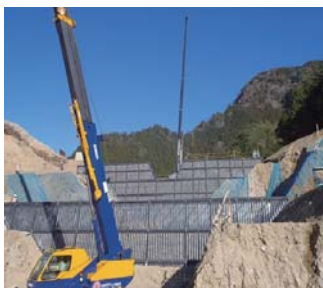
鉄製枠設置状況 24.2.20

上流の流域面積が約1.2km<sup>2</sup>と小さいことから恒久対策として、鋼製枠+かごマット構造の排水路(開水路)を施工中。中詰石(栗石)には現地発生材を使用することとし、ジョークラッシャーによる栗石生産を行っている。出水期までの施工期間であり、全体の約50%を施工、出水期までには排水路に通车させる予定。

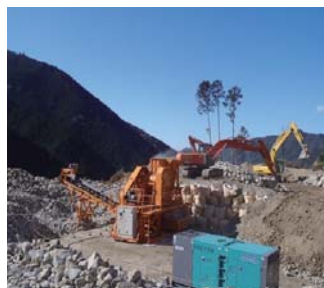
破砕機による栗石生産 24.2.9
