取組事例の名称	太平洋セメント(株)大船渡工場震災復旧工事		
概要	対象	港湾施設(護岸、導流堤、バースおよび出荷設備等)	
	種別	<input type="checkbox"/> 救援 <input checked="" type="checkbox"/> 機能回復 <input checked="" type="checkbox"/> 新・増設 <input type="checkbox"/> 復興 <input type="checkbox"/> その他 ()	
	規模	・護岸復旧：延長約220m ・導流堤復旧：延長257m ・トラス式の配管歩廊(出荷設備)の撤去・新設：延長約180m ほか	
	実施会社	清水建設(株)	
	実施場所	岩手県大船渡市	
	発注者	太平洋セメント(株)

1. 工事等取組の目的及び概要と採用した技術名称

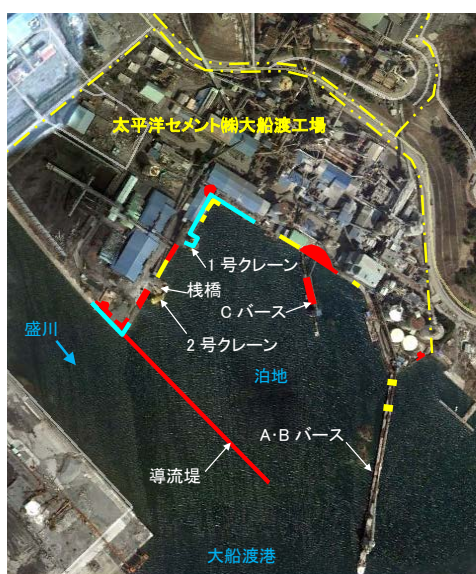
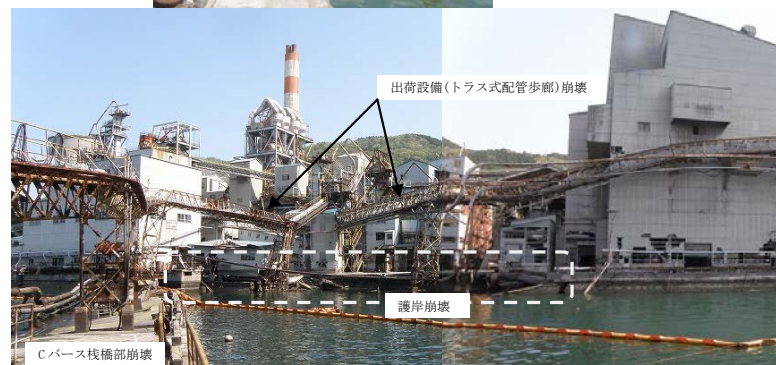
(写真、イラスト) 被災状況

【凡例】
■ 崩壊箇所(護岸・導流堤・栈橋)
■ 海中洗掘箇所(護岸捨石、バース基
■ 満潮時護岸背後没水箇所

- ・空洞充填技術：津波による洗掘により護岸下部、バース基礎下面、ベルコン基礎下面、建屋床下など空洞や隙間が生じたためその場所や状況によりエアモルタル充填・詰めモルタル充填を使い分けて適用。
- ・重防食技術：沈下により栈橋上部工の鋼製主桁が没水を繰り返す状態となったため施工性とコストを勘案して水中硬化型エポキシ樹脂塗膜防食を適用。
