取組事例の名称	東日本大震災で被災した常磐線水戸・勝田間盛土のり面災害応急工事		
概要	対象	盛土のり面	
	種別	<input type="checkbox"/> 救援 <input checked="" type="checkbox"/> 機能回復 <input type="checkbox"/> 新・増設 <input type="checkbox"/> 復興 <input type="checkbox"/> その他 ()	
	規模	盛土高さ：6.0m 法勾配： 1：1.5 軌道変状延長：300m	
	実施会社	東鉄工業株式会社	
	実施場所	茨城県ひたちなか市	
	発注者	東日本旅客鉄道株式会社 水戸支社 水戸土木技術センター

1. 工事等取組の目的及び概要と採用した技術名称

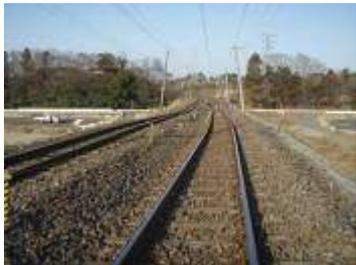
施工前 軌道変状 延長：300m 高低差：最大1m

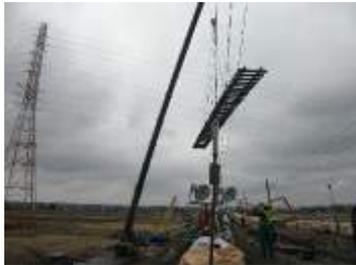
施工状況 軌きょう撤去 200tクレーン使用

- ・キレツが発生した路体へのCB注入については、新潟県中越地震の際の盛土崩壊箇所における当社の実績があったため採用した。
- ・施工基面復旧に当り、H鋼をバイブロにて打設することで強制振動の効果を出すことが出来た。
- ・軌きょう撤去は、幸いにも近郊の現場に大型クレーン（200t）が留置されていたため重機械を速やかに手配でき、期間短縮に役立つことが出来た。

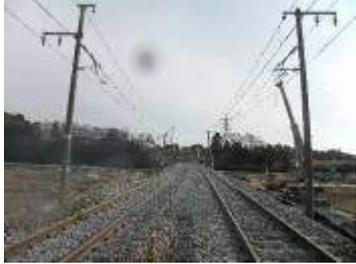
施工後 軌道復旧完了

早期運転再開を目指し、短期間の作業を検討し、施工基面復旧（H鋼杭・柵板）、路体改良（キレツへのCB注入）及び強制振動により路体を強化した。鉄道工事の特異性から軌きょうを一時撤去し、路盤及び軌きょう復旧、軌道整備を進め応急工事を施した。
