# 旧大林組神戸支店外壁保存

No. 03-025-2012作成  
改修・保存  
その他

## 歴史的建造物の保全と活用

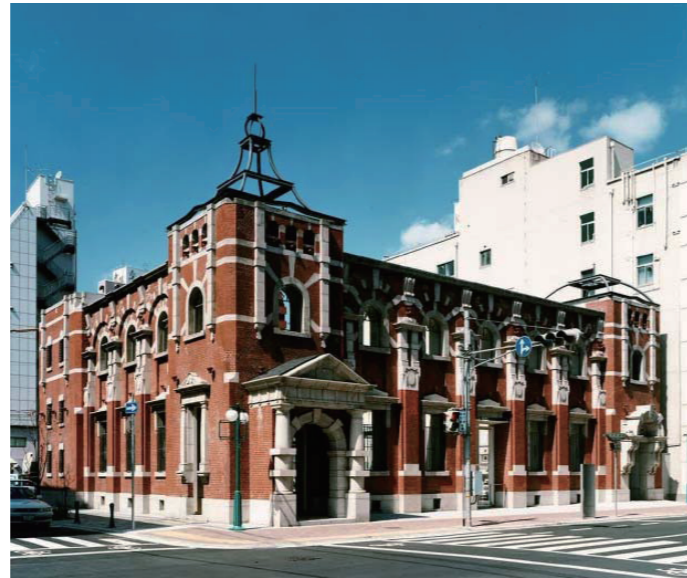
保存された栄町通りの外壁

被災建物は一時解体も検討されたが、行政、地元住民、所有者、設計者が一体となって知恵を集め、地下鉄海岸線「みなと元町駅北西出入口」として蘇らせたものである。解体の一步手前の状況から、駅出入口という新たな機能を付与することで、地域サービス拡充とともに歴史的景観の保全（2面の外壁保存）を図ったものである。

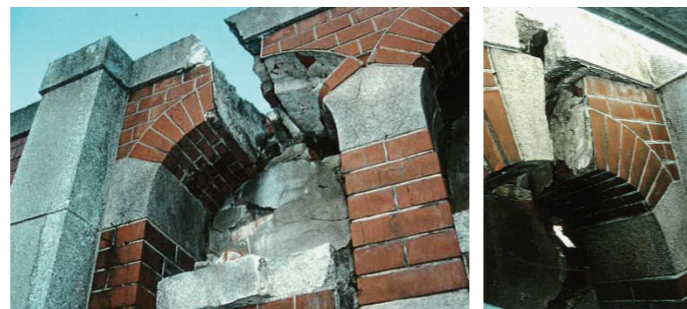
被災の状況と傾斜補正実験の様子

本建物は、明治41年に辰野金吾博士の設計になり、旧第一銀行神戸支店として竣工した。レンガの赤地に御影石の白で縁取られたコントラストの鮮やかな表情は、辰野式と呼ばれる博士円熟期の特徴をよくとどめていたが、1995年に起きた阪神大震災の強烈な揺れにより、他の歴史的建造物と同様、倒壊寸前の甚大な被害を負ってしまう。

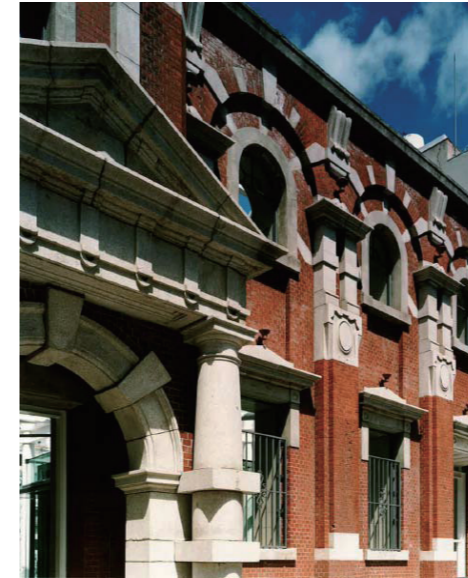
保存外壁ディテール

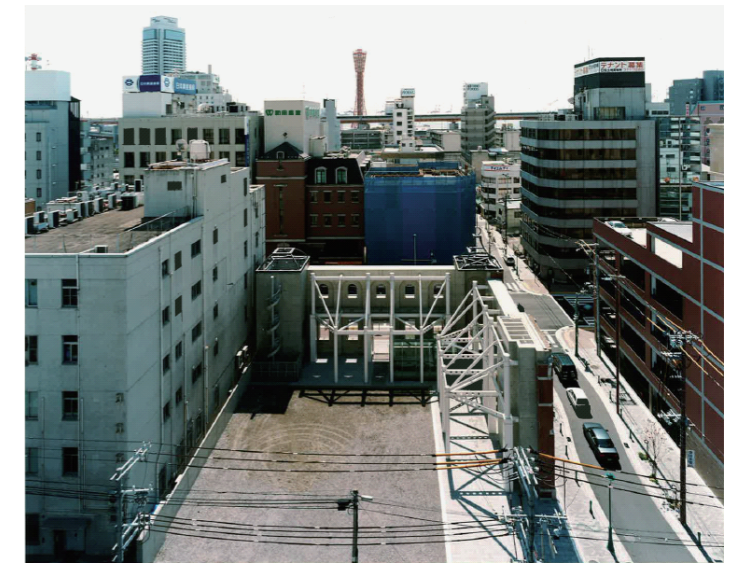
保存壁とパトレス架構

保存外壁を受けるパトレス架構の下部には、一部先行工事（杭、基礎など）を施している。歴史的建造物の外壁保存と将来の土地利用の高度化を共存させるしくみを取りこむことにより、事業主の外壁保存への意思決定をサポートしている。

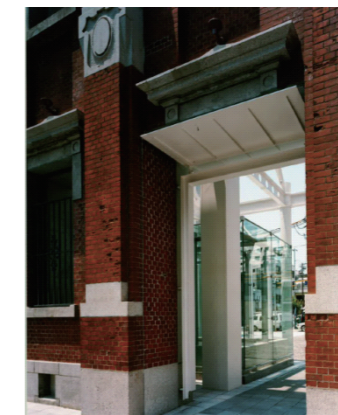
将来建物のエントランス

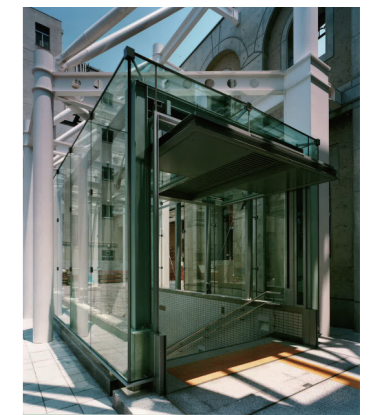
地下鉄出入口

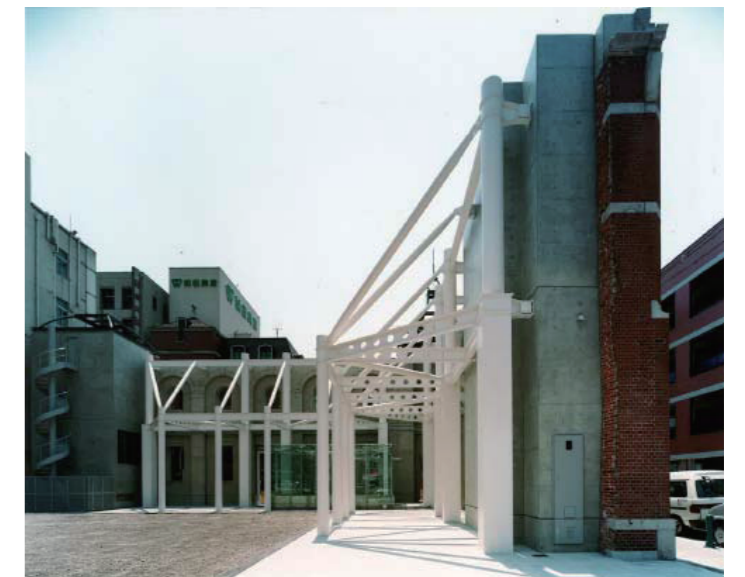
地下鉄へのアプローチ
