自然の力に 毅然と対峙する 砂防堰堤の現場

栗駒山系迫川湯浜地区砂防堰堤工事

工事概要

発注者：国土交通省東北地方整備局
施工者：株式会社本間組
工事内容：砂防土工、鋼製堰堤工、骨材再生工、仮設工
工期：平成24年8月7日～平成25年11月29日（予定）

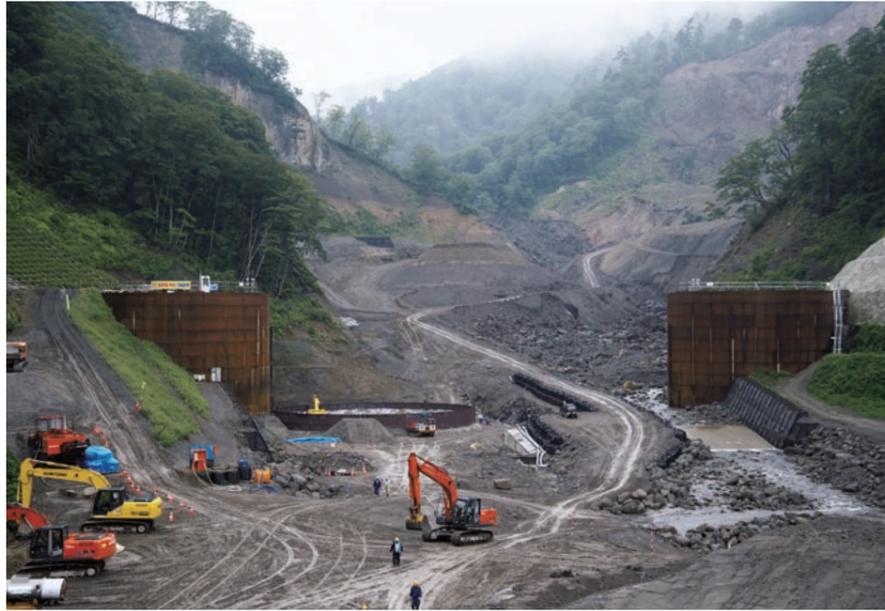
最終的には迫川両岸100mにわたって4基の鋼製セルを設け砂防堰堤を構築する。右岸で3基目の構築が始まっていた。

たすら車で走り抜き、ようやく詰所にたどり着いた。「山奥」という言葉がこれほど似合う現場もないだろう。「固定電話もありませんし、携帯電話は圏外。衛星回線を使わなければ外部との連絡は不可能です。私自身は本当はシテイボーイなんですけどね」と、笑いながら迎えてくれたのは（株）本間組の寺島勝利所長だ。昨年八月からこの地で第三期となる湯浜砂防堰堤工事を担当している。全期にわたって直径二三〜二八センチの鋼製セル四基による堰堤を構築し、押し寄せた土砂を受け止める。現場には既に左右両岸に一基ずつ鋼製セルが組まれている。巨大な円筒が鎮座する風景は、山間に築かれた神殿のよう

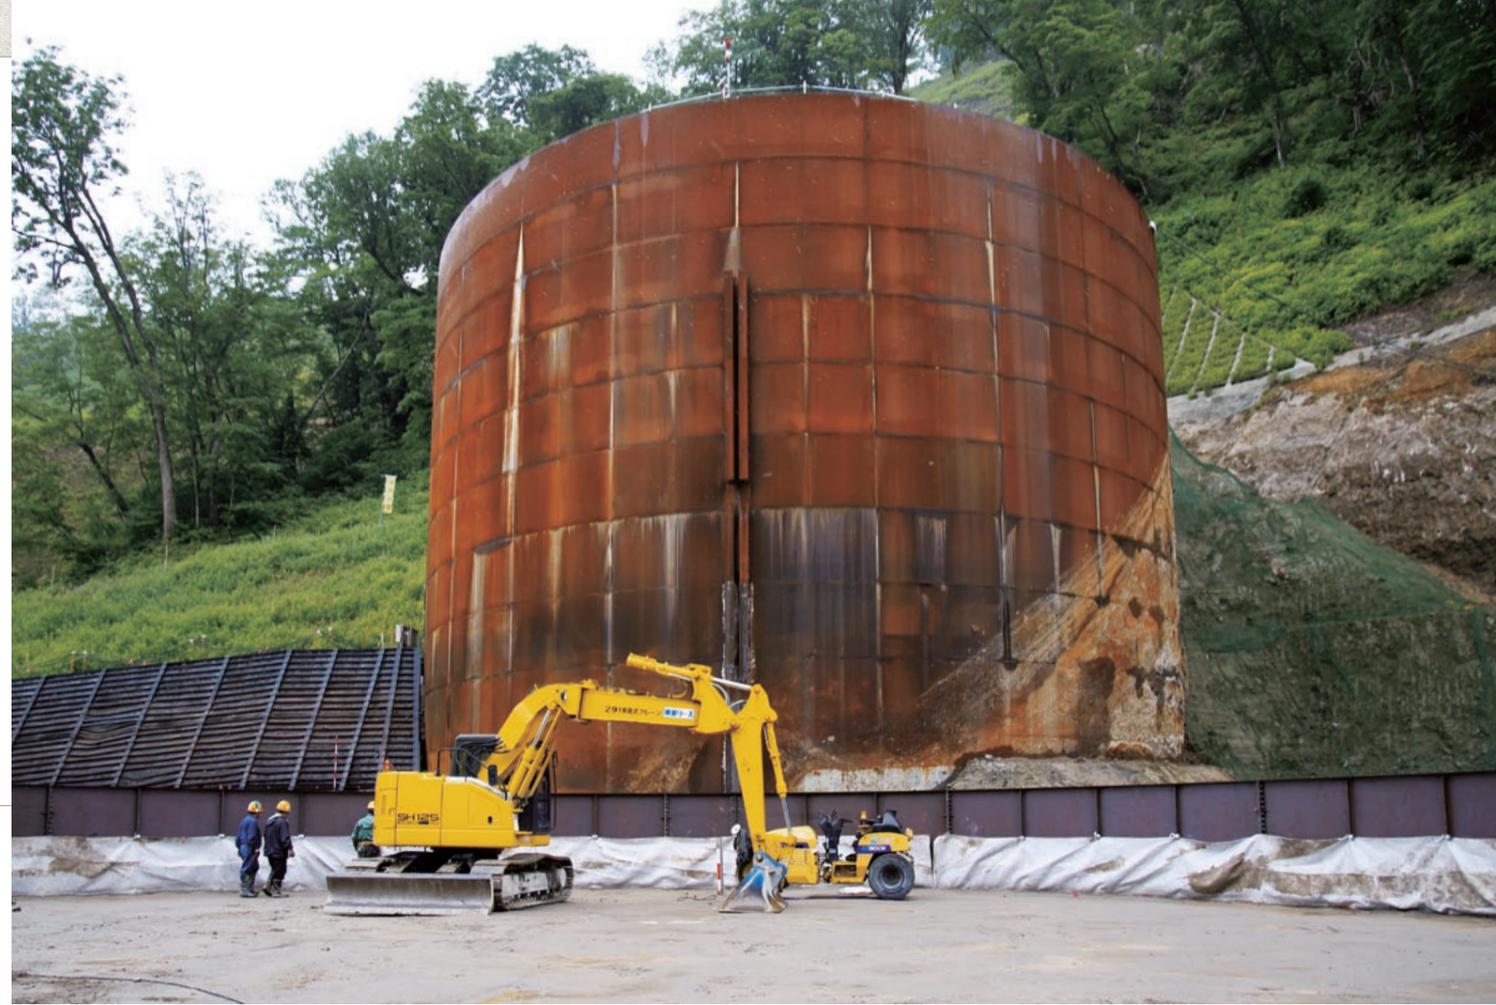
既設の鋼製セル堰堤に接して3基目の堰堤構築が進む。栗駒山は日本二百名山のひとつに挙げられる秀峰だが5年前、その美しい山麓の一部が崩落、土石流となって甚大な被害をもたらした。堰堤は下流の人々の生命と財産を守る重要なインフラとなる。

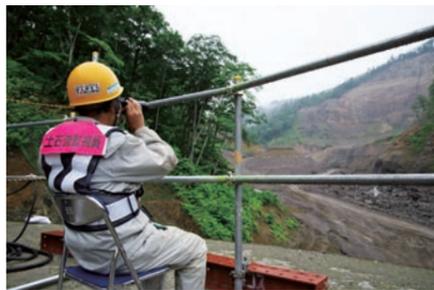
土石流感知センサーの設置はもちろん、監視員も常時目視で安全確保に目を光らせている。現場では不測の事態に備え万全の管理体制を敷いている。

るんです。広い範囲にクラックがみられるので、斜面の崩落に備え伸縮計を設置して常時監視しています」と寺島所長は語る。同様に天然ダムにも水位計を置き、土石流の兆候を感知した場合は即座に現場内のサイレンが鳴り響く。毎月、その時々状況に即した避難訓練も欠かさないといい。荒々しく崩れた山肌、水を湛えた天然ダム、しかし、その見た目以上に緊張した現場なのだ。

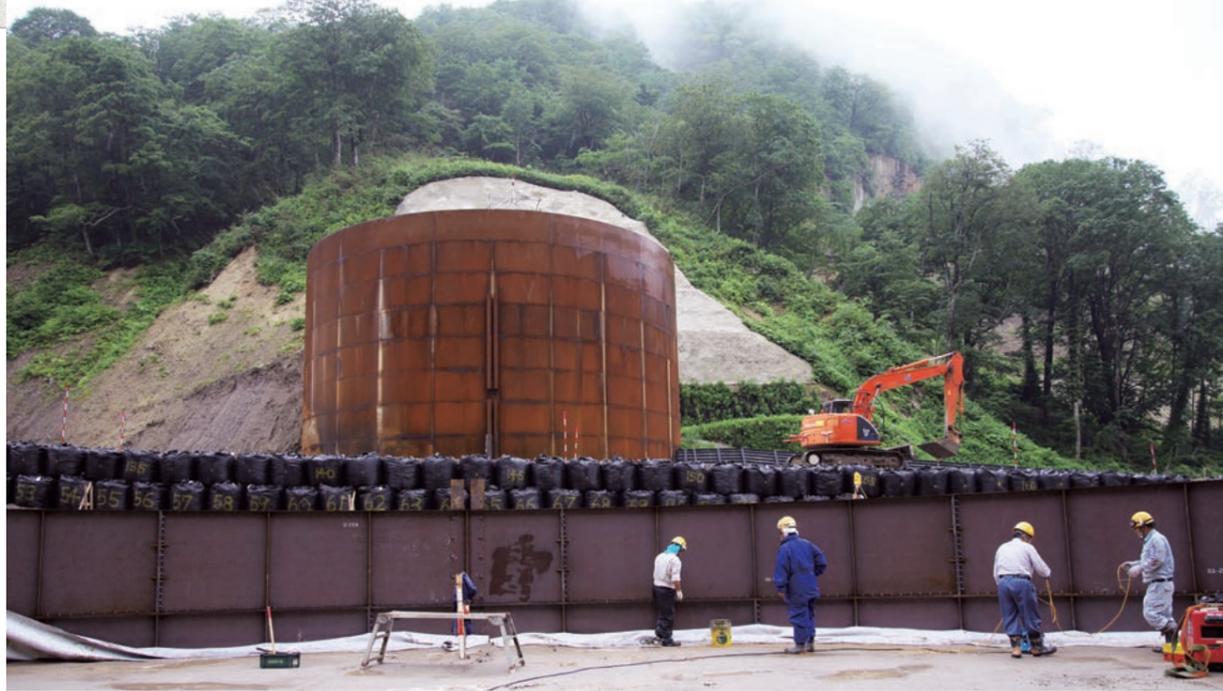
堰堤の内側でINSEM工法によるソイルセメントの中詰作業がていねいに施されていく。中央の2基の鋼製セルは14.5mの高さまで部材を組み上げて構築する。

現場は十一月から翌春まで積雪のため閉鎖される。雪解けを前に、四月から除雪、仮締切り、本体掘削と進捗し、取材した七月上旬は、基礎造成が終盤を迎え、新たな堰堤の構築、INSEM工法による枠内の中詰が始まっていた。

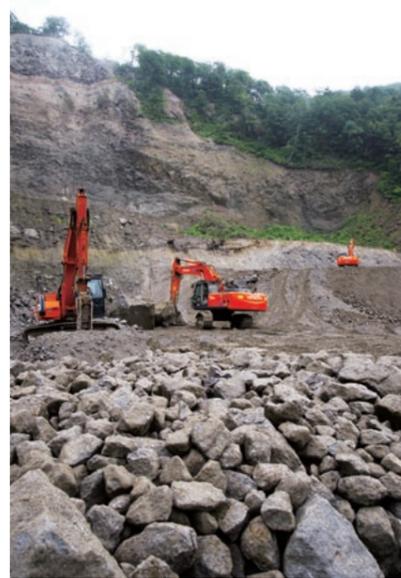
崩落した土砂、岩を大きさごとに選別し、土質改良機に搬送する。ダム建設でいう原石山だ。

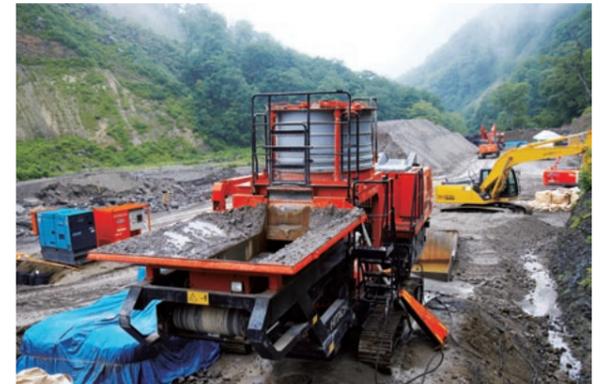
生コン車での資材搬入が困難なため、コンパクトな「プラント」が現場内に設置された。発生土砂はこの自走式土質改良機によりセメントと均等に攪拌混合され、基礎造成、構造物構築の資材として有効活用される。

ルセメントを有効利用した施工だ。山の崩落により発生した土砂材とセメントを現地の土質改良機で攪拌し砂防ソイルセメントを製造。これをキャタピラ付トラックで施工場所まで運搬、敷き均し、転圧して基礎を造成し、構造物を構築する。寺島所長は「発生土砂を資材として有効利用する。山奥の現場にはうってつけの工法です。この現場ではより均等な混合が可能な改良機を導入しました」と説明する。
