## 浄水場の耐震補強現場は ハリネズミの地下神殿

### 万博公園浄水施設 浄水池耐震補強工事

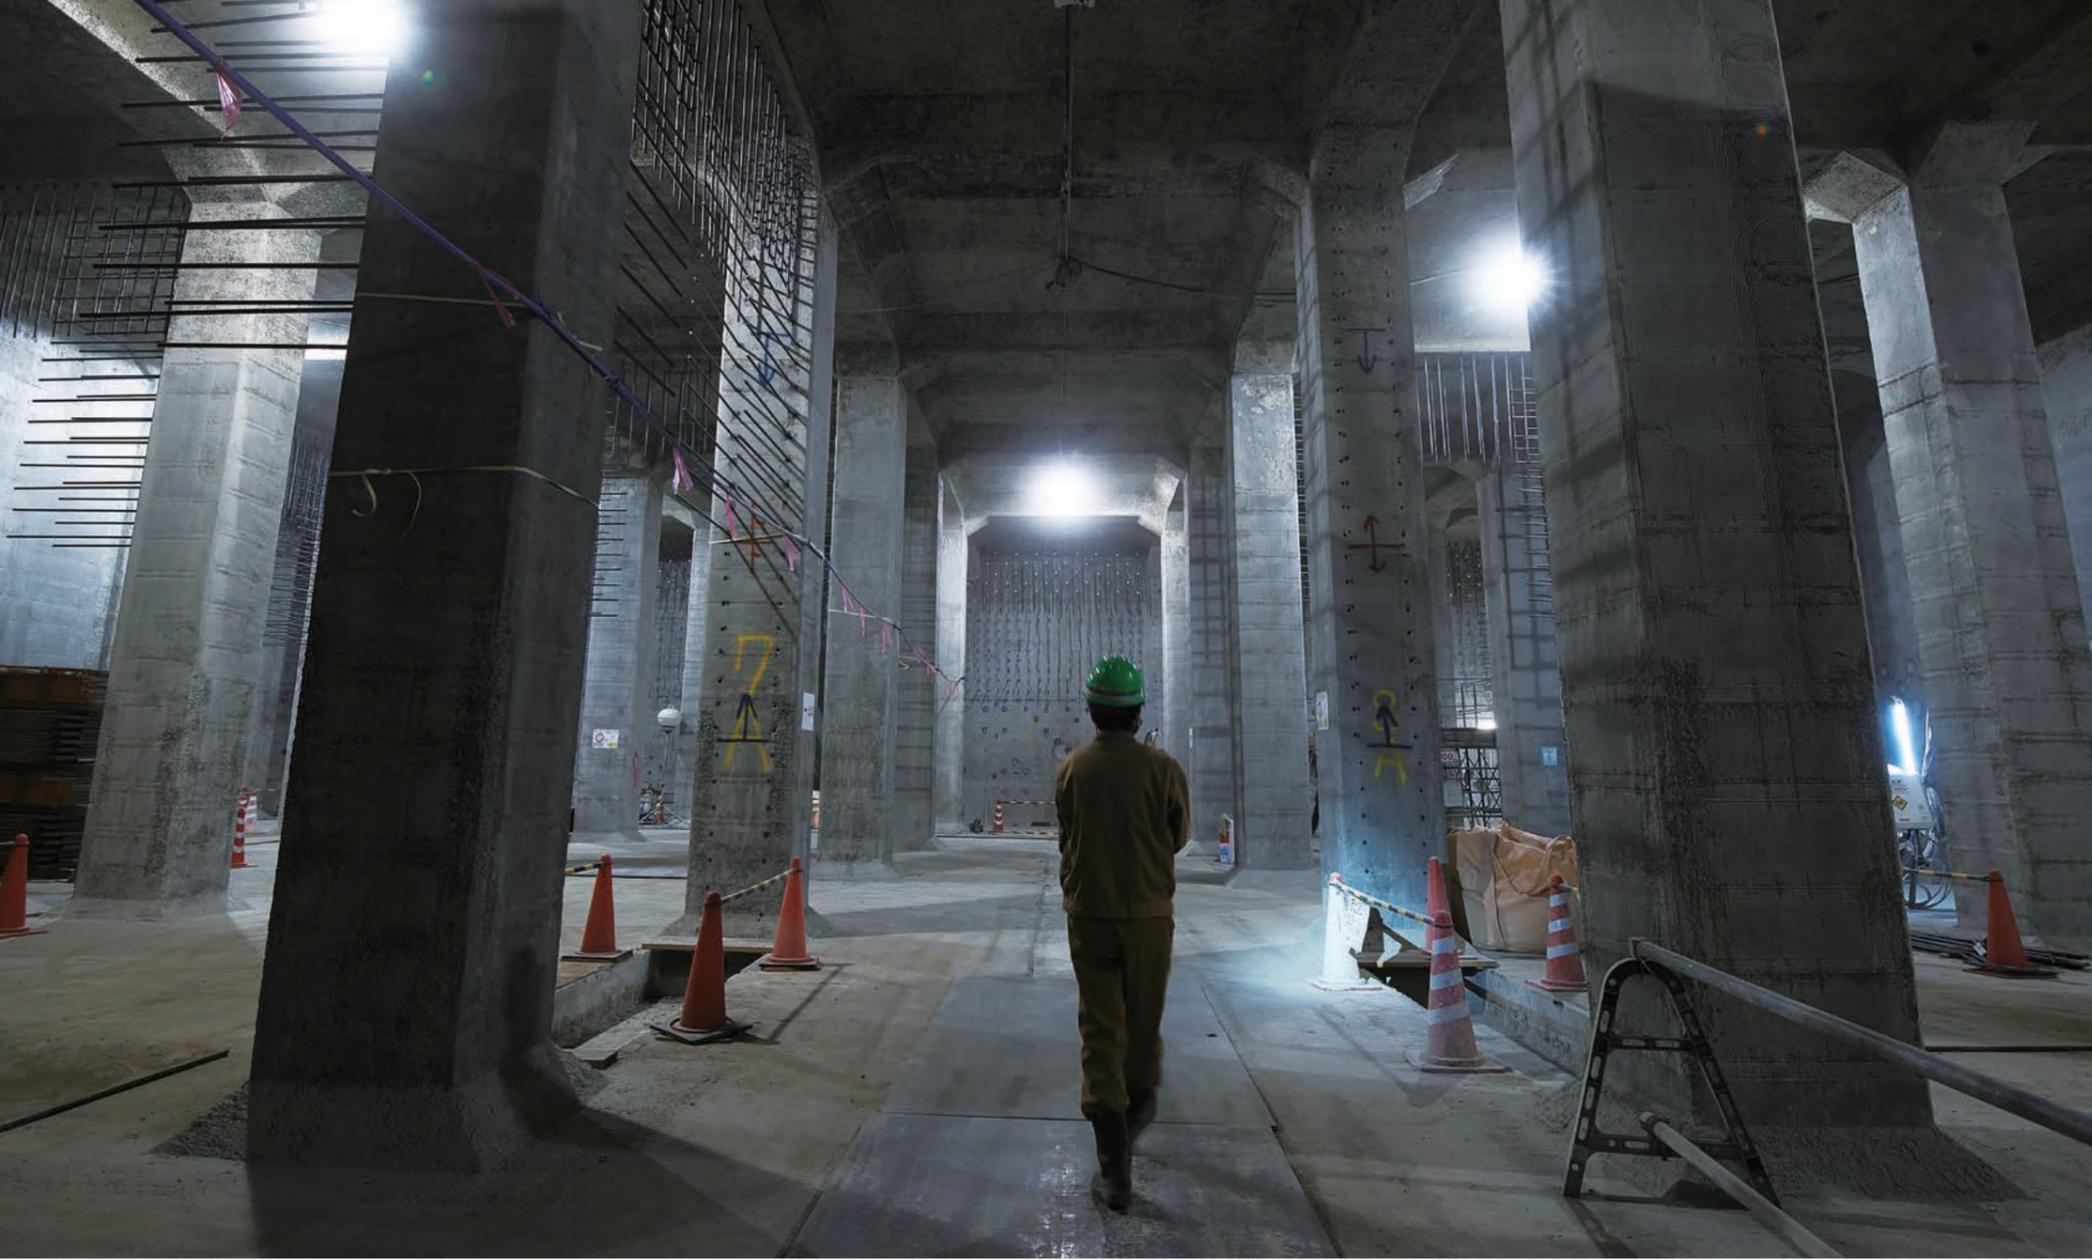
水を抜いた浄水池の内部は地下神殿のようだ。5mピッチで並ぶ柱の間、63カ所に隔壁を新設し耐震性を高める。左手の柱上部に見えるのが「あと施工アンカー」。施工後はこの部分为新設の壁になる。

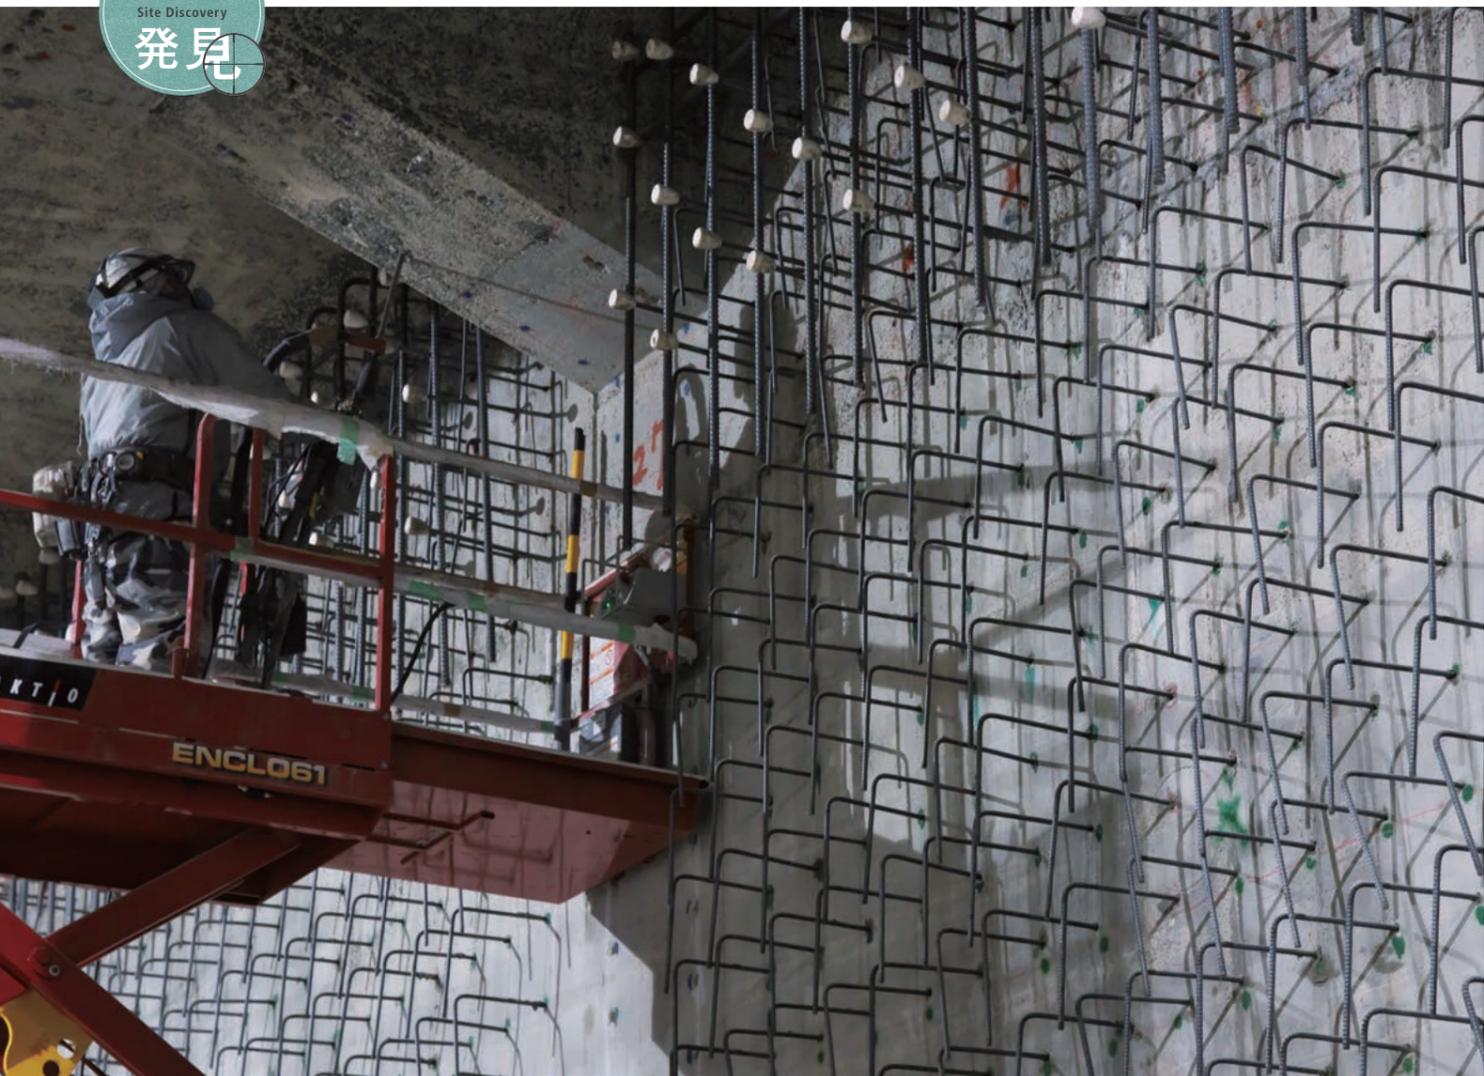
壁面に打ち込まれたあと施工せん断補強筋とあと施工アンカー。打設ポイントはセンサーで既設の鉄筋を探索しながら決めていく。電動式の高所作業車は多い時で15台が稼働していた。

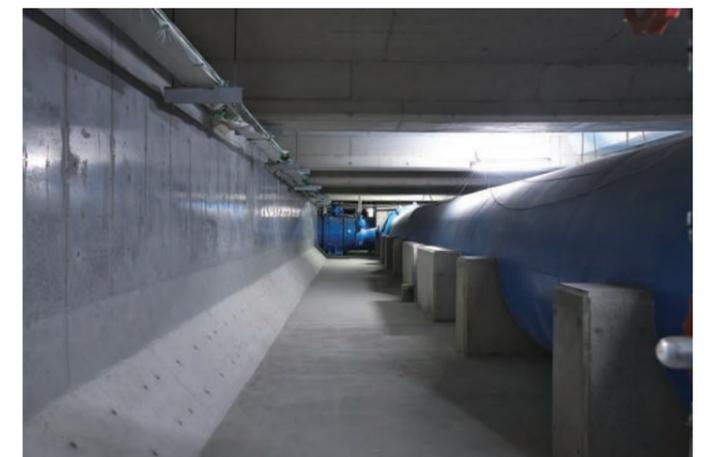
地下3階の管廊の壁面施工ではバイブレータが入る床から1mまで通常の生コン、その上は高流動コンクリートを流し込み、天井付近は無収縮モルタルを打設した。狭隘なうえに、地上の生コン車から200mの配管を回す難しい工事だった。

この現場の特徴は、地下空間における施工範囲の広さと、特殊なアンカーやモルタルの物量にあると石岡所長は話す。「管廊も含め二つの池に打ち込むアンカーの総本数は10万本。途方もない数です。専門業者に聞いてもこれほどの大規模なアンカー工事はかつてないと言われました。私も初めての経験です」。地下三階構造の管廊では一階部分の天井に無収縮モルタルを一七〇立方メートルも打設した。「空隙があると補強になりません。無収縮モルタルはその名の通り収縮が無いことから密実性が高く、耐久性にも優れていますが、非常に高価で扱いも簡単ではありません。周囲の注意を払うことが必要でした」と石岡所長は語る。

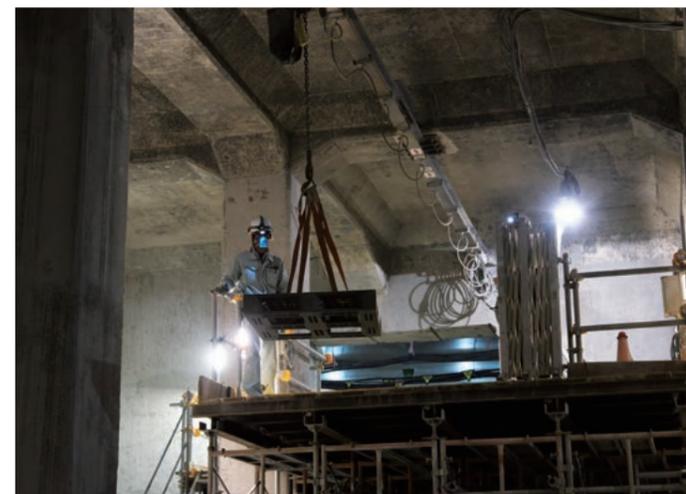
右/地上から降ろされた鉄筋を運搬するためにオリジナルの台車を本社と共同で開発した。手作りの発想で現場での困難な課題にも柔軟に対応する。左/浄水池への入り口はここ1カ所だけだ。天井クレーンを設け、すべての機材、資材をここから搬入した。

筋を水平に保って降ろすことはできない。石岡所長はその打開策をこう説明する。「斜めに吊り降ろしそのまま地下階で受けられる専用の台車を考案しました。この傾斜式鉄筋運搬台車に資材を載せ、電動牽引車で地下現場の施工箇所まで二五〇メートルの延長を運ぶ。結構な距離ですよ」。浄水池側の壁面に現場の入り口となる仮設開口部を設けたがこれもかなり狭い。この縦横二層ほどの開口部の天井に仮設のクレーンを設け、これを使って資材を浄水池まで降ろす。「仮設開口部もこの横方向の1カ所だけ。躯体の構造

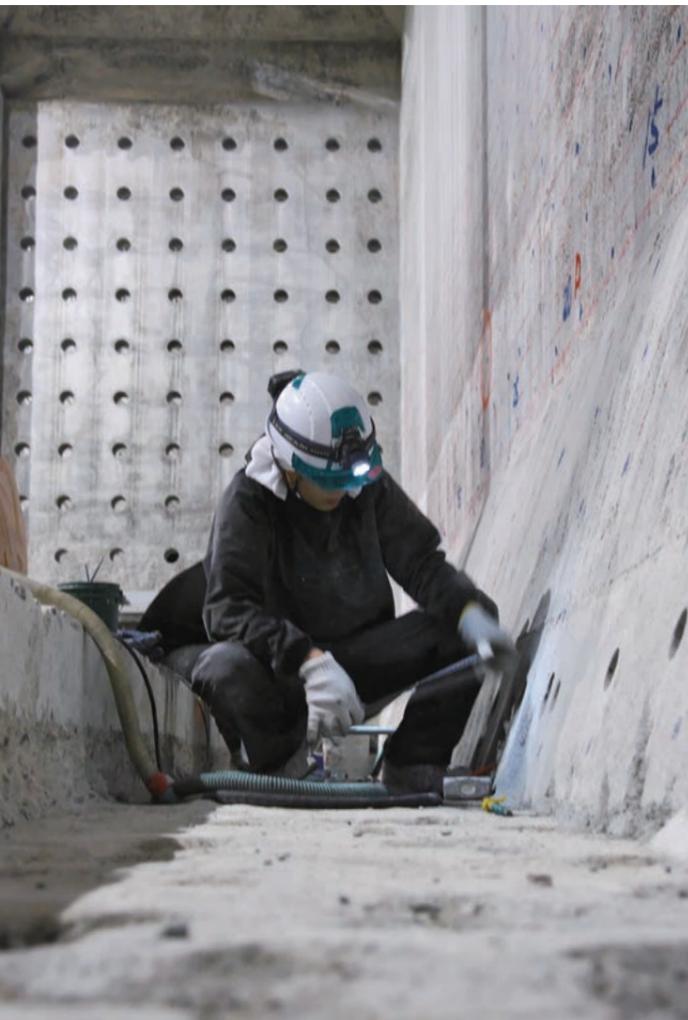
浄水池の下部は底盤がせり上がり、通常の施工機械が入らない。小型のコアドリルで削孔し、短尺のアンカーを継手でつなぎながら埋め込んでいく。高度な技術が要求される繊細な施工だ。

向からのアンカー打ち込みが難しい。そこでコアドリルで穴を開け、短い補強筋を継手で伸ばしていく特殊な工法を採用した。扱える施工会社は国内でも限られるという。「こうした特別な施工にも対応できる協力を会社に懸命に探して、この現場に来てもらっています。実は我々も着工前はかなり勉強しました。実例が豊富な工法ではありませんから」と、石岡所長は職人に絶対の信頼を寄せながら、施工精度に自信を見せる。

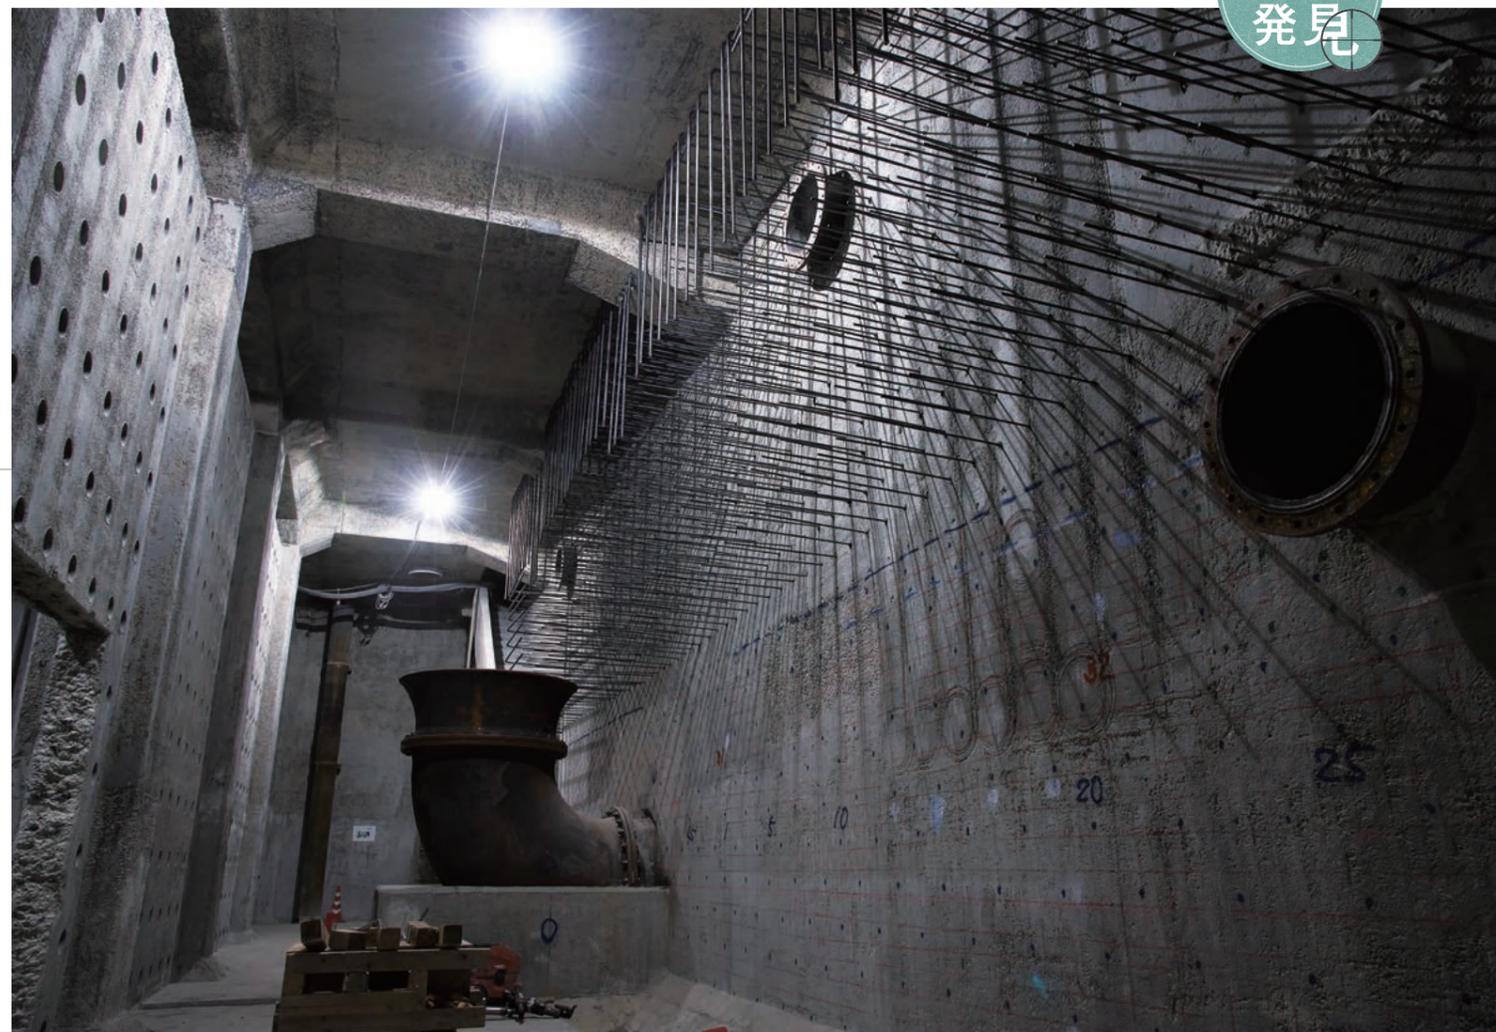
中央にみえるラッパ型のパイプは水の導入管、全工程が完了したのちここから水を入れ貯水する。その頃には全面が青いエポキシ樹脂で覆われ、幻想的な風景になると石岡所長は話す。「われわれしか見ることのできない景観。役得ですね」。
