名称	ひび割れ計測システムKUMONOS					
区分	調査		その他			
土木施設区分	水力発電	水路トンネル			その他	
	火力/原子力				その他	
	送電設備				その他	
劣化損傷原因	アルカリ骨材反応	漏水				
					その他	
適用対象	調査診断評価	はく離	ひび割れ			
						その他
	補修				その他	
	補強				その他	
	更新				その他	
技術の概要	<p>従来コンクリート表面のひび割れ調査は人間によるスケッチ、クラックスケールによる幅の測定が行われている。KUMONOSは、光学測量器のファインダーに内蔵されたクラックスケールにより、き裂幅を測定するとともに、き裂位置(両端部等)の三次元座標(任意座標)を記録する。これらの計測は遠隔操作が可能であり、高所や離れた場所への適用が容易である。20m離れた位置のき裂幅を0.1mmの高精度で測定できる。調査対象のコンクリート壁面などのき裂分布のデジタル化に役立つ。</p>					
比較対象技術	人間によるクラックスケールを用いた計測と位置の記録。					
技術の特徴・優位性	施工環境	照明が必要				
	損傷程度	特に制限なし				
	要求品質	特になし				
	施工性	足場や高所作業車が不要で安全に施工できる。				
	経済性	高所の調査にも足場や作業台車が不要となり、調査コストを削減できる。				
予想される効果	竣工直後の調査結果と、供用後の期間経過時の変化の比較が正確で容易になる。					
電力施設以外での適用実績	あり					
工事名称	高速道路トンネル					
企業者名		適用場所	愛知県豊川市		適用時期	平成25年2月
工事名称						
企業者名		適用場所			適用時期	
公表有無	未公表	公表の場合公表先				
発注者の承諾の要否						
記入者	会社名	大林組	所属	トンネル技術部	氏名	木梨秀雄
	電話	03-5769-1320	FAX	03-5769-1976	e-mail	kinashi.hideo@obayashi.co.jp
参考WEBアドレス

新ひび割れ計測システム

名称	3Dスキャナによるトンネル変状調査					
区分	調査		その他			
土木施設区分	水力発電	水路トンネル			その他	
	火力/原子力				その他	
	送電設備				その他	
劣化損傷原因	漏水	生物付着	強度、物性不良			
					その他	
適用対象	調査診断評価	変位・変形・疲労	はく離			
						その他
	補修				その他	
	補強				その他	
	更新				その他	
技術の概要	<p>従来、トンネル覆工の変状箇所が発見は、人間の目視観察によって行われているが、トンネル内が暗いことや表面の汚れ

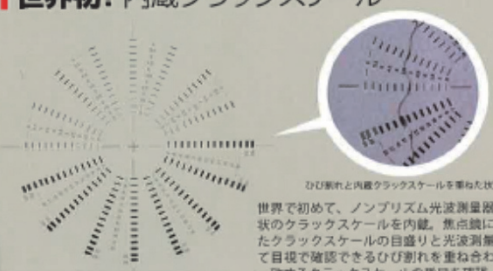
ひび割れと内蔵クラックスケールを重ねた状態

世界で初めて、ノンプリズム光波測量器に同心円状のクラックスケールを内蔵。焦点鏡に付けられたクラックスケールの目盛りと光波測量器を通して目視で確認できるひび割れを重ね合わせ、幅が一致するクラックスケールの番号を確認。この「番号」と「器械設置点からひび割れまでの距離」の関係から、測定対象ひび割れ幅を測定します。

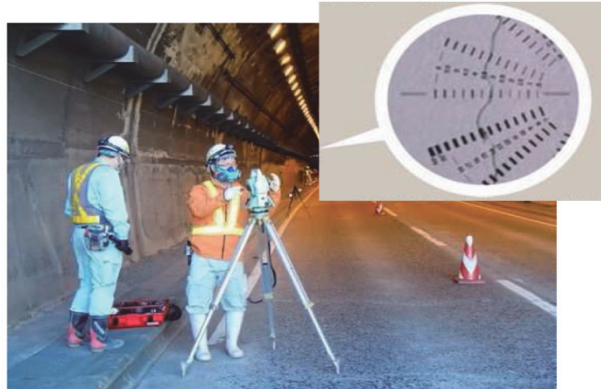
KUMONOS測定状況

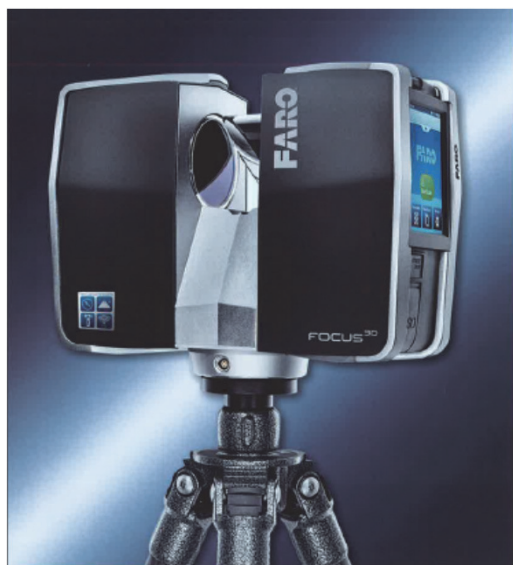
3Dスキャナ

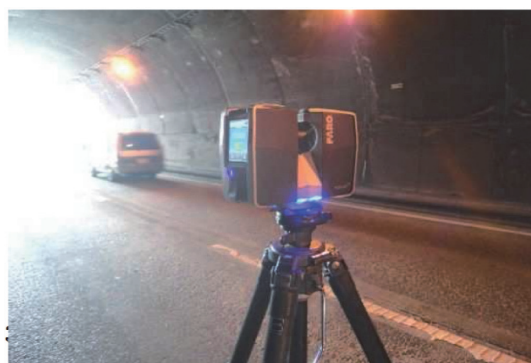
3 D スキャナ測定状況

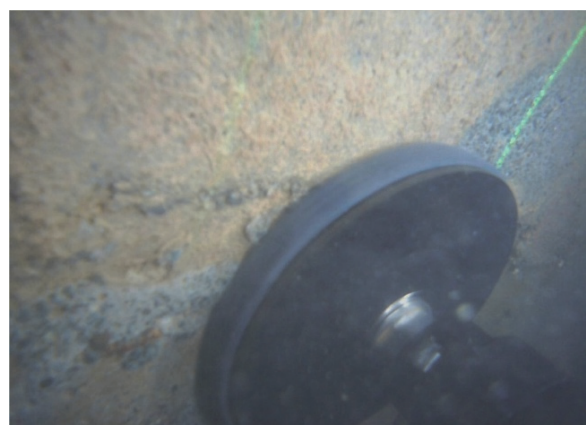
図2 検査面清掃・ケレン状況

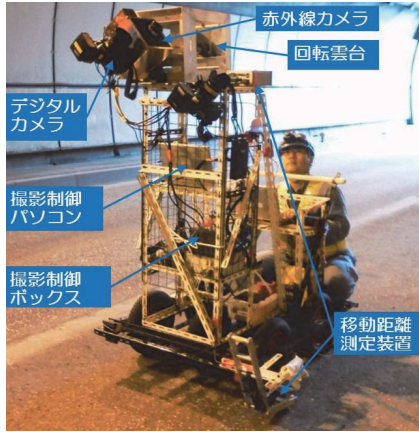
・撮影機材

(2)特長 ・撮影装置が小規模で、人力により機材の搬入・搬出および運搬、短時間で装置の組立が可能のため、現地作業が省力化できる ・赤外線カメラによる熱画像(パッシブ法)と市販のデジタルカメラによる可視画像を、画角(撮影範囲)をほぼ一致させて連続撮影し、画像補正、縮尺補正、画像接合および画像処理を行い、コンクリートの表層部に生じている変状を効率的に抽出して図化できる ・非接触で足場が不要のため安全で現地作業時間が短く、構造物の供用に及ぼす影響が少ない					
比較対象技術	調査員による直接目視やハンマー打撃による打音検査					
技術の特徴・優位性	施工環境					
	損傷程度					
	要求品質	画像解析により損傷部を検出するため、調査員の個人差がなく、再現性が高い				
	施工性	地上からの画像撮影が可能のため高所作業が不要				
	経済性					
予想される効果	・接合した赤外線熱画像と可視画像より解析を行うため、劣化数量の算出、劣化箇所の特定が容易である					
電力施設以外での適用実績	あり					
工事名称						
企業者名	適用場所	都道府県	市	適用時期	年 月～	年 月
工事名称						
企業者名	適用場所	都道府県	市	適用時期	年 月～	年 月
公表有無	公表済み	公表の場合公表先	コンクリート工学年次論文集Vol33、土木学会年次講演会等			
発注者の承諾の要否						
記入者	会社名	清水建設(株)	所属	土木技術本部	氏名	久保 昌史
	電話	03-3561-3915	FAX	03-3561-8673	e-mail	kubo.m@shimz.co.jp
参考WEBアドレス
