#### 4.1.5 水路トンネルのリニューアル事例<sup>9)、10)</sup>

##### (1) 補強・拡幅事例

水力発電所のリニューアルに関する事例調査

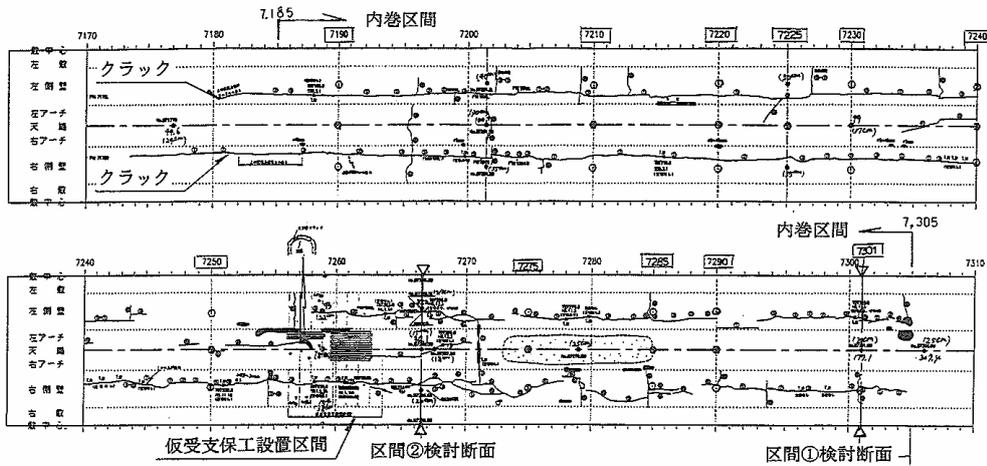
図-4.1.12 変状区間トンネル展開図

東京電力鬼怒川発電所旧水路トンネルは、1912年に築造されたもので、一部区間でトンネル軸方向に幅3～5mmの縦断クラックが連続するなどの顕著な変状が確認され、早期の補強対策が必要となった。ポリプロピレン繊維補強コンクリートを採用した内巻工により補強を行った。表-4.1.11に発電所の概要、図-4.1.12、表-4.1.12に変状の状況、原因を示す。

図-3 変状箇所トンネル展開図(TD7,170~TD7,310)

ゾーン	① TD7、170m～7,229m TD7、286m～7,305m	② TD7、230m～7,285m 区間
地質	<ul style="list-style-type: none"> <li>変状が著しい当該箇所は凝灰角礫岩が主体で、一部に安山岩が貫入。流紋岩が、凝灰角礫岩に薄く挟まれて分布している。</li> <li>TD7、240m 付近から下流側には熱水変質を受けた礫質土状を呈する著しく劣化した変質帯が厚く分布している。</li> </ul>	
変状状況	<ul style="list-style-type: none"> <li>両側壁中央部に幅3～5mmの縦断クラックが発生。</li> <li>一部に進行性のあるクラック。</li> </ul>	<ul style="list-style-type: none"> <li>両側壁中央～肩にかけて幅3～5mmの縦断クラック発生。規模は左欄に比べ大</li> <li>天端にクラック発生</li> <li>覆工コンクリート表面剥離、あばた存在</li> </ul>
変状原因	<ul style="list-style-type: none"> <li>覆工コンクリートの巻厚不足。設計値の69%（平均24cm；設計36cm）</li> <li>アーチ部背面空洞（平均28cm；10～56cm）</li> <li>変質して脆弱化した周辺地山のゆるみ土圧が側方から作用</li> </ul>	<ul style="list-style-type: none"> <li>覆工コンクリートの巻厚不足。設計値の42%（天端）</li> <li>覆工コンクリートの強度 7.5N/mm<sup>2</sup></li> <li>アーチ部背面空洞</li> <li>側方からのゆるみ土圧が作用し、側壁と天端に縦断クラックが発生。</li> <li>背面空洞内で脆弱化した地山が崩落し、空洞が拡大し上方までゆるみ域拡大し作用土圧が増大。</li> </ul>

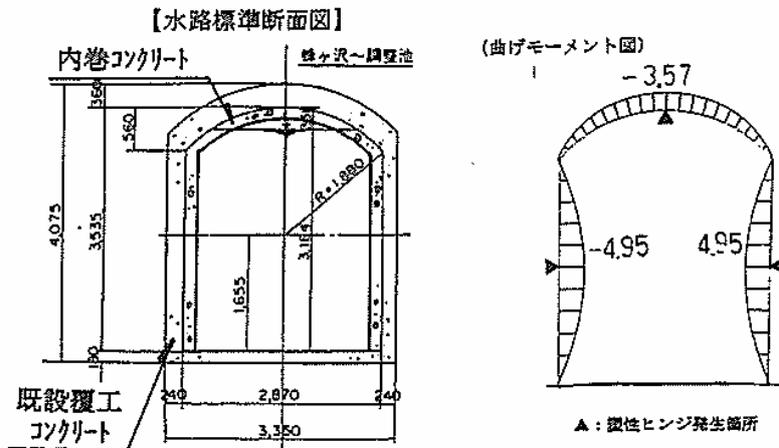
図-4.1.13 補強断面図、解析によるモーメント図

- 検討結果  
 ゾーン①；裏込め注入で所要の耐力改善効果が期待できる。  
 ゾーン②；覆工耐力<現況地圧であり、覆工の補強工が必要。  
 この結果を受けて、ゾーン②の追加対策を検討した。
- 補強工  
 ゾーン②区間の補強は、裏込め注入工+内巻きコンクリート+セントル補強工（H鋼）  
 内巻きコンクリートはポリプロピレン繊維補強コンクリートとした。  
 補強断面を図-4.1.13に示す。ポリプロピレン繊維補強コンクリートの配合を表-4.1.14、試験結果を表-4.1.15に示す。コンクリートの仕様は以下のとおりである。  
 指定強度；24N/mm<sup>2</sup>、Gmax；20mm、スランプ；18cm±2.5cm、繊維混入率1%

図 6 水路標準断面図，フレーム解析M図

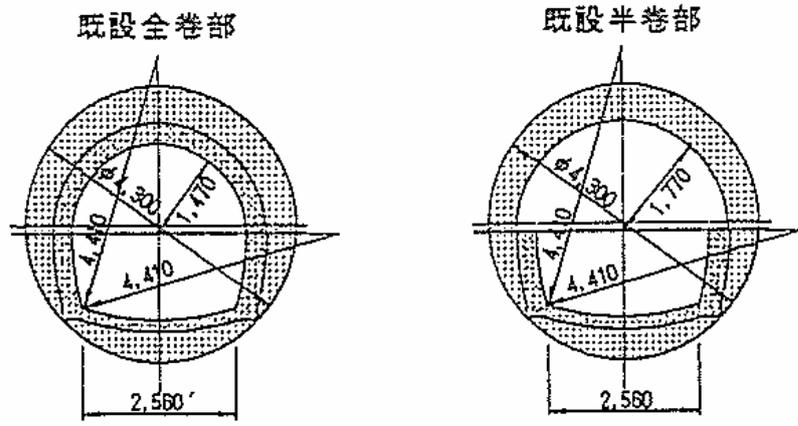
図-4.1.14 トンネル拡幅断面

図-4.1.14 にトンネル拡幅断面を、図-4.1.15 に坑内機械配置図を表-4.1.19 に導水路トンネル拡幅の手順を示す。

図-4 トンネル拡幅断面図 (2号)

- ・ 地質は、砂岩・粘板岩・礫岩を主体とし、部分的にチャート、固結及び未固結の溶結凝灰岩が点在。
- ・ 1号トンネルは2箇所、2号トンネルには6箇所の横坑があり、発破掘削により分割施工されている。
- ・ トンネル形状は表-4.1.14 に示すように馬蹄形で、側壁コンクリート・インバートコンクリートが全長にわたって施工されている。地質不良区間には全周巻立コンクリートが施工。その他区間は半巻立コンクリートとなっている。

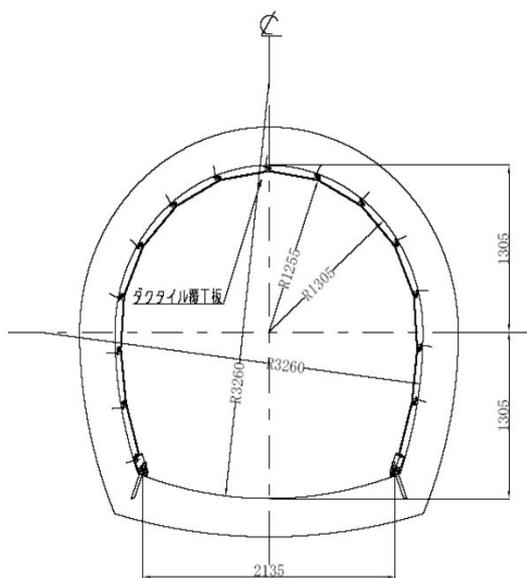
導水路修繕断面図

工事概要	本工事は、導水路約5kmの内、劣化の著しい個所 53.3m部分の覆工内面に形状420mm×820mm×8mmダクタイル鋳鉄製の板（以下、ダクタイル覆工板と言う。）で側壁・アーチ部分を覆い、既設覆工とダクタイル覆工板背面の隙間に無収縮モルタルを充填してダクタイル覆工板のアーチ効果により導水路を補強する。
------	---

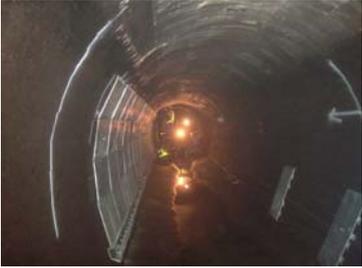
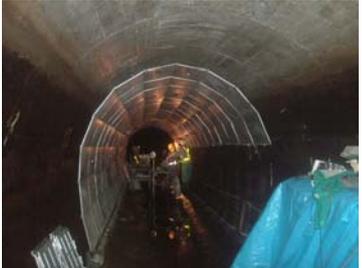
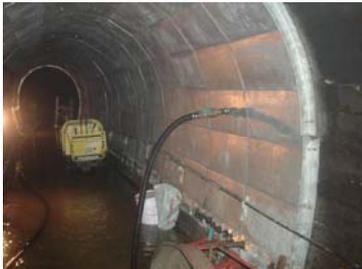
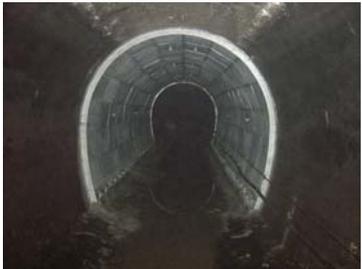
<p>組立状況①</p> </div> <div style="text-align: center;">

<p>組立状況②</p> </div> <div style="text-align: center;">

<p>充填材充填状況</p> </div> <div style="text-align: center;">

<p>施工完了</p> </div> </div>
<p>参考文献・資料等</p>	<p></p>

<p>工法選定の理由・条件等</p>	<p>■条件 補強箇所が坑口より遠く（最深部約2,450m）、施工箇所が4箇所と点在しており、トンネル内断面も幅2.61m×高2.61mである。</p> <p>■工法選定理由</p> <ul style="list-style-type: none"> <li>・機材の搬入（索道吊上げ重量350kg）が制限されるため、人力施工が可能なこと</li> <li>・断面縮小となっても最大取水量8.35m<sup>3</sup>/sが確保されること</li> <li>・補強材により十分強度が確保されること</li> <li>・コストが低廉であること</li> <li>・断水期間45日で仮設、補強工事が施工可能なこと。</li> </ul>
<p>工法概要</p>	<p>ダクタイトイル覆工板工法の概要 ダクタイトイル覆工板工法は、劣化した既設トンネル覆工の内側にダクタイトイル鑄鉄製覆工板を1枚づつ、アンカーボルト1本で既設覆工面に固定し、既設覆工面との隙間に無収縮モルタルを充填する技術です。 充填材とダクタイトイル覆工板が一体となって、アーチ効果により既設トンネル覆工を補強する。（材質；FCD450、パネル形状；420mm×820mm×8mm、パネル重量；23kg/枚）</p> <p>覆工板が軽く施工は人力であり、トンネル軸方向に継手がない単リングモデルのためトンネル断面変化にも対応可能であることから施工性が良い。また、同一形状のパネルを使用するので複数箇所での同時施工ができ工期短縮が計れる。</p>
<p>施工概要</p>	<p>ダクタイトイル覆工板工法の施工手順は、①～⑤のとおりである。</p> <p>手順①始端側鋼製架台取付（足付部に加工した台形鋼材をインバートに樹脂アンカーで固定する）</p> <p>手順②ダクタイトイル覆工板組立（人力により覆工面に沿って、覆工板の継手部を噛合せてアンカーで固定する）</p> <p>手順③終端側鋼製架台取付</p> <p>手順④充填材止枠取付（既設覆工面にR加工したL型鋼を固定し、止枠とする）</p> <p>手順⑤充填材充填（覆工板と既設覆工面との隙間に無収縮モルタルを充填する）</p>

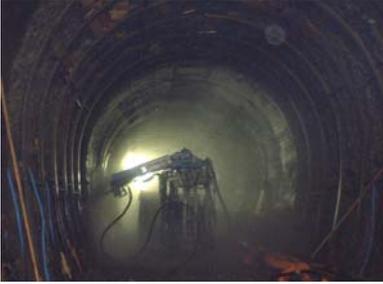
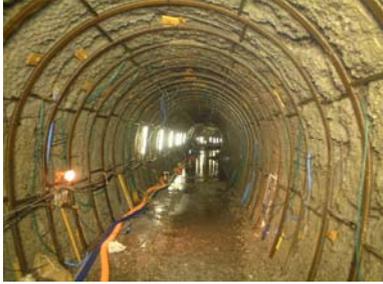
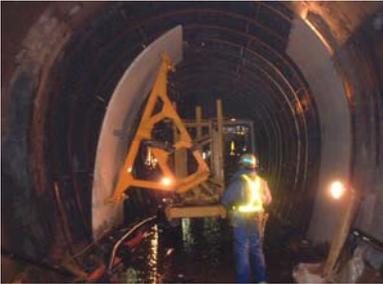
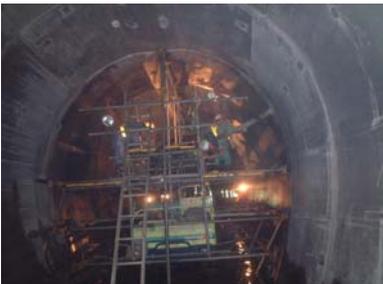
<p>ハンドタイプによるはつり</p> </div> </div>
<p>施 工 概 要</p>	<p>主要施工順序は以下①～④のとおりである。          ①はつり工（ウォータージェットにて切削）          ②先受け防護工（1mはつり毎に鋼製支保工の設置）          ③PCパネルの設置          ④裏込めコンクリート打設（1スパン6m施工）</p>
<p>施 工 概 要 図</p>	<div style="display: grid; grid-template-columns: 1fr 1fr; gap: 10px;"> <div style="text-align: center;"> <p>①はつり工</p>

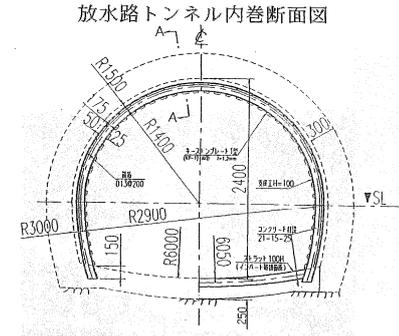
<p>工法選定の理由・条件等</p>	<p>地震により停止した発電所を早期に運転再開する必要がある一方、背面地山空洞による地表面沈下、さらには坑内の不安定な状況からの二次災害を確実に防止する必要があった。 そのため、現地加工の容易な木製支保工を用いた一次補強、二次災害防止のための薬液注入などの補助工法を施工した上で、既設コンクリートの打ち替えを実施した。この内巻工法については作業の迅速性、確実性からキーストンプレートによる埋設型枠方式を採用した。</p>
<p>工法概要</p>	<p>内巻工法の概要 木製支保工による一次補強、地盤改良の注入効果及び止水効果確認後、入口より23m間は既設トンネル内側に鋼製支保工(H-100)を1.2mピッチで建て込み、13mm鉄筋200mmピッチで取り付け後キーストンプレートt=1.2mmを支保工に溶接しその隙間にコンクリート(21-15-25)を打設した。 23m~32.7mの9.7m区間は、押し出されたコンクリートをハツリながら、また、木製支保工を撤去しながら鋼製支保工を建て込み、3スパンサイクルでコンクリートを打設した。</p>
<p>施工概要</p>	<p>施工順序は以下①~⑥のとおりである。 ①地表踏査 ②水替え工 ③一次補強工 ④薬液注入工 ⑤内巻工 ⑥背面注入工</p>
<p>施工概要図</p>	<div style="display: flex; justify-content: space-around; align-items: center;"> <div style="text-align: center;"> <p>放水路トンネル内巻断面図</p>

工事概要	<p>(1) 調査工 1式 放水路トンネル498m          ・ 地表踏査          ・ トンネル外観調査          ・ トンネル断面測定          ・ コンクリート強度試験</p> <p>(2) 補助工          ①水替工 1式 40t/minの湧水処理          葛根田第二発電所本体部は、建設当時から湧水が非常に多く、底部にウィーブホールを設け、放水路トンネル内に流していた。放水路トンネルの復旧にあたり、入口の前で角落しを設け水替えを実施した。湧水量は40t/分である。          ②一次補強工 16.0m 木製支保工          現状のトンネル内空と安全を確保するとともに、直上の町道陥没を防止するための補強である。使用する材料は現地加工の容易な木製支保工とした。施工範囲は、調査結果より、コンクリート破壊区間とその前後約5mとした。(17~35m、L=18m)          ③薬液注入工          放水路トンネルは、今回の地震により覆工コンクリートが破壊され、土砂や湧水がトンネル坑内に流出していた。このため、トンネル背面地山に空隙が生じていると考えられ、地表面(町道)の沈下や陥没が懸念された。また、復旧工事においては、既設コンクリートの打替えが必要であり、その際の地山崩壊の危険性があった。このため、トンネル背面の空隙充填、地盤強化、止水を目的として、薬液注入工を施工した。</p> <p>(3) 補強工 32.6m 内巻工          既設トンネル内側に鋼製支保工を建て込み、キーストンプレートを支保工に溶接しその隙間にコンクリートを打設した。</p> <p>(4) 背面注入工          トンネル補強コンクリート完了後、既設コンクリートとの隙間及び破壊個所で施工した掛け矢背面の空隙に浸透性の注入材を注入し地山との一体化を図った。</p>
------	--

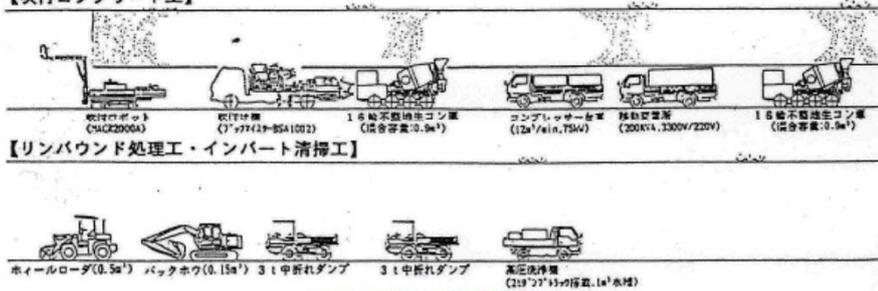
<p>吹付ロボット (YAC2000A) 吹付機 (7777) (17-8541002) 1.6輪不燃油車 (積込容量: 0.9m<sup>3</sup>) コンプレッサー車 (12m<sup>3</sup>/min, 75kW) 移動電源 (200kVA, 3300V/220V) 1.6輪不燃油車 (積込容量: 0.9m<sup>3</sup>)</p> <p>ホイールローダ(0.5m<sup>3</sup>) バックホウ(0.15m<sup>3</sup>) 3t中折れダンプ 3t中折れダンプ 高圧洗浄機 (218727)の搭載, 1t水櫃</p> <p>トンネル坑内施工機械配置図</p>

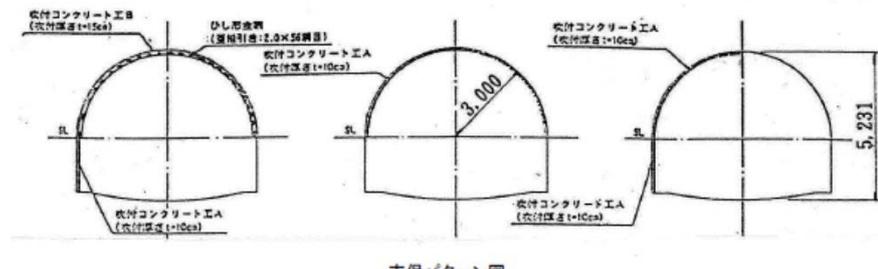
<p>吹付コンクリート工B (吹付厚さ t=10cm) ひし形液剤 (量相引値: 2.0x50質量) 吹付コンクリート工A (吹付厚さ t=10cm) 吹付コンクリート工A (吹付厚さ t=10cm) 吹付コンクリート工A (吹付厚さ t=10cm)</p> <p>3,000 5,231</p> <p>支保パターン図</p>
<p>参考文献・資料等</p>

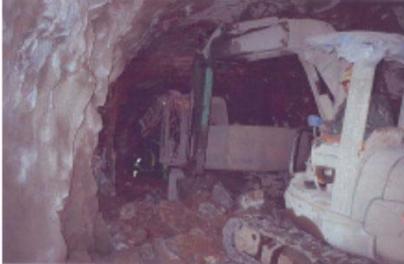
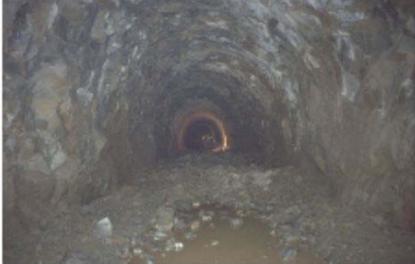
工事時期	8年 10月 日 ~ 9年 12月 日
施工者	飛鳥建設(株)
工事の目的	運開より約70年経過し老朽化や一部天端崩落があり、部分改修を行った
劣化要因	同上
工事概要	<p>2. 工事内容</p> <ul style="list-style-type: none"> <li>・ 構造物内容 <ul style="list-style-type: none"> <li>水路延長 L=7,752.561m 開水路（1号～2号、茂谷）L= 643.553m</li> <li>トンネル（1号～8号） L=7,109.008m</li> <li>仕上り断面積 A=18.686m<sup>2</sup></li> </ul> </li> <li>・ 補修内容 <ul style="list-style-type: none"> <li>①インバート補修 インバート全面打替え L=1,714m</li> <li>②アーチ・側壁補修 アーチ・側壁コンクリート打替え L=1,780m</li> <li>③表面補修 L=13,296m<sup>2</sup> <ul style="list-style-type: none"> <li>③-1 防水モルタル 側壁部に防水モルタル</li> <li>③-2 防水モルタル 劣化部のみ防水モルタルで補修</li> <li>③-3 モルタル吹付け仕上げ 側壁部5cmハツリ</li> <li>③-4 アーチカウン部モルタル吹付け 高圧洗浄モルタル吹付け</li> </ul> </li> <li>④その他 <ul style="list-style-type: none"> <li>開渠部蓋渠化（現場打ちコンクリート）</li> </ul> </li> </ul> </li> </ul>

<p>工法選定の理由・条件等</p>	
<p>工 法 概 要</p>	<p>3.施工方法          掘 削 発破・機械掘削(油圧ブレーカ0.4m<sup>3</sup>)          ずり出し タイヤ工法(不整地走行車・2tダンプ)          レール工法(鋼車3.7m<sup>3</sup>・6.0m<sup>3</sup>)          吹 付 吹付けモルタル          二次覆工 スライディングセントル(L=10.5m)          コンクリートポンプ・アジテーターカー(6m<sup>3</sup>)</p>
<p>施 工 概 要</p>	<div style="display: flex; justify-content: space-around;">

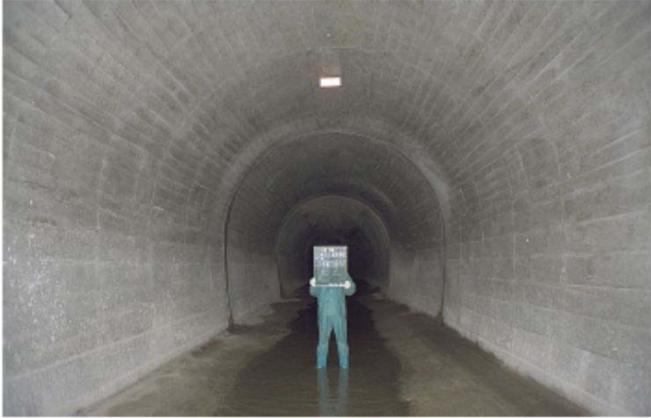
<p>完 成</p> </div>
<p>参考文献・資料等</p>

</div>
<p>施 工 概 要 図</p>	<div style="display: flex; justify-content: space-around; align-items: center;"> <div style="text-align: center;"> <p>新 り 状 況</p> </div> <div style="text-align: center;"> <p>新 り 完 了</p> </div> </div> <div style="text-align: center; margin-top: 20px;">

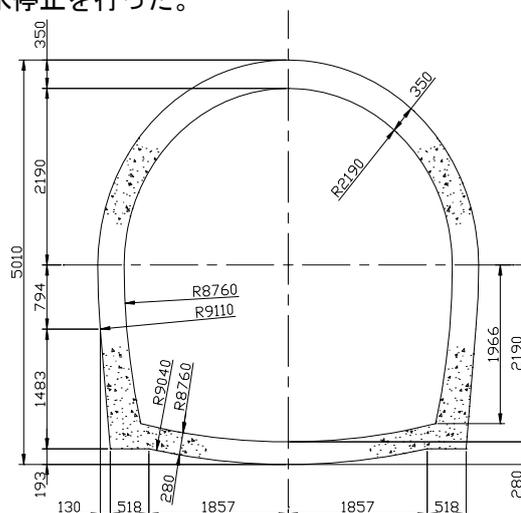
標準断面図

工事概要	<p>鬼怒川発電所新水路（延長L=4,159m 内空断面A=27m<sup>2</sup>）の覆工背面空洞部に、恒久的な安全性を確保するための裏込注入を実施した。空洞厚は平均10cmであるが、30cm程度のもも見られた。トンネル延長あたりの裏込量は1.0m<sup>3</sup>/m程度であり、ひび割れの程度と湧水量に応じて以下の3種類の材料を適用した。</p> <ul style="list-style-type: none"> <li>・発泡ウレタン（12倍発泡）</li> <li>・可塑性グラウト</li> <li>・CBグラウト</li> </ul> <p>坑内の湧水は多いところで2.0m<sup>3</sup>/min、トンネル全体の湧水量は10m<sup>3</sup>/minであった。この湧水は全量をポンプにて河川に強制排水した。</p> <p>覆工の劣化が著しい区間が延長290m程度あり、幅5mm程度の縦断方向ひび割れ、遊離石灰の析出、鋼製支保工からの赤サビの漏出等が生じていた。この区間については電磁波レーダーによる空洞調査を実施するとともに、補強のためのロックボルトを施工した。</p> <p>工事にあたり、約5ヶ月の取水停止を行った。</p> <p>主要工事数量</p> <ul style="list-style-type: none"> <li>・注入孔設置工 : 1824 本</li> <li>・CBグラウト : 1285.5m<sup>3</sup></li> <li>・可塑性グラウト : 1483.1m<sup>3</sup></li> <li>・発泡ウレタン : 191.1m<sup>3</sup></li> <li>・ロックボルト : 171本 (SD345 D25 L=3.0m)</li> </ul>
------	---

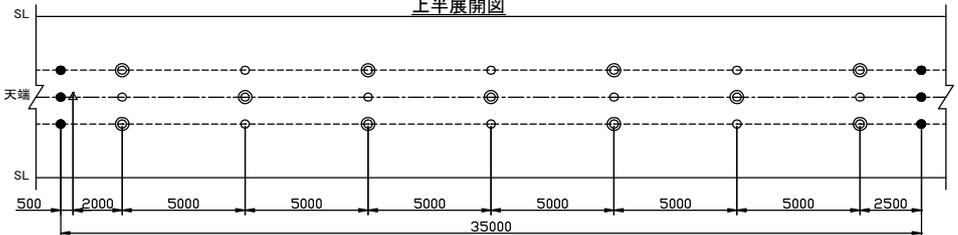
<p>工法選定の理由・条件等</p>	<p>3種類の裏込め材料のうち最も安価なものはCBグラウトであるが、ひび割れ幅が大きい箇所ではひび割れからのリークが、湧水が多い箇所では材料の希釈または流出が生じる。湧水量とひび割れ幅に応じて以下のように使用区分を設定した。</p> <p>①湧水量10L/min未満かつヘアークラック程度のひび割れ：CBグラウト          ②湧水量10～100L/minまたは幅のあるひび割れ：可塑性グラウト          ③湧水量100L/min以上：発泡ウレタン</p>
<p>工法概要</p>	<p>適用した裏込め材料の概要を以下に述べる。いずれの裏込め材料についても、目標強度は<math>\sigma 28=1\text{N}/\text{mm}^2</math>以上とした。</p> <ul style="list-style-type: none"> <li>・CBグラウト セメントベントナイトミルクである。</li> <li>・発泡ウレタン</li> </ul> <p>裏込め・空洞充填用の高発泡・高強度ウレタンである。<math>\sigma 28=1\text{N}/\text{mm}^2</math>を満たすものとして発泡倍率が12倍のものを用いた。</p>
<p>施工概要</p>	<p>裏込め注入の施工区間を35m単位に区切り、区切りとなる箇所にはストッパーグラウトとして可塑性グラウトを注入した。</p> <p>注入孔は延長方向に5m間隔とし、CBグラウト適用区間では1本・2本の千鳥配置、可塑性グラウトおよび発泡ウレタンについては3本の配置とした。</p>
<p>施工概要図</p>	<div style="text-align: center;"> <p>上半展開図</p>

<p>注入管φ40、削孔径φ56          CBグラウトでは、1孔、2孔の千鳥配置。可塑性グラウトおよび発泡ウレタンでは3孔。</p> </div> <div style="border: 1px solid black; padding: 5px; margin-top: 10px;"> <p>展開図の凡例</p> <ul style="list-style-type: none"> <li>○：注入孔（CBグラウト、可塑性グラウト、発泡ウレタン）</li> <li>◎：注入孔（可塑性グラウト、発泡ウレタン）</li> <li>△：エア抜き孔</li> <li>●：ストッパーグラウト（可塑性グラウト）</li> </ul> </div>

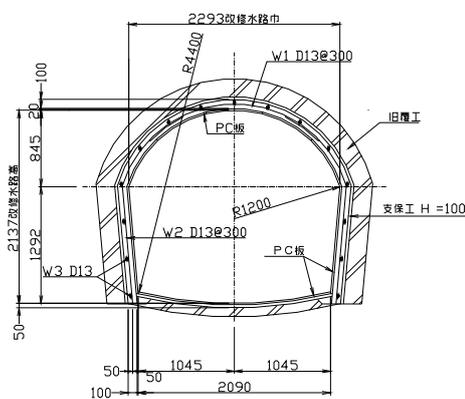
第一導水路改修標準断面図

工事概要	<p>本工事は、小屋敷第一・第二発電所のうち、小屋敷第一トンネルにおいて、昭和56年に実施した内巻コンクリートを全断面切削し、耐久性に優れ、粗度係数も低い高耐久性プレキャスト板を内張りする工事である。</p> <ul style="list-style-type: none"> <li>水路トンネル改修 仕上り断面4.5㎡（馬蹄形） 内空2.0m 延長872m 内巻覆工を17cm切削し、PC板を埋設型枠として鉄筋コンクリートによる補強を行い内巻覆工厚20cmを15cmとし、通水量を増大させる。</li> <li>計画通水量6.4m<sup>3</sup>（現状5.0m<sup>3</sup>）</li> </ul>
------	---

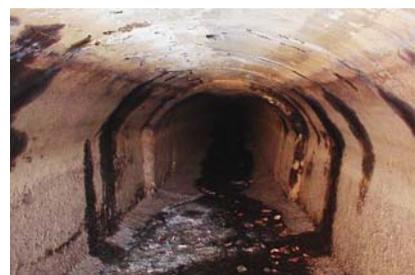
補修前

劣化要因	<p>小屋敷第一及び第二発電所は、大正15年に建設された発電所で、建設以来74年経過しており、昭和56年に導水路の補修を実施したが、内巻コンクリートにより通水断面が確保できなくなり、発電量の低下を招いた。</p> <p>その後、内巻コンクリートの劣化が顕著になってきたことから、導水路上部の空洞充填、導水路の劣化対策及び通水断面の回復を目的とした改修工事を実施することとなった。</p>
------	---

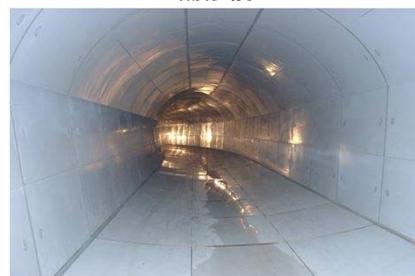
補修後

<p>工法選定の理由・条件等</p>	<p>本工事を実施するにあたり導水路トンネルは、以下の問題点があった。</p> <ul style="list-style-type: none"> <li>・土被りが小さい箇所が存在しトンネル断面切削時における地表面への影響が大きく、落盤防止等の安全性を確保する必要があった</li> <li>・県道部下および民家の下を通過するため地上に影響を及ぼさないように留意する必要があったこと</li> <li>・工期的に切削工事と覆工補強工事を平行して行なえる必要があったこと</li> </ul> <p>これらを解決するために、覆工全断面切削機を開発・実用化し、PC板としてASフォームを採用した。</p>
<p>工法概要</p>	<p>●中小断面導水路トンネル対応覆工全断面切削機</p> <ol style="list-style-type: none"> <li>1. 先端に円筒形のドラムを持つブームが、時計の針のように本体を中心に旋回し、覆工壁面を一定の厚みで高精度に切削することが可能</li> <li>2. 切削する際の反力を既存覆工コンクリートから取る構造のため、反力を自重に頼る構造の機種に比べ重量が約半分(10ton程度)。また、2ton程度に分割可能なことから大型揚重機等の使用が困難な箇所への搬入が可能である。</li> <li>3. 切削スリの搬出が進行方向前方に出す形状であるため、後方では切削と並行して高耐久性PC板(ASフォーム)施工が可能である。</li> <li>4. ブームの旋回と伸縮を組み合わせることにより、多様な切削形状に追従することが可能である。</li> </ol> <p>●ASフォーム</p> <p>ビニルエステル樹脂系レジンコンクリートと種石により構成される高耐久性プレキャストパネルで、耐酸性、耐久性(磨耗・塩害・中性化・凍害等)、水理特性に優れているといった特長を有する。</p>
<p>施工概要</p>	<ol style="list-style-type: none"> <li>①準備工</li> <li>②空洞充填工</li> <li>③切削工</li> <li>④支保工・鉄筋工</li> <li>⑤PC板設置工</li> <li>⑥仮設撤去・現地復旧工</li> </ol> <p>※③④は、並行作業</p>

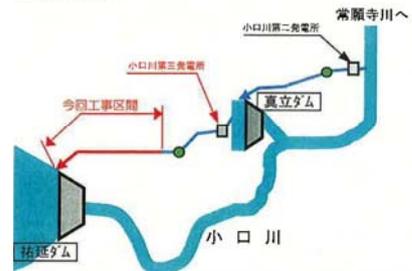
【水路系統図】

導水路全長L=2,752mのうち、老朽・劣化による損傷が著しい、未取替部分である1～7号トンネル内張鉄管延長L=2,199mの取替工事である。取替は内張鉄管（内径1,274mm）を施工性、耐久性に優れたFRPM管（内径1,200mm）に

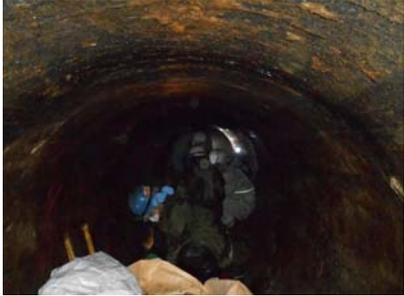
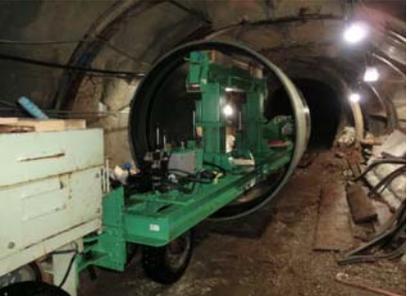
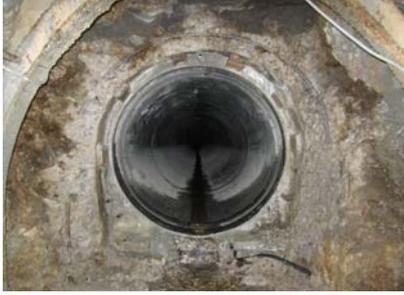
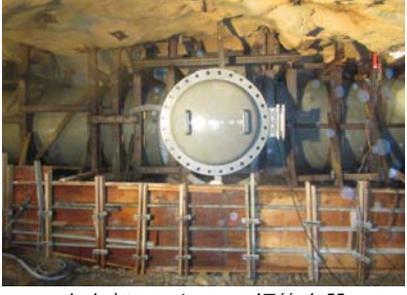
工法選定の理由・条件等	
工 法 概 要	
施 工 概 要	<p>内張鉄管取替工事の概要は以下の通りである。</p> <p>①横坑拡幅および交点部拡幅 既設の横坑を交点部の掘削、FRPM管設置作業の施工性確保のために最小限の拡幅をする。</p> <p>②既設内張管撤去および裏込材撤去 ウォールソーマシンおよびガス（人力）で既設鉄管を切断撤去し、人力で裏込モルタルを研る。撤去した管および研りガラはバッテリー機関車で坑外に搬出する。</p> <p>③湧水・排水処理 既設覆工コンクリートからの湧水を集水材、排水材で坑外へ導く。</p> <p>④FRPM管・鋼管据付 FRPM管据付はパイプインパイプ工法で行う。この工法はかご台車で既設覆工コンクリート水路内に管を運搬、仮設置した後、ワイヤーロープとレバーブロックにて引き込み、順次接続していく工法である。FRPM管と横坑交点マンホールとの取合い部は鋼管で接続する。</p> <p>⑤裏込モルタル充填 FRPM管と覆工コンクリートの隙間に裏込モルタルを充填する。裏込モルタルの充填は坑外（祐延ダム天端右岸）に設置したプラントから、導水路内まで長距離圧送し、FRPM管に予め取付けているグラウトホールより注入する。充填完了後、継目試験を行い水密性を確認する。</p> <p>⑥交点部閉塞 交点部に撤去したマンホールを設置し、横坑交点部をコンクリートで閉塞する。</p>
施 工 概 要 図	<div style="display: flex; flex-wrap: wrap; justify-content: space-around;"> <div style="text-align: center;">

<p>裏込材撤去</p> </div> <div style="text-align: center;">

<p>FRPM管布設</p> </div> <div style="text-align: center;">

<p>裏込材充填</p> </div> <div style="text-align: center;">

<p>交点部マンホール・鋼管布設</p> </div> </div>
