# 直轄施工から36年 今なお続く 地すべりとの闘い

## 亀の瀬地すべり対策事業の経緯

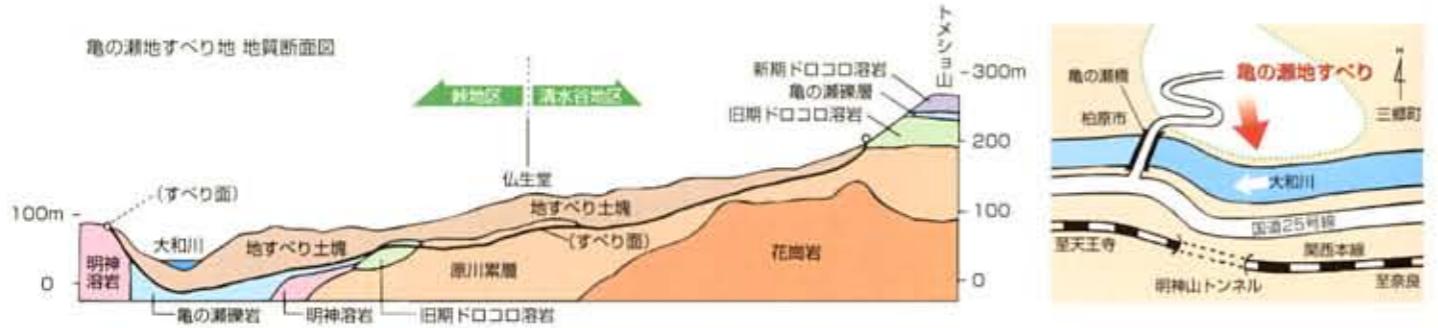
亀の瀬地すべり地 地質断面図

地すべり面はドロコロ溶岩層とその下の岩層との境界付近に変質・粘土化して形成されており、深さは地表面下約50mから70mにも達します。そしてそのすべりやすい層を形成する要因として、①大和川断層の活動、②大和川の浸食等によって足元をくわわれる、③地下水が粘土化を促進させたり、水の道となってすべり面を浸食したりすることによって、大規模な地すべりを繰り返すようになったのです。

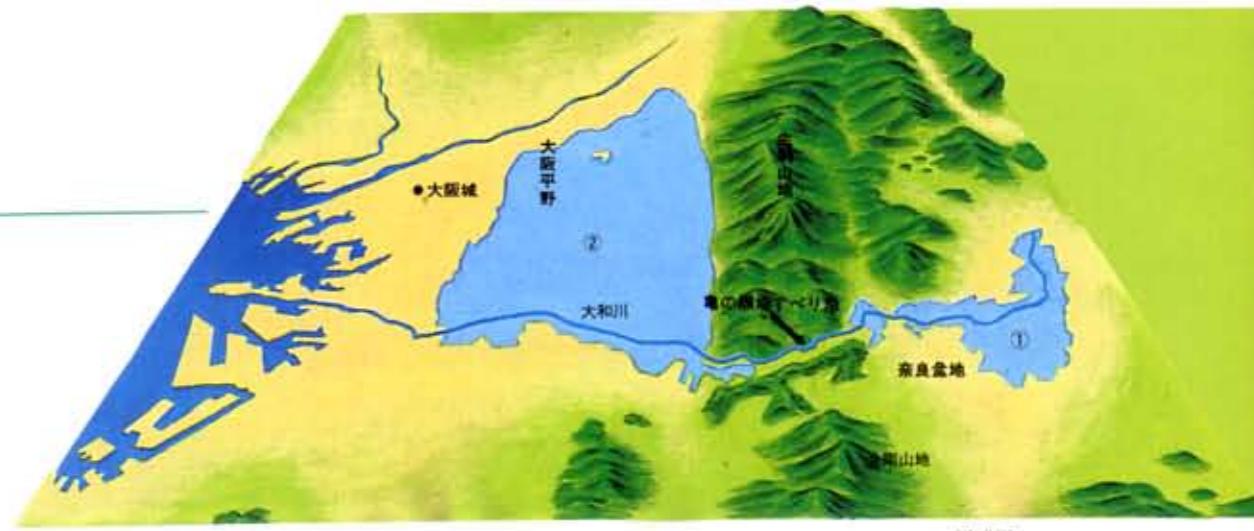
模式図

地すべりにより、大和川がせき止められて自然のダムができ、下流に流れることのできなくなつた大和川の水は①奈良盆地方面に逆流する②大和

川の水位が上昇して、せき止めていた土砂とともに貯まっていた水が奔流となって大阪平野に殺到することが予想されます。(模式図参照)

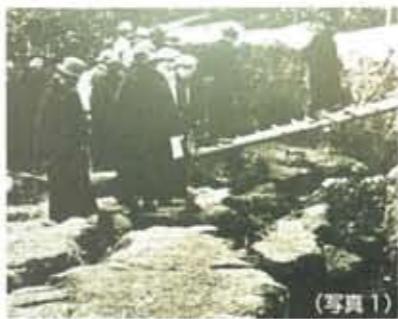
(写真1)

昭和6年9月、峠地区のため池枯渇、田んぼの中の亀裂(写真-1)及び当時大和川右岸を走っていた国鉄関西本線下り亀の瀬トンネル内のレールの隆起に始まり、次第に拡大した地すべりの面積は32haに及びました。昭和7年には亀の瀬トンネルが崩壊し、(写真-2)さらに大和川の河床が隆起したため上流の集落が浸水する被害を受けました。昭和8年まで統いたこの地

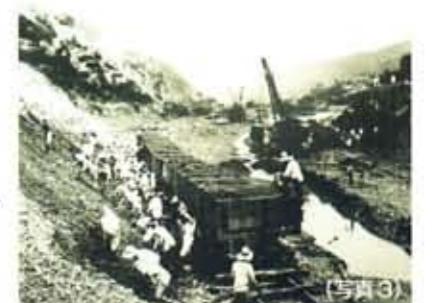
(写真3)

すべりは、水平方向の移動累計53m(1日の最大水平移動量52.3cm)、河床隆起36mという大きなものでした。このため関西本線は亀の瀬を迂回し大和川の左岸に新たに移設され閉塞した大和川も昭和9年3月に開削工事(写真-3)を完了しました。

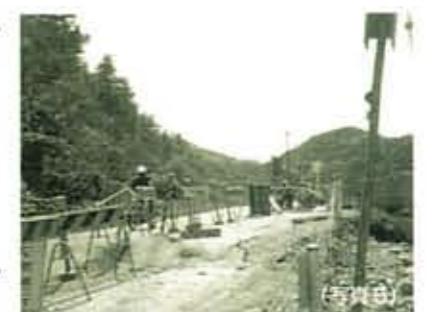
(写真5)

昭和42年2月、峠地区の西に接する清水谷地区上流のブドウ畑に亀裂が発見され、各所に地割れや滑落した崖(写真-4)が現れました。3月には大和川左岸の国道25号線に隆起(写真-5)が発生する等、旧地すべり地帯の峠地区も清水谷地区の影響を受けて活動し始め、53haにわたる大規模な地すべりとなり、水平方向の移動累計26m(1日の最大水平移動量24cm)、河床隆起1mが観測されました。

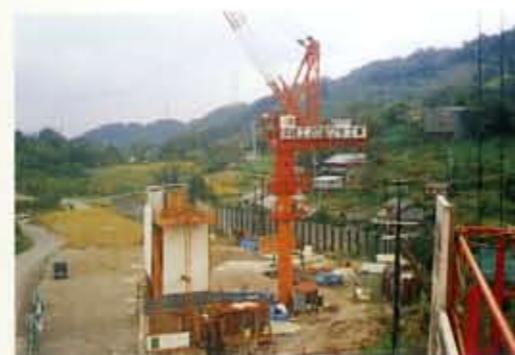
地すべりの推力が大きかったり、すべり面が深い場合に用いられる工法。

深根工の工事現場

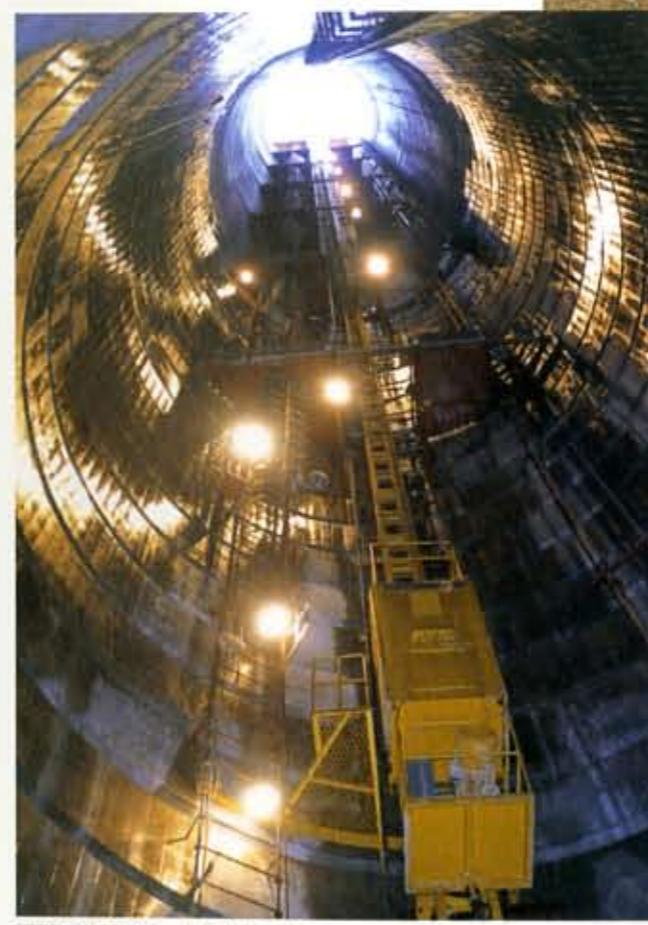
深根工内部から、地上方面を見る。

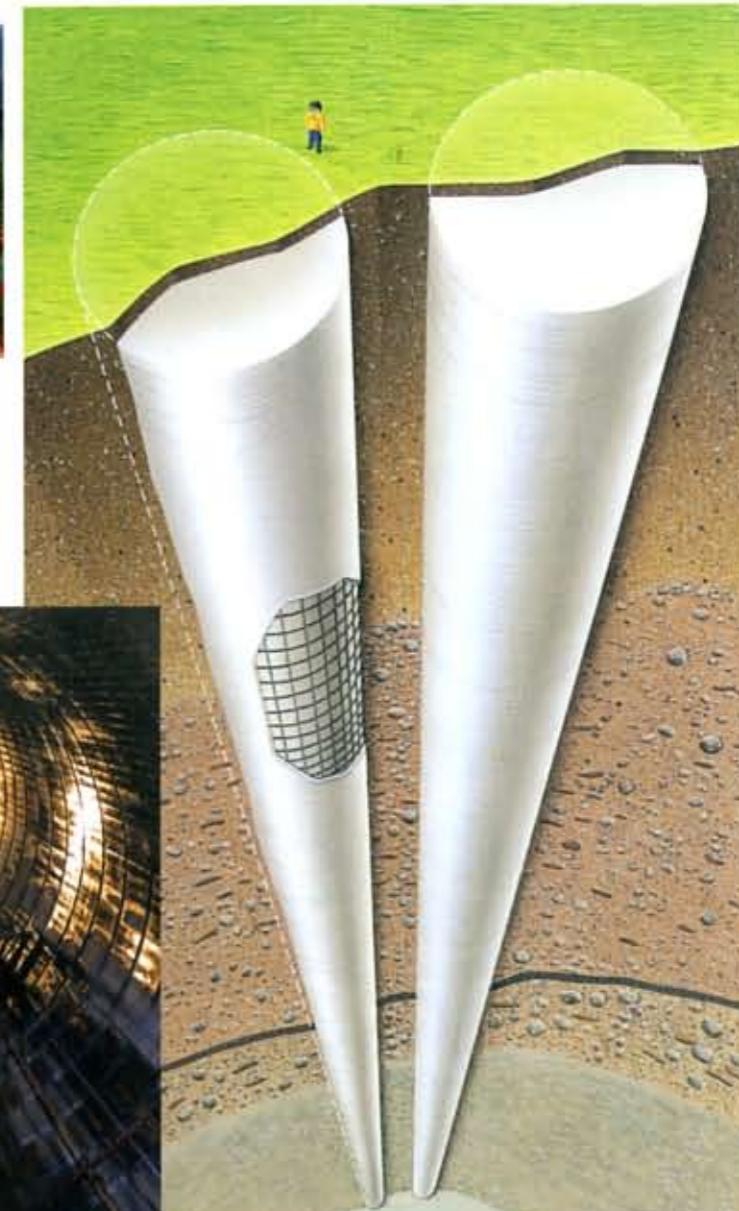
直径6.5m、長さ約100mに及ぶ鉄筋コンクリート坑が地中に並んでいる。

抑止工としては、鋼管をすべり面下まで打ち込むことによって地すべり土塊に抵抗する鋼管杭工が施工され、さらにより大きな抵抗力と深いすべり面に対応できる深根杭(鉄筋コンクリート製直 径3.5m~4.0m、長さ30m~60m)が施工されています。また、昭和61年からは、直径6.5m、長さ約100mに及ぶ長大深根杭を施工しており、その規模は全国でも類のないものです。
