# 毛馬閘門と洗堰

(大阪市都島区)

## 淀川の舟運と 治水を守り続けた 水都繁栄の象徴

### 重要文化財となって、再び脚光を浴びる近代土木遺産

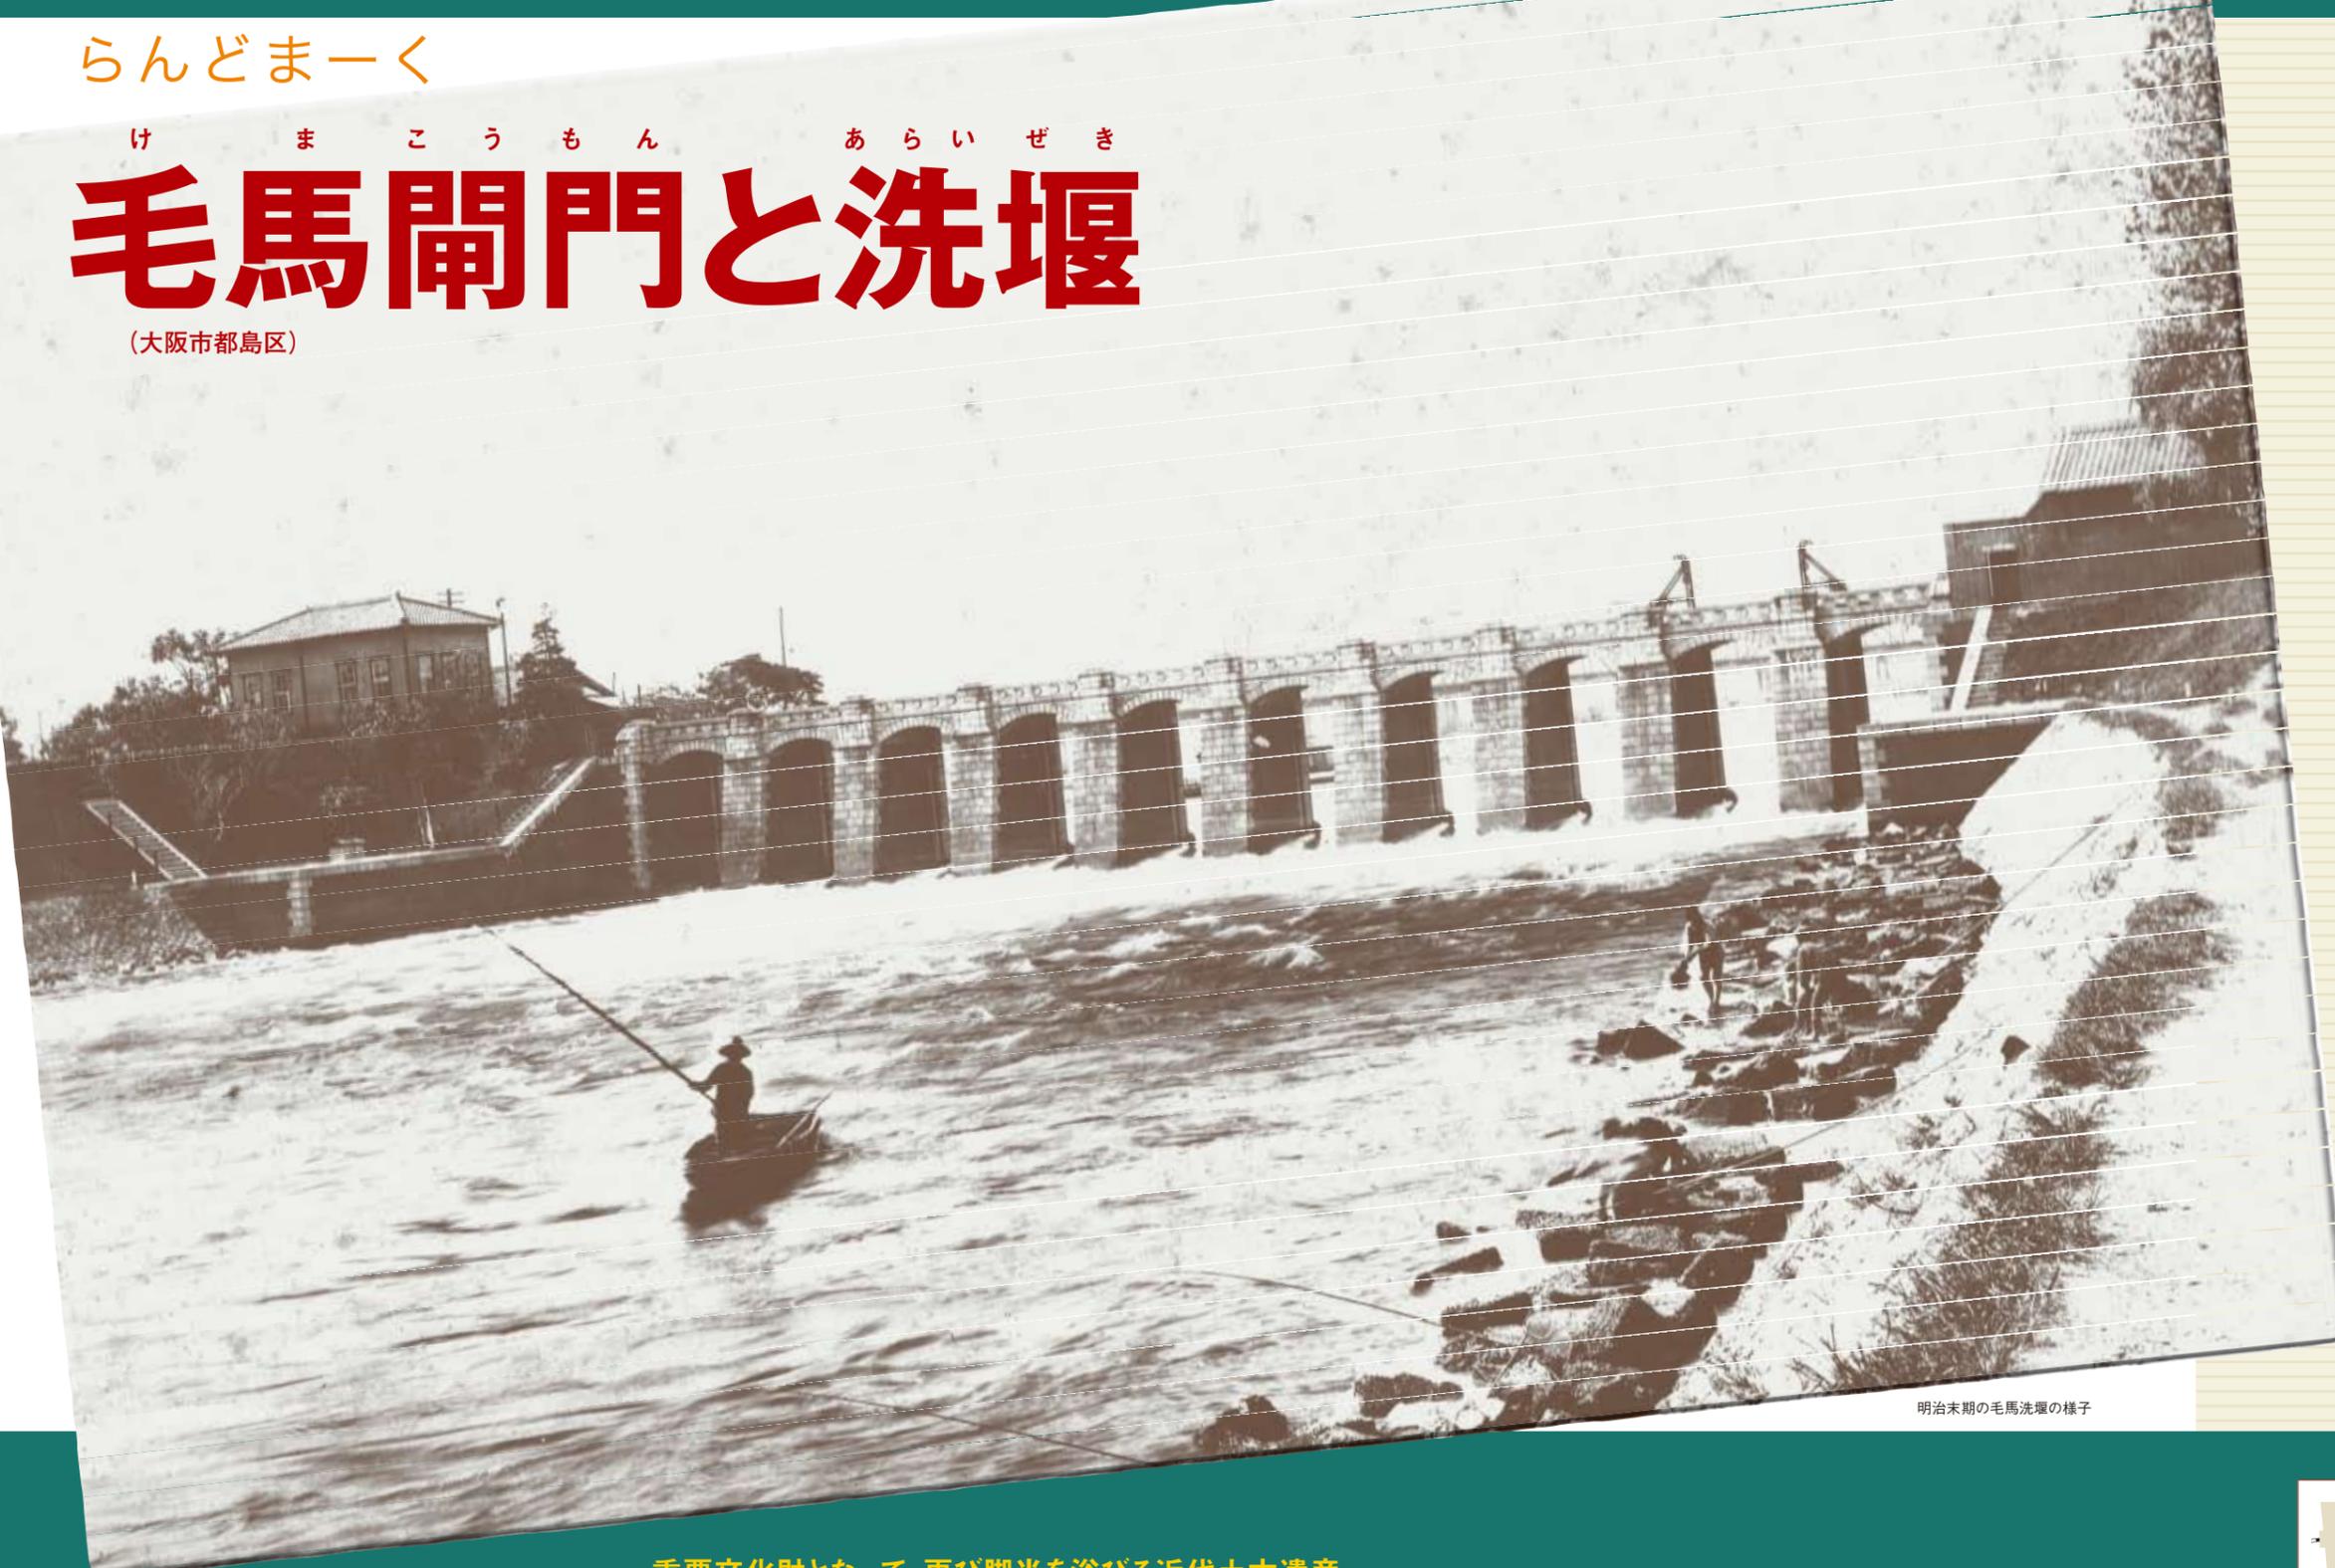
明治末期の毛馬洗堰の様子

毛馬第一閘門は、この改修工事の一環として明治40年(1907年)に完成。大正7年(1918年)には第二閘門が完成しました。淀川舟運がまだ盛んだったこの時代、京都・大阪間を行き来する多くの船が閘門を通過する姿は、水都大阪の新たな風景として親しまれたようです。現在の毛馬閘門は、昭和49年(1974年)に造られたものです。廃止された旧洗堰と閘門の一部施設は、河川公園として整備され、市民のオアシスとして開放されています。平成20年、毛馬洗堰、第一閘門は、国の重要文化財に指定されました。

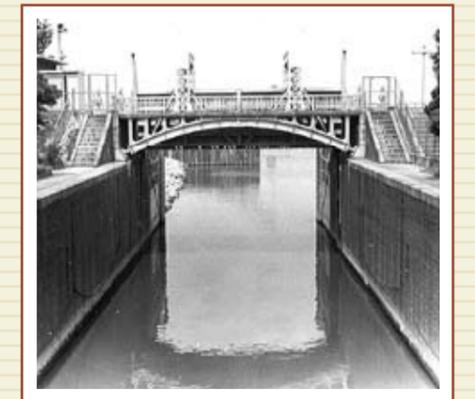
新旧淀川の水位差を調節して、船の航行を可能にした毛馬第一閘門のありし日の姿
