# 河川

## 第一次、第二次緊急復旧工事で 浸水を未然に防止

○淀川左岸(西島地区)

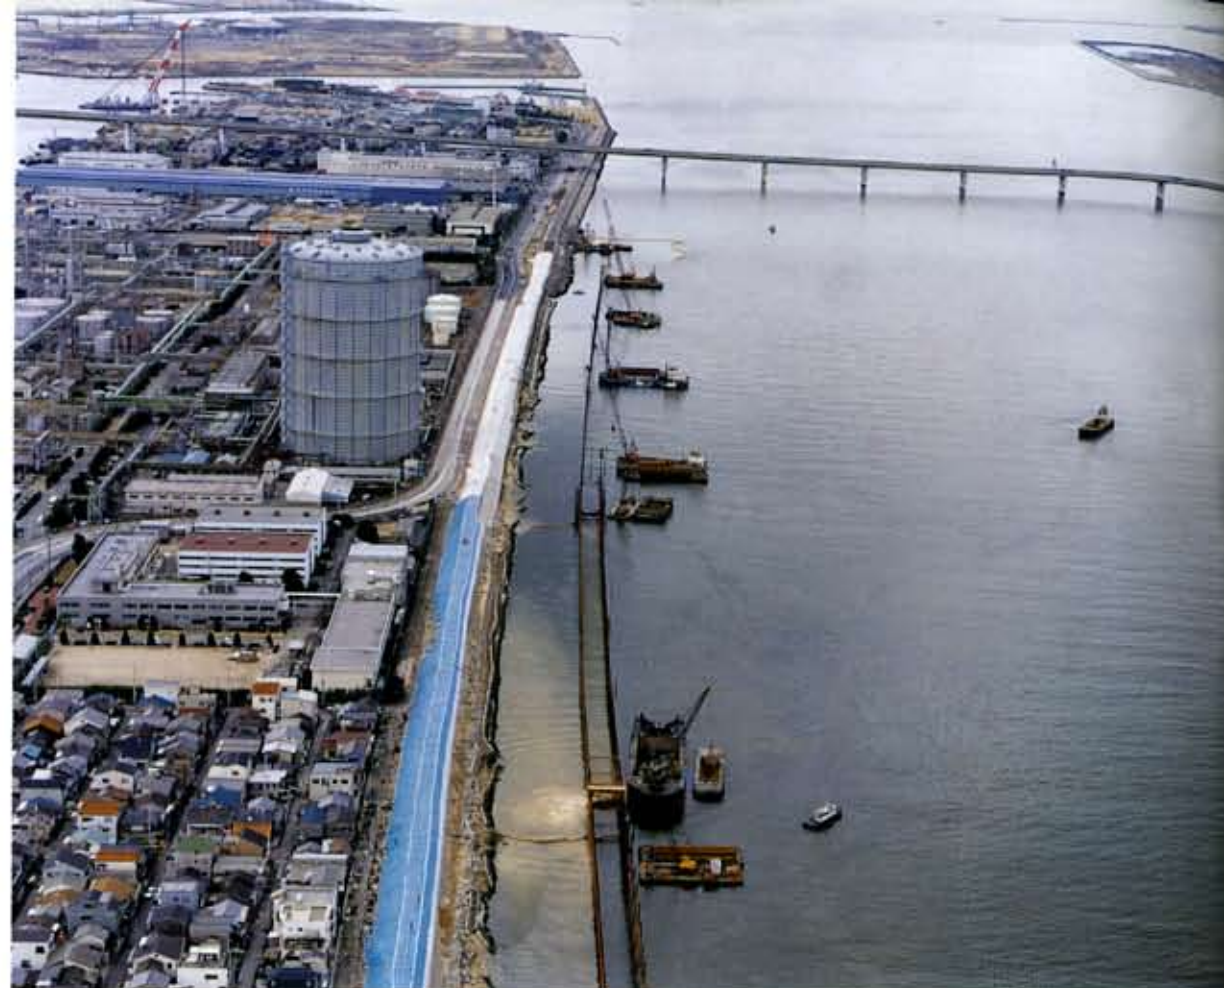
緊急復旧状況

とにかく一刻も早く従来の堤防の高さを確保しなければならぬ。震災の当日(1月17日)から、昼夜24時間体制で第1次緊急復旧工事に着手。もとの堤防の高さまで約30,000㎡の土を緊急盛土し、シート養生をして浸水を防ぎました。

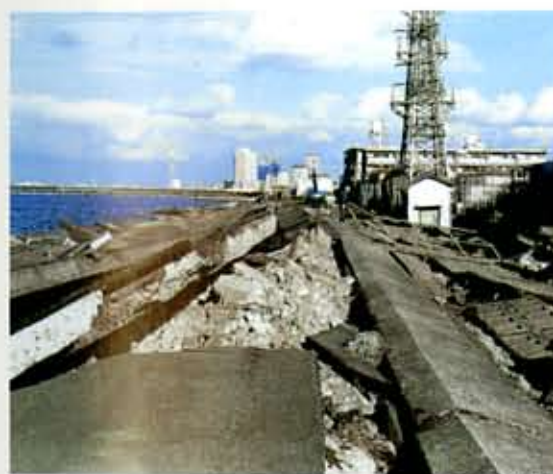
被災状況

河川に関していえば、阪神大震災で大阪府や兵庫県など2府3県の8河川、計77か所の堤防で、崩壊やひび割れなどの被害が報告されていますが、中でももっとも深刻な被害を受けた地域は、淀川河口付近でした。ことに左岸の西島(とりしま)地区では、地盤の液状化により約2kmにわたって堤防が崩壊。もっともひどい所では、高さ約8mの堤防が3mも陥没してしまいました。幸い1月は水量の少ない時期で、堤防崩壊と同時に浸水するという被害はまぬがれたものの、残った堤防の高さが最悪のところでは、満潮時の水位より約1.5m高いだけという状況で、大雨などによる水位の上昇と満潮時が重なれば、水があふれ背後の民家に浸水しかねない危険な状態になっていました。

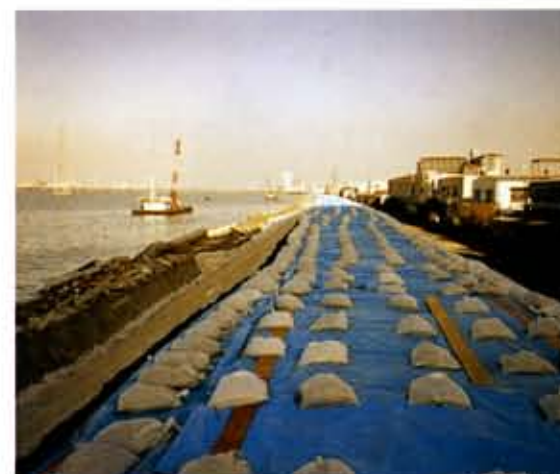
緊急復旧状況

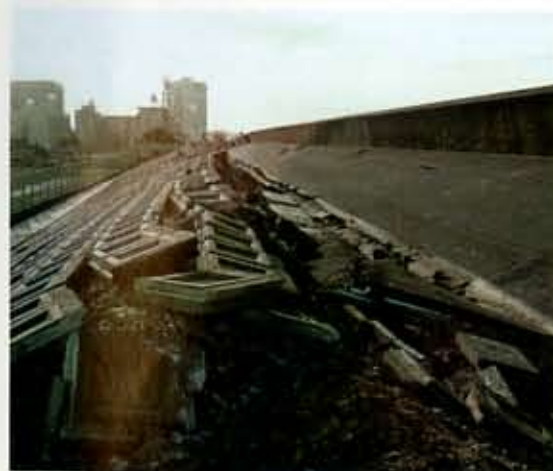
被災状況

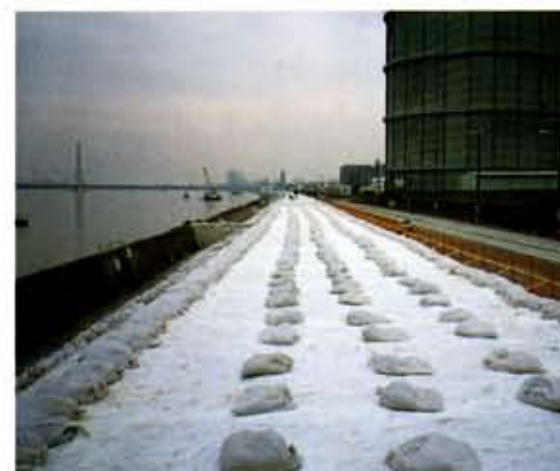
緊急復旧状況

続き、昼夜24時間体制で進められました。河川の中、堤防から40mのところに約10,000枚の鋼矢板を打ち込んで二重締め切りを行い、中詰め、根詰め工を施して堤防を強化し(図参照)、本格的な雨のシーズン(出水期)に備えたのです。
