# リニューアル神戸港をめざし 急ピッチの復旧・復興工事を

○神戸港

## 80%以上の係留施設が使用不能に

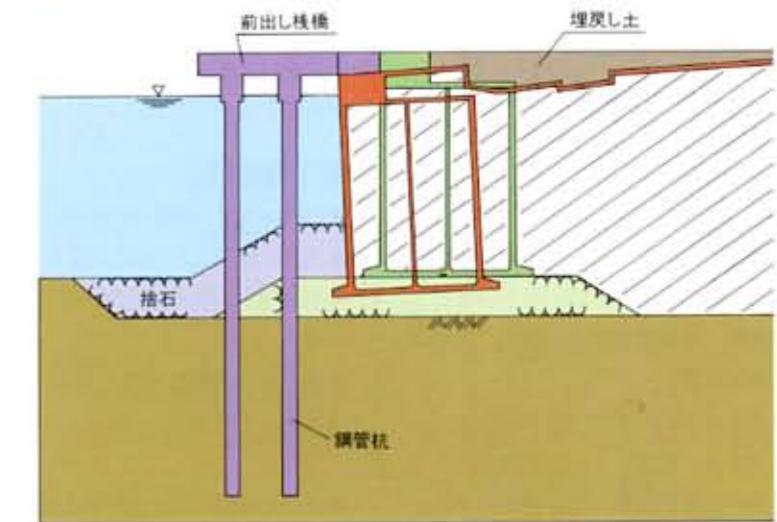
### ■前出し桟橋式岸壁

## 岸壁復旧(例)

■ 被災前原形  
■ 被災状況  
■ 復旧状況
