地下埋設事故防止対策優良事業場表彰を受賞して

= 丸ノ内線方南町駅改良に伴う土木工事 =

大林組地下鉄方南町駅工事事務所

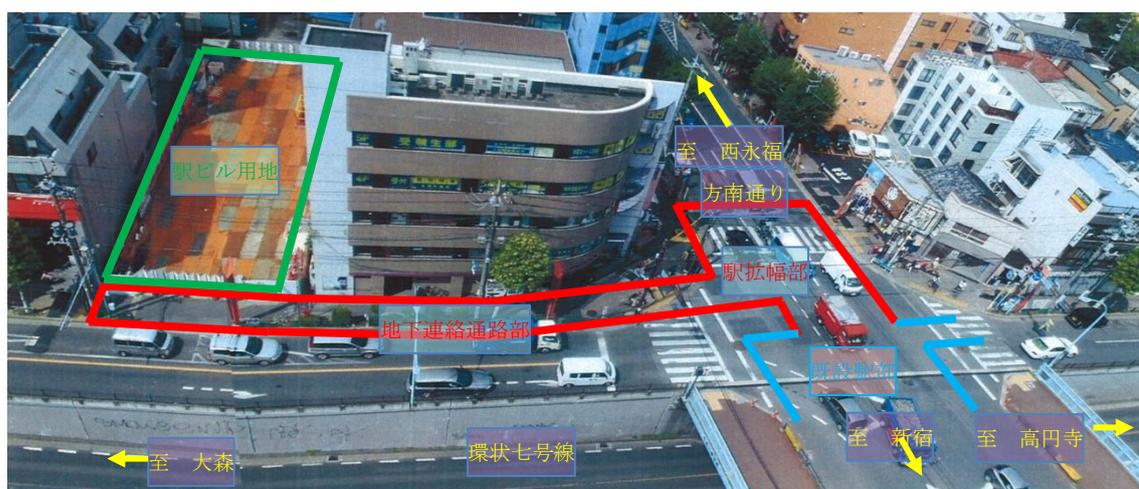
写真-1 施工区域俯瞰写真

本工事は、杉並区和泉四丁目51番地先に位置する方南町駅交差点（環状七号線側道及び方南

通り交差部)において、路面全面覆工による開削工法で施工しています。新設ビルへの地下連絡通路部は、環状七号線側道部を交差点から30m区間を、交差点部と同様路面覆工の開削工法で施工しています。掘削土量は約3,000 m³、コンクリート構築工事約820 m³、既設方南町駅躯体を18m延長、新設地下通路を30m築造するものです。

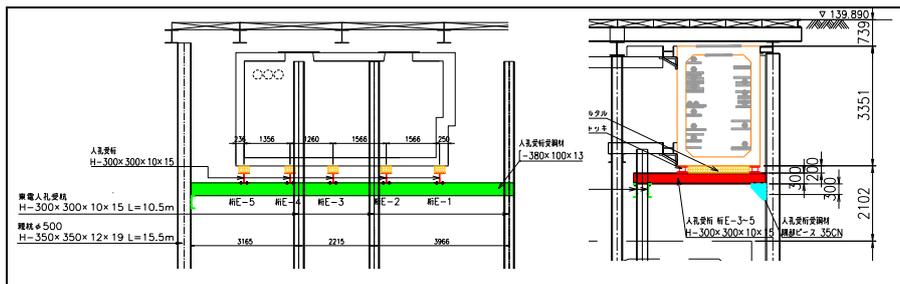
図-2 東電マンホール受防護図

受防護を行いました。

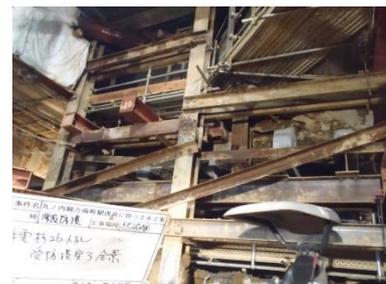
写真-9 東電マンホール受防護状況

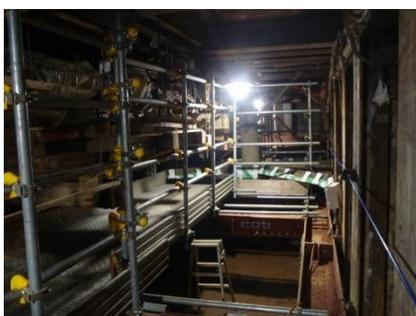
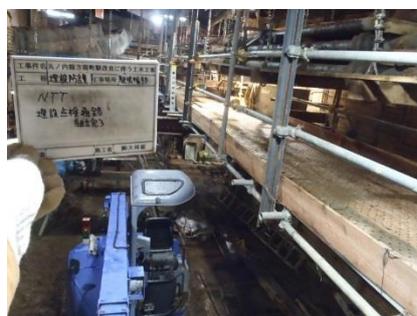
写真-10・11 点検通路設置状況

埋設防護が完了した段階で、埋設物の下部に埋設点検通路を設置しました。また覆工板施工開口部周囲の埋設物には、土砂・資材との接触を防ぐため、防護養生を設置しました。

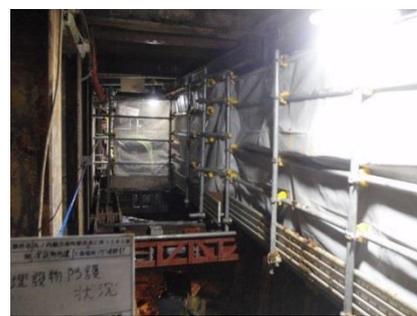
写真-12 開口部周囲防護養生設置状況
