地下埋設事故防止対策優良事業場表彰を受賞して
＝地下鉄東西線南砂町駅中央部工区改良土木工事＝

大成・竹中土木JV 南砂町駅作業所
作業所長 西青木 光則

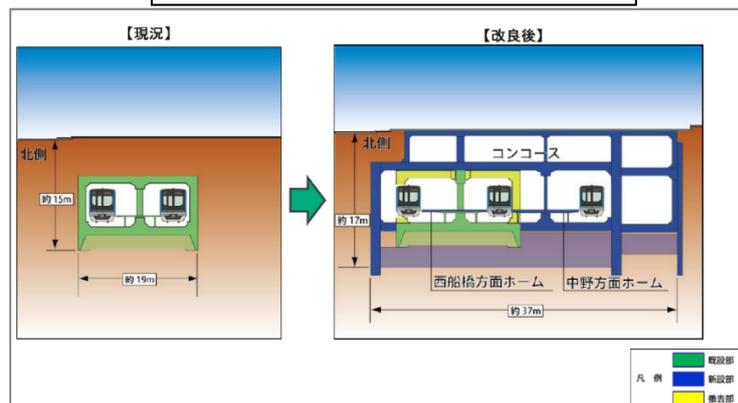
図-2 南砂町駅の改良工事（2面3線化）

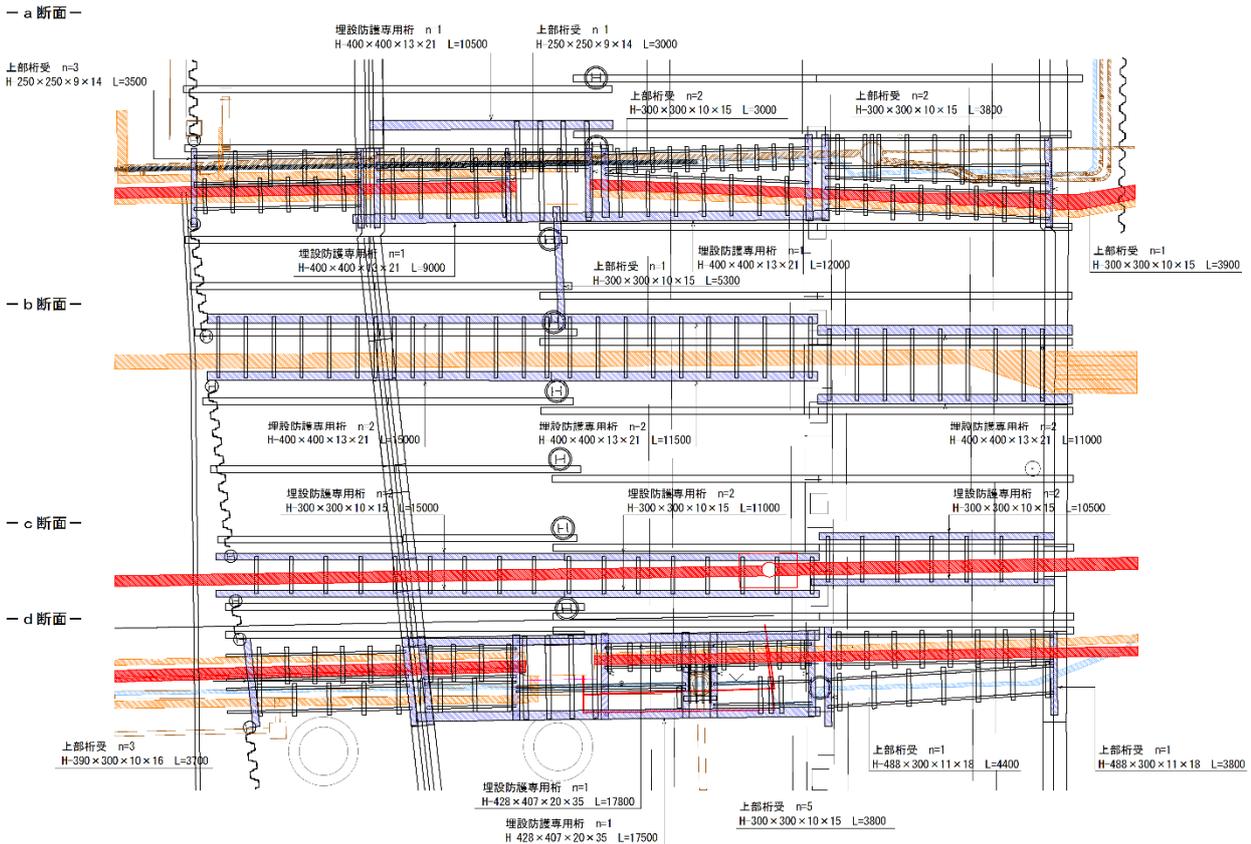
図-3 都道部埋設防平面図

各埋設企業者との協議により、埋設管ごとに吊防護図を作成し、現場において、承認を得た吊防護図に基づき各埋設管の吊防護を実施しました。

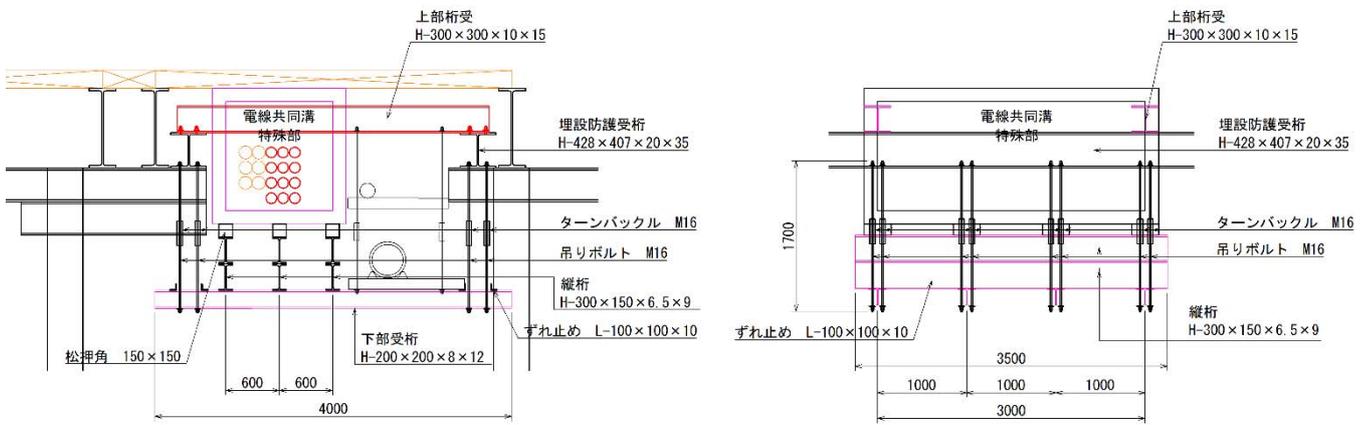
図-4 埋設吊り防護断面図

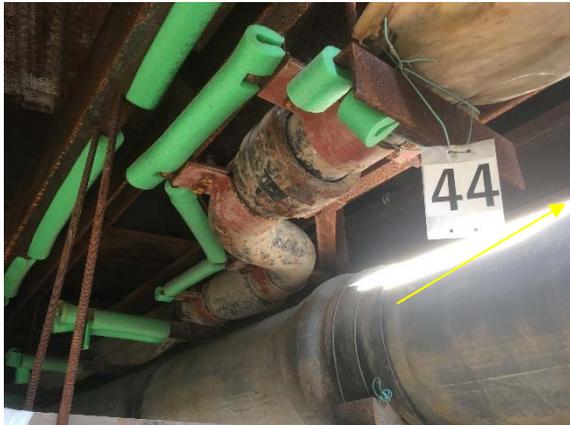
写真1 水道管抜出し防護設置状況

埋設管のうち、水道管については曲管部・端部において抜出し防護を設置し、C.C.BOXについては事前に側壁と底版のコンクリートを撤去しました。各埋設管の端部処理として、埋設管と土留板の離隔を10cm以上あけて土のう等で養生しました。

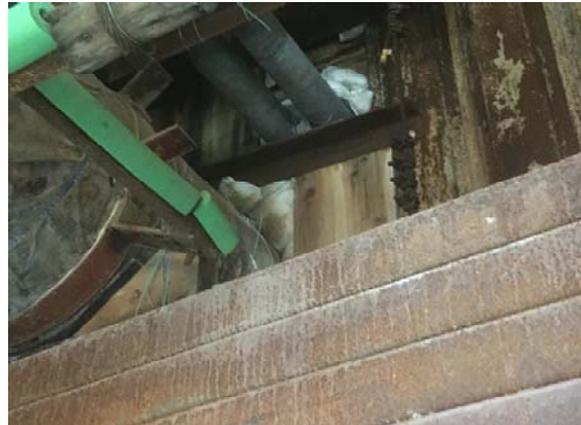
写真2 端部処理（土のう養生）状況

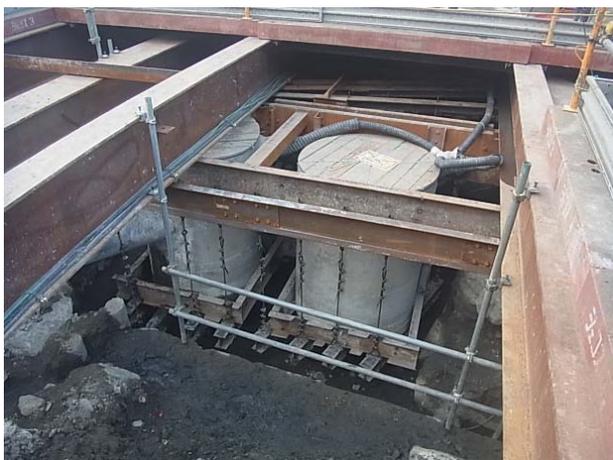
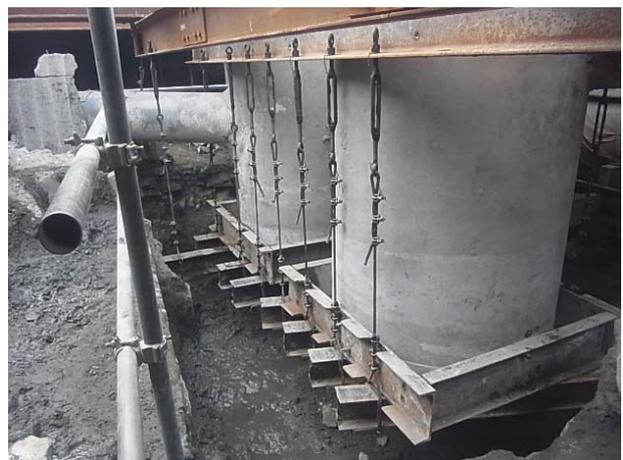
写真3 下水道人孔防護状況1

写真4 下水道人孔防護状況2

下水道人孔は事前協議で移設ができないことを確認しており、吊防護を行いました。

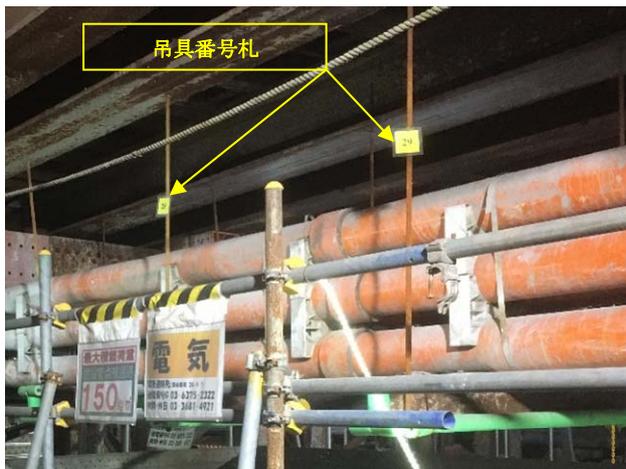
写真5 吊具ごとに番号札を設置

埋設防護に対しては、治具ごとに番号札を設置し、全箇所を確実に点検できる通路を設置し、定期的に確実な点検を行いました。また、点検し易いよう専用昇降設備を設置しており、夜間時も照明により場所が特定できるようにしました。緊急連絡時に備え日常から企業者と綿密な打合せを行い、連絡先も全員が携帯し、現地にも明示しました。点検時には吊ワイヤーの締め直し、グリスアップを行い、補修記録は各吊防護に番号札に基づいて記録しました。吊り防護に加え、LEDチューブライトを設置し、さらなる注意喚起を図っています。近くでの掘削時は、重機との接触を防止する為、リボンを吊下げ注意を促す事を励行しました。

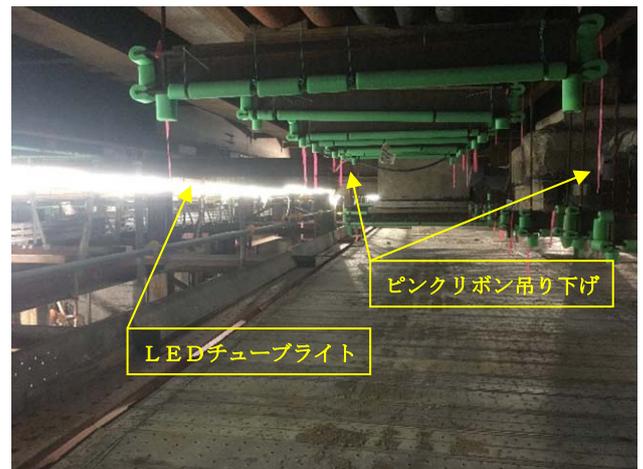
写真6 点検通路

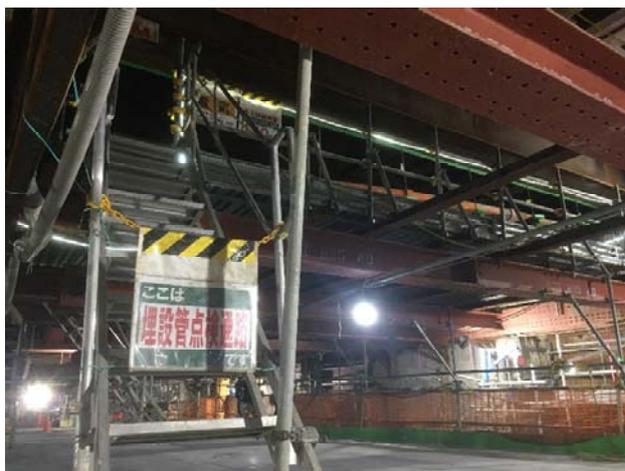
写真7 専用昇降設備

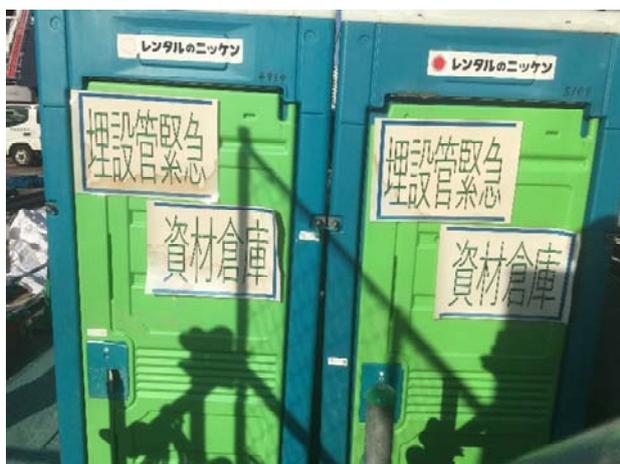
写真 9 吊防護専用緊急資材

また、吊防護補修に使用する資材は、吊防護専用緊急資材として準備して、現場内に配置して利用しました。

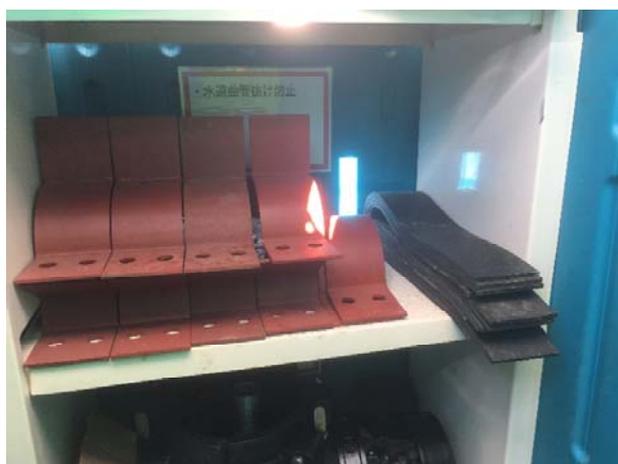
写真 10 水道曲管抜け防止材
