東日本大震災で発生した災害廃棄物等の処理業務について

～災害廃棄物処理業務報告～

岩手県災害廃棄物処理業務 「大 槌 地 区」

竹中土木・タケエイ・松村建設・八幡組 特定業務共同企業体
現場代理人 相澤 誠

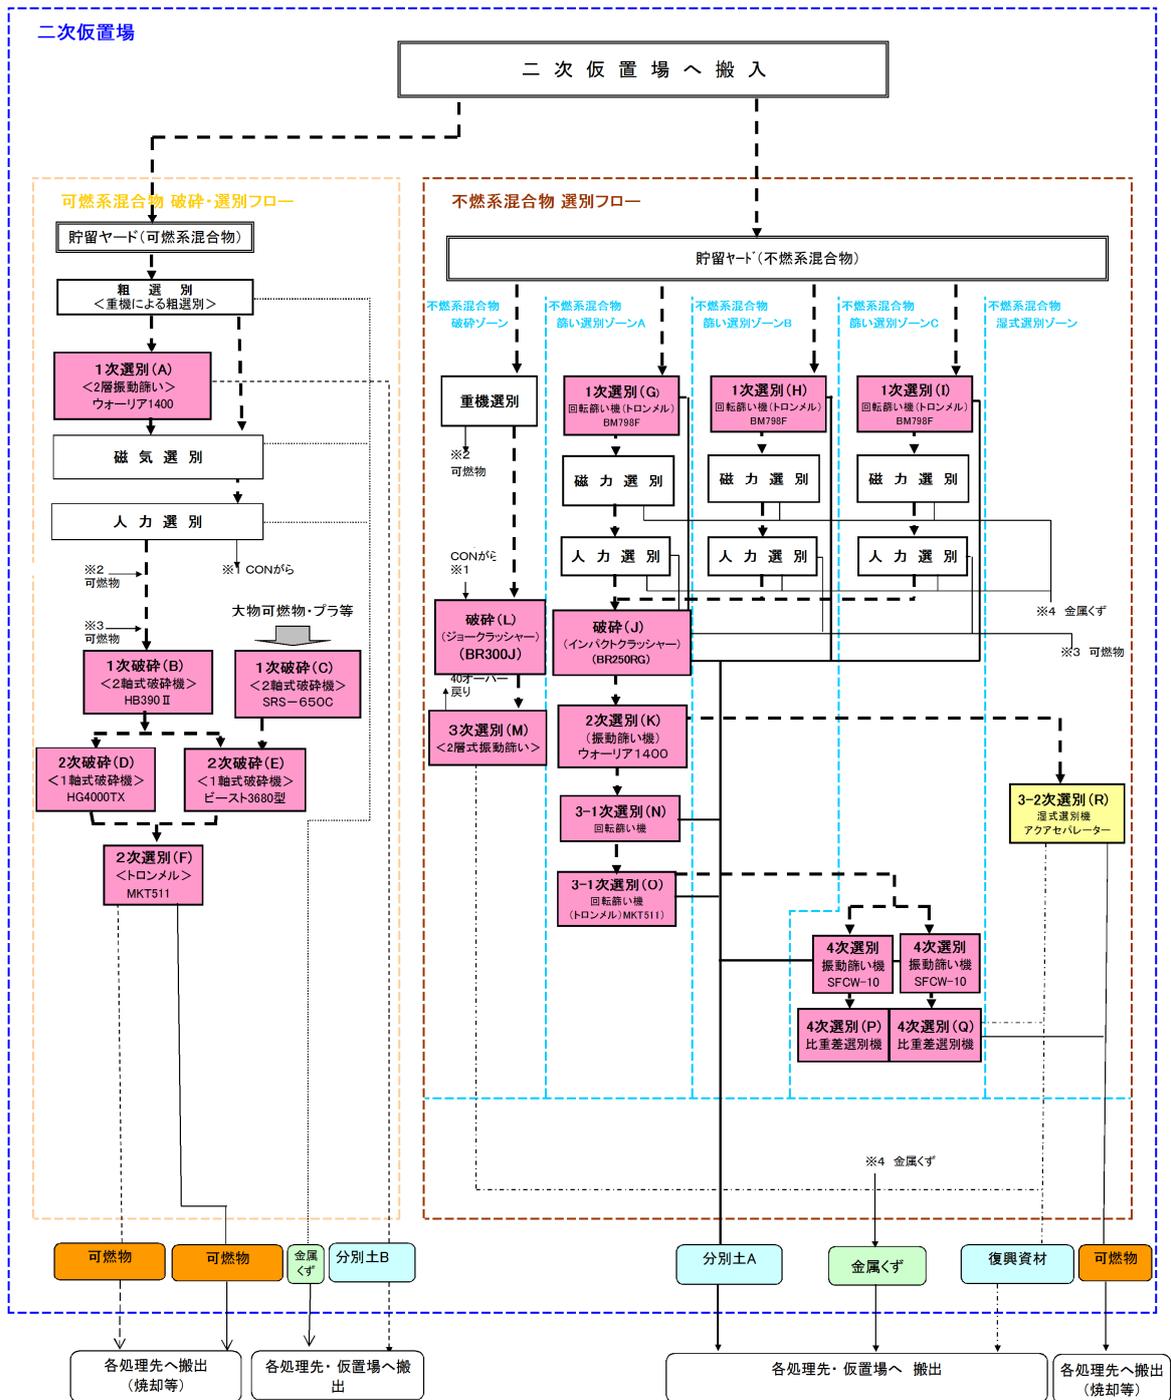
図-2 二次仮置場 全体処理フロー

重機による粗選別後、振動式ふるい機にて分別土Bを選別し、磁気選別・人力選別にて金属および不燃物を取除いた後、破碎機にて二度破碎し、最後に回転ふるい機にて再度土砂分を落とす。

回転式ふるい機にて、分別土Aとその他を選別し、磁気選別・人力選別にて可燃物および金属を取除く。

150mm以下の瓦礫と可燃物の混合物については、破碎機により40mm以下に破碎し、振動ふるい機・回転ふるい機を通して土砂分を落とした後、比重差選別機もしくは湿式選別機により可燃物とRC40とに選別する。コンクリートからは圧縮破碎機によりRC40を作製する。

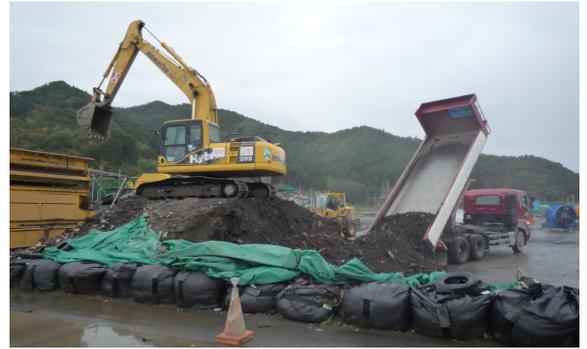
写真-2 廃棄物の受入れ状況

写真-2に廃棄物の受入状況を示す。

一次仮置場にて粗選別した災害廃棄物をダンプトラックにて運搬し、二次仮置場に搬入する。

搬入する災害廃棄物は、可燃系・不燃系のそれぞれの処理ヤードに降ろす。

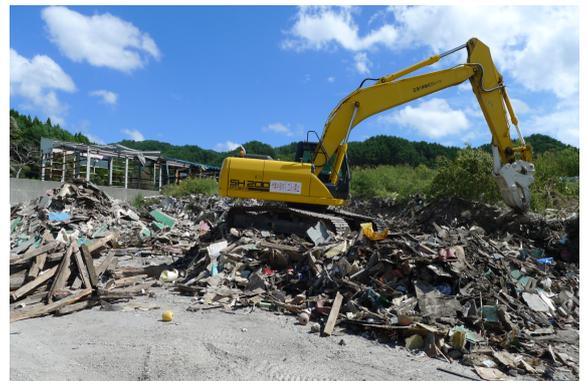
写真-3 粗選別

【粗選別】写真-3

搬入された災害廃棄物は、再度BHにてサイズの大きい可燃物・不燃物・金属等を粗選別する。

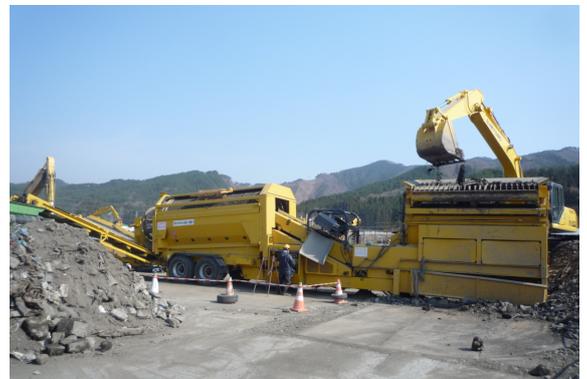
写真-4 回転式ふるい機選別

【回転式ふるい機選別】写真-4

災害廃棄物をサイズ別に分別することを主体とするが、廃棄物の性状によって回転式ふるい選別機を用いる。

網目の違うドラムを回転させて、廃棄物を攪拌・たたきつけて、土砂分を落とすと共にサイズ別に分別する。

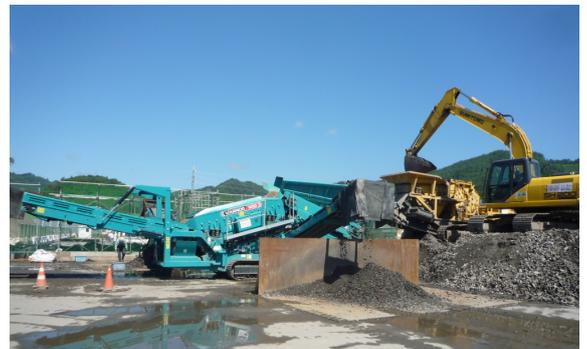
写真-5 振動式ふるい機選別

【振動式ふるい選別】写真-5

災害廃棄物をサイズ別に分別することを主体とするが、廃棄物の性状によって振動式ふるい選別機を用いる。

網目の違う格子を振動させて、廃棄物の土砂分を落とすと共にサイズ別に分別する。

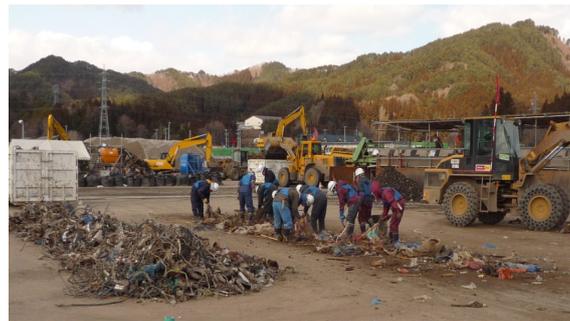
写真-6 土間選別

【土間選別】 写真-6

二次仮置場に搬入した災害廃棄物を、土間面に展開し、人力によって選別を行なう。

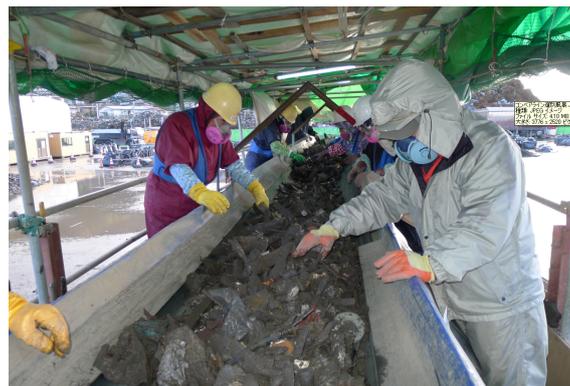
写真-7 ピッキングライン人力選別

【ピッキングライン人力選別】 写真-7

粗選別後の廃棄物を選別機によって選別した後、ベルトコンベアにその分別物を流し、人力によって再選別を行なう。

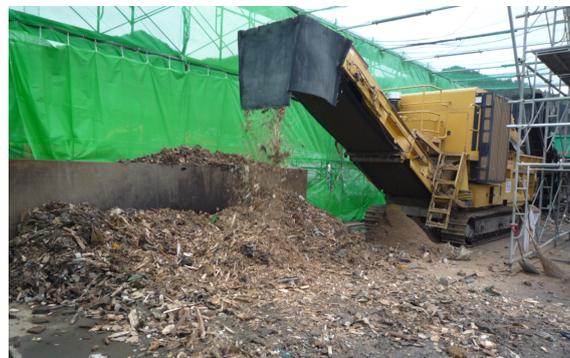
写真-8 可燃系混合物破碎状況

【可燃系混合物破碎】 写真-8

粗選別⇒機械選別⇒人力選別と処理工程通過後、破碎機にて破碎を行なう。

2軸破碎機⇒1軸破碎機と2回破碎した後、回転ふるい機にて最終土砂分を落とす。

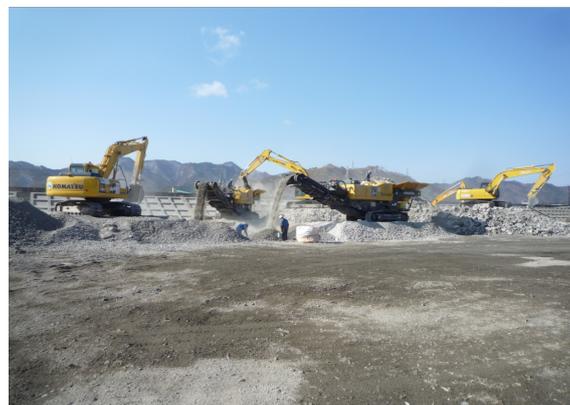
写真-9 コンクリートがら圧縮破碎

【不燃系混合物破碎】 写真-9

粗選別⇒機械選別⇒人力選別と処理工程通過後、破碎機にて破碎を行なう。

コンクリートがらは圧縮破碎機にて破碎し復興資材（再生砕石）として用いる。

可・不燃混合物は、インパクトクラッシャーにて破碎してふるい機にて土砂分を落とした後、比重差選別機・湿式選別機にて可燃物と砕石とに分別する。

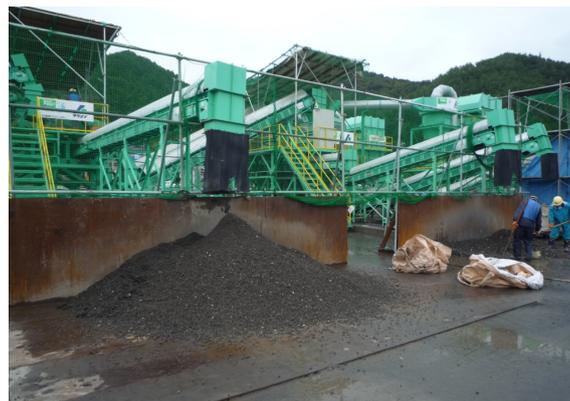
写真-10 比重差選別機選別状況

写真-10 に比重差選別機選別状況を示す。

20mm～150mm サイズの可燃物とコンクリートがらの混合物を一旦同一径（0-40mm）に破碎処理し、ふるい機にて土砂分を落とした後、比重差選別機にて振動と風力とを用いて、可燃物と復興資材（RC）とに選別する。

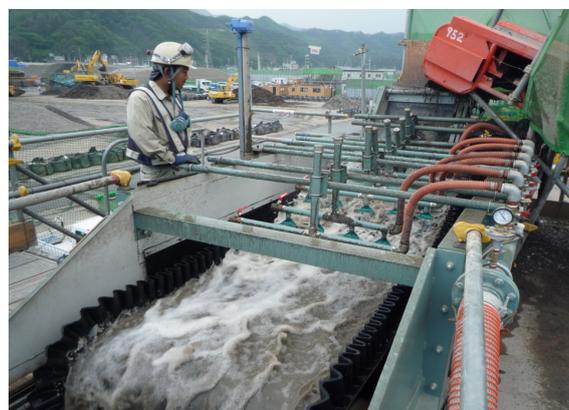
写真-11 湿式選別機（アクアセパレーター）

写真-11 に湿式選別機を示す。

20mm～150mm サイズの可燃物とコンクリートがらの混合物を一旦同一径（0-40mm）に破碎処理し、ふるい機にて土砂分を落とした後、湿式選別機にて振動と水流とを用いて、可燃物と復興資材（RC）とに分級する。また、洗浄水は濁水処理設備（100t/h 処理）にて処理し、処理水は循環して洗浄水として再利用した。

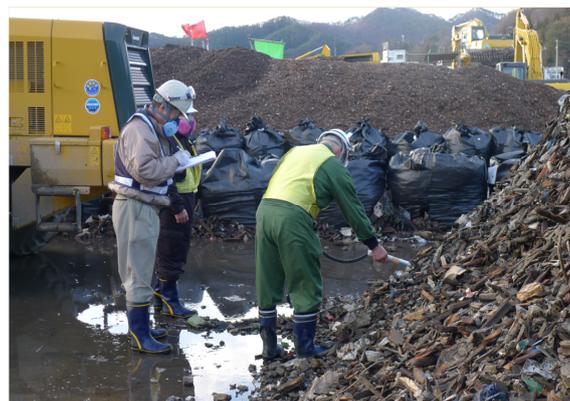
写真-12 可燃完成物放射線量計測

写真-12 に可燃完成物放射線量計測を示す。

破碎・選別処理を終えた完成品は、各処理施設に搬出するにあたり、各処理施設からの要望種別・形状に合致しているかとの品質確認および、廃棄物成分（組成・塩分・放射能・放射線量等）を計ると共に、復興資材については岩手県の復興資材活用マニュアルに沿って管理を行った。

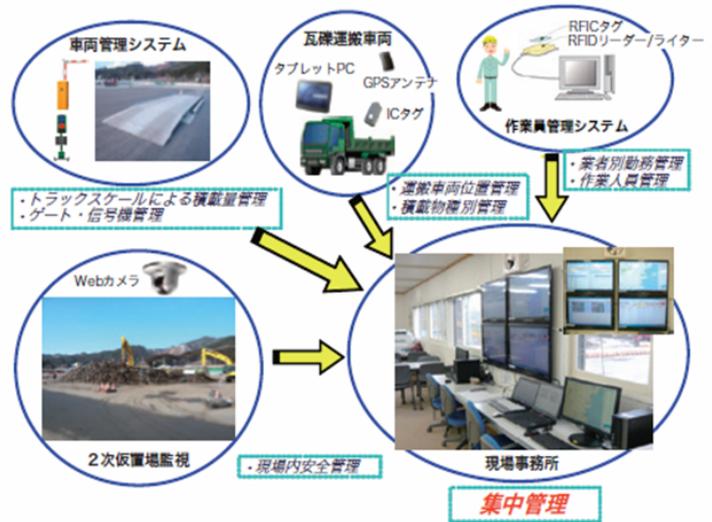
図-3 運行管理システム全体イメージ

図-3に運行管理システムのイメージを示す。

災害廃棄物または処理物の運搬車両により、一般交通の阻害、および粉塵等による周辺環境の悪化が懸念されるため、新たに運行管理システムを開発し円滑かつ安全な運行管理を行う。本システムは4つのモニターとコンピューターで構成され、現場事務所にて日付・運転者・車番・積荷・積載重量・積載場所・荷降先と現在の車両位置等を一括して管理できるシステムとなっている。

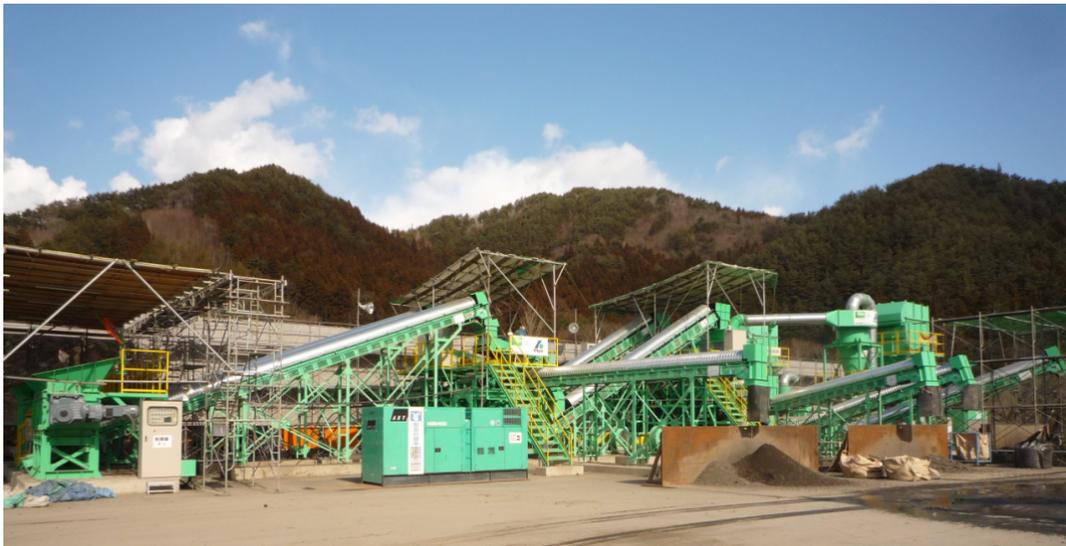
写真-13 比重差選別機システム 全景

写真-13に全景写真、図-4に処理概要を示す。

この施設は、主として定量供給設備、粒度選別機（振動ふるい）、比重差選別機、集塵設備の4つの設備にて構成されており、粒度選別機が処理フローの三次機械選別に相当する。この施設を用いて、不燃系混合廃棄物は分別土のほか、可燃物（軽量物）、コンクリートがらおよび陶磁器類（重量物）、10mm以下コンクリートがらおよび陶磁器類（細粒物）に選別される。

不燃系混合廃棄物から選別される20mm～150mmのミドル物は、可燃物とコンクリートがら系がほぼ同量混入し合っており、網目選別ではもちろん、人力選別でも可燃物と不燃物とを分別することは物が細かいため不可能であった。このような性状の物が多量に生産されたため、当JVでは比重差選別機システムを導入しミドル物の処理を行なった。

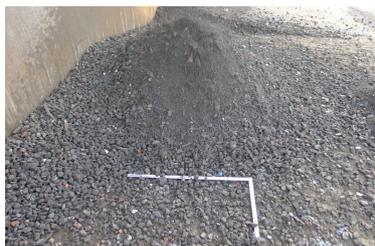
写真-15 再生砕石 5mm以下

写真-14～16に選別後の廃棄物写真を示す。

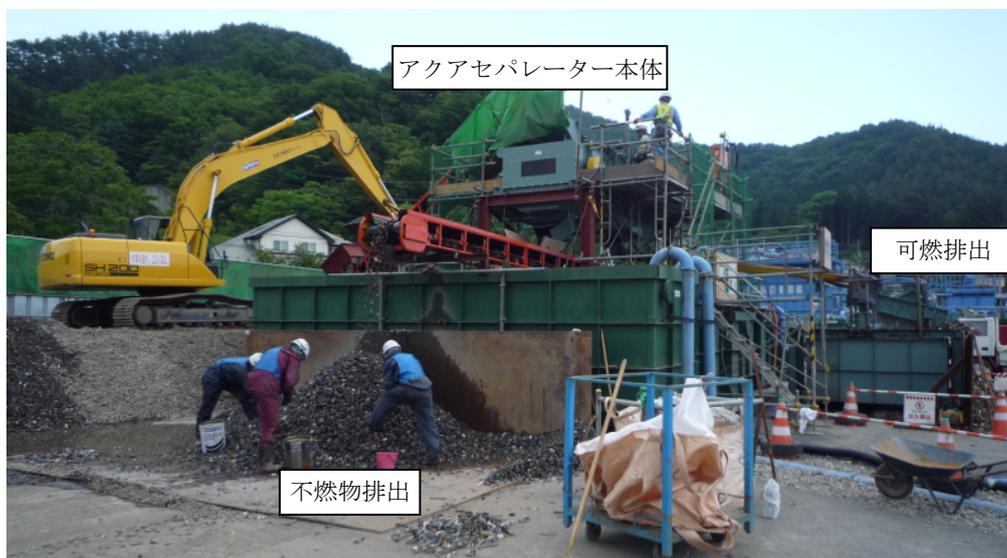
写真-17 湿式選別機ライン 全景

写真-17に湿式選別機ライン全景、写真-18にアクアセパレーター本体選別状況写真を示す。

この施設は、主として定量供給設備、湿式選別機、循環水用水槽にて構成されており、雨天時以外は使用し

ない既存水槽を有効活用した。ベルトコンベアーによる振動ふるいと水流によって、軽量物（可燃混合物）、重量物（コンクリートがら類単粒物）とに分級することができる。洗浄水は濁水処理設備にて処理し、処理水は循環させて洗浄水として再利用した。

前述と同じく、不燃系混合廃棄物から選別される20mm～150mmのミドル物は、可燃物とコンクリートがらがほぼ同量混入し合っており、網目ふるい選別や人力選別では可燃物と不燃物とを分別することは難しい問題であった。このような性状の物が多量に生産されるため比重差選別機システムを導入したが、この比重差選別機の能力を超える廃棄物量に対応するため、この湿式選別機を導入した。

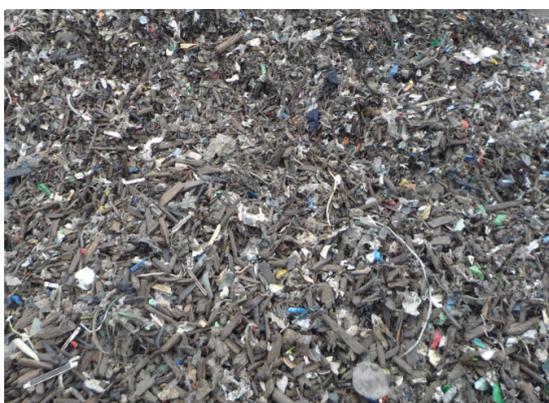
写真-19 可燃物 40mm 以下

写真-19・20 に選別後の廃棄物写真を示す。

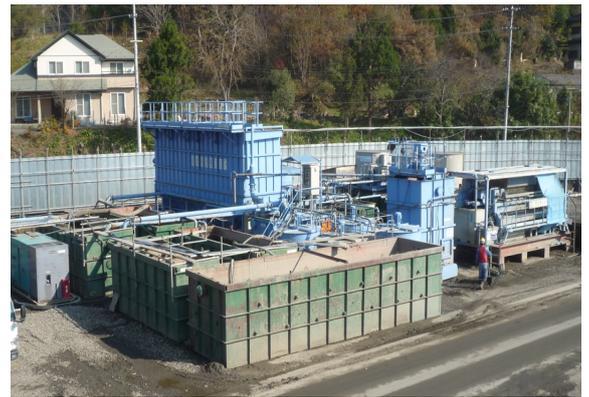
写真-21 濁水処理施設

二次仮置場内に降った雨水排水処理は、排水路にて雨水を 1ヶ所に集水すると共に、濁水処理施設を介して水質確認をして外部への放流とした。

写真-21 に濁水処理施設を示す。

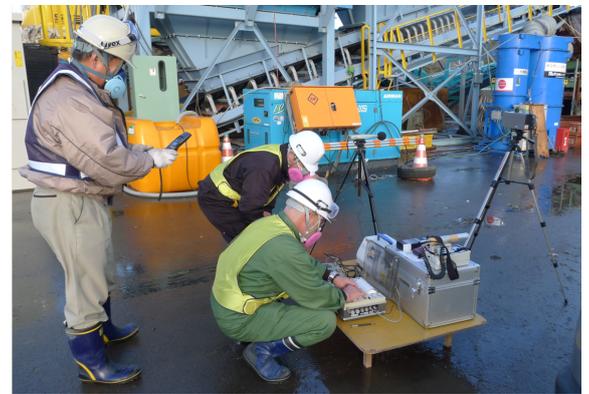
写真-22 作業環境モニタリング状況

一次・二次仮置場共に毎日午前午後の 2 回環境測定を行なうと共に、一次仮置場では、廃棄物の状況（温度、臭気、放射線量、害虫の有無等）も管理している。

このほか、定期環境モニタリングは公定法に則り 4 回/年行っており、この時日常モニタリング用計測器での計測も同時に行い、測定値の相関性の確認および計測値の補正も行なった。

写真-22 に作業環境モニタリング状況を示す。
