東日本大震災で発生した災害廃棄物等の処理業務について
～災害廃棄物処理業務報告～
宮城県災害廃棄物処理業務 気仙沼ブロック南三陸処理区

清水・フジタ・鴻池・東亜・青木あすなる・銭高・浅野特定業務共同企業体 所長 太田 美喜夫
 前所長 遠藤 一正

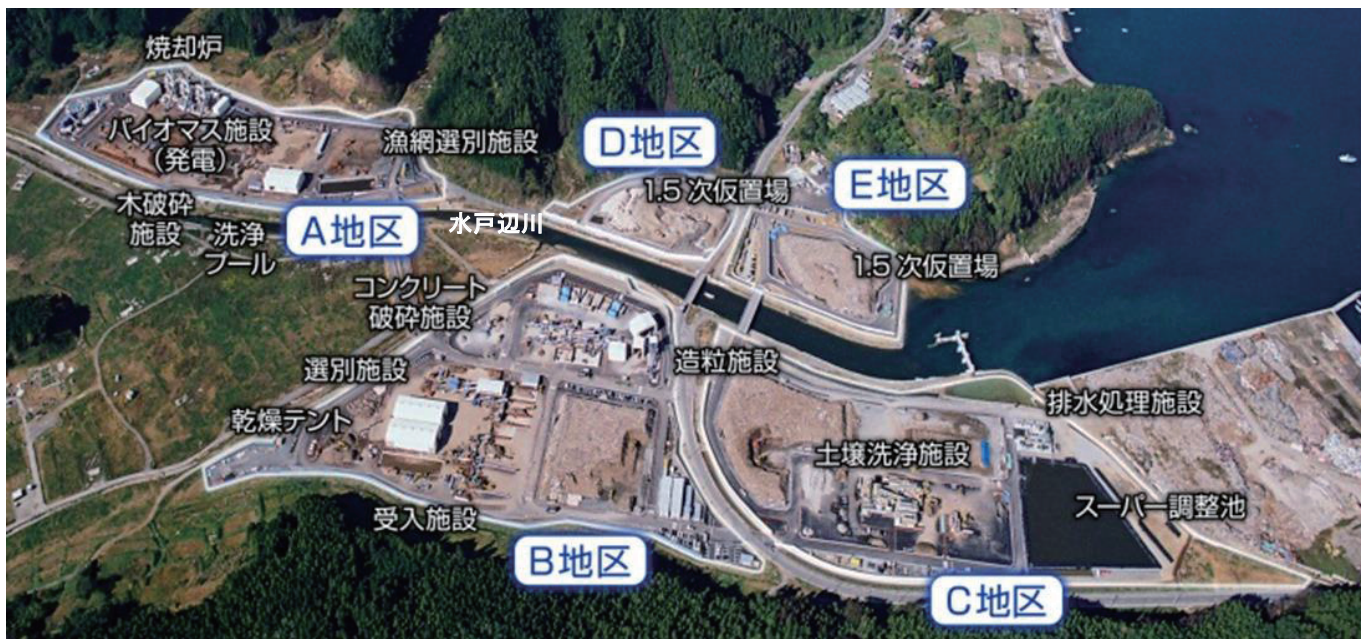
図-1 二次仮置き場の施設配置

当該地区は、水戸辺川河口に位置し、地震により約 1m 沈下したため、満潮時には海水により水没する状況であった。このため、業務終了後の二次仮置き場の原状復旧のことを考慮し、処理施設の基盤高を復旧後の計画高さに合わせ、沈下分を購入土材等で盛土しヤード全面に遮水シートを敷設した上に舗装、機械基礎等を施工した。施設配置としては、処理物の場内移動距離を短くする等の観点から、D、E 地区を受入れた廃棄物の貯留場（1.5 次仮置き場）とし、選別・破碎施設を用地全体の中心となる B 地区に、焼却施設を地耐力が大きい A 地区に、土砂洗浄施設等は B 地区に隣接する C 地区に配した。A～E 地区の外周道路は、スムーズな動線を確保するため 2 車線以上の幅で一方通行とした。図-1 に二次仮置き場の施設配置を示す。

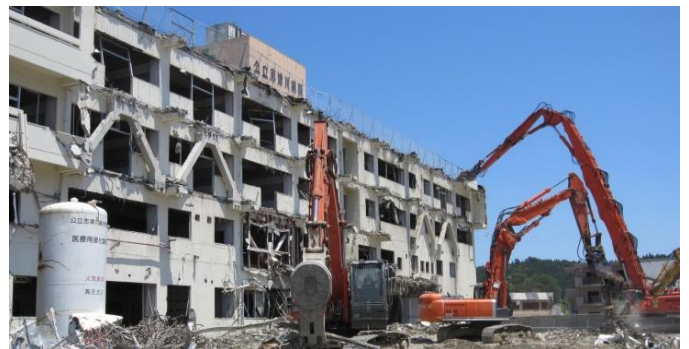
写真-1 RC 建築物解体状況

震災により被災した RC 建築物の解体は、事前にアスベスト調査を実施してから開始した。解体物は破砕機により砕き、再生砕石 (RC-40) を製造し、復興資材として再利用した。

写真-1 に解体状況を示す。

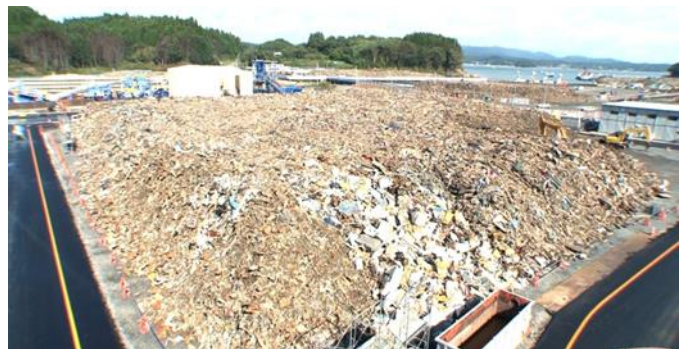
写真-2 1.5 次仮置き場の状況

1.5 次仮置き場は、町内の一次仮置き場に集められた災害廃棄物を早期に撤去するため、当企業体が新たに借地した用地であり、運搬した災害廃棄物を仮置きした。また、廃棄物を搬入した時点でトラックスケールを使用し搬入量管理 (搬出元、種類、重量) を行った。写真-2 に 1.5 次仮置き場の状況を示す。

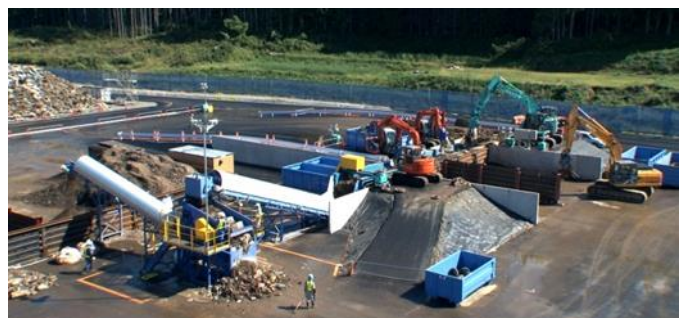
写真-3 受入施設全景

ダンプトラックで運搬・受入された混合廃棄物は幅 2m の鋼製コンベア上を移動させながら、回転グラップ付バックホウ (0.25m³級) を使用して、50cm 以上の比較的大きな木、廃プラ、漁網、金属などを取り除いた (重機選別)。鋼製コンベア前の受入れヤードでは、監視人を配置して重機による展開分別を行い思い出の品を回収した。写真-3 に受入施設全景を、写真 4 に重機選別の状況を示す。重機選別後の廃棄物は振動篩を通して 40mm 以下の物は土砂として土壌洗浄設備に搬送し、処理を進めた。篩に残る 40mm 以上の

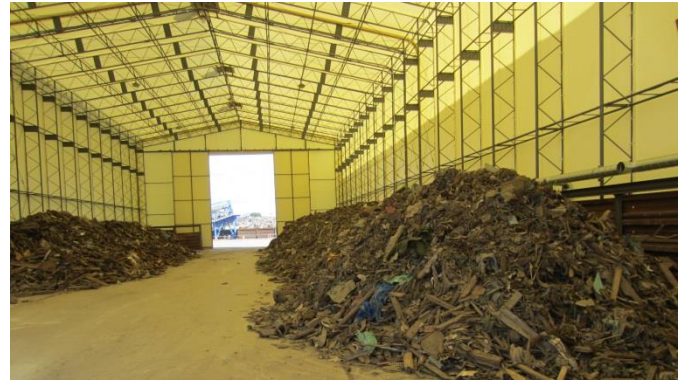
写真-5 乾燥テント内の状況

混合廃棄物は、付着した土砂を分離しやすくするため乾燥テントへと運び乾燥した。乾燥テントは、焼却炉の廃熱を利用した温水をテント内のコンクリート床版内に設置された配管に供給し乾燥の熱源とした。写真-5に乾燥テント内状況を示す。

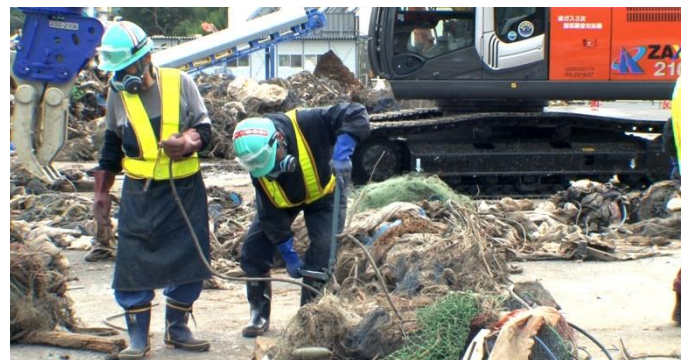
写真-8 漁網手選別の状況

漁網に取り付けられた錘や漁網用ロープに編み込まれた鉛は、焼却後の灰に含まれる鉛の濃度を高くする原因となるため、事前に選別した。選別は機械のみでは困難なため地元の漁業関係者に協力を頂き手作業を併用して行った。また、化学繊維を原料としている漁網等の一部は、有価物としてリサイクル利用を図った。

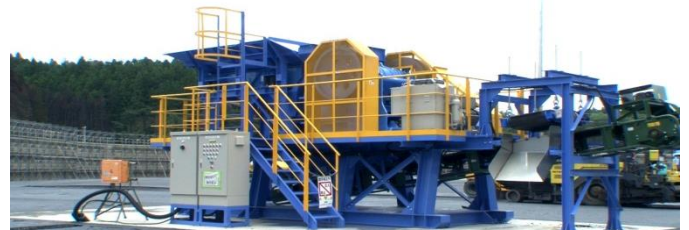
写真-9 コンクリートガラ破碎機

1.5 次仮置き場に運び込まれたコンクリートガラや選別されたコンクリートガラは、破碎機で碎き復興資材として再利用した。写真-9 にコンクリートガラ破碎状況を示す。

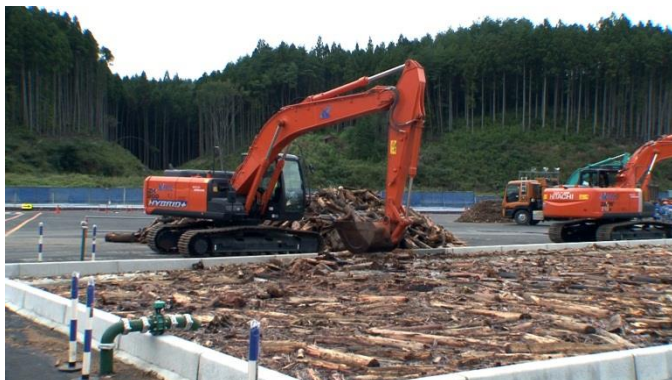
写真-10 木洗浄状況

選別施設で分けられた木材は、木洗浄プール洗浄し、

付着している土砂や塩分を洗い落として、専用の破碎機で約 150mm 以下に破碎した後、焼却処理を行った。また、津波により枯れた杉などの塩害木についても受入し、破碎、焼却処理を行った。写真-10 に木洗浄状況を、写真-11 に木破碎状況を示す。

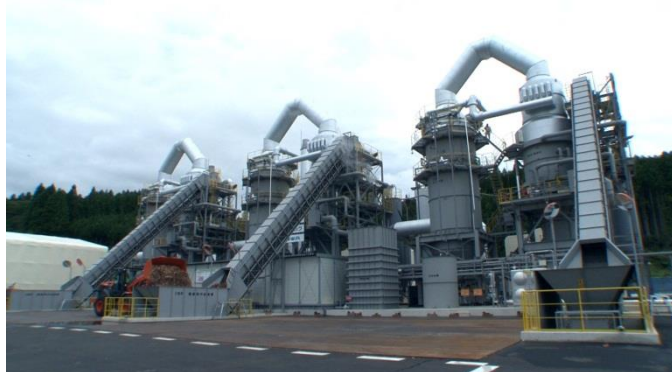
写真-12 焼却施設

各選別施設で発生した可燃物を本施設にて焼却処理した。採用した焼却炉は、1 日当りの焼却量が 95 t の堅型ストーカー炉 3 基であり、合計 285 t/日の焼却能力がある。選別施設から運び込まれた可燃物は、トラックスケールで重量を測定した後、燃焼室へと投入され、ダイオキシンが発生しないよう 800℃以上の温度で焼却した。燃焼により発生した排ガスはガス冷却室で温度を下げ、バグフィルターで不純物を取り除き、排気した。焼却炉は 24 時間体制のもとリアルタイムで運転維持管理を行なった。

焼却炉で発生した灰は専用のテントに持込み成分分析等を実施し管理を行った。主灰（燃え殻）は造粒物（詳細は後述）の原料として再利用し、飛灰（煤塵）は最終処分場にて埋め立て処理を行った。写真-12 に焼却施設を、写真-13 に焼却主灰の保管状況を示す。

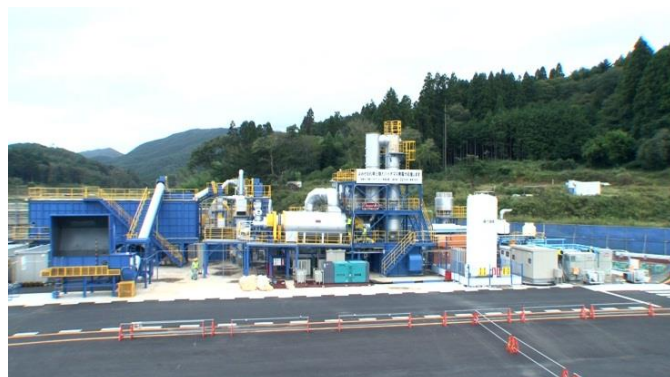
写真-14 木質バイオマス発電施設

施設内で使用する電力の一部を供給するため、木破碎施設で一次破碎された木材は、さらに 50 mm 以下に二次破碎されバイオマス発電の燃料として利用した。二次破碎で粉碎された木片を外熱式キルン炉で炭化させ、発生したガスを利用してガスエンジンを稼働させ発電を行う方式である。本施設では、1 日約 15 t の木質材料を原料として使用した。写真-14 に木質バイオマス発電施設を示す。

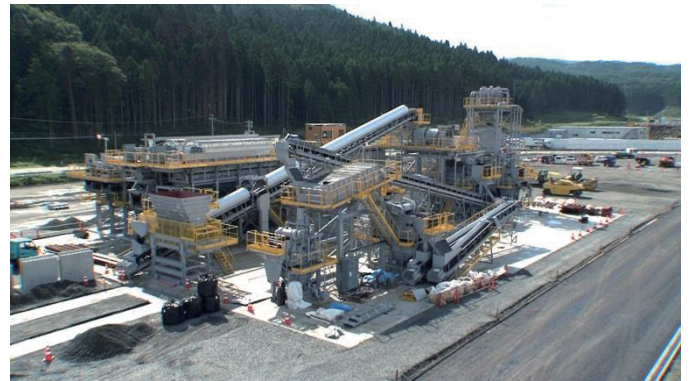
写真-15 土壌洗浄施設

津波堆積物や混合廃棄物から選別された土砂は土壌洗浄処理し、骨材や砂を取り出し、復興資材化した。通常、洗浄では除去しにくい細かな木くず等の軽比重物は、アップフローカラムにより除去することで、より、品質の良い骨材や砂を製造できた。また、土壌洗浄の過程で発生する残渣は造粒物の原料として再利用した。写真-15に土壌洗浄施設を、図-4に土壌洗浄フローを示す。

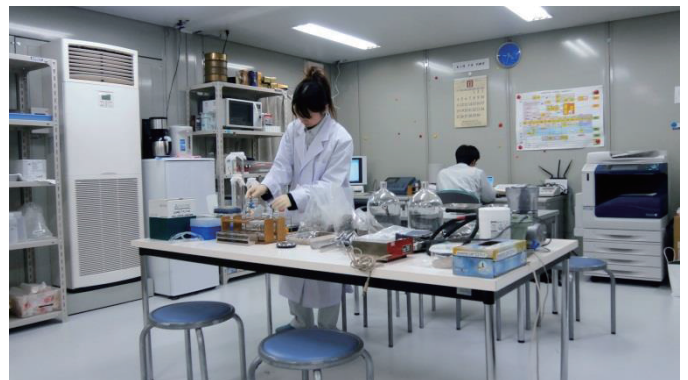
写真-16 品質管理試験室

当処理区では、災害廃棄物処理業務にあたり、「効率」と「安全」を両立させた品質管理を実施した。処理過程で発生する品質管理の対象となる原料、灰、残渣物などの成分は、現場内に設けた試験室において情報を集約させ、一元管理を行った。試験室では、迅速分析器を使い有害物質のスクリーニングを行った。また、各工程で生成される発生物については、定期的に外部機関で分析を行った。

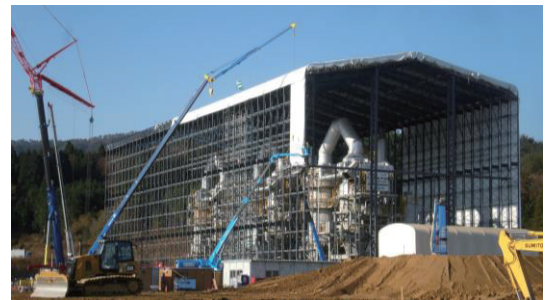
写真-17 焼却炉にテントを設置中の状況

焼却炉の解体撤去作業は、「廃棄物焼却施設内作業におけるダイオキシン類ばくろ防止対策要綱（厚生労働省）」に準じて行った。概略の作業フローは、①解体作業開始前の事前調査、②有害物質の外部空間への拡散防止や作業空間構築のための全覆テントの設置（負圧制御）、③炉内洗浄（洗浄ガン）による有害物の除去、④焼却炉の順次解体、⑤解体終了後テントの撤去、⑥事後調査である。テント内では各作業員は、事前調査を踏まえた作業管理区域設定（第1管理区域）に基づく保護具を使用して安全な状況下で作業にあたった。洗浄後の洗浄水は水処理施設にて適正に処理した。解体後に発生する廃材は、放射性物質濃度等を確認したのち、産業廃棄物として処分し、金属くずは、放射性物質濃度等を確認したのち、有価物としてリサイクル利用した。写真-17 に焼却炉にテントを設置中の状況を示す。

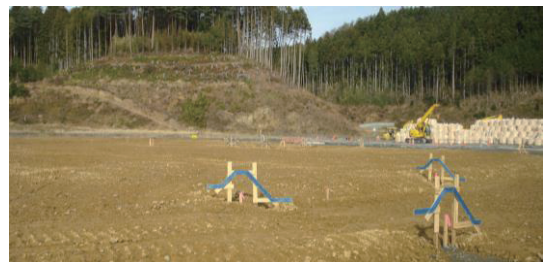
写真-18 原状復旧中の状況

施設の解体撤去後にアスファルト等の舗装や遮水シートを撤去し、盛土部の土壌分析を行い、汚染されていないことを確認して、用途に応じて原状復旧を行った。農地については、必要な品質と厚さを持つ耕作土を使用した。写真-18 に原状復旧途中の二次仮置き場（A地区）の状況を示す。

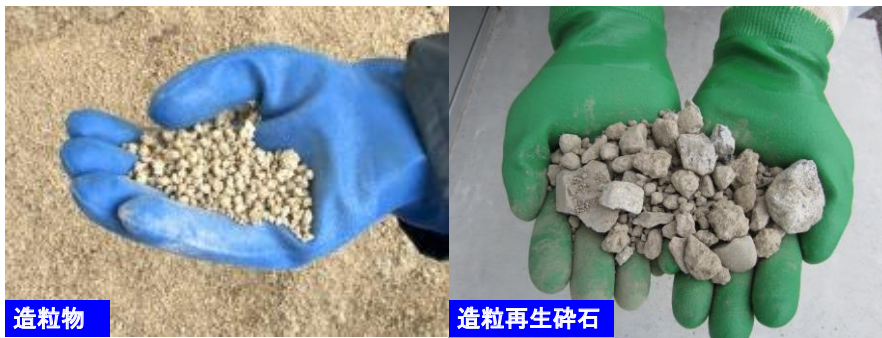
写真-20 造粒物と造粒再生砕石

- ・分別済みの不燃混合物と焼却主灰を 6mm 以下、災害廃棄物に含まれるコンクリートガラを 40mm 以下になるように破碎処理
- ・破碎処理した不燃混合物、焼却主灰、土壌洗浄残渣にセメント、水、有害物質を不溶化する溶剤を加え、特殊なミキサーで高速攪拌して造粒物を製造
- ・造粒物と破碎処理したコンクリートガラを容積比で 1：1 の割合で混合し造粒再生骨材が完成

造粒再生砕石の品質（管理頻度：1 検体/900m³）は、宮城県の公共工事資材基準（宮城県共通仕様書（土木工事編 I）¹⁾ 下層路盤の品質規格）、岩手県の復興資材活用マニュアル²⁾、環境省の土壌環境基準³⁾ を満足しており、道路の路盤材や街づくりにおける盛土材などで活用すべく仮置中である。写真-20 に造粒物と造粒再生砕石を、図-5 に製造フローを示す。なお、本技術の開発には、東北大学大学院環境科学研究科の高橋弘教授の指導を頂いた。

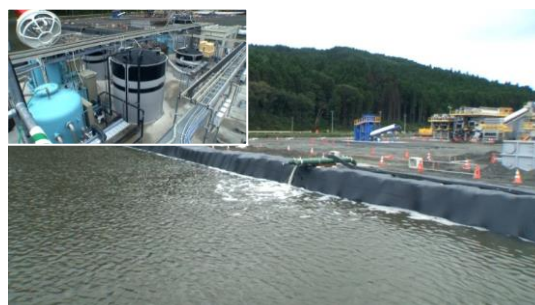
写真-21 スーパー調整池と排水処理施設

土壌汚染対策として、処理ヤード全面に遮水シートを敷設し万一汚染水が発生した場合でも地盤内に漏洩しない構造とした。養殖業が盛んな波伝谷漁港に隣接していることから、場内では発生した排水は、排水処理施設で浄化処理後、焼却炉の冷却用噴射水

として再利用し、環境への影響を極力少なくした。また、大量の降雨時には、流末のスーパー調整池(10,000m³)に貯水し場外に放流しない計画とした。写真-21に排水処理施設とスーパー調整池を示す。
