東日本大震災で発生した災害廃棄物等の処理業務について

～災害廃棄物処理業務報告～

宮城県災害廃棄物処理業務 宮城東部ブロック（塩竈市・多賀城市・七ヶ浜町）

JFE・鹿島・鴻池・飛島・橋本・東北重機特定業務共同企業体 齊藤 聡

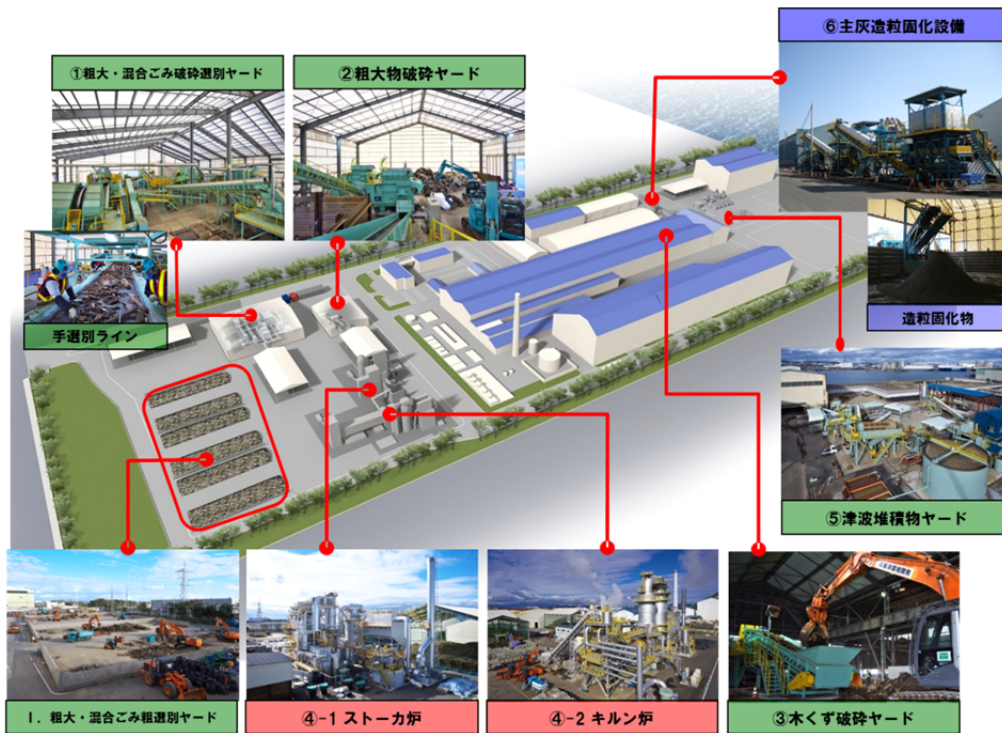
図-1 二次仮置き場の施設配置

図-1 に二次仮置き場の施設配置を示す。

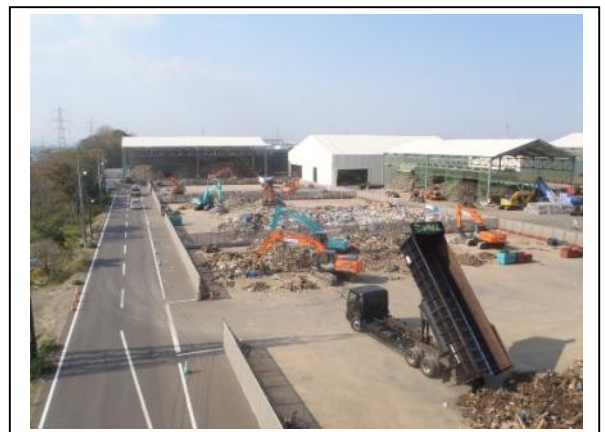
写真-1 受入・重機選別状況

写真-1 に廃棄物の受入・重機選別状況を示す。

- ・ 受入ヤードでは、搬入物受入、重機分別、選別物搬出と区別して、作業効率化と安全化を図った。
- ・ 重機選別では、混合ごみ、粗大物、金属類、危険物等に分別を行った。
- ・ 混合ごみは、乾燥を促進させることを目的に、テントに覆われた養生ヤードに運搬して、その後の分級効率を高めるようにした。

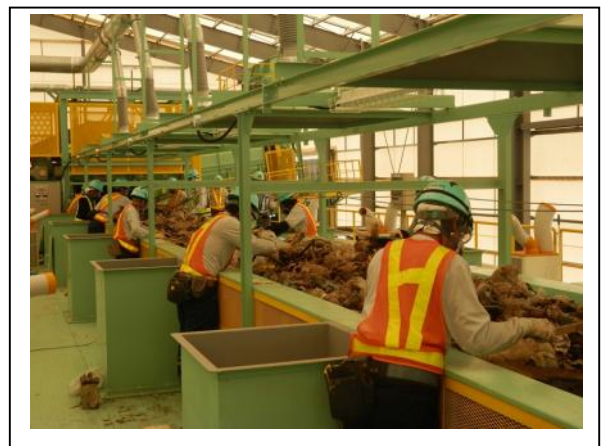
写真-2 混合ごみの手選状況

写真-2 に混合ごみの手選別作業状況を示す。

- ・ 手選別では、粗大物、コンガラ・石、金属、危険物等を選別除去した。
- ・ 手選別後の廃棄物は、破碎後、比重差選別機、風力選別機で軽量・重量物を分離した。

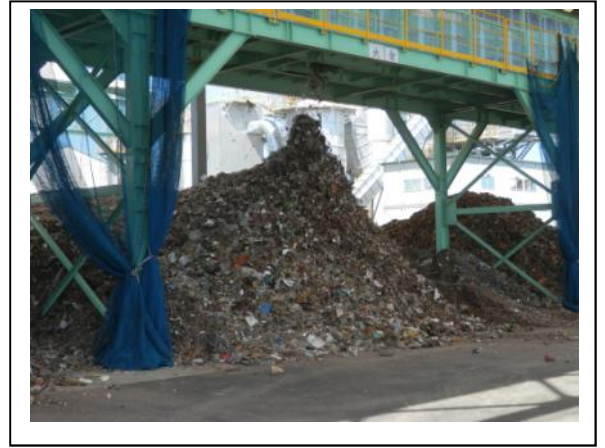
写真-3 混合ごみ破砕物

写真-3 に混合ごみの破砕物状況を示す。

- 混合ごみ破砕物（焼却物）は、雨によって燃えにくくなることを防ぐため、ベルトコンベアでテント屋根の焼却物仮置きヤードに移送し保管した。

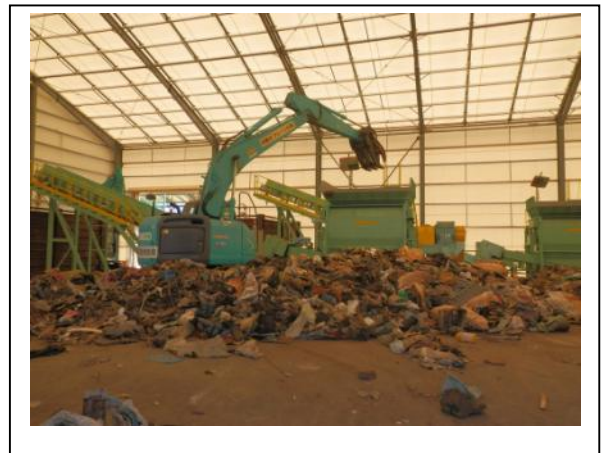
写真-4 粗大物破砕状況

写真-4 に粗大物破砕状況を示す。

- 重機で選別した大型のプラスチック、シート類の粗大物は、破砕処理後にテント屋根の焼却物仮置きヤードに移送した。
- また、粉じんの飛散防止や騒音防止を目的に、破砕機はテント内に設置した。

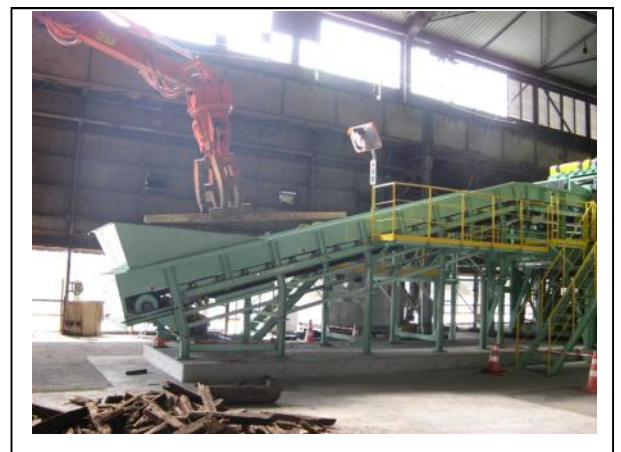
写真-5 木くず破砕状況

写真-5 に木くず破砕状況を示す。

- 木くず破砕機は、高速回転ハンマー式衝撃せん断破砕機を採用した。
- また、粉じんの飛散防止や騒音防止を目的に、破砕機は既設の建屋内に設置した。

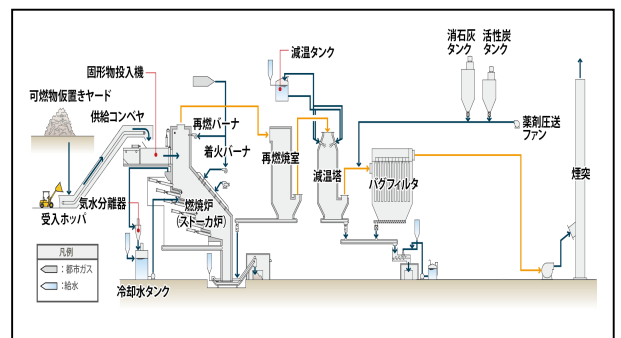
図-4 にストーカ炉、図-5 にキルン炉を示す。

- 助燃料の削減を目的に、破砕木くずはストーカ炉で焼却し、破砕混合ごみは、ロータリーキルン炉での焼却とした。但し、破砕木くず終了後は、ストーカ炉でも破砕混合ごみを焼却した。
- ストーカ炉は 110t/日、ロータリーキルン炉は 210t/日の処理能力の設備とした。

図-4 ストーカ炉：110t/日

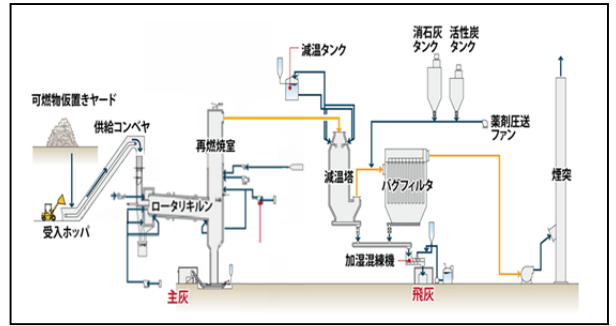
図-5 ロータリーキルン炉：210t/日

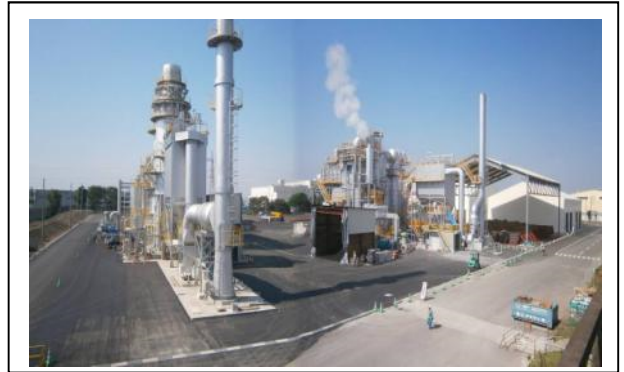
写真-6 稼働中の焼却炉

写真-6 に稼働中の焼却炉を示す。

メンテナンスの期間や周期を工夫することで、
焼却炉は最長 57 日連続運転を実施し、
早期処理完了に寄与した。

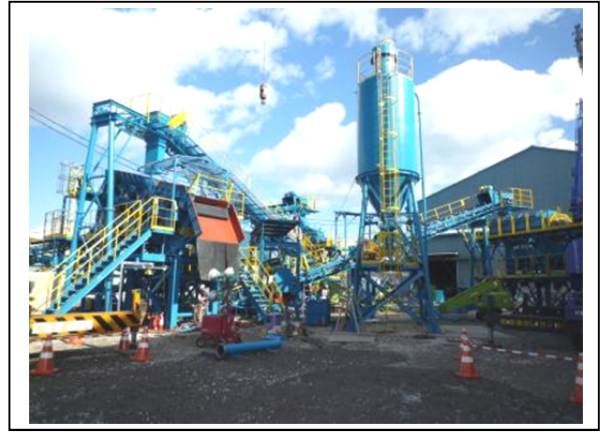
写真-9 主灰造粒固化設備

写真-9に主灰造粒固化設備、写真-10に造粒固化物を示す。

- ・ 「東日本大震災からの復旧復興のための公共工事における災害廃棄物由来の再生資材の活用について(通知)」(H24年5月25日環境省)で、「公共工事において再生資材として確実に活用されること。」を求められた。
- ・ 上記の結果、焼却主灰を二次仮置き場で造粒固化し、公共工事へ活用することになった。
- ・ 主灰造粒固化物は、石巻港の埋立等の公共事業に再生資材として利用された。

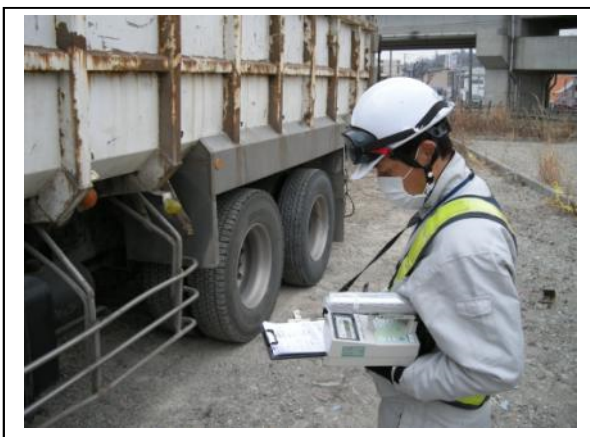
写真-11 搬出時の空間線量測定

写真-11 に搬出時、写真-12 に搬入時を示す。

- ・ 搬出時には車両周辺の空間線量を測定および記録し、月報として発注者へ提出する。
- ・ 搬入時には車両毎の重量を測定し、搬入量の適正管理をする。
- ・ 複数の仮置き場に設置された計量機からのデータを専用サーバーで一元管理し、迅速な集計が出来る体制とした。
- ・ 各計量データと放射線測定データを連携させ、放射線データの異常値が検出された場合に即時に把握できる体制を整えた。

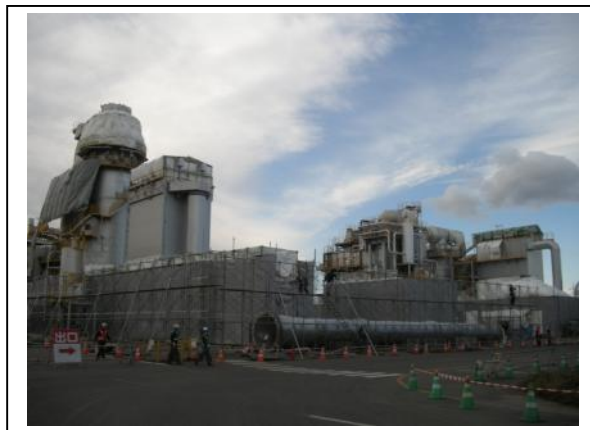
写真-13 焼却炉の解体状況

写真-13 に焼却炉の解体状況を示す。

- ・ ダイオキシン暴露による健康被害を防ぐため、①ダイオキシン特別教育の実施 ②ダイオキシン区画の見える化等の対策を実施した。
- ・ また、解体に伴う騒音の近隣影響を軽減することを目的に防音シート等を設置した。

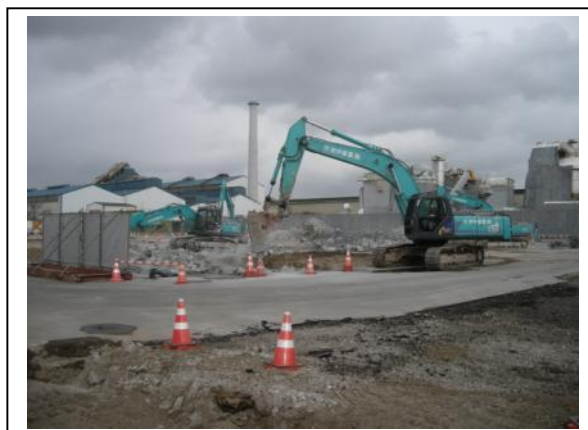
写真-14 復旧作業状況

写真-14 に復旧作業状況を示す。

- ・ 地権者と原状回復の内容を協議の上、原状回復を実施した。
- ・ 返却前に事後土壌調査を実施し、建設前の事前土壌調査結果と比較の上、当該業務での汚染が無いことを確認した。
- ・ 復旧に際して、近隣への騒音・振動等の対策として、防音シートの設置や、工事日程の調整等を行い、出来るだけ近隣に迷惑のかからない様に配慮した。

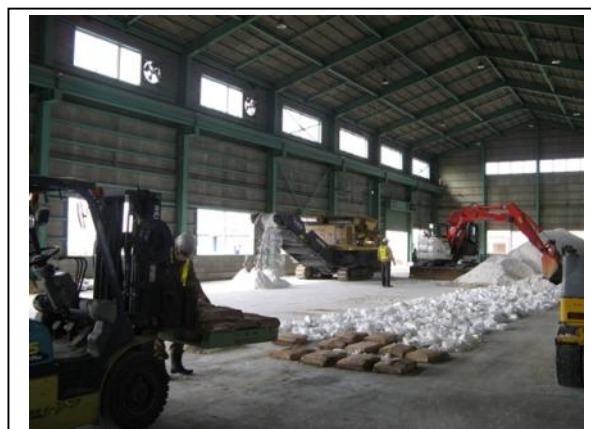
写真-15 に被災した塩のリサイクル状況を示す。

- ・ 当ブロックの二次仮置き場Aは、近隣に工場が立地する仙台市の港湾地区に設置したため、粉じんや騒音の抑制のため破碎機等を建屋やテント内に設置するなど、環境面の配慮をおこなった。
- ・ 当ブロックの災害廃棄物の品目は、被災船舶、魚網、吸湿して固化した塩やスレート混じりの瓦くず、農地がれき、肥料等、品目が多岐にわたった。このため、分別・分級、主灰造粒固化、不溶化处理、魚網の分別・切断および可燃物除去、肥料のリサイクル等種々の対策を実施し、リサイクル率の向上と最終処分量の低減に努めた。
- ・ 二次仮置き場Aは、敷地面積が狭く、ストック場所が限られることから、中間処理施設の操業と廃棄物・処理後物（再生資材・最終処分物）の運搬・貯留、最終利用先・最終処分先の確保を含めた、操業並びに物流管理も重要であった。

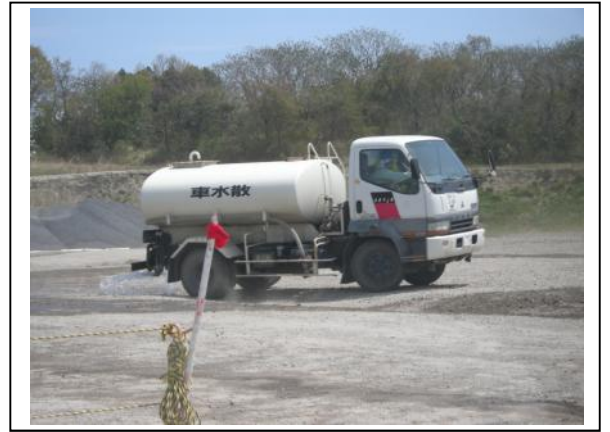
写真-16 散水車使用状況

写真-16 に散水車使用状況を示す。

- ・ 二次仮置き場Aの周りには工場が立地しており、その中には食品工場もあり、粉じんをはじめとして環境対策が重要であった。
- ・ 粉じんや騒音を防ぐため、二次仮置き場Aに設置した破砕機は、テントもしくは既設の建屋内に設置した。
- ・ 各破砕機には、集塵機を設置した。
- ・ 粉塵の飛散を防ぐため、仮置き場A周辺には、3.0mの仮囲い+1.8mの防塵ネットを設置した。また、散水車や散水栓による散水を実施した。
- ・ 定期的に行う環境モニタリングは、敷地内やその周辺のみではなく、対岸の自動車出荷岸壁周辺でも行い、仮に粉じんの飛散があった場合、その早期把握に努めた。
- ・ 場内の濁水は、濁水処理施設で処理後、焼却炉の冷却水として循環利用することで、外部への放流をなくした。
