東日本大震災で発生した災害廃棄物等の処理業務について
～復旧から復興へ～
宮城県災害廃棄物処理業務（亘理名取ブロック（名取処理区））

西松・佐藤・奥田・グリーン企画・上の組特定業務共同企業体 永野 心治
 湊 康裕
 田中 壮

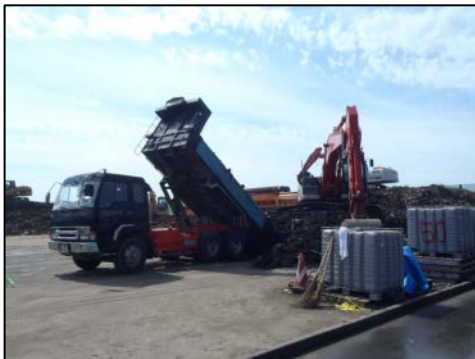
写真-1-1 混合がれき受入

混合がれき及び木くずの受入れ状況を写真-1-1、写真-1-2に示す。

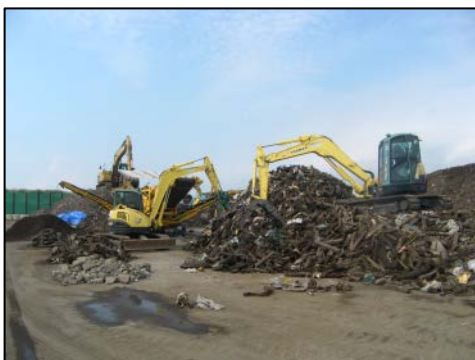
写真-2-1 重機選別作業

重機選別及び風力選別の状況を写真-2-1、2-2に、選別施設及び手選別作業の状況を写真-3-1、3-2に示す。

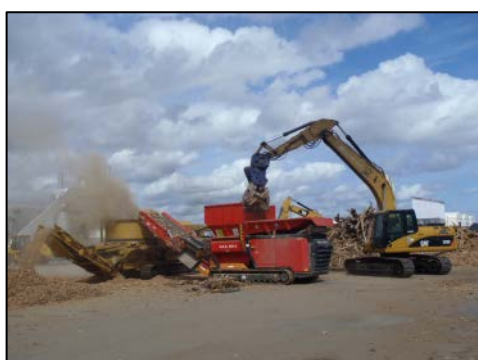
写真-4-1 木くず破砕状況

木くずの破砕状況を写真-4-1、篩い分け状況を写真-4-2、コンクリートガラ破砕状況を写真-5、混合がれき破砕状況を写真-6 に示す。

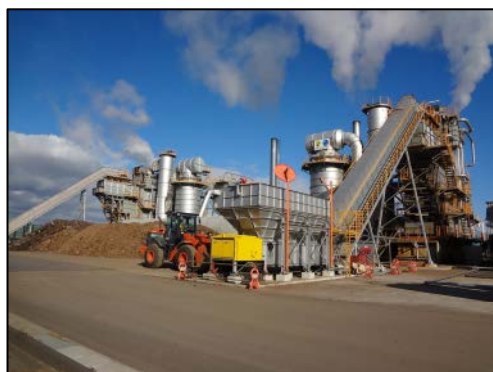
写真-7-1 稼働中の焼却炉

焼却炉はストーカ式（95 t / 24 h）を採用し、2 炉設置した（写真-7-1、7-2）。焼却フローを図-3 に示す。

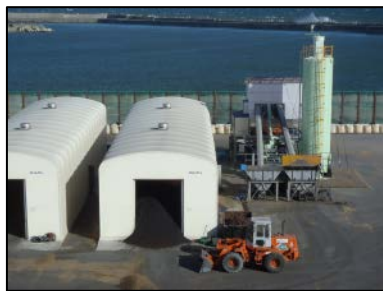
写真-8-1 焼却灰造粒プラント

飛灰は全て最終処分場（仙南地域広域行政事務組合仙南最終処分場、宮城県環境事業公社小鶴沢処分場）へ搬出し、埋立処分とした。焼却灰造粒プラント及び造粒骨材を写真-8-1、8-2 に示す。

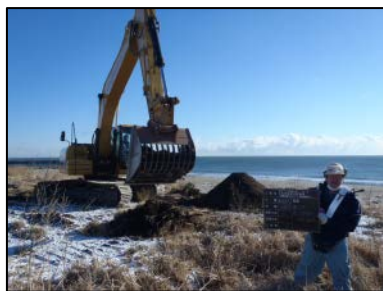
津波堆積物篩いの状況を写真-9-1、9-2、農地粘性土の処理状況を写真-9-3、9-4 に示す。

写真-9-1 津波堆積物篩い(スケルトンバケット)

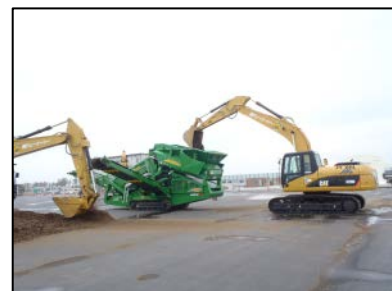
写真-9-2 津波堆積物篩い(振動篩い機)

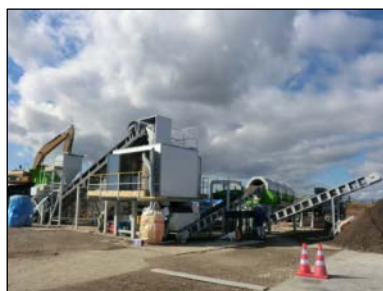
写真-9-3 農地粘性土処理
(三軸パドル式混練機)

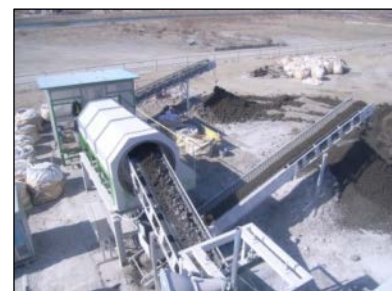
写真-9-4 農地粘性土処理(トロンメル)

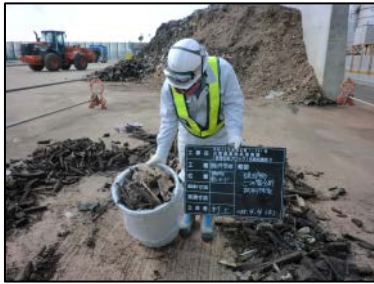
写真-10-1 ゴミ質分析

ゴミ質分析の状況を写真-10-1、主灰含水率測定の様子を写真-10-2に示す。

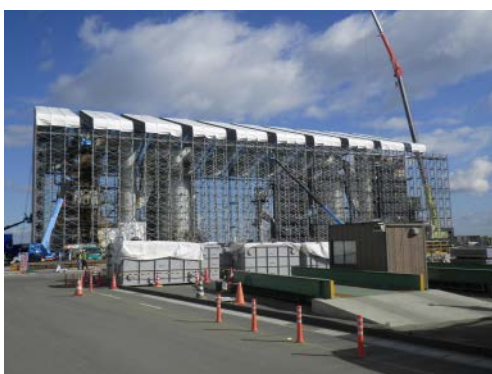
写真-12-1 全覆いテント設置状況

焼却炉は10月初旬より、炉・再燃焼室・減温塔等の先行洗浄、供給コンベア・可燃物投入機等の撤去に着手した。以降、部分養生及び負圧集塵機等のダイオキシン類ばく露防止対策を設置した後、プラント本体を解体し、平成26年3月末に撤去を完了した。なお、焼却炉の解体に際しては、処理区内、周辺地域への粉塵の拡散を防ぐため、焼却炉をテントで囲い、撤去工事を実施した。全覆いテント及び焼却炉解体の状況を写真-12-1～12-4に示す。

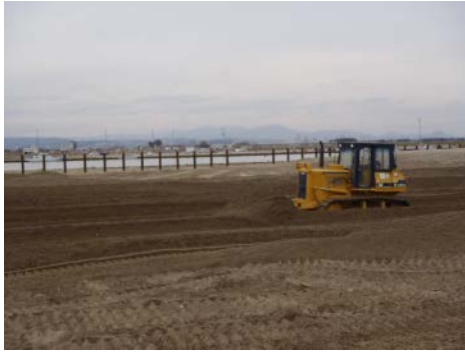
写真-12-5 二次処理ヤード整地復旧状況

復旧に際して、二次仮置場の造成に係る盛土の処置は、用地管理者である3機関（宮城県漁港部局、宮城県保安林部局、名取市保安林部局）との協議の結果、盛土したままの状態とし、部分的に盛土表面部の路盤（コンクリート殻）を撤去した。なお、返却に際しては、二次仮置場内を30m格子毎に土壌汚染調査を行い、土壌環境、ダイオキシン類の環境基準を満足していることを確認した。復旧状況を写真-12-5、12-6に示す。

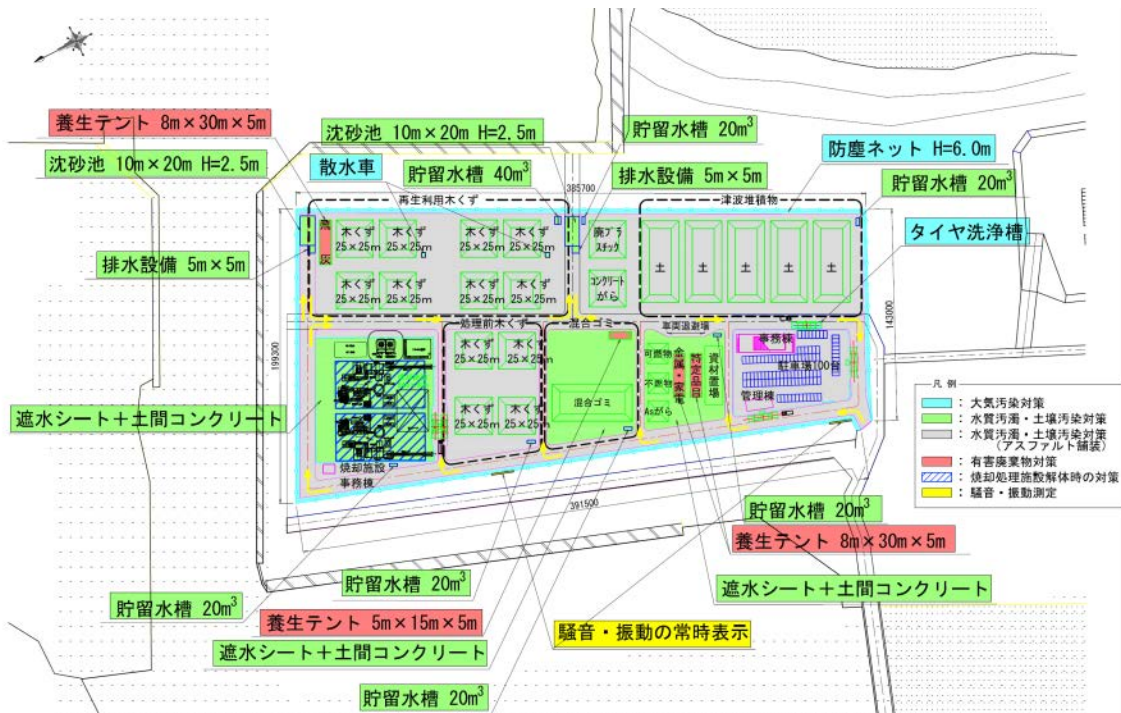
図-7 環境保全対策施設配置図

周辺環境を配慮して図-7に示す施設を配置するとともに、以下の対策を行った。

- ・ 地表面はアスファルト舗装を行った。さらに、混合ごみ、特定品目、焼却炉のゾーンは遮水シートを設置したうえでコンクリート土間を設置した。
- ・ 各ゾーンはアスカーブ（アスファルト縁石）、防油堤などせき止める機構を設け、接触水や非接触水および油類が漏れても各ゾーンで集水し、拡散を防ぐとともに、地下土壌浸透を防止した。
- ・ 防塵ネット、散水車によるタイヤ洗浄、堆積物や業務用地内道路への散水を行った。また、粉じんは計測を行い、フィードバックすることで粉じん拡散を抑制した。

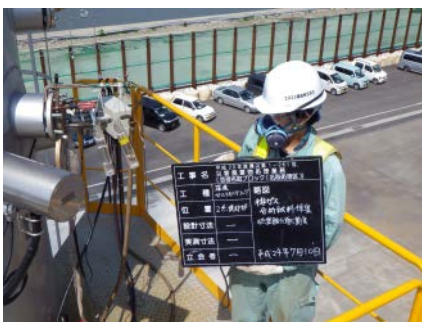
写真-14-1 焼却炉排ガス測定

大気、土壌、騒音・振動、水質、アスベスト粉じん、放射性物質、混合廃棄物分級土砂の性状等について定期的に測定を行った（写真-14-1～14-3）。
