東日本大震災で発生した災害廃棄物等の処理業務について
～災害廃棄物処理業務報告～
宮城県災害廃棄物処理業務 亙理名取ブロック岩沼処理区

安藤ハザマ・奥田建設・上の組・春山建設・佐藤建設 特定業務共同企業体 砂山 浩紀

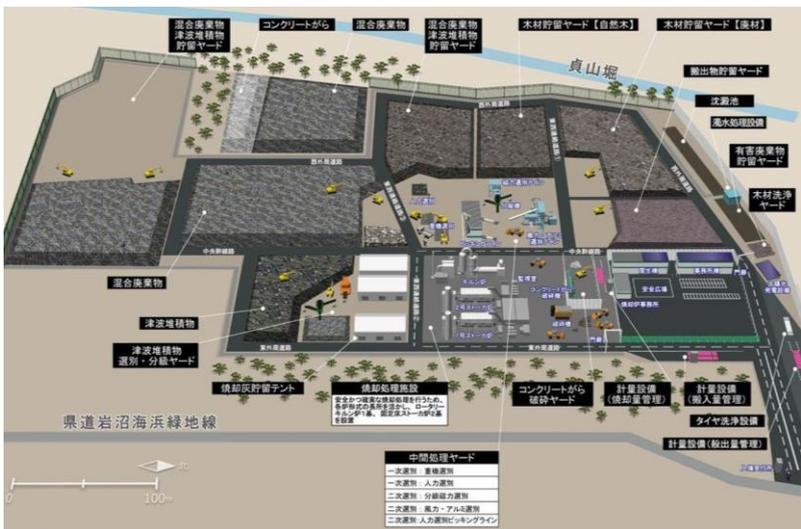
図-1 二次仮置き場の施設配置

二次仮置場は、津波により被害を受けた保安林約 17ha（公有地）を造成し設置した。配置計画に際しては、一次仮置場の早期撤去を考慮した貯留ヤード面積を確保するとともに、場内運搬の効率化を図るため、処理の流れに合致した動線となるようなヤード配置とし、場内道路は幅 10mの一方通行道路とした。また、二次仮置場の造成のための盛土材および場内道路の路盤材には、津波堆積物の分級土砂とコンクリートくずを破碎した再生碎石を一部再利用した。図-1 に二次仮置場のヤード配置を、表-2 に主要な設備を示す。

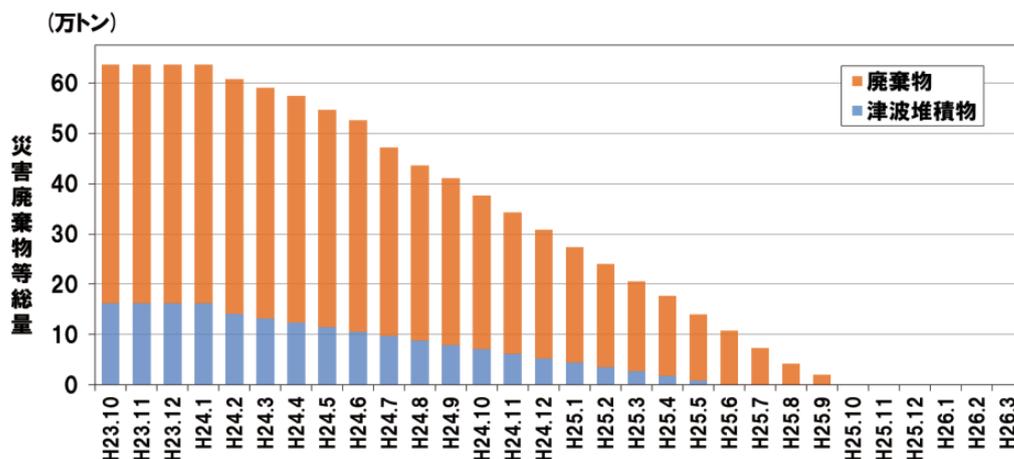
図-3 処理進捗図

二次仮置場では、廃棄物、津波堆積物合わせて約3.5万t/月の処理を行い、平成25年10月までに中間処理を終え、処理物の搬出、施設解体・撤去、敷地復旧を処理完了目標の平成26年3月までに完了した。処理の進捗状況を図-3に示す。

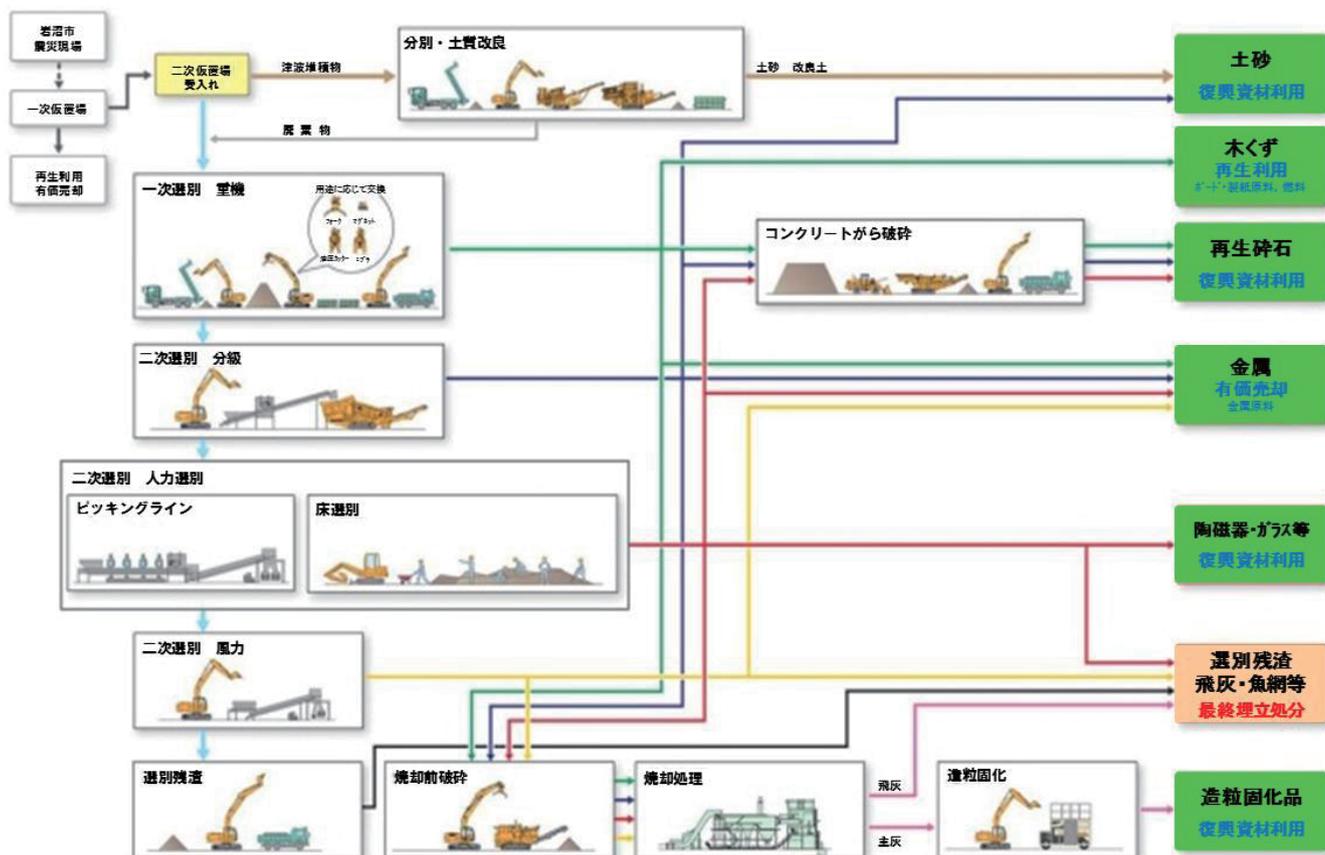
図-4 全体処理フロー図

図-4に全体処理フローを示す。市内各所の一次仮置場に集積された災害廃棄物は、木くず、混合ごみ(可燃・不燃)、コンクリートくず、アスファルトくず、金属くずと津波堆積物に分類されており、品目ごとに二次仮置場に搬入、二次仮置場内で中間処理を行った。

木くずのうち再生利用可能な柱材、梁材、自然木は破碎せずに民間の再生事業者へ搬出し、ボード原料や燃料として再生利用、混合廃棄物は土砂混入率が高いことから、分級処理工程を複数回実施することにより、土砂の分離を徹底して行い、最終処分量の低減・再生利用の促進を図った。再生利用に不適な可燃物は、場内で焼却処理を行い、発生した飛灰は最終埋立処分、主灰は造粒固化処理を行い復興資材として搬出した。

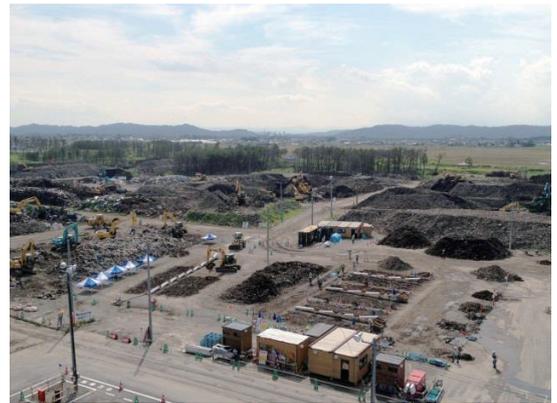
写真-1 二次仮置場の状況（平成 24 年 7 月）

二次仮置場での処理場状況を写真-1 に示す。

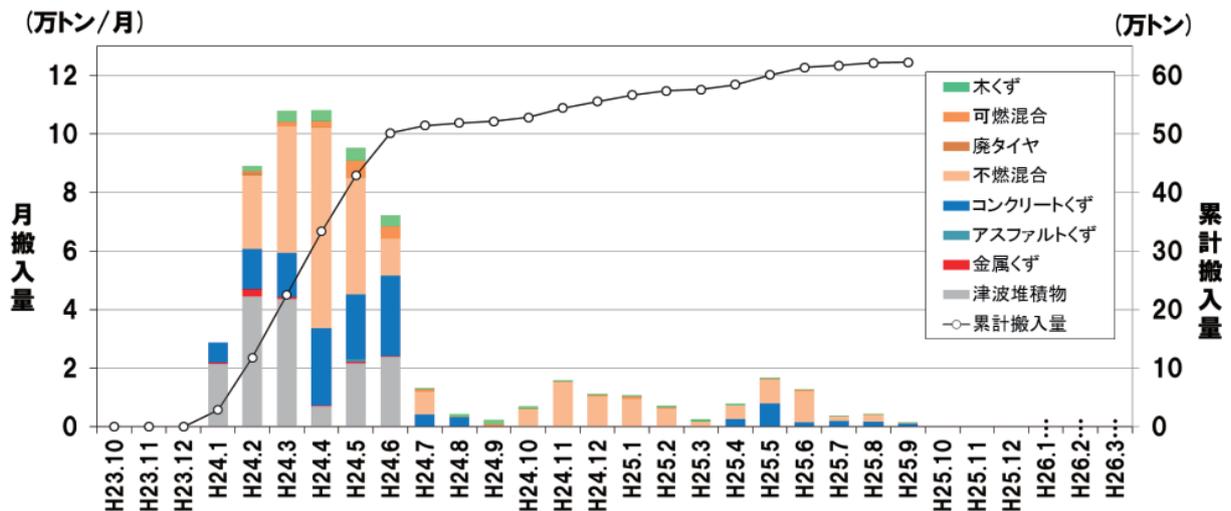
図-5 二次仮置場受入進捗図

廃棄物・津波堆積物は、二次仮置場受入時にトラックスケールにより計量し、品目ごとの受入量を管理した。図-5 に受入進捗状況を示す。一次仮置場撤去完了（平成 24 年 6 月）以降も、岩沼市内の災害復旧事業等で収集された災害廃棄物の受入を二次仮置場で行った。また、平成 25 年 7 月末～10 月上旬まで県内連携処理として気仙沼処理区の廃棄物 1 万 3 千 t を別途受入れた。

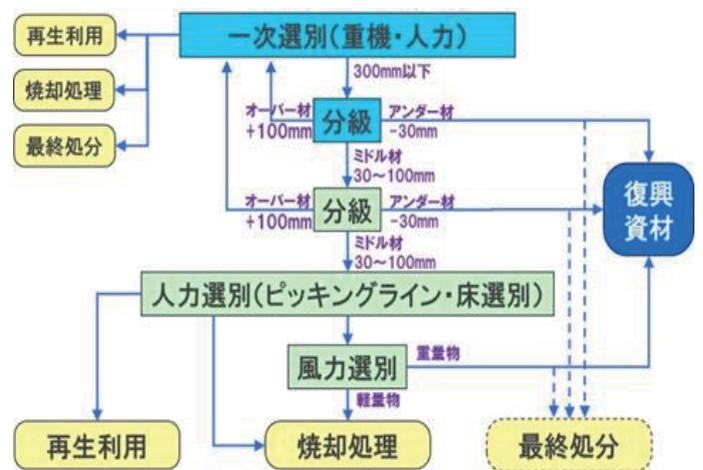
図-6 選別フロー

図-6 に混合廃棄物の処理フローを示す。

まず、重機による一次選別（写真-2）により概ね 30cm 以上のものを全て選別した後、自走式分級機（振動ふるい）による分級選別で土砂を除去した（写真-3）。分級工程を複数回繰り返すことにより、廃棄物に付着した土砂分を徹底して分離する処理を行った。廃棄物の性状によっては、セメント混合処理による含水率低減を行い、分級の効率化を図った。土砂分離後の廃棄物は、床選別（写真-4、写真-5）、手選別ライン（写真-6）による人力選別で、再生利用可能なコンがら、ゴム、金属等、焼却処理する木片・廃プラ等を選別した。人力選別後の残渣は、風力選別機にかけ（写真-7）、焼却対象となる軽量物と小礫・土砂分を主体とする重量物

に分別した。選別前に混合状態での破碎処理を行わず、重機選別、分級選別、人力選別の各工程で目視確認による廃棄物の選定を行うことにより選別精度の向上を図った。

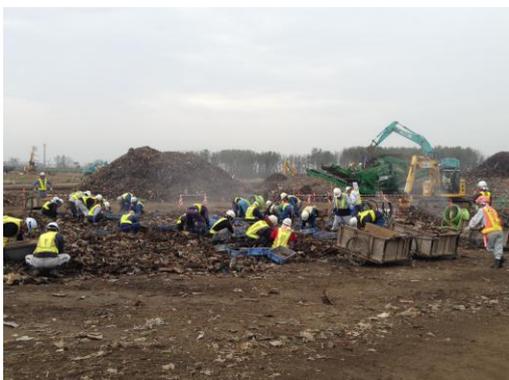
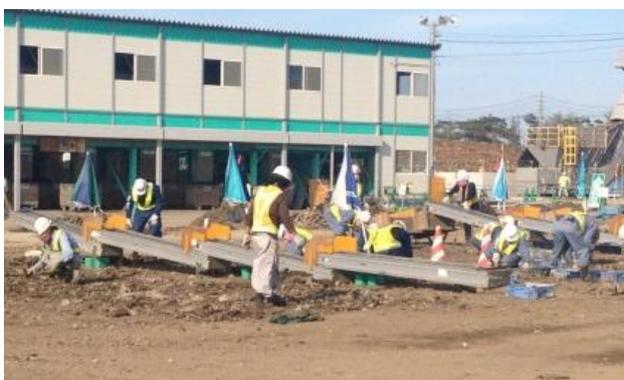
写真-4 床選別状況 (1)

写真-5 床選別状況 (2)

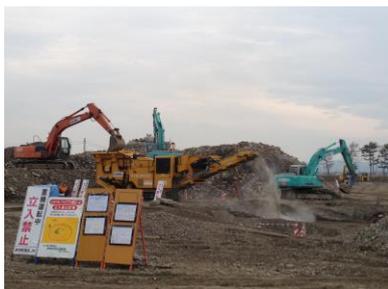
写真-8 移動式破碎機による破碎状況

搬入、選別されたコンクリートくずは、移動式破碎機（写真-8）及び固定式破碎機（写真-9）により破碎処理を行い再生砕石（RC-40 相当）とし、復興資材として搬出した。

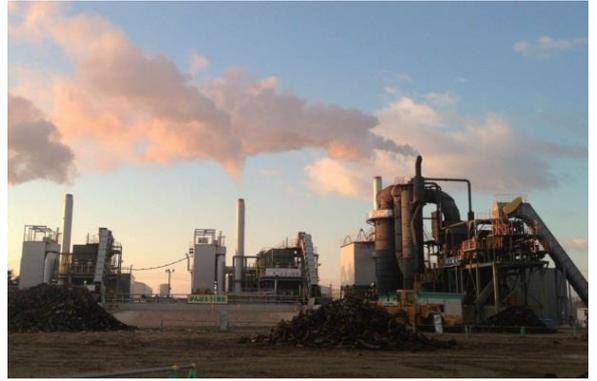
写真-10 稼働中の焼却炉

固定床ストーカ炉（50t/日）×2 炉（1 号炉及び2 号炉）、ロータリーキルン炉（95t/日）×1 炉（3 号炉）、合計 3 炉の仮設焼却炉で焼却処理を行った。写真-10 に焼却炉の稼働状況を示す。

災害廃棄物は性状の変動が大きいとため、多様なごみ質に対応できるようにストーカ炉・キルン炉の 2 方式を採用したが、混合廃棄物の選別精度を向上させることで、安定した性状の可燃物を供給できたことから、ストーカ炉・キルン炉の使い分けは行わず、可燃物をプラスチック系と木質系に 2 分し、焼却炉投入時の混合割合を調整することで焼却効率の向上を図った。

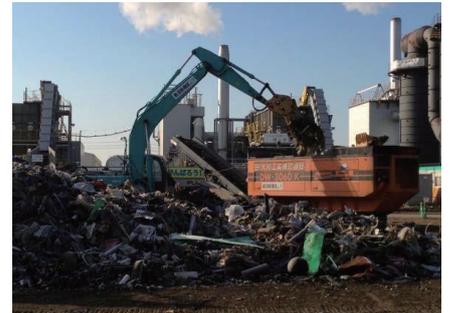
写真-11 可燃物破砕状況

選別処理した焼却対象物は、焼却処理の前に自走式破砕機により 15cm 以下に破砕し、焼却炉投入前には、目視確認により、不燃物、焼却不適物を手選別により除去している。破砕状況を写真-11 に示す。

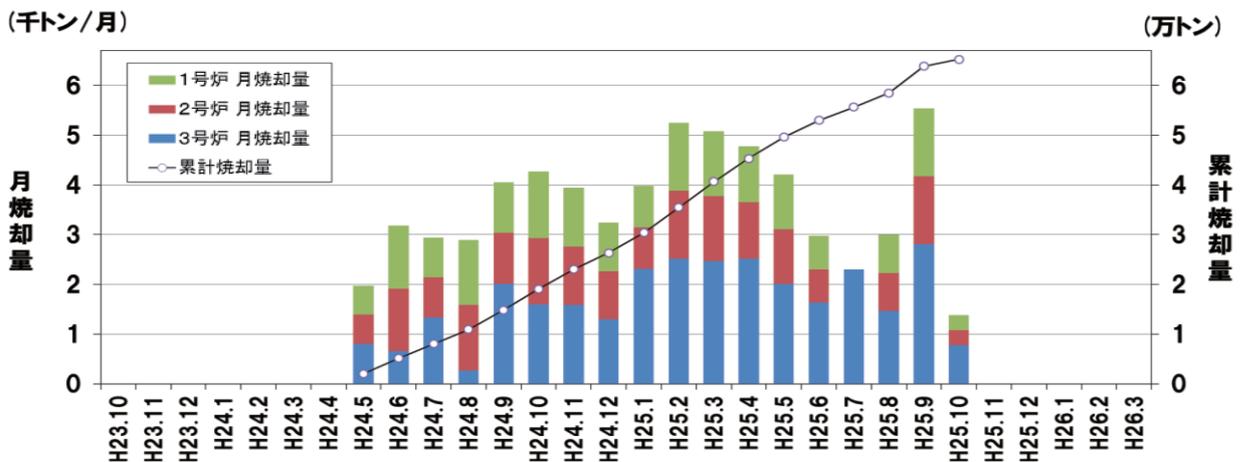
図-7 焼却処理進捗図

図-7 に焼却処理の進捗状況を示す。また、表-3 に焼却可燃物のごみ質を、図-8 に焼却残渣（主灰・飛灰）の発生状況を示す。焼却処理初期の段階では重機選別により選別された可燃物が主体であったが、選別処理が進み、混合廃棄物からの選別可燃物の割合が増加するに連れて、付着土砂分が多くなり、その結果、主灰の発生率も増加している。

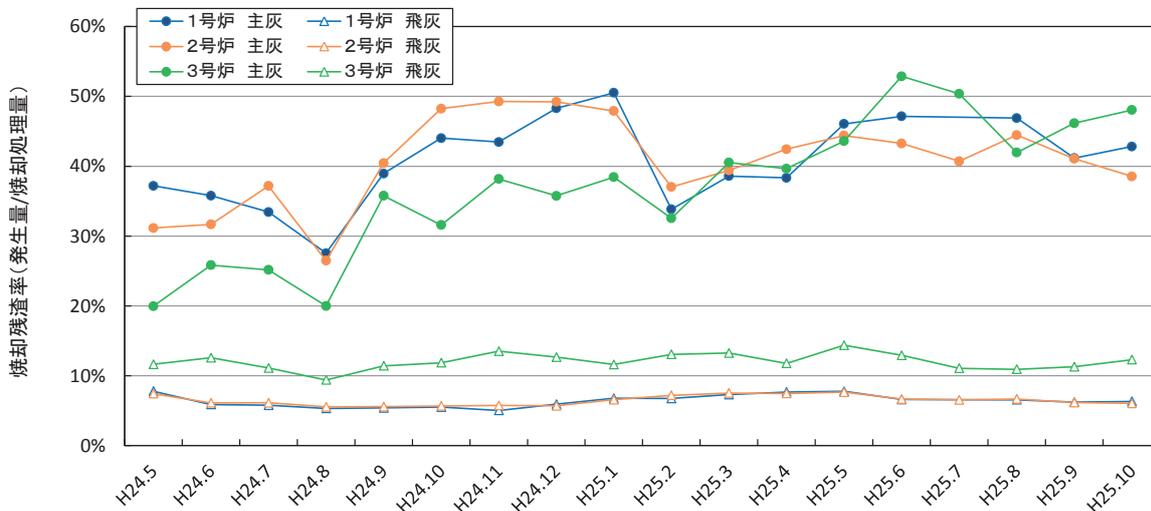
図-8 焼却残渣（主灰・飛灰）の発生率

混合廃棄物から選別した狭小物の付着土砂を完全に除去するまでには至らなかったが、未燃可燃物の発生等も無く、安定して焼却処理が行えていたこと、主灰は造粒固化処理により再資源化されることから、主灰の増加は問題とはならなかった。

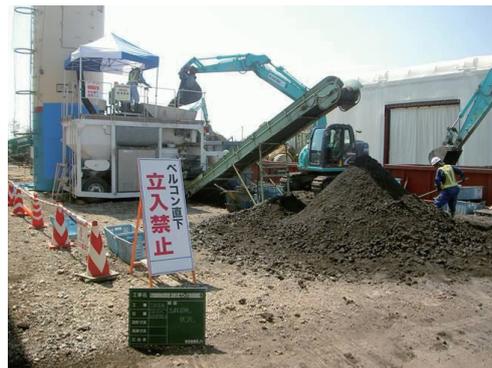
写真-12 造粒固化処理状況

当初計画では、焼却炉から発生する主灰は、飛灰とともに最終埋立処分する計画であったが、発生主灰が土壌汚染対策法の溶出量基準・含有量基準及びダイオキシン類の土壌環境基準に適合していることが継続して確認できたことから、最終処分量の縮減と自区内リサイクルの更なる向上を図るため、場内で造粒固化処理を行い、復興資材として再利用することとした。写真-12 に造粒固化処理の状況を示す。改良仕様は、復興資材としての活用用途を考慮した必要最低限にとどめ、第二種建設発生土相当とした。

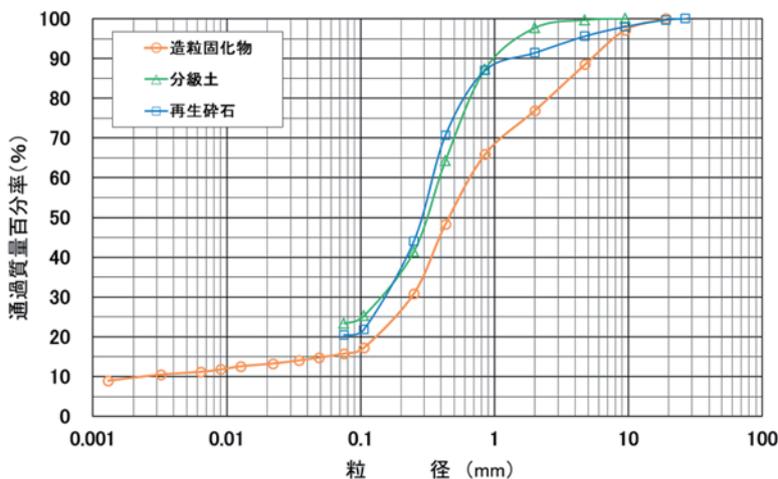
図-9 造粒固化物の材料特性

図-9 に造粒固化物の材料特性を示す。尚、粒径加積曲線には、比較のため、分級土、再生砕石の結果も合わせて示している。

密度・含水比	
湿潤密度	1.436g/cm ³
乾燥密度	1.118g/cm ³
土粒子の密度	2.638g/cm ³
含水比	27.9%
コンシステンシー特性	
液性限界	NP
塑性限界	NP
塑性指数	NP
強度	
コーン指数	3.090kN/m ² 以上

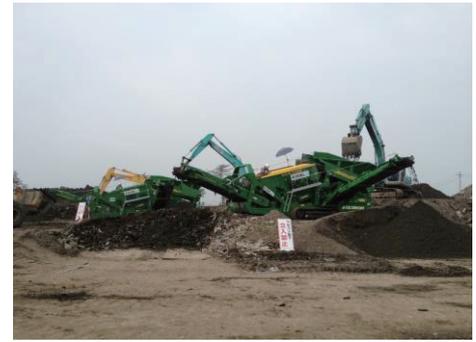
写真-13 津波堆積物分級処理

津波堆積物は、混入しているごみを自走式分級機でふるい分けて取り除き、再生土砂として再利用した。分級処理に際しては、含水状態や分級効率を見定めながら、適宜、ふるい目・スクリーン形状（メッシュ・フィンガー）を変更した。コーン指数 400kN/m² 未満のものについては、セメント系固化材による改良処理を行った。

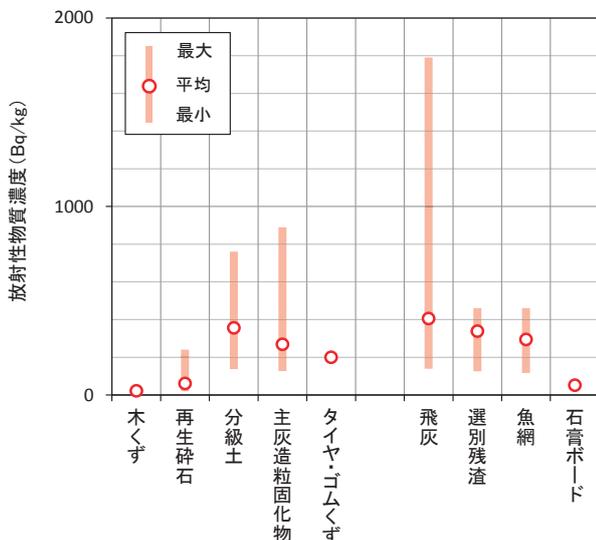
図-10 搬出物の放射性物質濃度

中間処理物の搬出に際しては、搬出物の安全性ならびに、利用先の要求品質、処分先の受入基準に適合していることを確認した。図-10に再生利用物及び最終処分物の放射性セシウム濃度の測定結果を、図-11～図-13に復興資材の土壌汚染対策法特定有害物質の測定結果を示している（表記のない物質は全て不検出）。

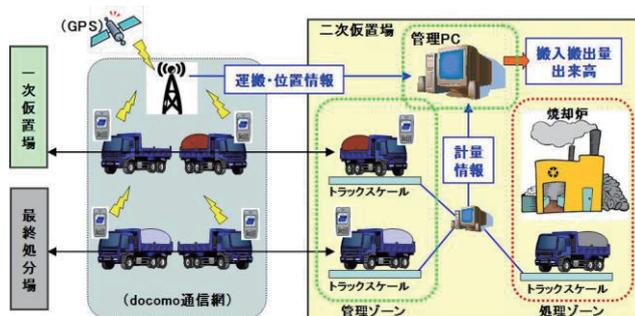
図-14 搬出・搬入管理の概念

図-14 に搬出・搬入管理の概念図を示す。GPS 運行管理システムを運搬車両に搭載し、運行状況を集中管理するとともに、二次仮置場トラックスケールの計量情報も統合することで、車両ごとの積込、荷卸し場所・時間、運行ルート、積載物種類、積載重量の全データを一元管理した。一次仮置場から二次仮置場への搬入最盛期には、1日述べ800台の車両が運行したが、円滑に搬入・計量作業を行なうことができた。

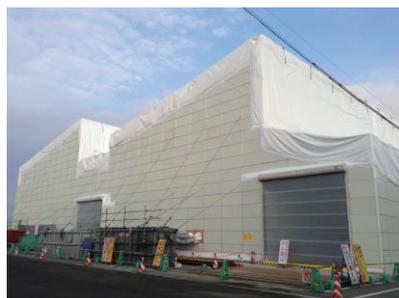
写真-14 隔離養生状況

処理完了後、処理施設、設備・機器をすべて解体・撤去した。焼却炉の解体にあたっては、隔離養生内での高圧水洗浄により付着物を除去した後、解体を実施した。写真-14 に焼却炉解体時の隔離養生テント設置状況を示す。表-5 に炉内付着物等の事前サンプリング調査の結果を示す。ダイオキシン類濃度は比較的 low、使用期間が短期であったこともあるが、良好な燃焼状態であったことがうかがえる。また、放射性物質濃度は、焼却処理中の飛灰と同等レベルで、耐火物への浸透・蓄積も確認されなかった。

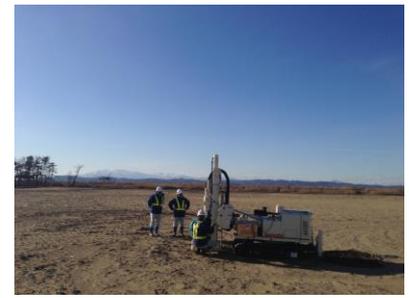
写真-15 復旧時土壤調査状況

二次仮置場用地は、造成前の原形復旧、更地化が条件となっていた。跡地は林野庁により保安林として復旧・整備される予定であり、協議の結果、一部場内道路は残して引き渡すこととなった。撤去した盛土材は復興資材として岩沼市に供給した。また、返還に際しては、災害廃棄物処理に起因する土壤汚染が発生していないことを確認するために土壤調査を実施した（写真-15）。

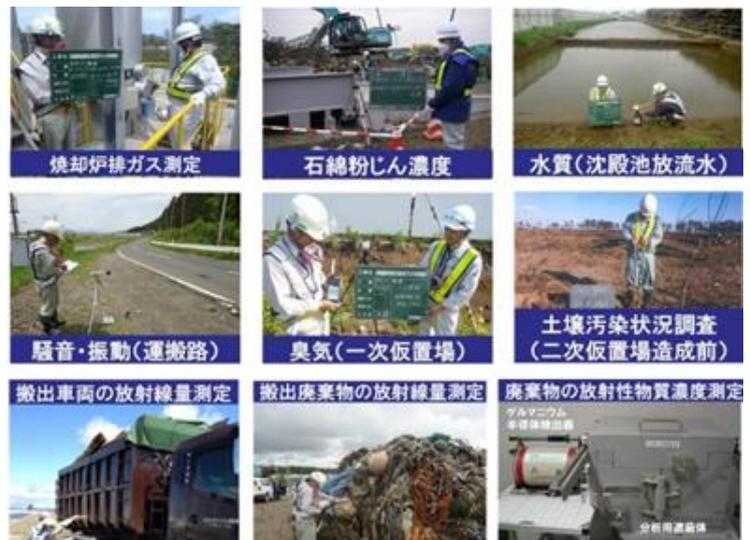
写真-16 環境測定状況

大気、騒音・振動、臭気、水質、土壤汚染等の生活環境に係る項目、放射線量について、調査時期や頻度を定めて計画的なモニタリングを実施し、周辺環境への影響がないことを確認した。写真-16に環境測定状況例を示す。
