東日本大震災で発生した災害廃棄物等の処理業務について

宮城県多賀城市災害廃棄物中間処理業務

株式会社 鴻池組 南京 秀己
安達 忍

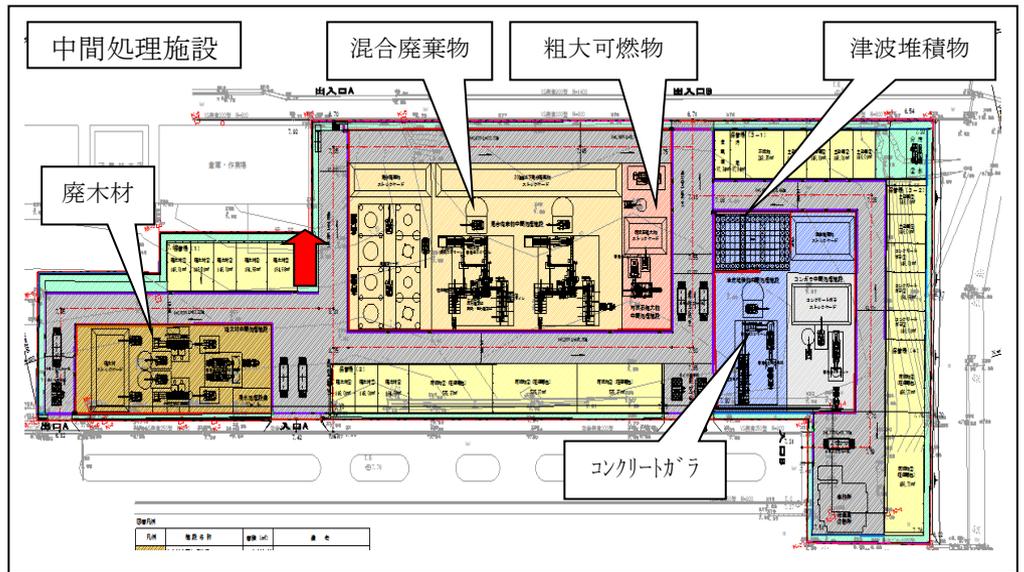
図-1 中間処理場の施設配置図

中間処理場は延長 360 m、奥行き 136m、面積 3.2ha で、場内は 3 つのブロックで構成した。左から廃木材中間処理施設、中央が混合廃棄物と粗大物の中間処理施設、右が津波堆積物とコンクリートガラの中間処理施設とした。

場内の搬送車両は一方通行とするとともに、道路幅を 12m確保し、積込車両が場内に数台停車した状況でも、その横を搬送車両がスムーズに運行できるよう配慮した。

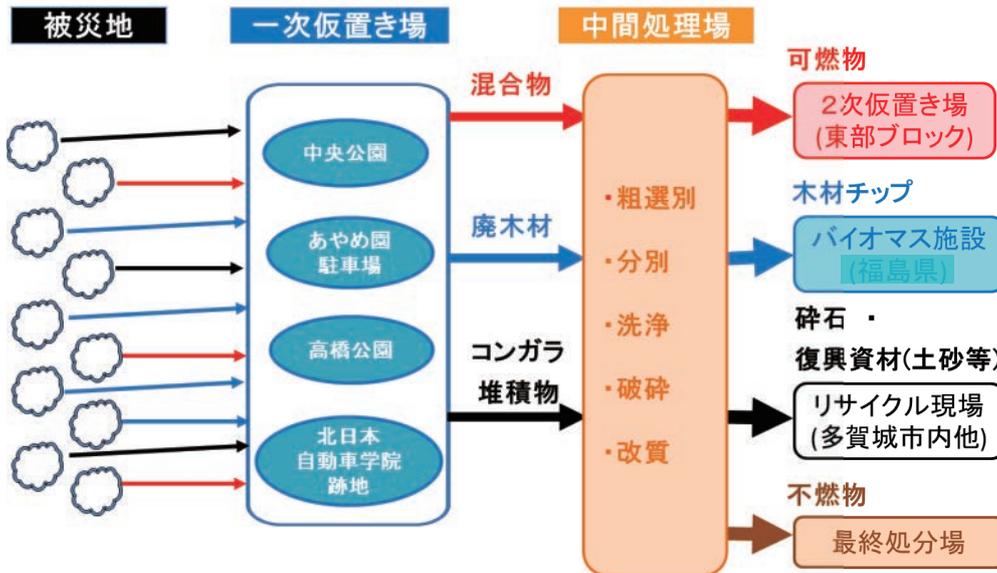
図-3 災害廃棄物等の処理フロー図

被災地や家屋解体現場で発生した災害廃棄物等は、市が設置した数ヶ所の一次仮置き場に集積された後、この中間処理場に運搬し、分別・破砕などの中間処理を行った。

そして、分別された廃棄物のうち可燃物は東部ブロックの二次仮置き場へ、廃木材はバイオマス施設等へ、破砕したコンガラ・土砂等は復興資材として多賀城市内のリサイクル現場に搬出した。

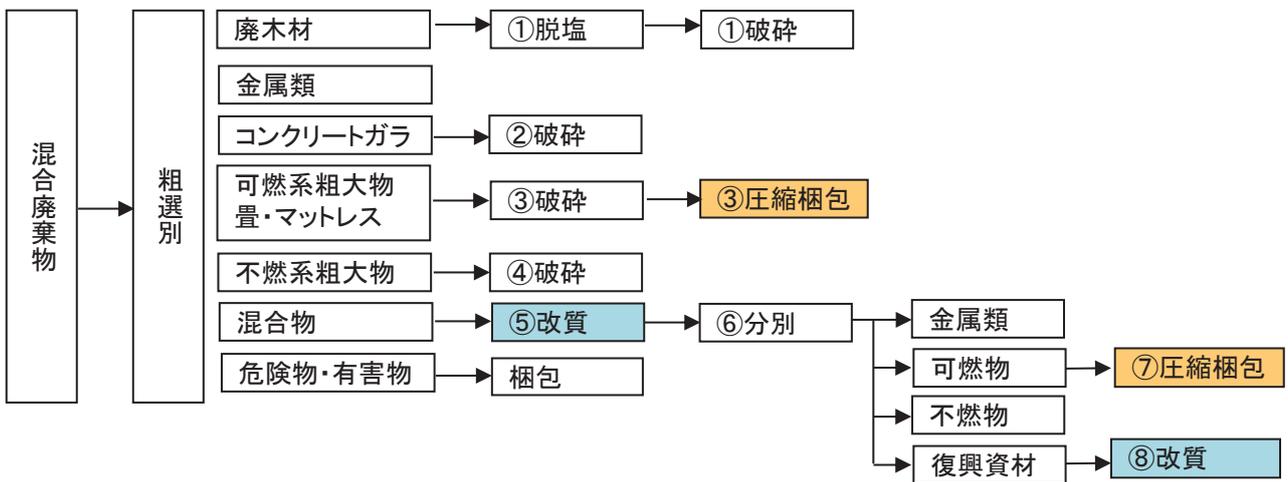
図-4 災害廃棄物の中間処理フロー図

基本的には平成 23 年 5 月に環境省から公表された災害廃棄物の処理指針に準拠して処理を行った。ただし、フロー図の着色部分の「可燃物の圧縮梱包」と「混合廃棄物・復興資材の改質」は本現場のオリジナルの工程である。

最初に一次仮置き場で、廃木材・金属類・コンガラ・粗大物・混合物に種類分けして積み込み。次に、中間処理場で人力・振動・風力・磁力を用いて、金属類・コンガラ・可燃物・不燃物・土砂等に分別。さらに、可燃物はラッピング方式で圧縮梱包し、「減容化」と「飛散・悪臭の低減」の低減を行った。

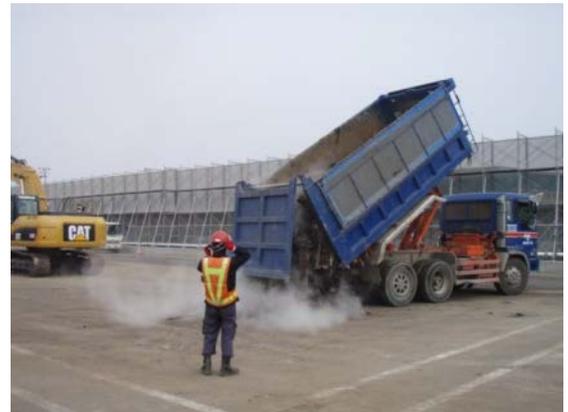
写真-1 廃棄物受入状況

災害廃棄物等は市内の一次仮置き場から中間処理場へ混合廃棄物、可燃粗大物、廃木材、津波堆積物等の種別ごとに搬入した。

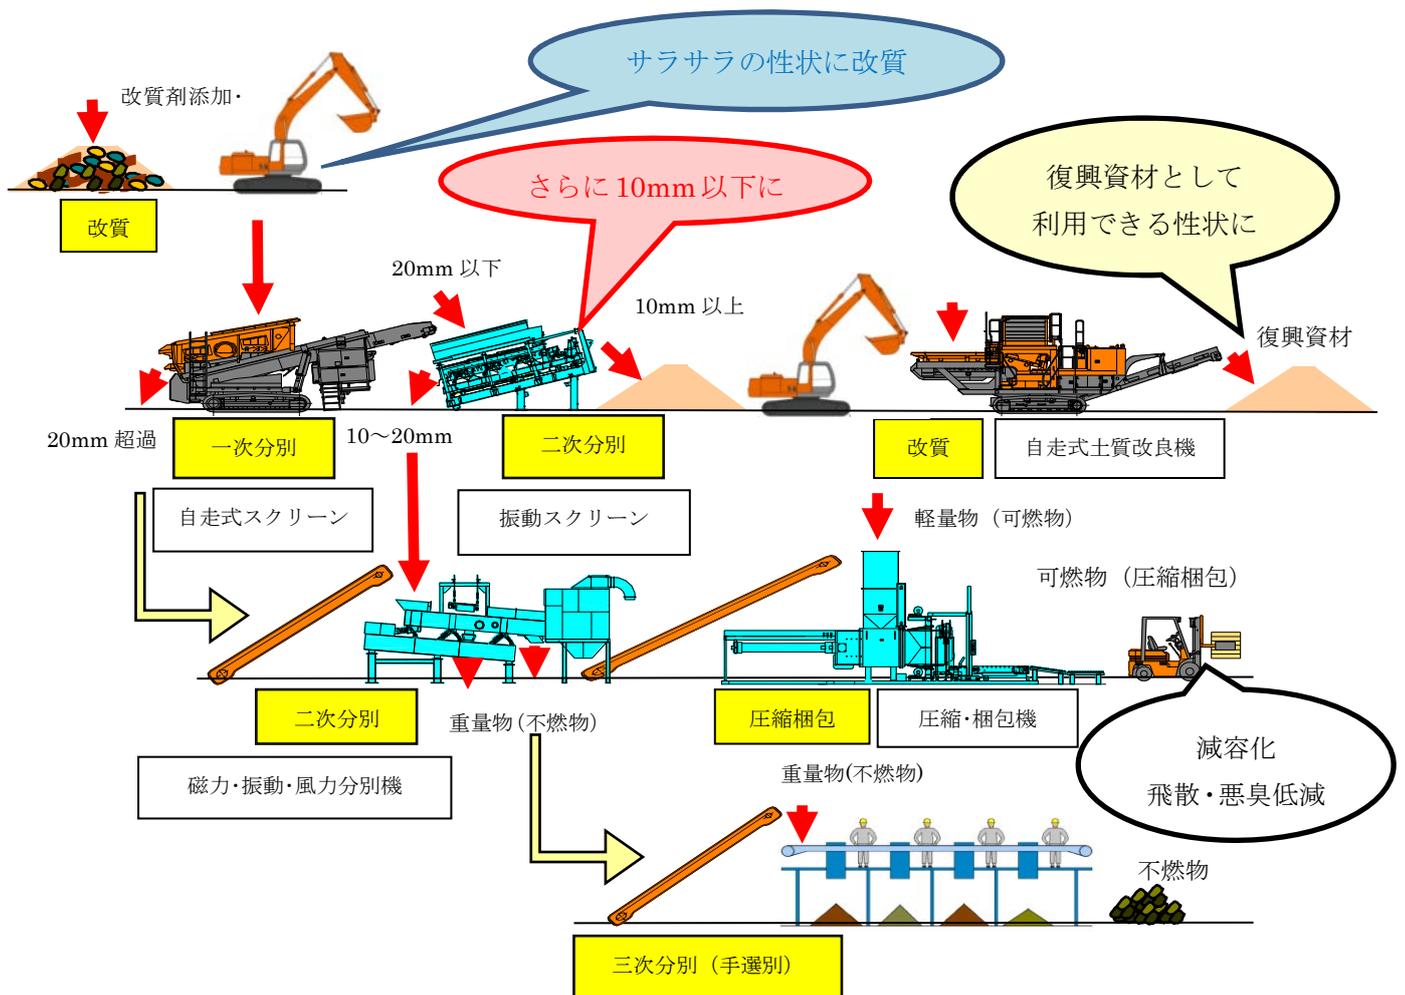
混合廃棄物の改質・一次～三次分別・圧縮梱包工程

- ・混合廃棄物は改質剤を添加混合し、分別しやすい性状に改質した。
- ・改質した混合廃棄物は振動スクリーン等で金属類・コンガラ・可燃物・不燃物・復興資材等に分別した。
- ・可燃物は圧縮梱包した。
- ・復興資材は埋立材として利用可能な性状に改質した。

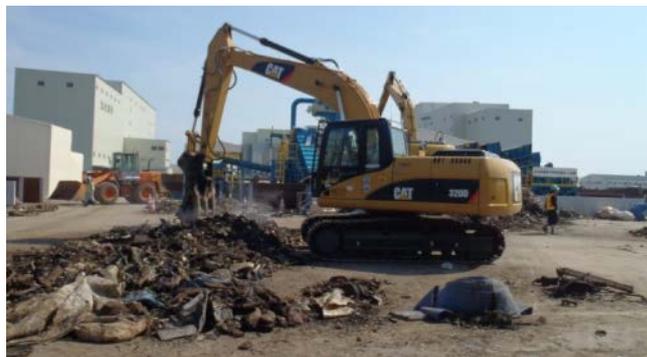
写真-2 重機による粗選別

処理施設へ搬入された混合廃棄物は、最初に重機により拡散し粗大物を取り除いた。

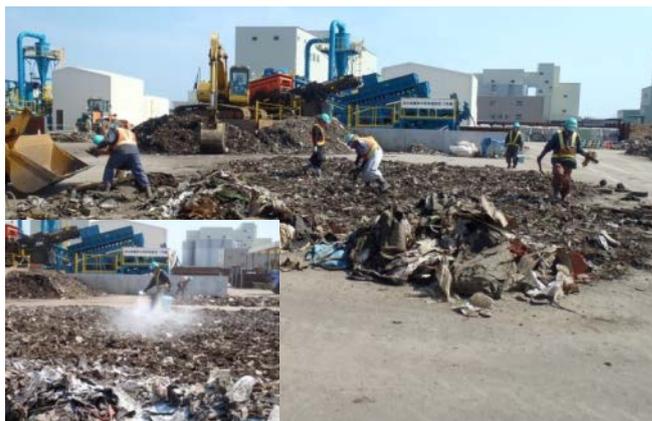
写真-3 人力による粗選別・改質剤の添加

さらに人力により 300mm 超過の廃棄物を分別し、粗選別した 300mm 以下の混合廃棄物は高分子系改質剤を添加し、分別しやすいサラサラの性状に改質した。

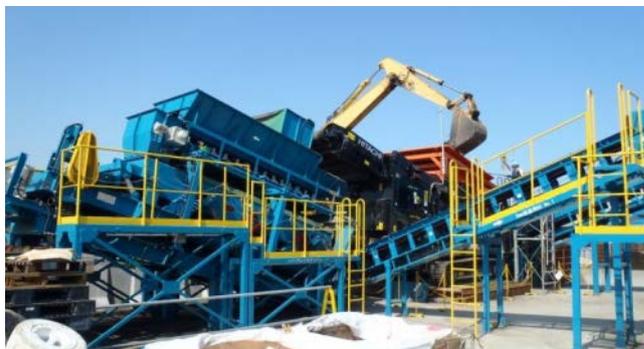
写真-4 自走式スクリーンによる二次分別

次に、自走式スクリーンに投入し、20mm 以下材と 20mm 超過材（廃棄物）に分別した。

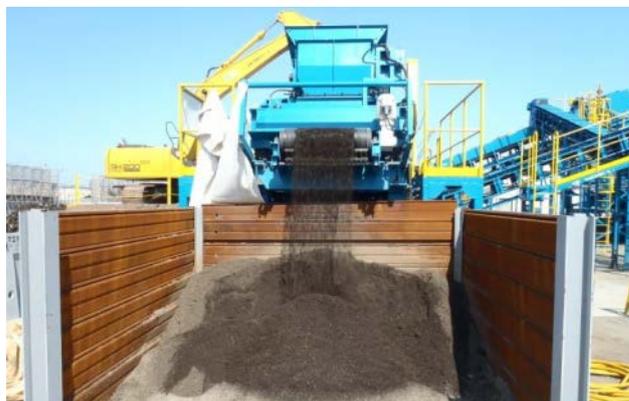
写真-5 振動スクリーンによる三次分別

さらに、20mm 以下材は振動スクリーンで 10mm 以下に再分別して廃棄物を取り除いた後、土質改良機に投入し、復興資材として利用可能な性状に改質した。

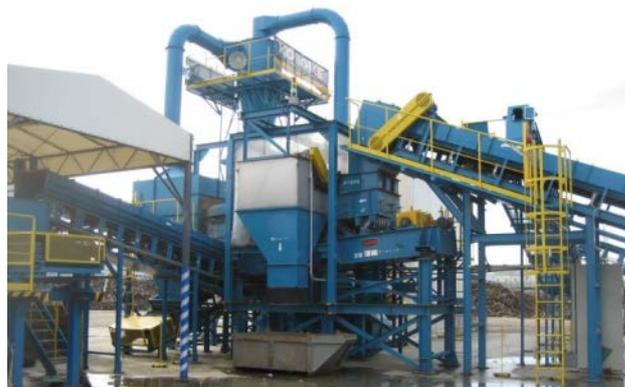
写真-6 磁力・振動・風力選別機による二次分別

一方、20mm 超過物（廃棄物）は、磁力・振動・風力選別機で可燃物と不燃物に分別し、不燃物（重量物）は手選別ラインへ、可燃物（軽量物）は圧縮梱包ラインへ搬送した。

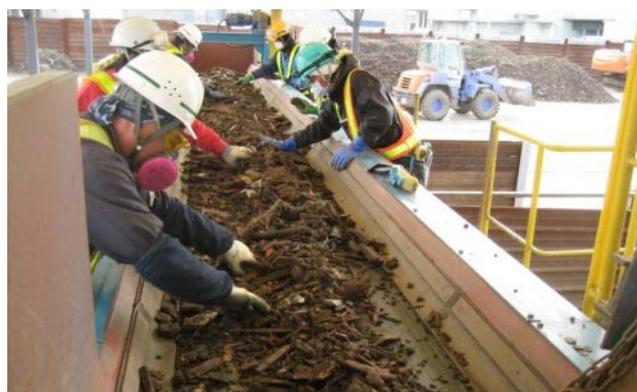
写真-7 手選別による三次分別

磁力・振動・風力選別機で分別された不燃物は、手選別で金属類・廃木材・コンガラ・可燃物を取り除いた。

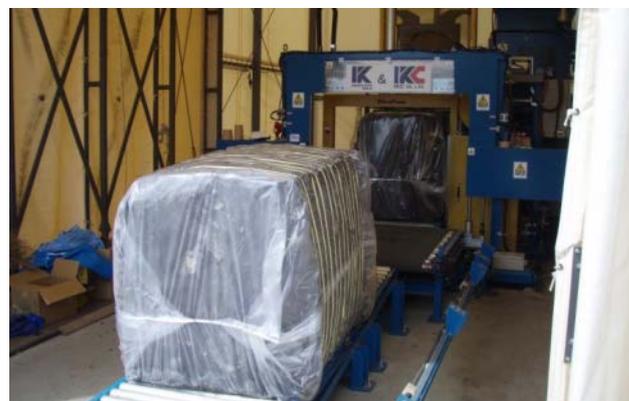
写真-8 可燃物の圧縮梱包

可燃物は圧縮梱包機に投入し、ラップ方式で圧縮梱包して減容化した。

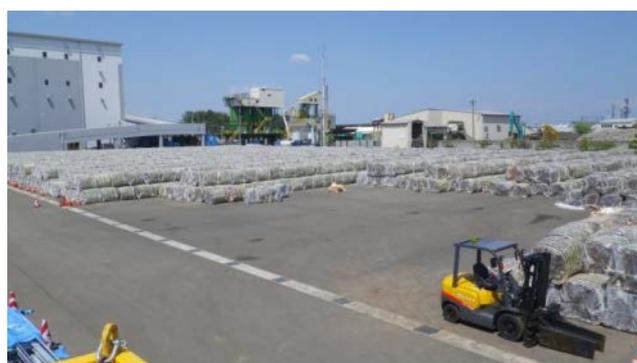
写真-9 圧縮梱包物の仮置き

分別した可燃物（圧縮梱包物）は、宮城県が設置する処理施設ができるまでの間、近隣に設置した仮置き場で保管した。

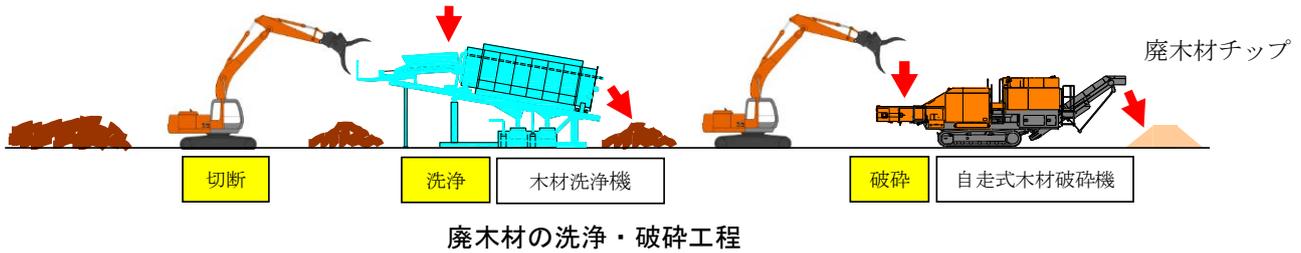
【廃木材の洗浄・破碎工程】

廃木材は水洗浄により脱塩し、ボード材等に利用可能なサイズ（50mm以下）に破碎した。

水洗浄により塩分を洗い流し、塩素分を 1,000mg/kg 以下を目標に低減

バイオマス燃料としてリサイクル

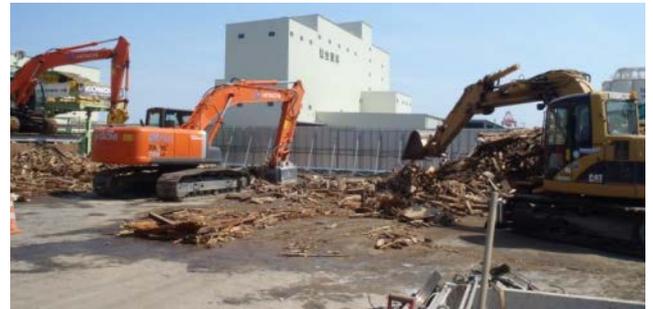
写真-10 重機による分別

搬入された廃木材は、木材洗浄機に投入する前の準備として、長尺ものは2m以下に切断、金属類が付着しているものは破碎して金属類を取り除いた。

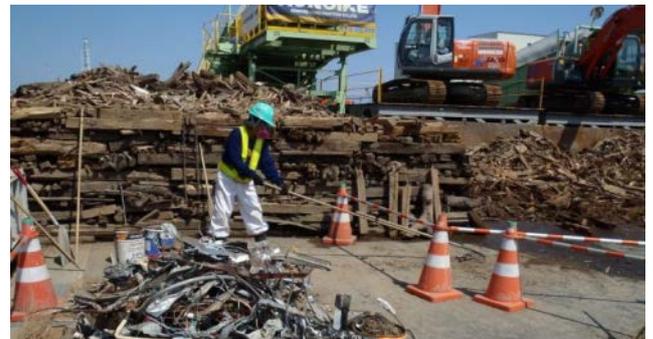
写真-11 手選別による金属類の撤去

さらに人力により金属類、混入している廃棄物を取り除いた。

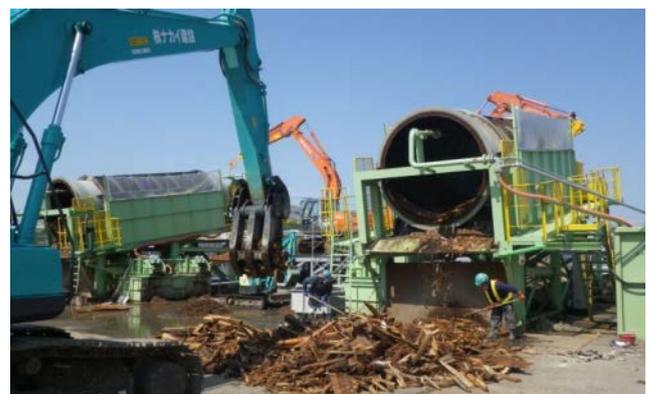
写真-12 木材洗浄機による洗浄

前処理された廃木材は、木材洗浄機に投入し木材に付着している土砂・ほこり・塩分を洗い流した。

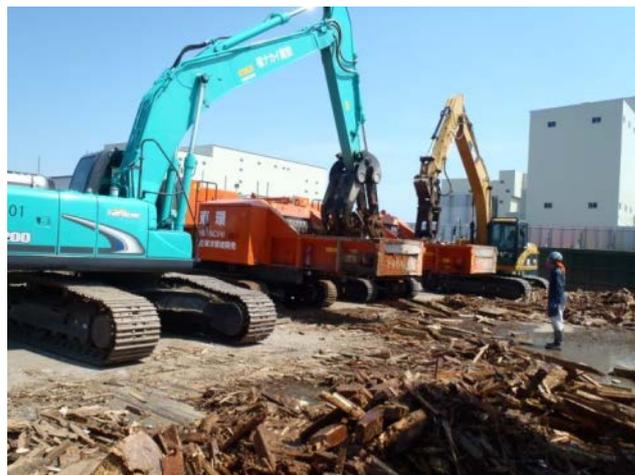
写真-13 木材破砕機による破砕

洗浄された廃木材は、木材破砕機に投入しチップ化した。

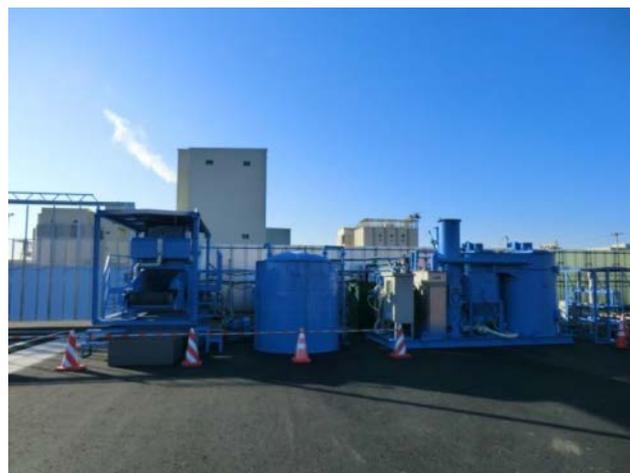
写真-15 濁水処理施設

廃木材の洗浄水は別途設置した濁水処理装置で浄化した後、公共下水道へ放流した。

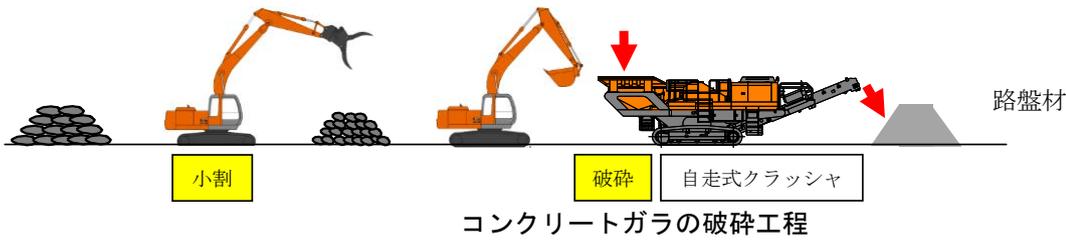
【コンクリートガラの破碎工程】

コンクリートガラは路盤材に利用可能なサイズ（40mm 以下）に破碎した。

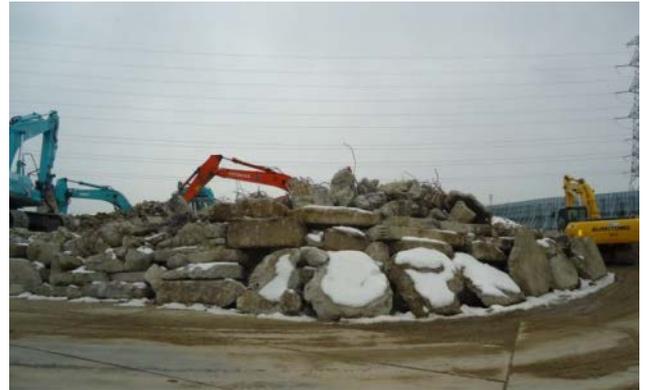
写真-16 コンクリートガラの小割り

一次仮置き場に搬入されたコンクリートガラは、人頭大程度まで小割りするとともに、鉄筋等の金属類を除去した。

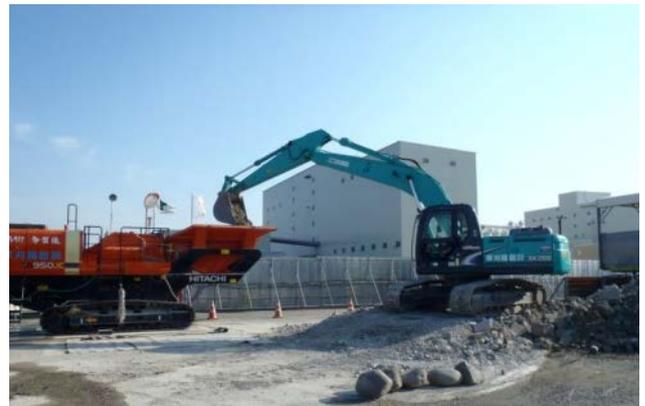
写真-17 コンクリートガラ破碎状況

中間処理場へ搬入後、コンクリート破碎機にて復興資材として利用できる 40mm 以下 (RC-40) の大きさに破碎した。

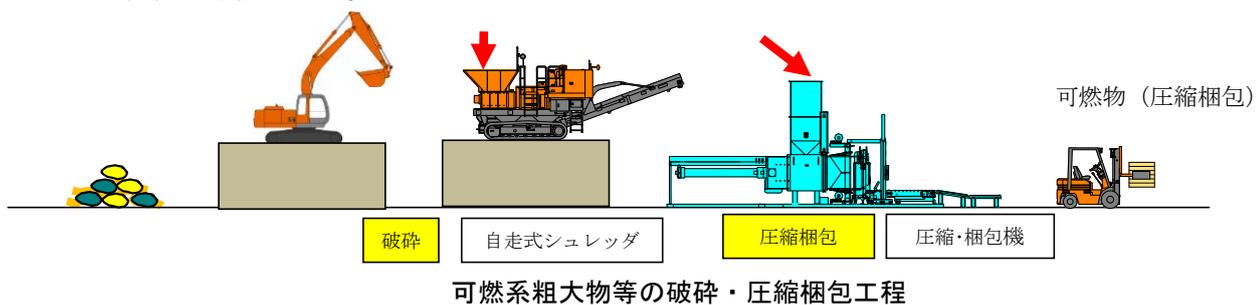
【可燃系粗大物等の破碎・圧縮梱包工程】

可燃系粗大物・タタミ・マットレスは、自走式シュレツダで焼却可能なサイズ（300mm 以下）に破碎した後、圧縮梱包した。

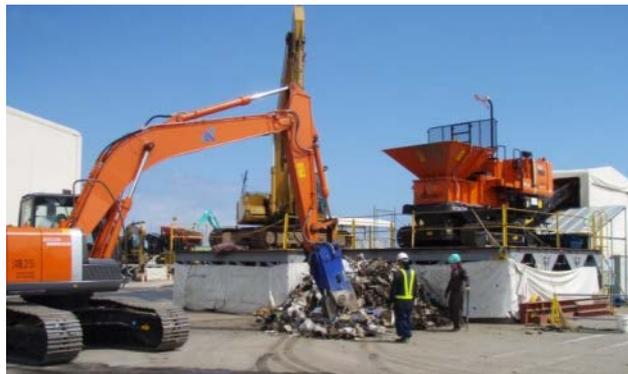
写真-18 可燃粗大物の切断

混合廃棄物から分別された可燃粗大物・タタミ・マットレスは破砕機に投入前の処理としてカッターで切断した。

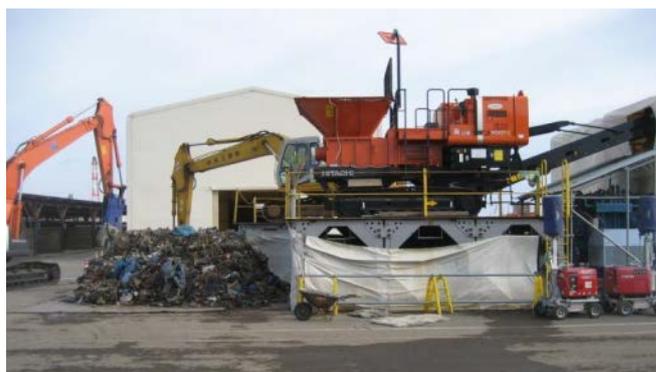
写真-19 破砕機による破砕

カッターで切断された可燃系粗大物は破砕機に投入して100mm以下に破砕した後、圧縮梱包機へ搬送した。

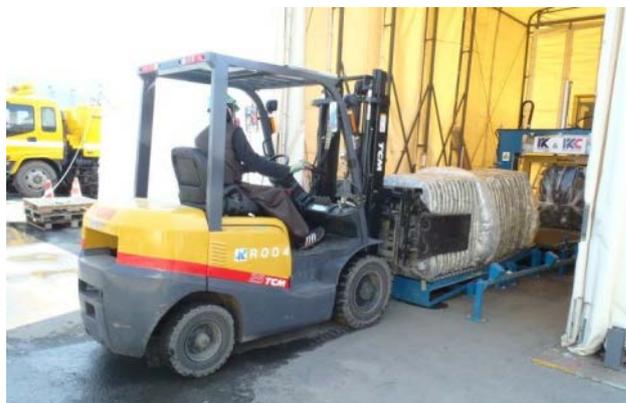
写真-20 可燃物の圧縮梱包

圧縮梱包化された可燃粗大物は、フォークリフトで一旦場内に仮置きした。

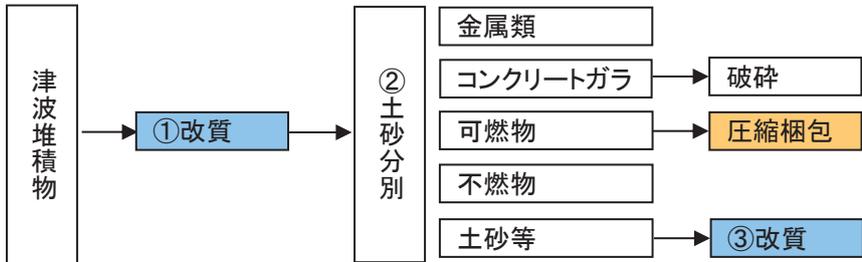
津波堆積物の中間処理フロー図

津波堆積物の中間処理は基本的には H23 年 7 月に環境省から公表された津波堆積物の処理指針に準拠して実施した。ただし、フロー図の着色部分は本現場のオリジナルの工程である。

「東日本大震災津波堆積物処理指針(環境省)」に準拠

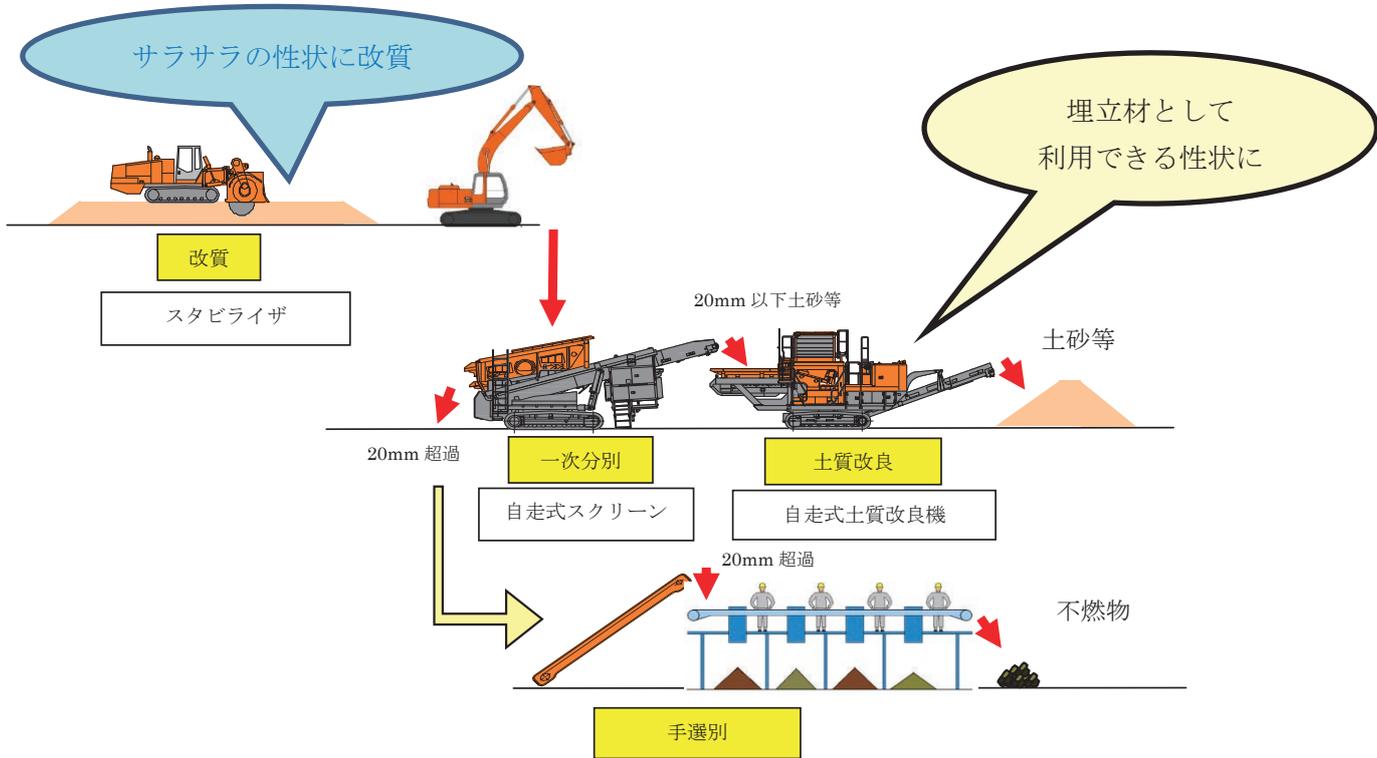
津波堆積物の改質・分別工程

- ・ 津波堆積物は改質剤を添加混合し、分別しやすい性状に改質した。
- ・ 改質した津波堆積物は振動スクリーンと手選別で金属類・コンガラ・可燃物・不燃物・土砂等に分別した。
- ・ 土砂等は埋立柱材として利用可能な性状に改質した。

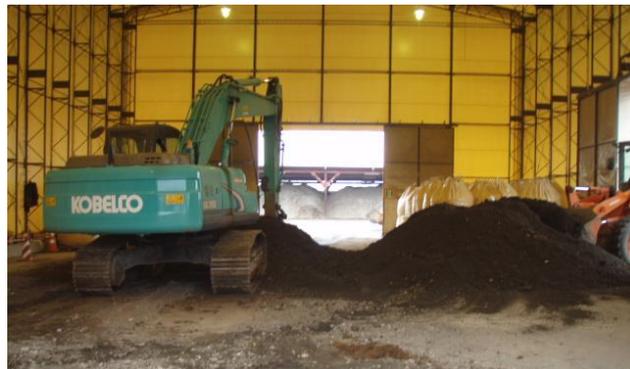
写真-21 津波堆積物受け入れ

津波堆積物は仮設テント内（粉塵飛散防止）に搬入し、重機により粗大物を取り除いた。

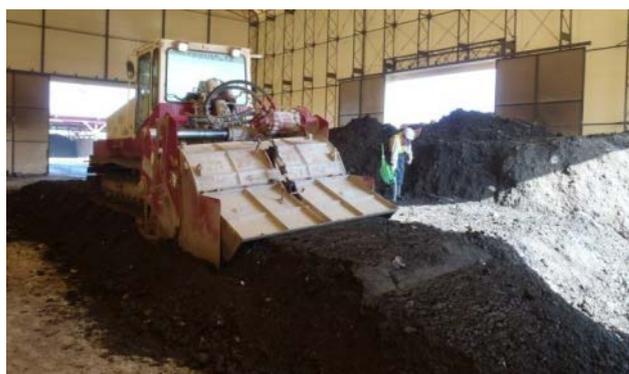
写真-22 スタビライザーによる攪拌混合

粗選別された津波堆積物に高分子系改質剤を添加した後、スタビライザーにより均一に攪拌混合し、サラサラな性状に改質した。

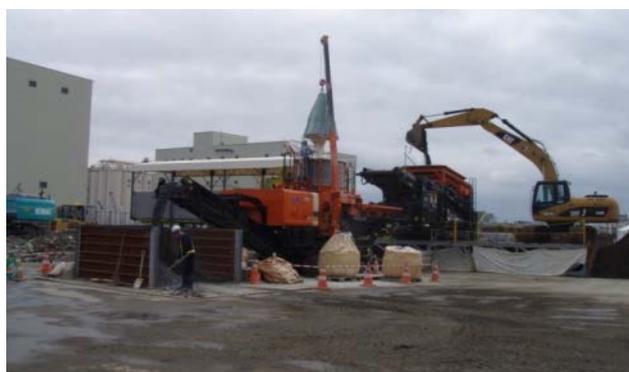
写真-23 振動スクリーンによる分別
と土質改良機による改質

改質された津波堆積物は振動スクリーンに投入し、20mm 超過物の廃棄物と 20mm 以下の土砂類に分別した。20mm 以下の土砂類は土質改良機に投入し、盛土材等として利用可能な性状に改質した。

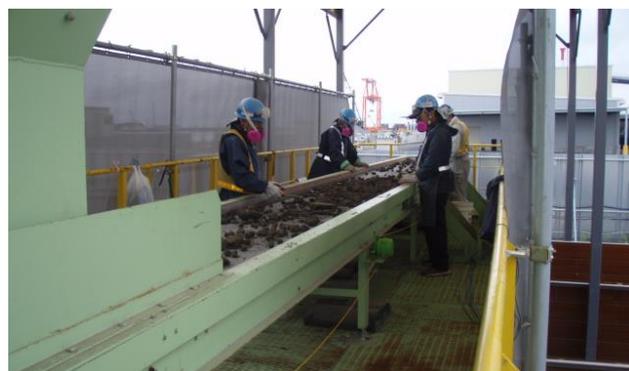
写真-24 手選別による分別

20mm 超過の廃棄物は手選別ラインへ搬送し、金属類・廃木材・コンガラ・可燃物・不燃物に分別した。

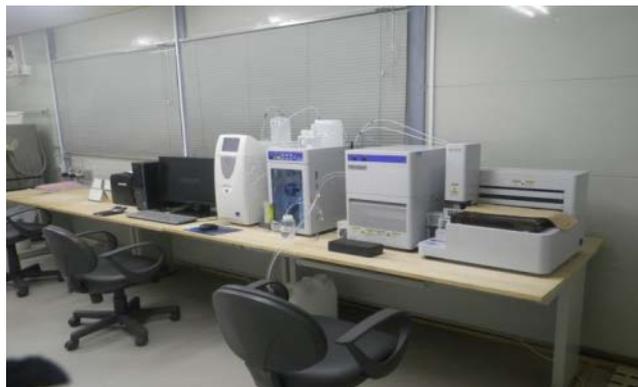
写真-25 品質管理の試験室

イオンクロマトグラフを用いて洗浄・破碎後の木材チップの塩素濃度分析を行い、塩素分が 1000ppm 以下であることを確認した。

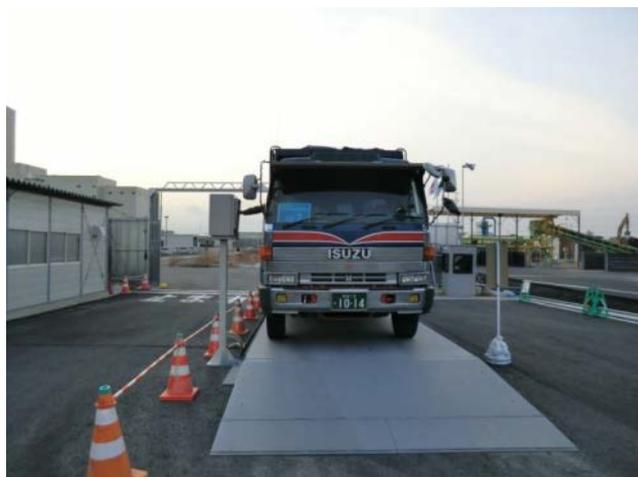
写真-26 トラックスケールによる計量

トラックスケールと品目別の計量カードを用いて、品目別の廃棄物の搬入・出量や搬入元・搬出先等の管理を行った。

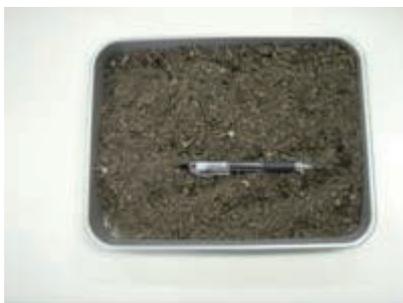
災害廃棄物の10mm以下材(復興資材)

高分子系改質剤を用いて災害廃棄物・津波堆積物を分別しやすい性状に改質することにより災害廃棄物から復興資材が重量比で25%程度、津波堆積物から土砂が85%程度回収可能となった。

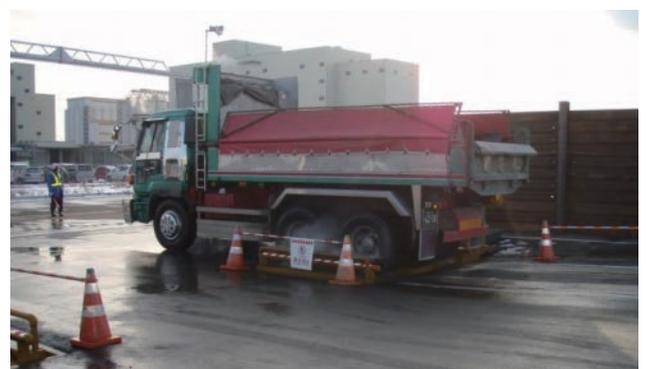
写真-29 タイヤ洗浄設備

中間処理場の出口にタイヤ洗浄設備(湿式)を設置した。
