取組事例の名称		工場排水施設のTVカメラによる調査と補修・交換
概要	対象	延長約3.5km、管呼び径φ200～φ800の工場内排水網の復旧
	種別	<input type="checkbox"/> 救援 <input checked="" type="checkbox"/> 機能回復 <input type="checkbox"/> 新・増設 <input type="checkbox"/> 復興 <input type="checkbox"/> その他 ( )
	規模	排水管 延長約3.5km、管呼び径φ200～φ800 マンホール 約60 油水分離層 3
	実施会社	西松建設株式会社
	実施場所	宮城 県 仙台 市・町・村
	発注者	民間 (仙台塩釜港の某工場)

1. 工事等取組の目的及び概要と採用した技術名称

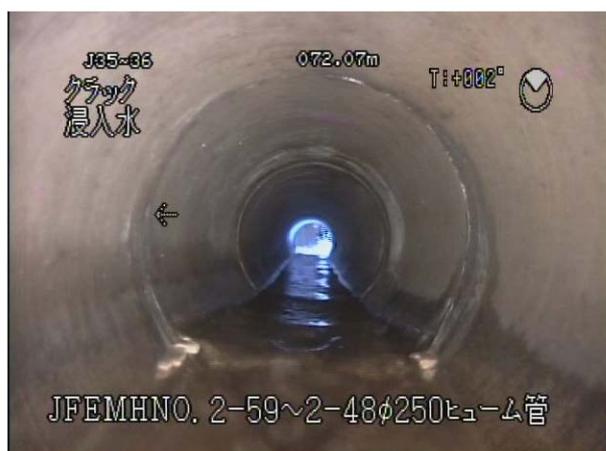
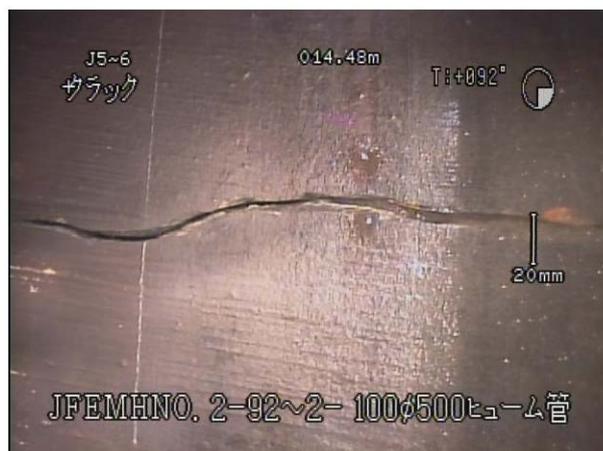
(写真、イラスト)

津波による堆積物で機能損失した排水網の復旧および地震による破損等を調査・復旧  
このため、まずは排水管内の津波堆積物の除去および管内を目視調査することとした。

津波堆積物の除去：高圧洗浄車  
管路の破損等調査：TVカメラ
