| 設備工事情報シート | 衛生 | Ⅳ－P－7 | 制 定 | 2005年4月1日 |
| Ⅳ. アフタークレーム | 間違いやすい設計・施工事例 | | 雨水配管 | |

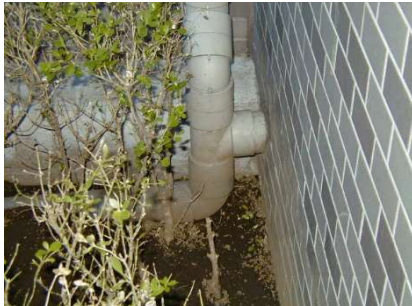
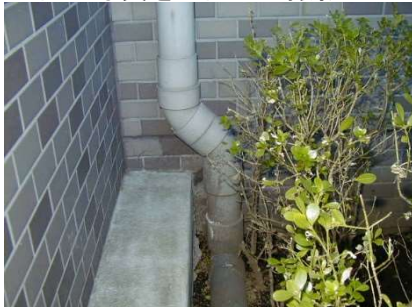
雨水立て管最下部の不具合接続事例

同上写真を正面から撮影

1 階共用廊下の側溝排水が上階よりの雨水立て管に接続された状態になっており、その直下部で配管を横引いている。

一般的な降雨強度の場合は問題はないが、集中豪雨時に雨水立て管が満水状態の為、1 階共用廊下の雨水が排水されず、直近に位置するエレベータに浸水した。

雨水立て管と1 階の雨水配管を分流のまま地上面まで降ろし別系統にて雨水枳へ接続した。  
以後、1 階の排水が雨水立て管の満水状態の影響を受け、排水されなくなることは無くなった。

配管内を満水状態で流れる可能性のある種類の配管は上階系統と最下階系統（事故例の場合は雨水立て管と1階開放廊下の側溝排水に該当する）は別系統にすることが望ましい。

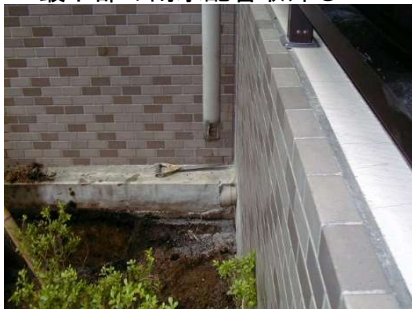
最下部の雨水配管取外し

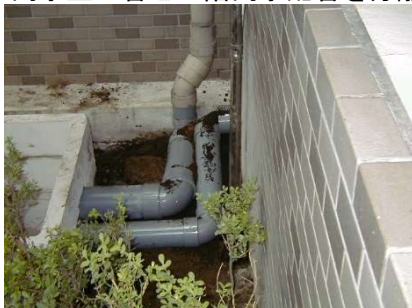
雨水立て管と1 階雨水配管を分離
