| 設備工事情報シート | 衛 生 | Ⅳ－P－8 | 制 定 | 2007年4月1日 |
| Ⅳ. アフタークレーム | 大浴槽排水系統からの溢水 | | 溢水 | |

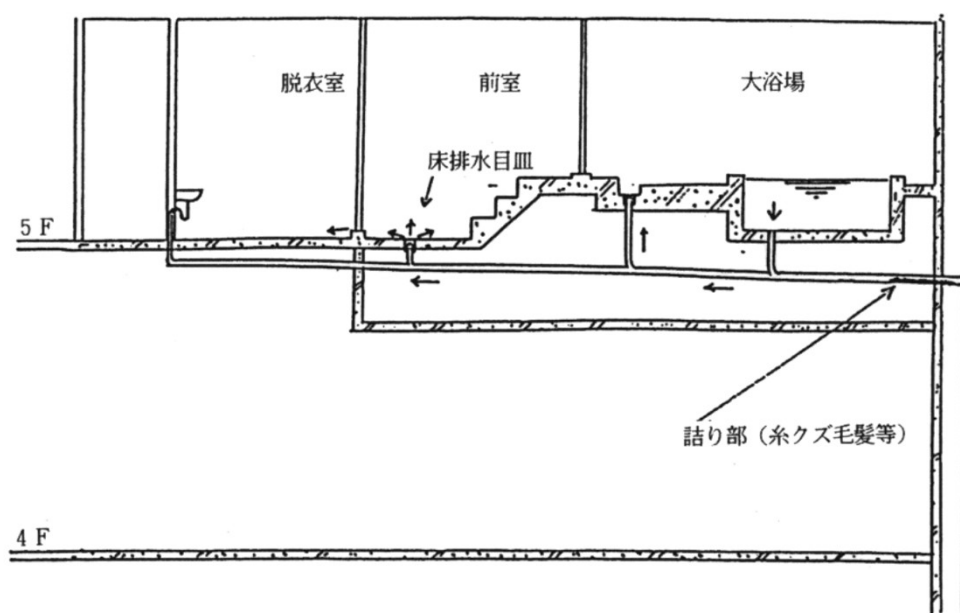
図-1 大浴室の排水ルート（断面）

某ホテル大浴場の浴槽の水を抜いたところ、排水管の下流側の詰まりにより、上流側前室床排水目皿より排水が噴き出し、脱衣室、廊下及び下階廊下、客室へ漏水した。

- ① 前室の床排水目皿が浴槽水位よりも低い位置にあった。
- ② 排水管の本管接続部において排水がスムーズでなかったことが推定される。

- ① 前室の床排水目皿並びに脱衣室手洗器の排水を別ルートとした。
- ② 排水管の清掃は定期的実施することの取扱説明を行った。

- ① 大浴場系統は単独排水でたて主管への接続を計画する。
- ② 横引き管の排水勾配を確保する。
- ③ 排水通水試験を確実に行う。
