種別	工種	事例名	シート番号
メンテナンス	給排水	MBのガス給湯器が更新できない	4-2

不具合事例・状況

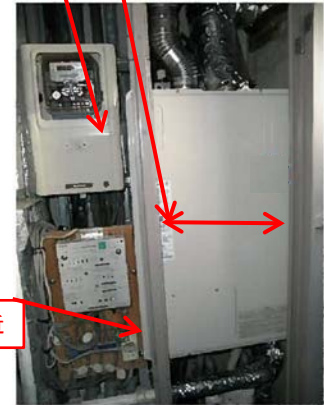
MB内の納まり検討が不十分であったため、ガス給湯器が更新できない。
給湯器と可燃物の離隔距離が確保されておらず、消防法上の法令違反との指摘を受けた。

電力メータと給湯器が接近

給湯器よりMB開口が狭い

MBの方立を切断した。

電力メータを上部に移動した。

(給湯器交換時はカバーを外せば干渉しない)

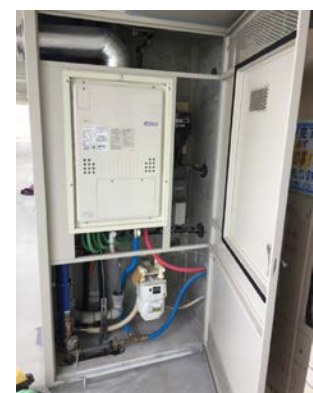
MB納まり例

例: MB扉を開けたときに点検しやすいように開口部を大きくとる。

側面パネルを取り外し可能とする。

- ①ガス給湯器が取替え可能なMBの大きさを確保する。
- ②ガス給湯器と他の設備との離隔距離を確認する。
(メーカーや機種によって違うので、機器の設置基準を確認の事)
- ③施工納まりだけでなく、施工性や将来の更新や点検も意識したMB形状を検討する。
