天童市市民文化会館

23-011-2016 作成	発 注 者	天童市	所 在 地	山形県天童市
種 別 耐震診断・耐震改修	改修設計	大成建設一級建築士事務所	竣 工 年	1974 年（昭和 49 年）
建物用途 集会場	改修施工	大成建設	改修竣工	2015 年（平成 27 年）

文化施設にふさわしい「魅せる耐震補強」 準構造・T-Ceiling による天井耐震化

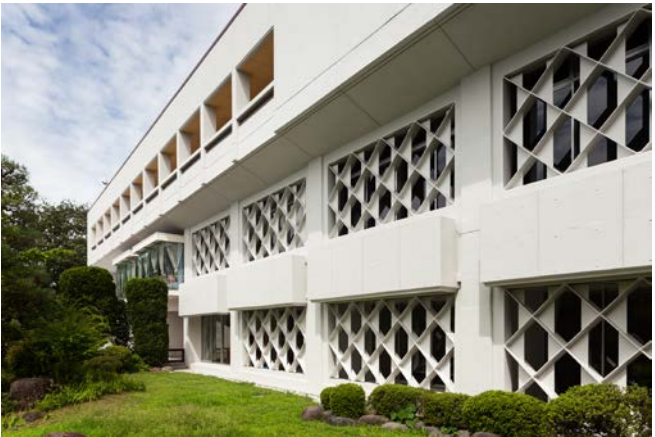
図 3 建物改修後外観（南側外壁・デザインウォール）

建物外観、内観、周辺環境への調和を意識した、鋼板パネルの組み合わせによる魅せる耐震補強部材（デザインウォール）を設計した。デザインウォールは将棋の駒で有名な土地柄や、既存の和風の前庭と調和する和柄をモチーフとし、デザイン性を表現しつつ性能を確保している。通風、採光はもとより、補強部材の鋼板交差部を極力シンプルにすることで、建物本来の意匠に馴染み、補強部材越しに見る風景も絵になる耐

震補強部材としている。補強部材は斜めに配したフラットバーを組み合わせることで耐力を確保する設計としており、フラットバーの交差部には座屈補剛のためのリブプレートを設置している。リブプレートは、上下のプレート間で 140mm 程度の重なりを持つように配置することでフラットバー中央部での局部座屈を防いでいる。

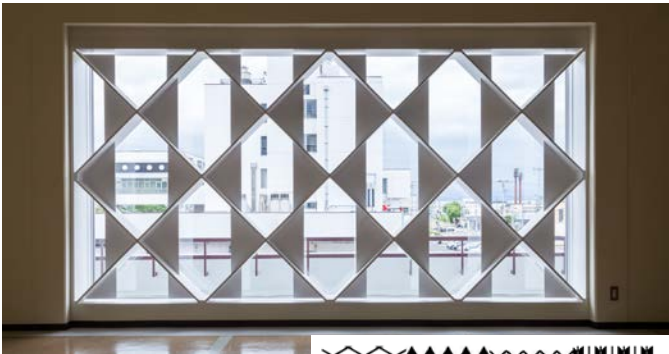
図 4 建物改修後内観（西側ホワイエ・デザインウォール）

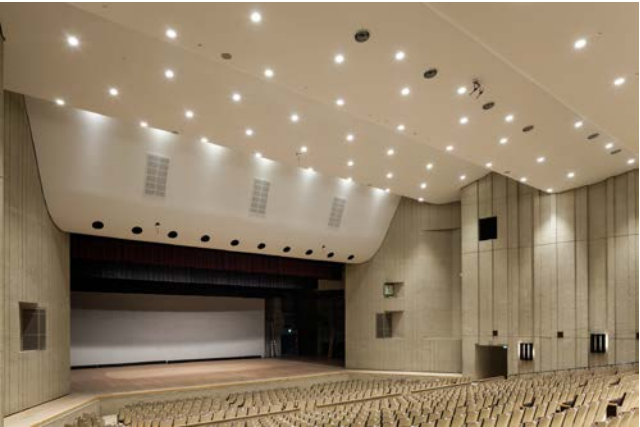
図 5 大ホール改修後内観

大ホール天井は、高さ 6m 以上、面積 200㎡以上の特定天井に該当しており、天井の耐震化が求められた。既存の吊り天井を撤去した後に、C 型鋼や軽量溝型鋼による構造体を追加で構築し、その構造体に天井を直貼りすることで天井の耐震化を行った。また音響性能確保のため、既存の天井形状を復元する必要があったため、事前に 3 次元計測を行って、既存形状を把握したうえで、鉄骨・天井の製作を行った。また天井内には設備ダクト・配管が多数配置されていたため、設備配管にも配慮した鉄骨構造の計画が必要であった。

大ホール天井は複雑な既存天井形状確保のため、3D スキャンを使用して詳細寸法の確保に努めました。施工方法は火災に細心の注意を払い、無火気工法を採用して施工に取り組みました。

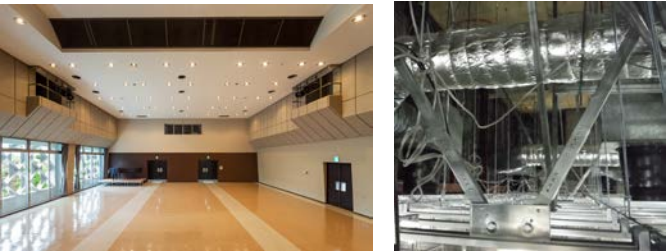
図 7 大会議室改修後内観・T-Ceiling V-brace 構法

大会議室は概ねフラットな天井形式であったため、新たに構築する吊り天井に耐震ブレースを配置する強度型の補強とし、ブレース構法には当社の保有する技術である T-Ceiling V-brace 構法を採用した。
