東京大学 美術博物館・7号館・21KOMCEE WEST

13-001-2021 作成	発注者	国立大学法人東京大学	所在地	東京都目黒区
種別 耐震改修	改修設計	株式会社類設計室	竣工年	1935年（昭和10年）ほか
建物用途 学校	改修施工	北野建設株式会社東京本社	改修竣工	2020年（令和2年）

落下防止ネットと天井の準構造化による 既存天井の意匠を生かす落下防止措置

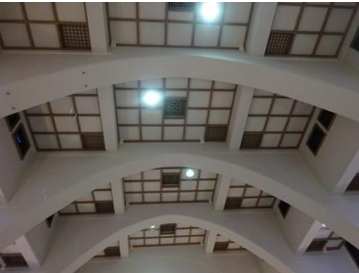
美術博物館は大学の保存建造物となっている建物で、学生の見学者等の出入りもあることから、格子天井の意匠を保存しながら天井の落下防止対策を施す必要があった。特に7号館は、学生が日常的に講義で使用する建物であることから、天井への落下防止対策を早急に施す必要があった。

写真1 美術博物館 改修前

美術博物館および7号館は、既存天井への安全対策として天井下に落下防止ネットを新設する計画とした。また、天井に設置された照明器具の吊り具への耐震補強を行う計画とした。

天井落下防止ネットの設計条件は表1に示す通りとし、この条件を満足するよう材料選定と施工計画の立案を行った。落下防止ネットは目幅25mmのものを用いた。落下防止ネットの設置は、まず既存躯体にあと施工アンカーを設けネット取付け用金具を取り付けた。次にネット取付け用金具を利用して天井の短辺方向に主ケーブルを張り、この主ケーブルに落下防止ネットを取り付けた。昇降式照明器具や感知器の範囲はメンテナンスに配慮し、ネットに開口を設けた。最も高い箇所の天井高さは、

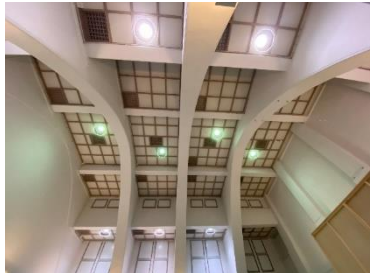
写真2 美術博物館 改修後

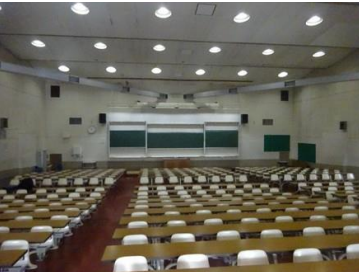
写真3 7号館 改修前

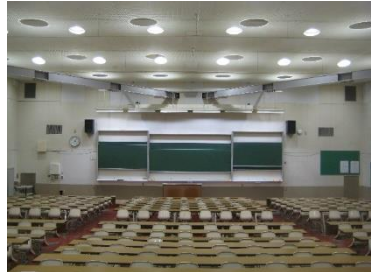
写真4 7号館 改修後

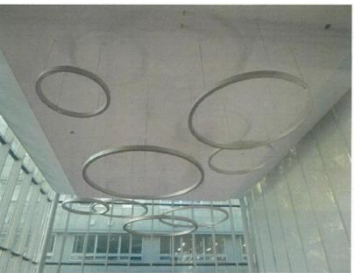
21KOMCEE WESTは、外径1500～3000mm、重量80～110kgの8台の巨大デザイン照明がオープンスペースホールの天井に設置されているのが建物の大きな特徴である。オープンスペースホールの天井は特定天井に該当するが、巨大デザイン照明は天井下地材に固定されていたことからデザイン照明への落下防止対策を施す必要があった。落下対策においては既存天井の意匠を変えず、また既存のデザイン照明を利用することが条件であった。

写真5 21KOMCEE WEST 改修前

21KOMCEE WESTは、天井内に鉄骨による構造体を設置して既存天井と一体化させることで、天井を準構造化する方法を採用した。また、既存照明は天井内に設置する構造体へ固定することとし、合わせて空調設備及びダクトの耐震吊り補強を実施する計画とした。

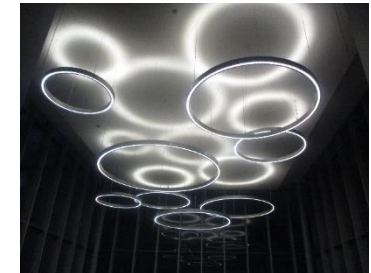
写真6 21KOMCEE WEST 改修後

天井を準構造化するために既存の天井仕上げ材と下地材を全て撤去し、新たに溝形鋼（B100、100×50×5×7.5）、野縁受け（C-100×50×20×2.3）、野縁（19×50×0.5）による井桁状の天井下地を構築した。天井下地の構築においては、まず、主構造体となる溝形鋼を取り付けるために既存の鉄骨梁の耐火被覆材を一部撤去し、ガセットプレートを現場溶接にて取り付けた。次に溝形鋼をガセットプレートにボルト固定し、溝形鋼と野縁受けをLアングルで、野縁受けと野縁を準構造化天井耐震クリップで固定して構造体と天井下地を一体化し準構造化天井とした。デザイン照明の下地は、既存下地をそのまま用い新設した鉄骨下地へ固定し直した。

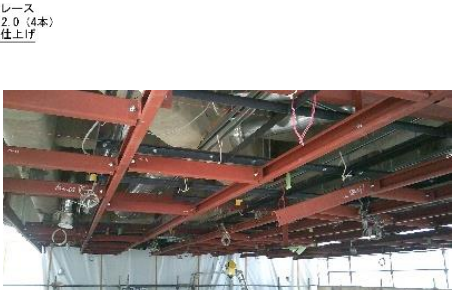
写真9 天井鉄骨下地施工状況
