東京高等学校 1 号館

08-018-2018 作成	発 注 者	学校法人上野塾	所 在 地	東京都大田区
種別 耐震診断・耐震改修	改修設計	株式会社大林組	竣 工 年	1976 年（昭和 51 年）
建物用途 学校	改修施工	株式会社大林組	改修竣工	2017 年（平成 29 年）

学校を稼働させながら耐震補強工事

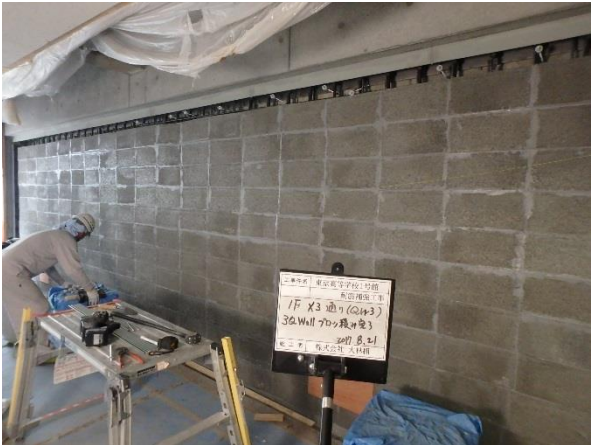
写真－2 耐 震 改 修 中

工事は夏期休暇を主に使って行った。近隣住居が近いこと、学校職員が夏期休暇中も出勤して仕事をしていること、さらに工事は夏期休暇だけでなく授業が行われる平日も工事を行うことから、振動騒音が少ない 3Q-Wall 工法による施工を行った。このように建物内部へ配慮された設計により、学校教職員や生徒の動線を遮ることなく工事を進めることができた。騒音を伴う作業についても、時間を調整して対応することで問題なく工事が進捗した。建物の使用状況に合わせた設計・施工計画により、建物利用者が普段と変わらない環境を保ちながら工事を行うことができた。また、当初より補助金制度を利用することが決まっていたため、補助金スケジュールと工事工程及び学校運営に支障が出ないよう、補強設計開始前から工事計画についても発注者と綿密な打合せを行ったことで、滞りなく工事を完了することができた。

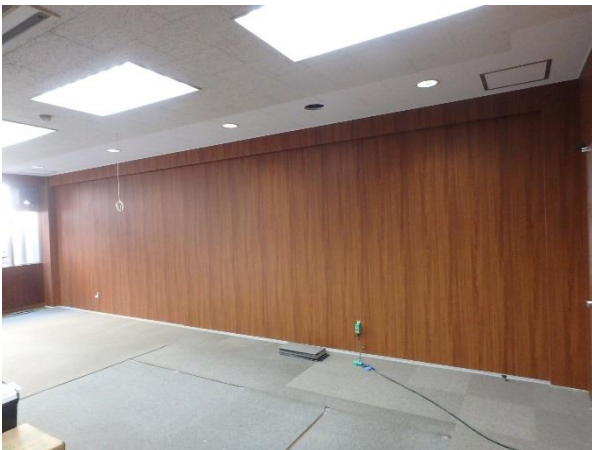
写真－3 耐 震 改 修 後

耐震改修により耐力が増大し、補強後の Is 値は X 方向で最小 0.758、Y 方向で最小 0.719 というれも耐震判定指標を満足することを確認した。壁厚を増しただけなので、ブレース補強等と比較して圧迫感などを感じにくく、仕上げ後は補強前と変わらない使い勝手となっている。
