学校法人聖路加国際大学 聖ルカ礼拝堂保存改修

20-008-2024 作成	発 注 者	学校法人聖路加国際大学	所 在 地	東京都中央区
種別 耐震改修 その他	改修設計	清水建設株式会社一級建築士事務所	竣 工 年	1936 年（昭和 11 年）
建物用途 その他	改修施工	清水建設株式会社	改修竣工	2023 年（令和 5 年）

歴史的建造物の保全と安全性の確保

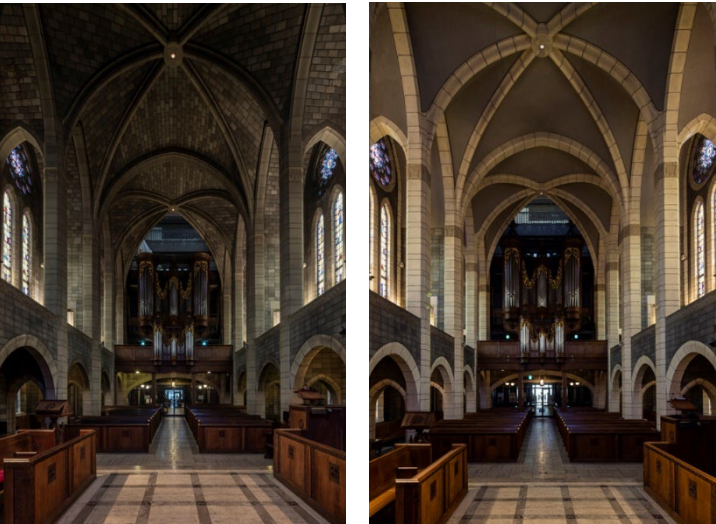
写真1 改修前

写真2 改修後
