# 愛知銀行今池支店耐震補強工事

52-001-2015 作成  
種別 耐震診断・耐震改修  
建物用途 店舗・事務所

## 営業しながら施工・室内の開放性を確保した耐震補強

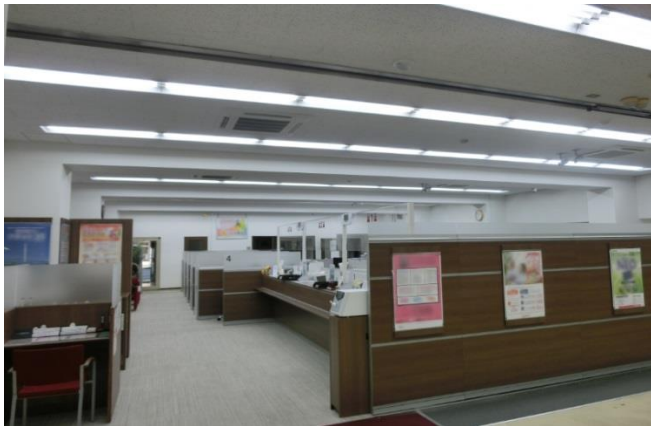
写真1 補強後の建物内部（仕上げ完了後・表玄関側より）

おかげさまで、窓口・ATMコーナーとも休業することなく耐震補強を行うことができた。補強部材の出っ張りも気にならない程度で納まっており、補強前と同じように室内を使用できている。

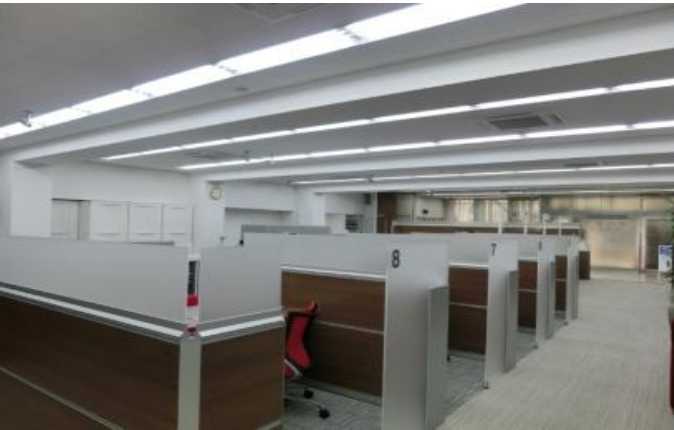
写真7 補強後の建物内部（仕上げ完了後・裏玄関側より）
