北菓楼札幌本館

26-011-2018 作成	発注者	株式会社 北菓楼	所在地	北海道札幌市
種別	耐震改修	その他	竣工年	1926 年（大正 15 年）
建物用途	物販		改修竣工	2016 年（平成 28 年）
	改修施工	株式会社竹中工務店

大正煉瓦造建物の保存再生

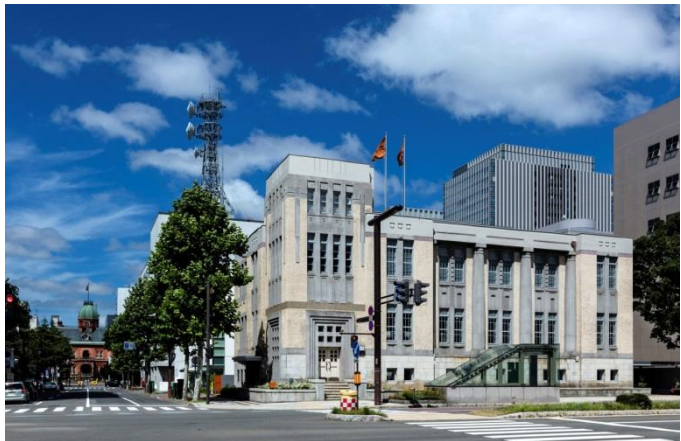
写真-1 建物全景

【要約】 1926 年（大正 15 年）に竣工した煉瓦造建物を札幌の歴史的な景観を継承(写真 1)しながら市民や観光客に愛される菓子店舗へと再生したプロジェクトである。【無水削孔技術を用いたレンガ壁補強法】の採用と、内部に新築した【壁式RC造構造体との一体化】により、現行の建築基準法に適合した構造体の構築を実現した。

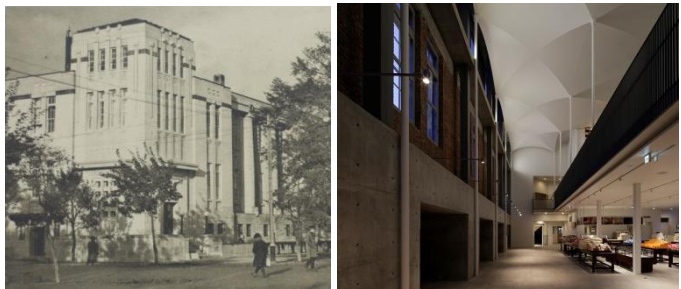
写真-2 建物全景（竣工当時）

既存建物（写真-2）は皇太子（のちの昭和天皇）からの御下賜金により大正 15 年に北海道廳立（ちょうりつ）図書館として開館した。北海道が運用し用途を変えながら利用されてきたが、昭和 55 年ころより有効活用されていなかった。建物の有効活用のため 2013 年にプロポーザルが実施され、当社を含む北菓楼グループが選定された。今回は既存建物の一部を保存しつつ新たに増築し、菓子店舗として再生させた。
