解体工事現場における火災予防対策の徹底について（依頼）

# なくそう！工事現場からの火災

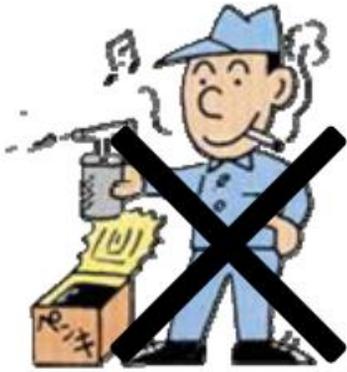
火気を使用する際は、付近に断熱材等の可燃物がないことを確認

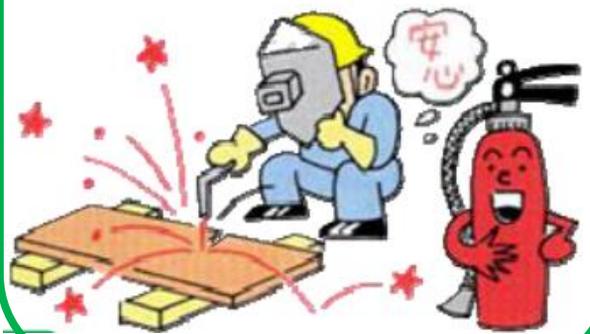
火気周囲を不燃材シート等で遮へい、消火器等の準備

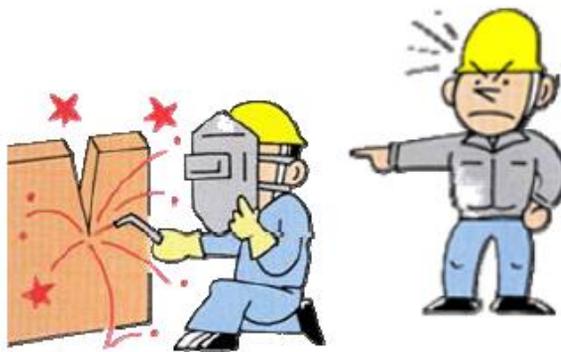
溶接等の作業場周辺の点検や作業中の監視
