# 震災への対応 防災への取り組み

# 動

## 大林組 鰐川浄水場の復旧

## 五洋建設 仙台塩釜港の航路啓開

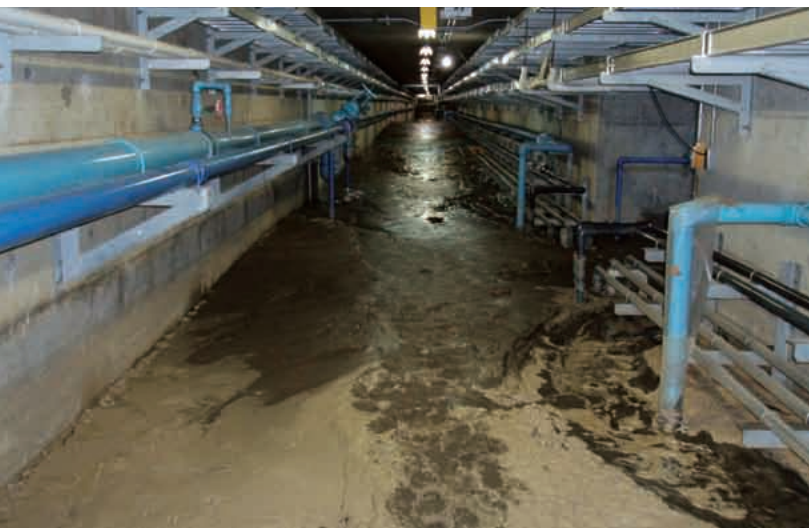
## 液状化による鰐川浄水場の被害状況

液状化により地面は凹凸になり、地中の連絡管が損傷した。右写真の中央を斜めに走っているのは共同溝の上の地面。共同溝は沈下あるいは隆起し、開いた目地から地下水と土砂が流入した(上写真)。

場内は約一一畝の敷地に上水と工業用水をつくる施設があり、敷地の六割以上が液状化の被害を受けていた。水処理を行う取水ポンプ棟、沈澱池、急速ろ過池、中間ポンプ室、浄水池、送水ポンプ棟などの諸施設は支持杭を打設していたのでほぼ健全だった。しかし、各施設間に処理水を通すために地中に埋設された連絡管については、施設に近い箇所を掘り出したところ、連絡管の一部に使われている伸縮可とう管は五〇ミリの許容偏心量を超えた変位に耐えられず破損していた。また、連絡管の接合部では脱管や漏水箇所もあり、大き

さらに施設に沿って地下を巡っている共同溝の被害も深刻だった。「共同溝は液状化により沈下しているところもあれば、逆に隆起したままになっているところもある。これはえらいことになっていると

思いました」と石原口さん。共同溝の目地が開いたり、ずれたりして土砂と地下水が流入しており、内部に設置された水処理薬の輸送管や検水管が埋まって、被害状況の確認も困難な状態になっていた。土砂の量は約三〇〇立方メートル。石原口さんは人力では埒がわからないと、急遽バキューム車を手配し、二十三日から昼夜間体制で土砂の撤去作業を始めた。

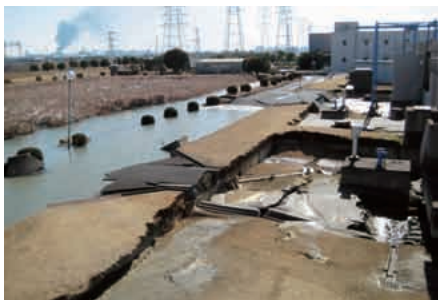
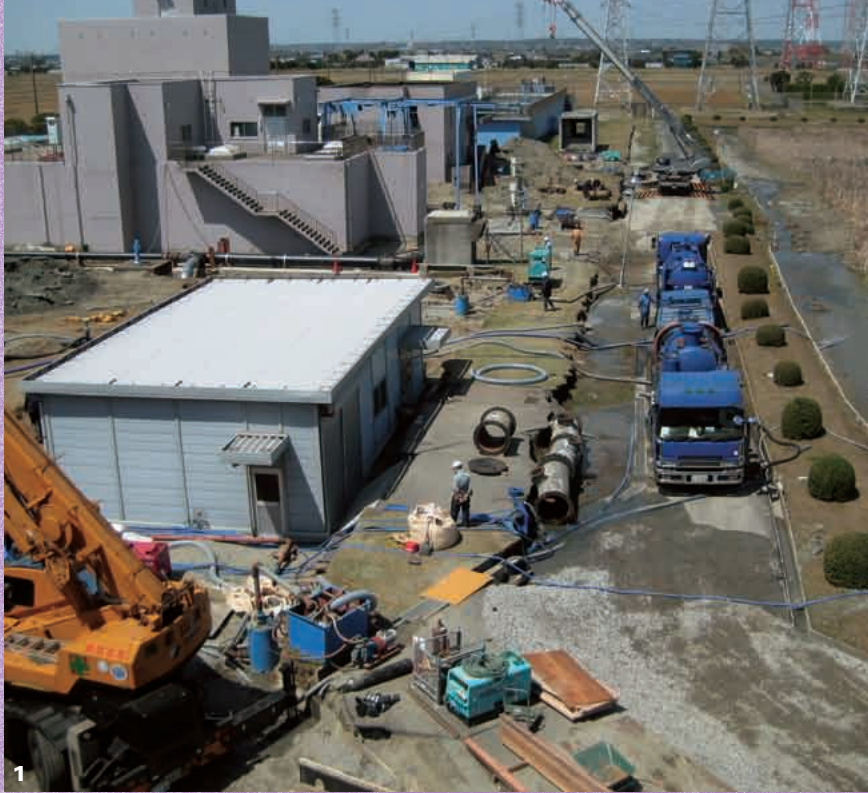
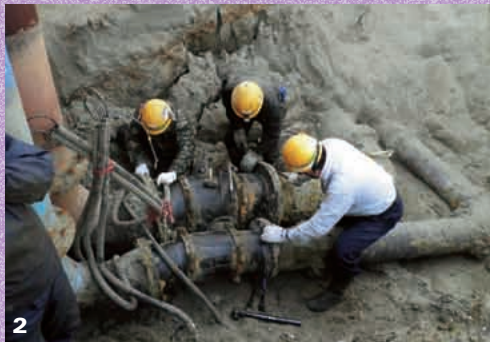
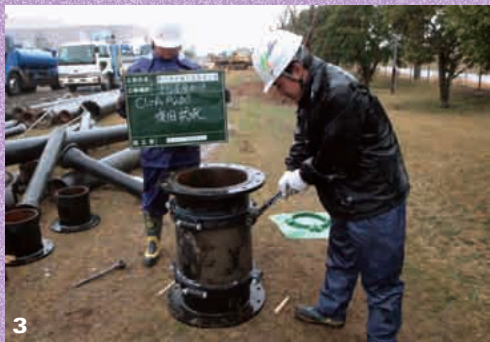
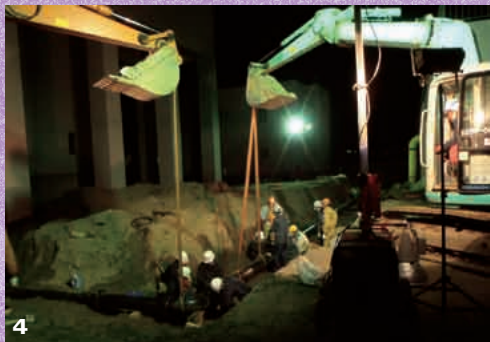
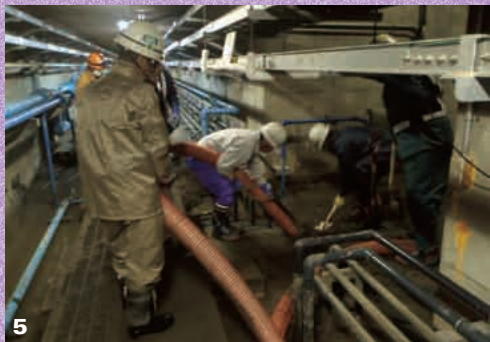
## 鰐川浄水場の応急復旧工事

1 復旧工事の進む上水エリアの様子。2 大きく損傷した連絡管の撤去作業。3 伸縮可とう管の現地補修。4 工事完了日(4月12日)の現場。夜9時にすべての連絡管をつなぎ終えた。5 共同溝の開いた目地から侵入した土砂はバキュームで除去した。

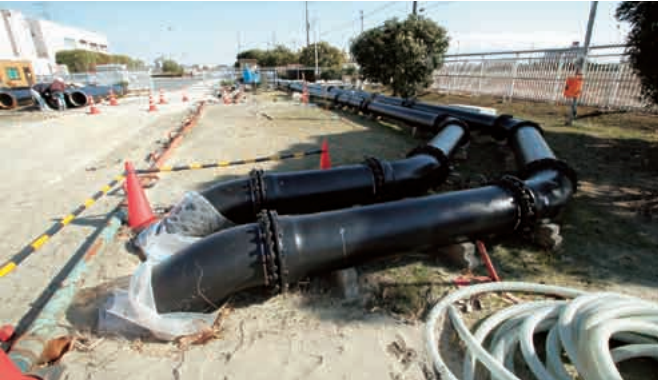
## 送水ポンプ室から場外へ向かう仮連絡管

工期短縮を図るため、共同溝などの構造物の下に埋設されていた配管のルートを変更し、仮連絡管を地上に這わせた。(写真：中原一隆)

施設建設に携わった県OBの協力を得ながら検討を行なった。その結果、今回の工事はできるだけ早期の送水再開を目指す仮復旧までとし、本復旧工事は後日改めて行うこととした。これにより最大の懸念事項であった場内でいちばん深い所に布設されていた送水ポンプ室から場外へ向かう連絡管は、送水ポンプ室からすぐに立ち上げ地上を這わす方針が決まった。間もなく配管材料の手配も見通しがついたので、このルートに関しては四月十二日に工事を完了する目途が立った。しかしその後、中本さんは場内のすべての連絡管の復旧も四月十二日までになんとかして完了できないかという相談を企業局から受ける。それが四月一日のことだった。このとき、連絡管

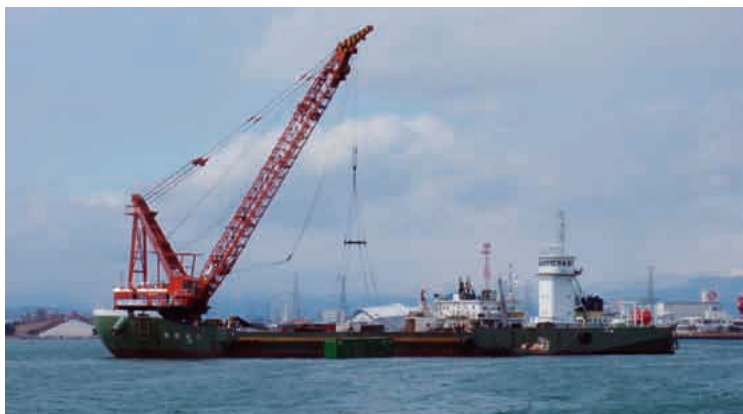
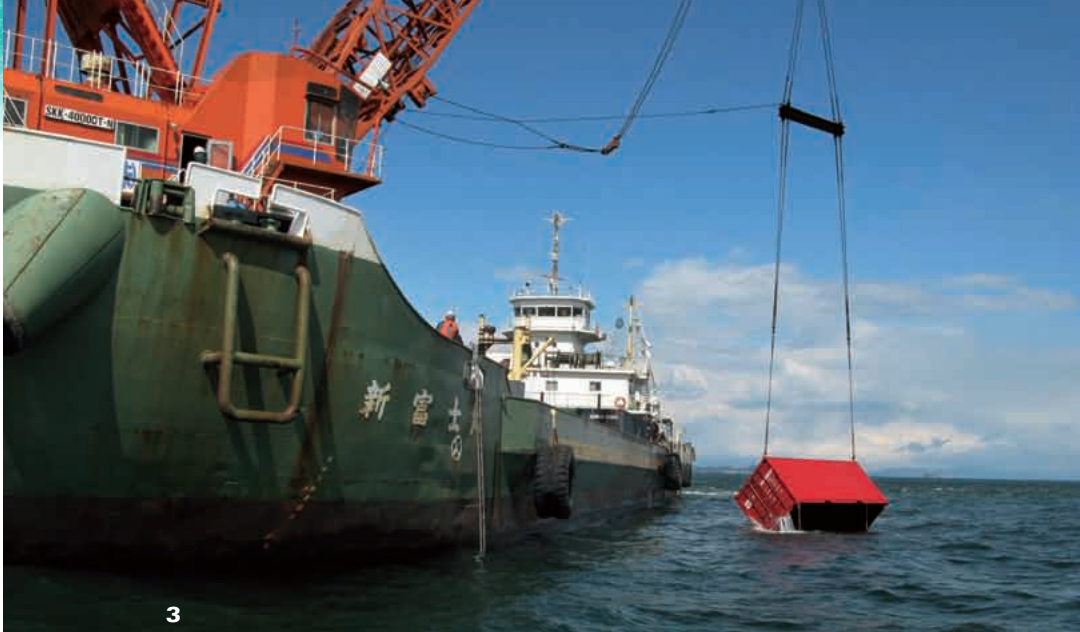
## 啓開作業を行った起重機船

国内最大級の360t吊起重機船「新富士」。300t吊の「富士」とともに仙台塩釜港へ向  
かった。現地では250t吊「栄正号」、200t吊「38清水」を加えた4隻が啓開を行った。

## 仙台塩釜港(仙台区)で行われた啓開作業

**1** 十分に打ち合わせし、安全第一で作業を行う。**2** 海底から引き揚げられた  
障害物。貨物コンテナが全体の6割を占めた。**3** 起重機船による引き揚げ状  
況。**4** 物流商品も流出していた。グラブバケットがつかみ揚げているのは大量  
の紙。**5** 漂流物も船舶の航行の障害になる。写真は破壊された養殖イカ  
ダ。巨大な塊になっている。

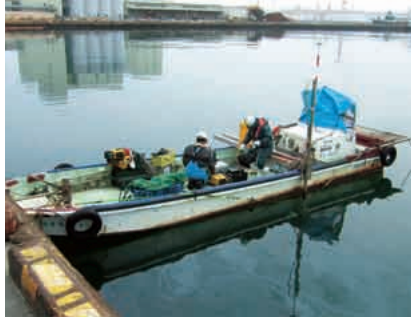
## 現地調査で障害物の位置を確認する

ナローマルチ測深機を機装した船で海底の状況を測量。データ解析により沈んでいるコンテナや車両などが立体的に可視化される。

しかし、海底のどこに何が沈んでいるかはすぐにはわからない。ナローマルチ測深機を積んだ小型船で航路上の海底を調査し、障害物の位置をつきとめることから啓開作業は始まった。この測深データの解析で障害物の座標、形状まで確認することができる。引き揚げは土井さんが乗船してきた二隻の起重機船に東北支店が手配した二隻を加え、計四隻であたった。解析データをもとにGPSで起重機船を引き揚げ地点へ誘導し、潜水士が海中へ潜る。海底でワイヤーを障害物に玉掛けし、その合図で船上のオペレーターがクレーンを操作する。「全域を調査してから作業にとりかかる時間はありませんでした。どれだけの障害物が海底にあるのかわからない状況で、調査しては引き揚げる作業を繰り返し続けました」と土井さん。三月中旬に二〇〇個以上を撤去。五月下旬までに合計約五〇〇個を

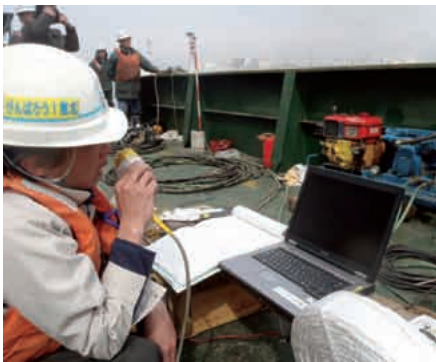
## 障害物の引き揚げ、撤去作業

潜水士が潜って障害物を確認し、玉掛けのあとクレーンで障害物を引き揚げる。オペレーターとお互いの姿を肉眼で確認できない中での作業であり、衝撃により変形したコンテナを吊り上げる難しい作業でもある。
