BUILDING CONTRACTORS SOCIETY
PRIZE-WINNING WORKS

第三回受賞作品 (一九八一年)

武蔵野音楽学園バツハザール

後編

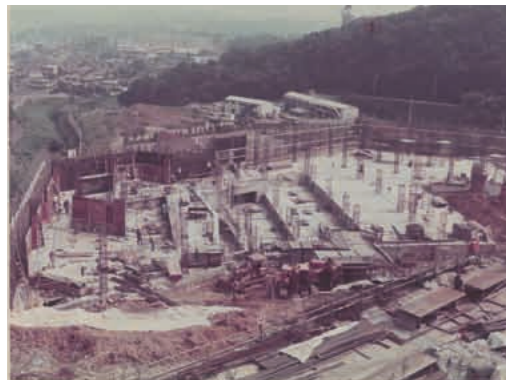
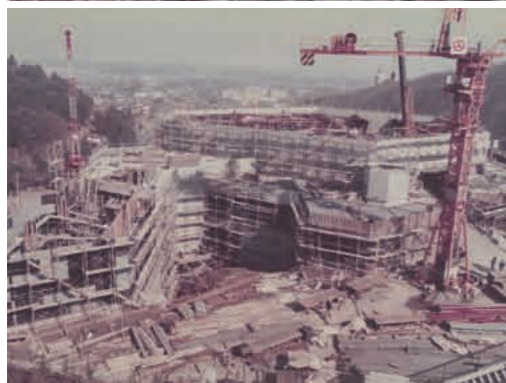
上／1階の基礎工事。複雑な地形での工事であったが、ここから段々と傾斜に沿って躯体が仕上がっていく。
下／工事中写真。躯体が建ち上がり、コンサートホールも並行して工事が行われている。

現場では地下の機械室から基礎工事を始め、躯体を作っていくのですが、山に沿って施工していくので、常に増築を繰り返しているような印象で、基礎工事とはなかなか縁が切れないな、との思いの中で、作業を行っていました。

根に囲まれている。このホールの外観はこの三つの尾根に続く山腹の等高線を結び、それをたどった線が建物の構成を決め、六角形という独特の形を作り出している。一見複雑に見えるこのフォルムは自然が作り出した造形ともいえる。問題はどのように施工していくかである。工事過程においては地階の機械室の基礎工事から始まり、一階・二階・三階と順次施工をし、同時にコンサートホール内部の工事も進められていく計画だった。中心部分であるコンサートホールはコンクリートの梁を使用すると

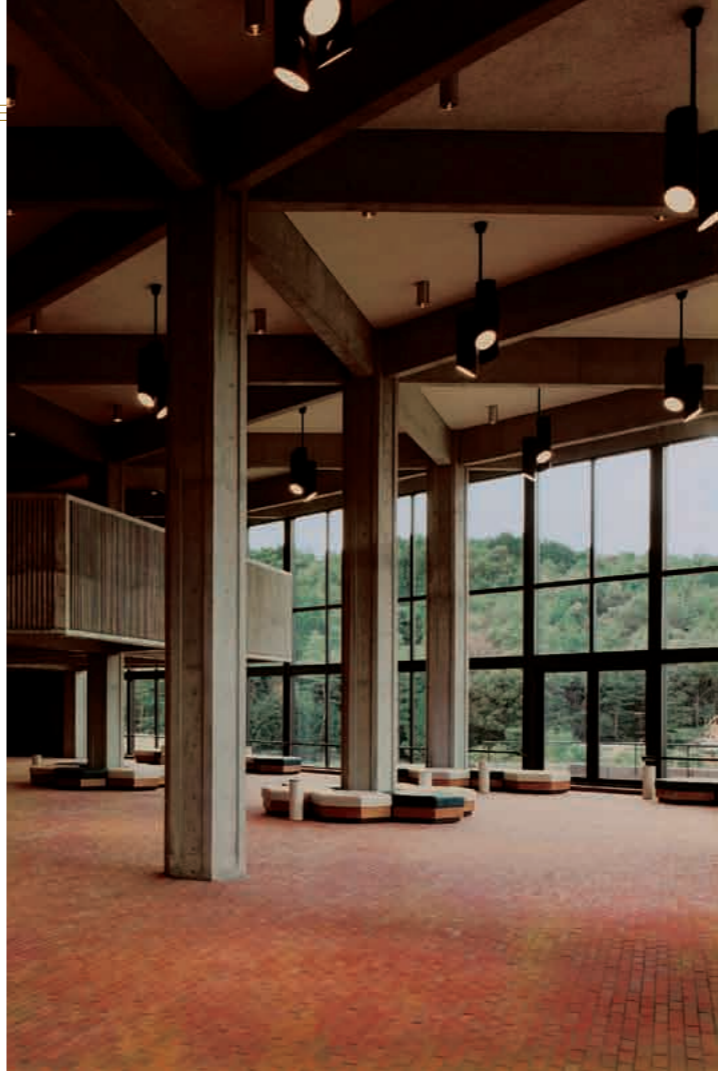
1階吹抜。柱を六角形にすることで空間を広く感じ、開口部を最大限生かすことができる。また、柱に凹凸をつけレンガの床との質感のバランスをとっている。

ロビー天井は六方向からの梁を極力細くし、それを受ける柱を六角形にすることに決まった。また、コンクリートの柱表面を研り、凹凸を付けることで床に広がるレンガとの質感のバランスをとった。これは、教育施設でありながら、コンサートホールとして重要な演出されたロビー空間をつくるためである。さらに、それによって、より広い空間での自然を感じることもできるようになった。事実、ロビーからは圧迫感なく外に広がる景色を楽しめる。しかし梁や柱の取り付けは一般的な四方向の梁より鉄筋量が増えてしまい、コンクリートの流し込みが難しくなるため、設計者と施工者の間でデザインと構造の検討が繰り返された。併せて、コンクリートの打ち放し
