### 工事概要

# 宮大工の精神が 社寺建築を 未来へ伝承する

## 大本山總持寺祖院震災復興事業・ 大祖堂保存修理工事

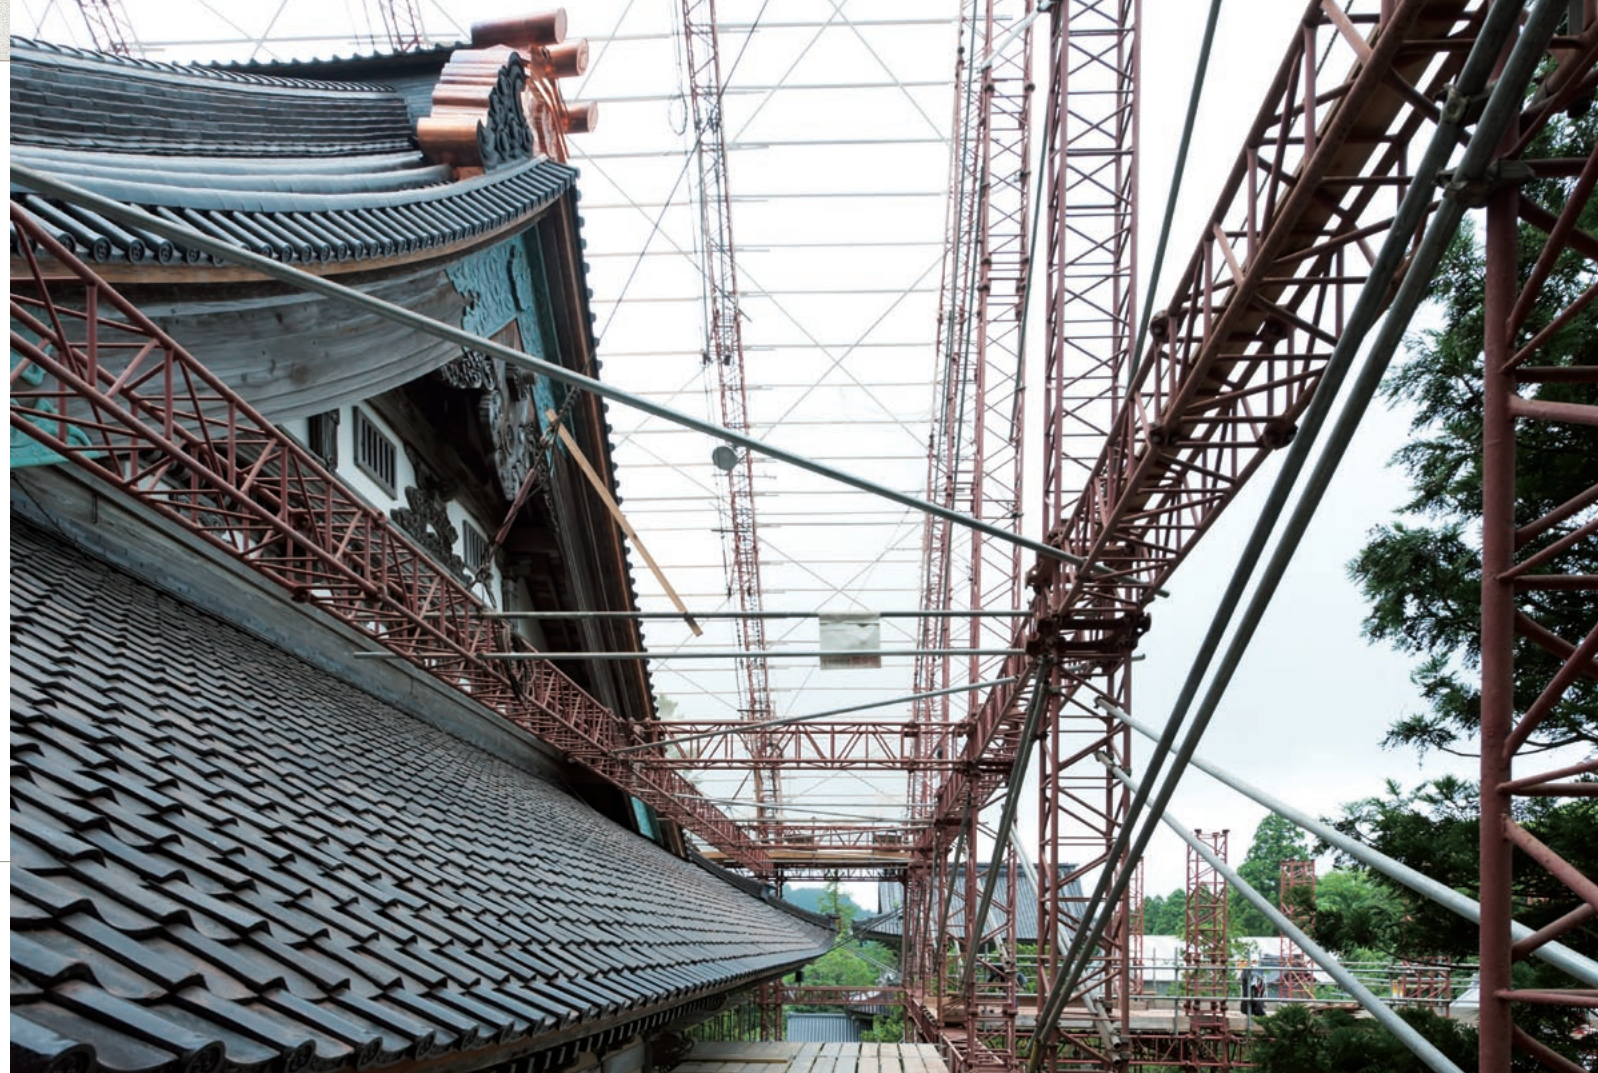
仮設足場より「大祖堂」屋根を望む。建物正面側には以前から使われていた瓦が再利用されている。上空には、解体中の素屋根（建物を雨風から守るとともに、全天候で作業をするために建物全体を覆う仮の屋根）の骨組みが見え、スケールの大きさがうかがえる。

柱は最大で三〇ミリの曲がりがあり、ナイロンの  
吊り具とチェーンブロックを用い、位置を微調  
整する作業は非常に苦労したという。「今回屋  
根瓦も修復していますが、瓦の下地は土居葺き  
でした。いまでいう防水紙の役割ですね。ただ  
修復の際には土居葺きだけでなく防水紙も使っ  
ています」。伝統的な技術と近代的な技術を常  
に融合させながら修復工事は進められている。

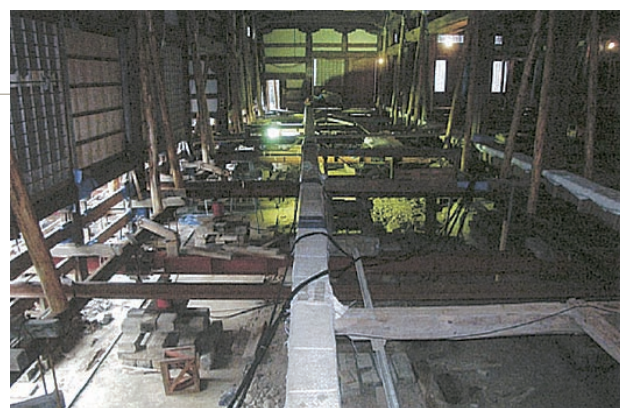
建物を地面から約1m持ち上げた様子。床組みの下には井桁状に鉄骨が組まれており、それをジャッキが支えている。（提供：松井建設株）

まず既存の屋根や壁はそのままに床組みを解体。続いて、一〇〇㍎の油圧ジャッキを四五個使用、建物を地上から約一㍎持ち上げ空間をつくる。建物を持ち上げるためにはできるだけ軽

くした方が安全のように思えるが、地盤や基礎を補強する約一年の間に雨風で柱などが痛まないうちに屋根や壁を残しているという。地盤の補強として地中には約七㍎の長さで、二五五本の鋼管杭が打ち込まれている。「床下の空間は約一㍎しかありませんので、直径の異なる二種類の鋼管杭を一㍎刻みに人力で運搬し、建物の自重をジャッキの反力として利用する圧入工法で打設していきました」。その後、基礎の補強として新たな基礎スラブを打設、礎石を元の位置に戻していった。「創建時と同じ場所へ柱を戻す為に、建物を下ろす際には三次元測量器を利用してミリ単位の精度で位置を調整しました」。

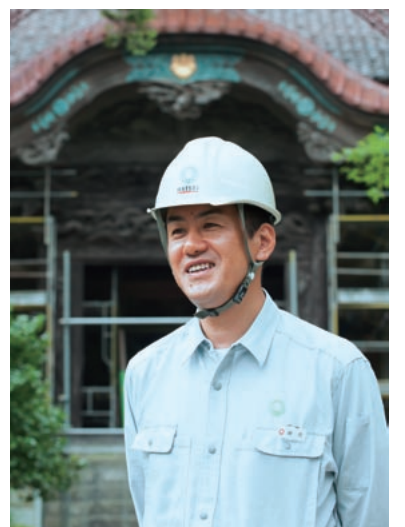
右／「焼印」は新たに使用する木材に押される。これにより改修時期を後世に伝える。  
左上／解体時、既存建具や床板一枚ごとに「番付」と呼ばれる札が付けられる。写真は  
建具に貼られた「番付」。これにより、どこで使われていた部材かわかる。  
左下／現場で使用する仕口、継ぎ手形状の検討に使われた原寸大模型。

もう一つ受け継がれるものがある、素材だ。  
補修に関しては、木組みの形状や使われている  
釘からいつ、何回手を加えられたかを探り、そ  
の加工技術を踏襲して新たな加工を施すそう  
だ。また部材の長さや厚みが次の担い手に伝わるよ  
う完全に切落とすようなことはせず、新しい木  
材を補完していく。左官工事では解体した壁の  
土を新しい材料に混ぜて使うそう  
だ。磯見所長は実際の土壁の前に「土塗り壁は四種類の下塗  
りの後、上塗りで仕上げます。そうすることで、  
ひび割れ防止に役立ちます」。社寺建築を「修  
復」ということは、創建当時の姿に戻すこ  
とであり、数百年先を見据え、その建物で使わ  
れている技術や素材を伝承することでもある。

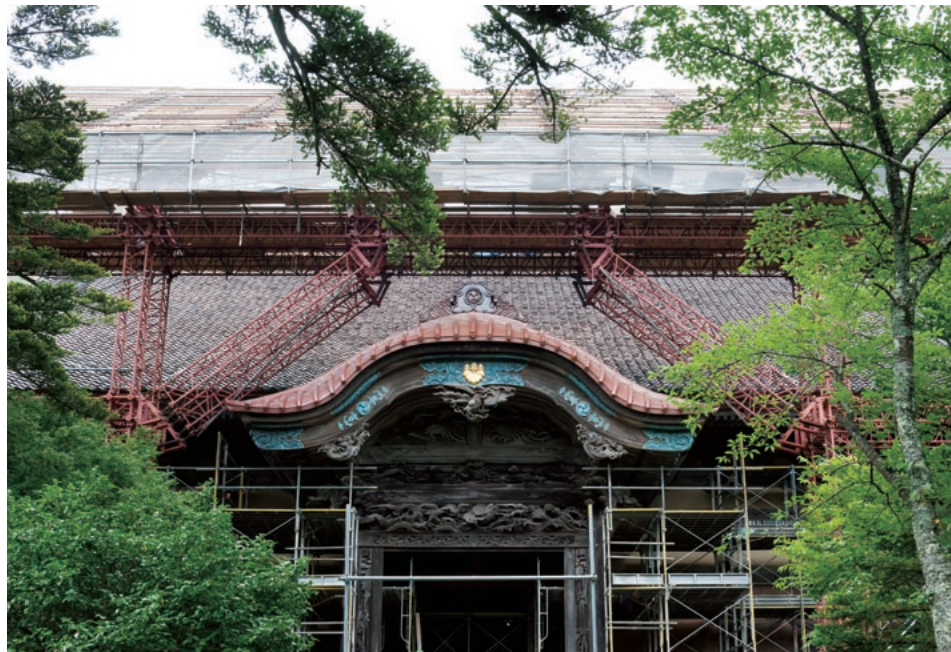
「大祖堂」正面入り口。立体的な彫刻が軒下に配置されている。壮大な外観を拝める日も近い。

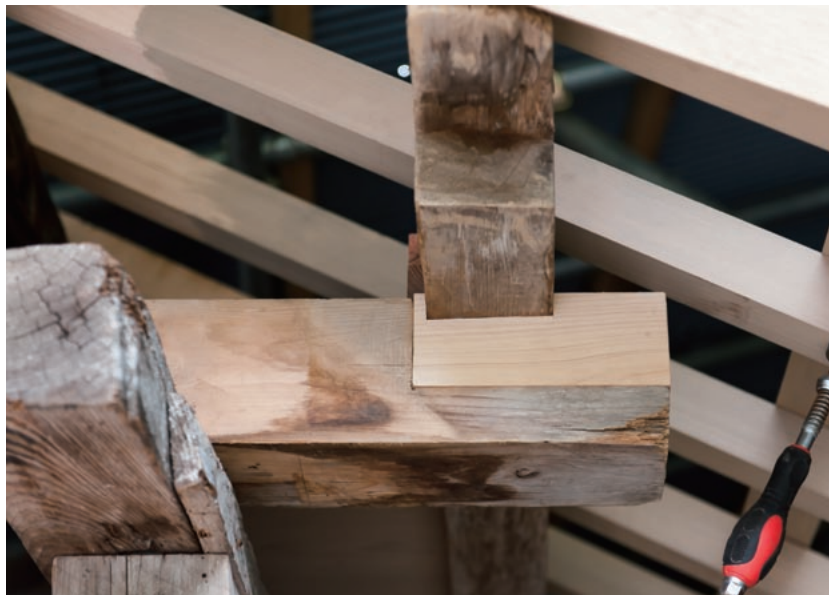
補完された木材の様子。部材の長さを後世へ伝える為に端部を切り落とさずに、新しい木材を補完している。新旧の木目も揃える事で、長い年月をかけて馴染んでいく。

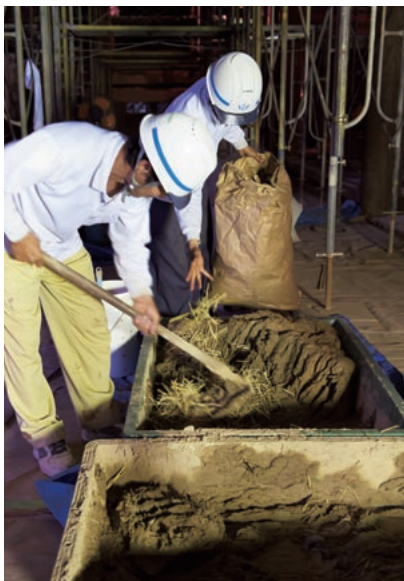
上／土塗り壁の調査写真。5つの段階  
を経て壁を仕上げている。左から小  
舞、荒壁、斑直し、中塗り、漆喰上塗  
りの順。（提供：松井建設株）  
左／斑直しに使用される土を練ってい  
る様子。藁と混ぜた後、使用する。
