## 東京駅丸の内駅舎

東京都千代田区丸の内

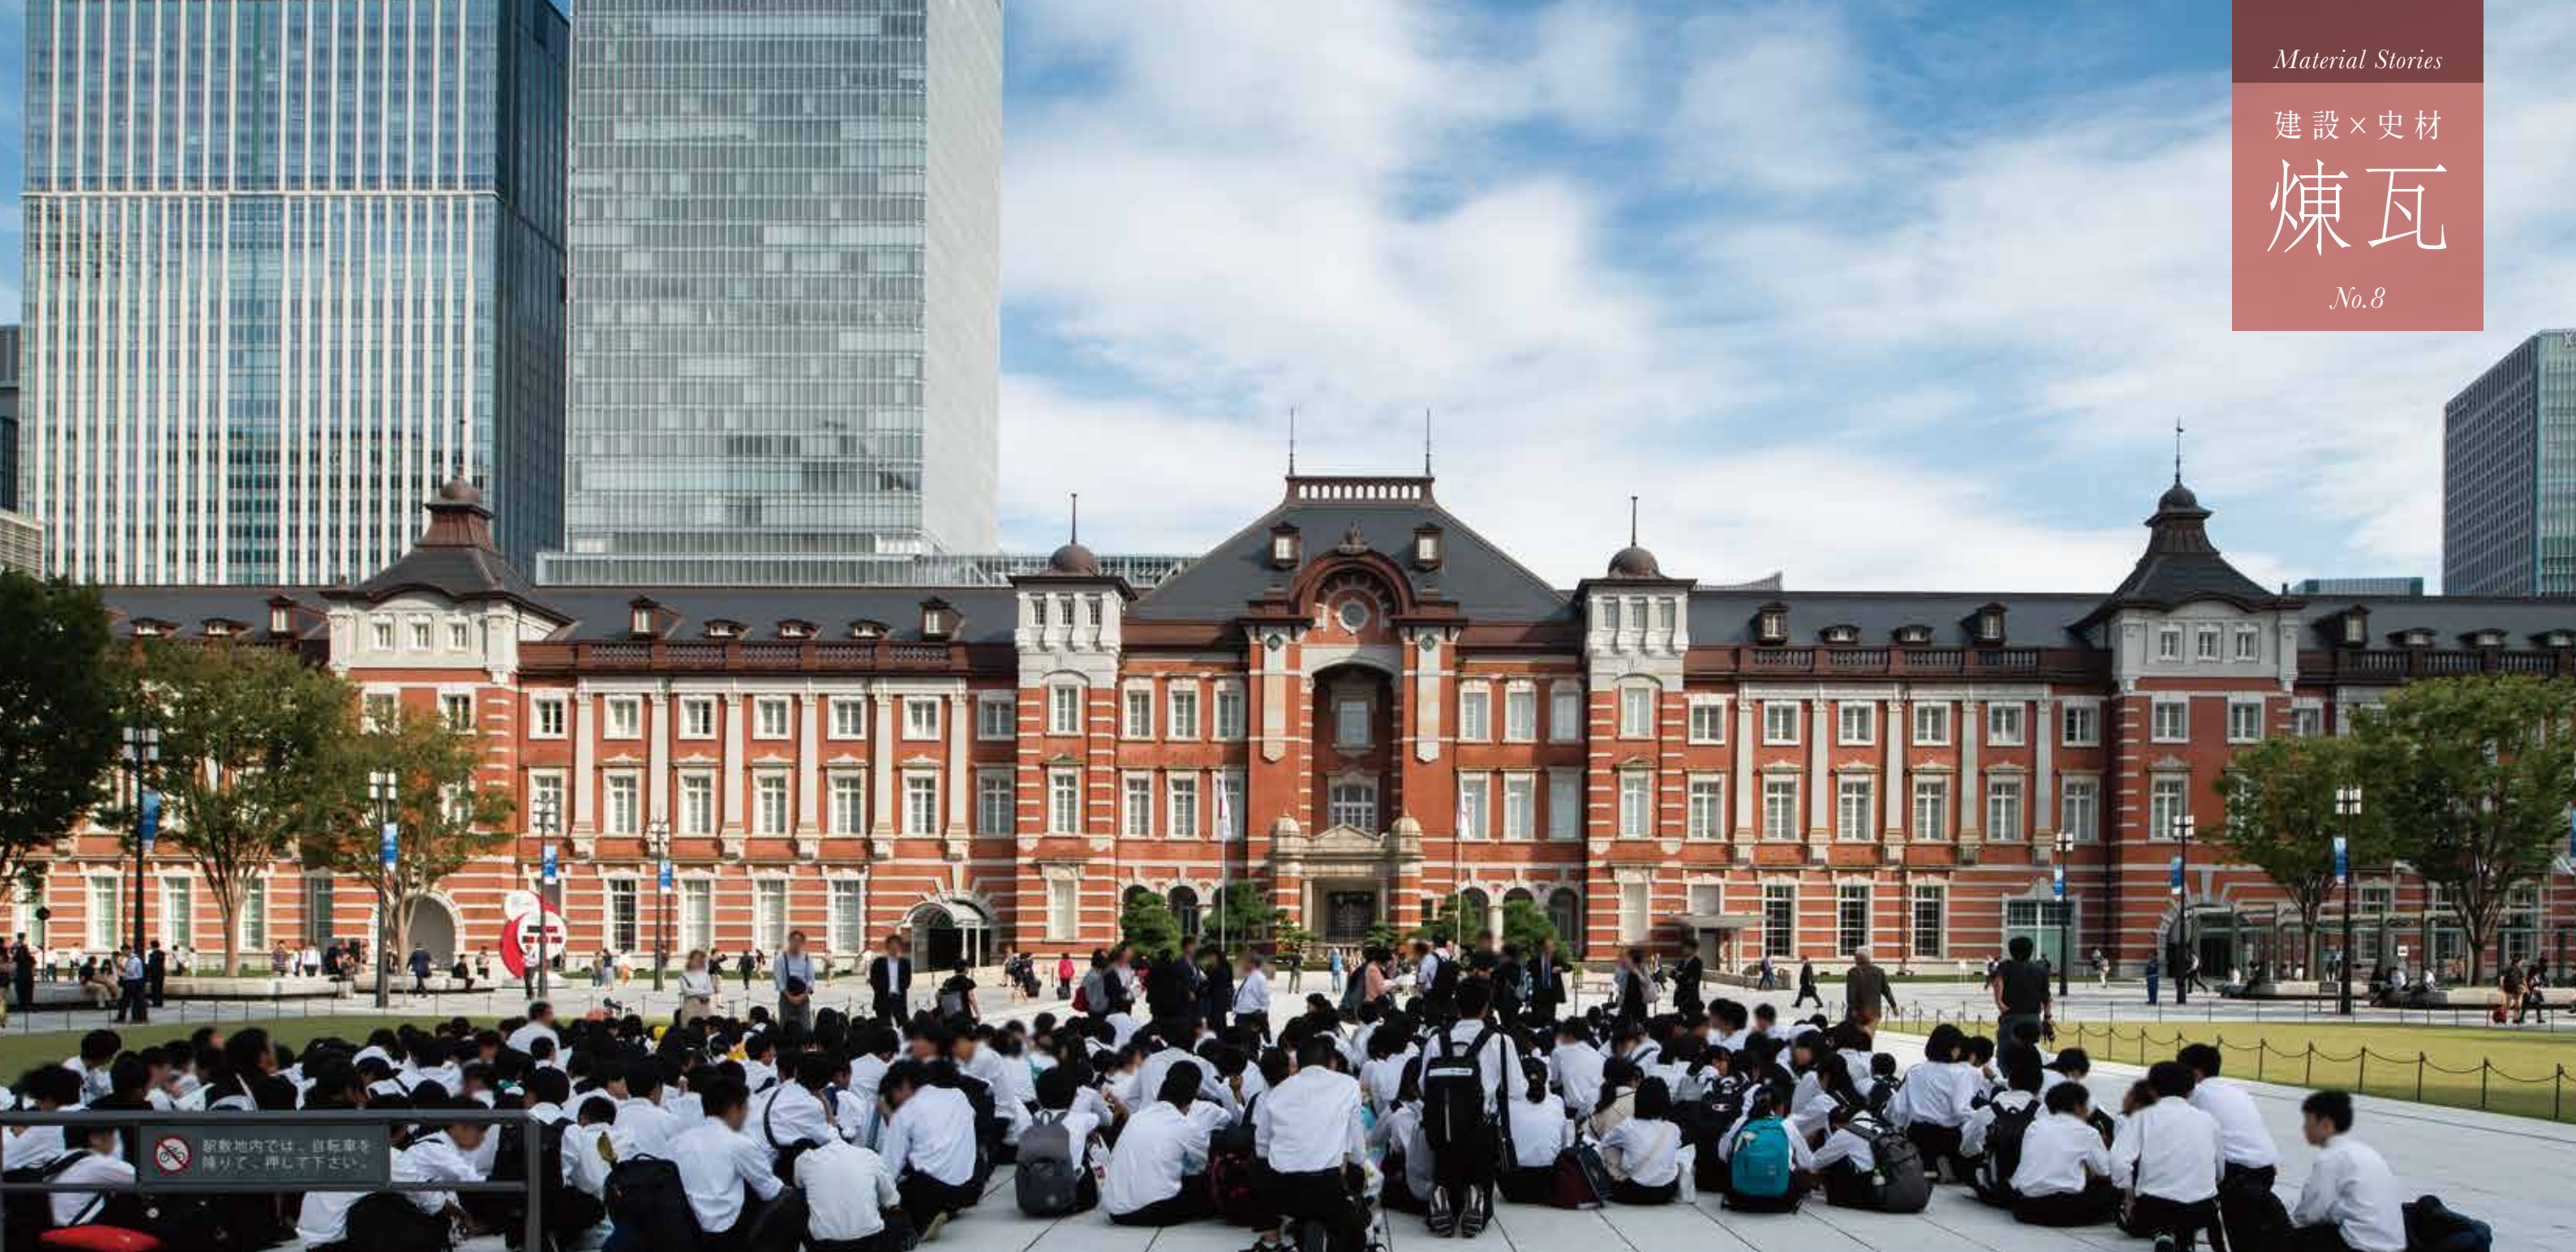
構造煉瓦の表面に貼られた創建時の化粧煉瓦は当時の焼成技術、原料の違い等によりその赤色が微妙にバラついている。あえてその色差を再現するために着工前から7年間にわたって試行錯誤を続け、大量生産を想定したテストも実施した。化粧煉瓦の試作見本は15,000枚を超えたという。

外壁復原では、一、二階部に残存する化粧煉瓦と、三階部に新調する約四〇万枚の化粧煉瓦との風合いをいかに調和させるかが課題となった。焼成条件や原材料を変えながら試作を繰り返し、最終的には三つの条件で焼成した化粧煉瓦を混ぜ合わせることで、大正時代の煉瓦タイル調高い美しさを取り戻した。

の焼きムラを表現して見せた。全体的な違和感は払拭されたが、目を凝らすと境界は分かる。およそ百年の時を超えて新旧の煉瓦が整然と並ぶ。時の流れとともに、その境目も判然としなくなるに違いない。古くて新しい東京のシンボルが未来への歴史を綴り始めている。
