第5回土木賞

# 白川発電所の震災復旧工事

白川発電所 熊本地震の震災復旧工事 概要	
・所 在 地	熊本県菊池郡大津町大字外牧字下畠801番
・施設管理者	JNC㈱、JNCエンジニアリング㈱(発注者)
・設 計 者	㈱熊谷組、八千代エンジニアリング㈱、(有)丈建築事務所
・施 工 者	㈱熊谷組
・関 係 者	共栄機械工事㈱、笠島建設㈱、日特建設㈱、キザイテクト㈱、(株)SNC
・着 工 日	2015年6月22日
・竣 工 日	2020年5月15日

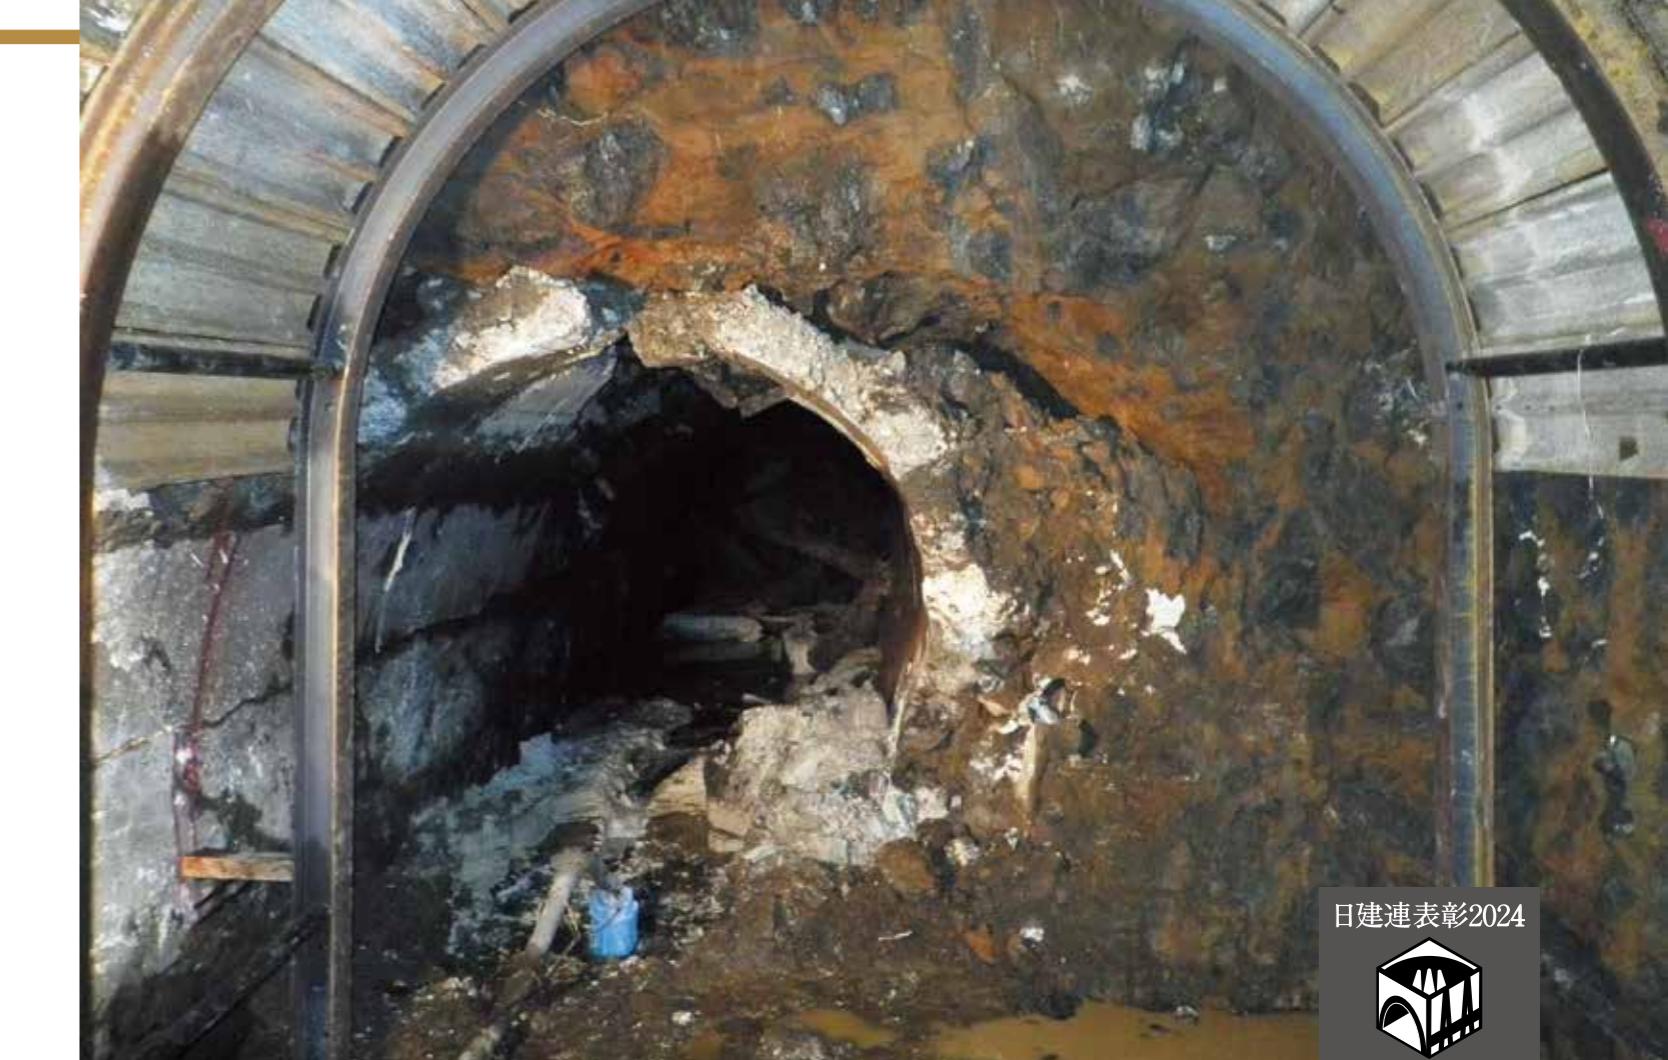
そのため、発電所建屋の損傷と導水路トンネルの落盤による坑内の閉塞を修復する必要が生じた。発電所建屋などの地上施設は細心の安全対策のもと復旧できたが、導水路トンネルは、周辺のアクセスする道路が地震の被害を受けたため、片側の坑口からしか被害状況の調査ができない。そのため、直径二・二七三mの切羽から水平探査などをを行い、落盤や支保工の損壊を確認し、流入

1. 導水路 落盤部の崩壊状況 2. 導水路レジンパネルなど仕上げ完了時 3. 導水路損壊部作業時の鋼製支保工による防護壁 4. 白川発電所新設建屋

なお、北向山断層では、トンネルが横方向に三・五mずれていたため、支保工設置していた箇所を縫直しでずらしている。このような小断面トンネルの施工では、NATMが採用できなかったため、矢板工法を採用し、掘削は〇・一立方m級バックホウとブレーカーで、落盤を生じたトンネル上部空洞の充填工はグラウ

トの注入で、切羽安定は注入式フォアポーリングなどによって、落盤や支保工の損壊などに対応した。本工事は、関係者が一丸となり、頻繁に協議会を開催し、新旧の施工技術を組み合わせて、難工事を完了したものであり、技術伝承のうえでも価値があるといえ、日建連表彰土木賞特別賞に値するものと認められた。
