東日本大震災で発生した災害廃棄物等の処理業務について
～終盤を迎えた災害廃棄物処理業務～
宮城県災害廃棄物処理業務 気仙沼ブロック気仙沼処理区

大成・安藤ハザマ・五洋・東急・西武・深松・丸か・小野良・阿部伊特定業務共同企業体
升本 俊也

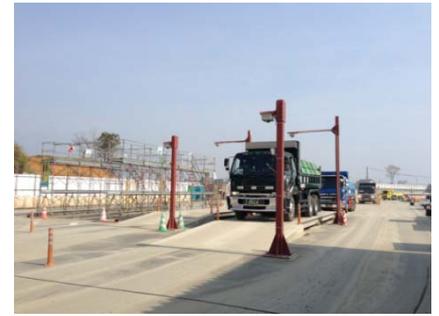
写真-1 受入状況

2次仮置き場が複数にわたるため、計量、受入施設は階上地区、小泉地区、片浜地区、野田地区内に設置した。施設はトラックスケールに加えて、放射線検出器を設置して搬出入を行う車両の全数について空間放射線量率を測定し、モニタリングしながら作業を行った。

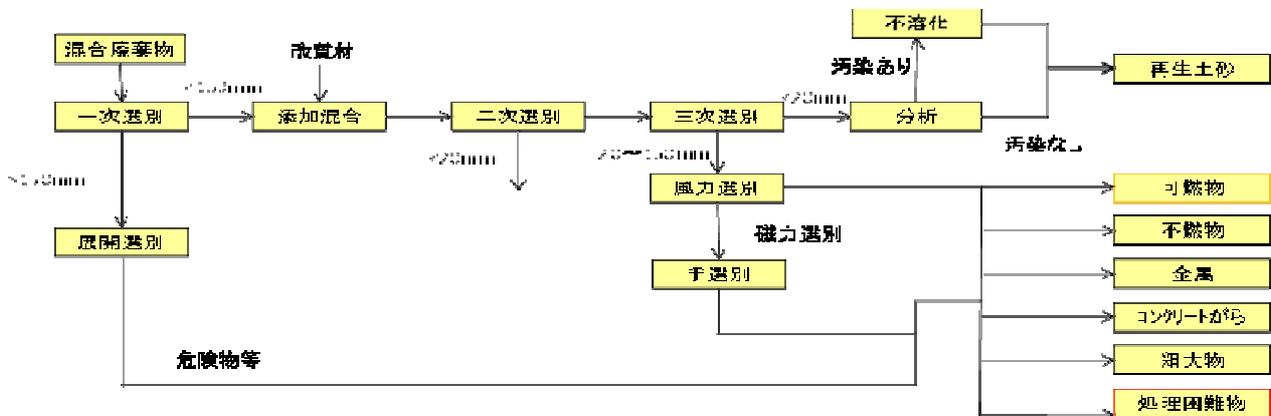
図-7 混合廃棄物処理フロー

各2次仮置き場の選別処理施設は、1次仮置き場から搬入された混合廃棄物から、仮設焼却炉で焼却できる可燃物とコンクリートガラ等の再生資材を効率よく選別することを目標に能力設定して設置した。

また1次仮置き場に仮置きされていた廃棄物は、容積、比重、組成などを再調査した結果、当初より数量が大きく変動し、当初予定していた施設だけでは処理が困難になったため、能力、施設の増強を実施している。

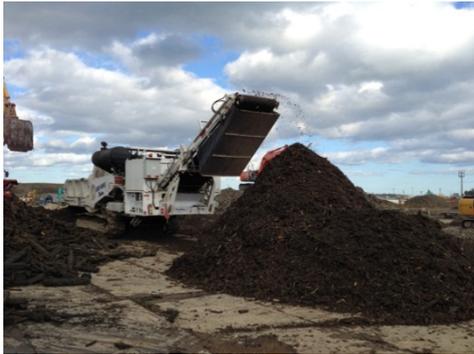
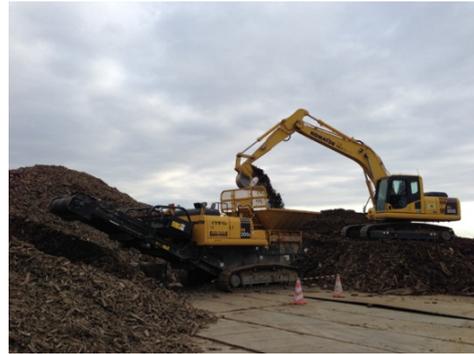
写真-3 木くず破碎状況

気仙沼処理区では、2次仮置き場準備の間に市独自の木くず処理が先行したため、木くずの処理量が大幅に減少した。そのため仮設焼却炉稼働期間中は破碎後に焼却をメインとし、その後品質な良好なものの一部をチップとして売却した。

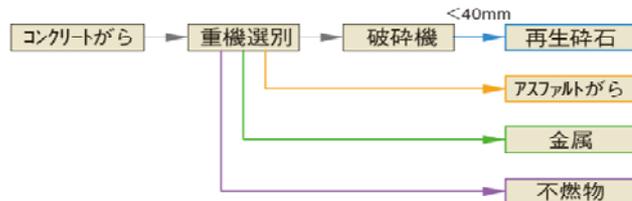
図-9 コンクリートガラ破碎フロー

コンクリートガラの破碎処理はジョークラッシャー型の移動式破碎処理装置を使用した。破碎したコンクリートガラは0~40mm 相当の再生砕石として復旧工事等に再利用した。

破碎機は投入口が大きく、高性能な移動式とし、できるだけ集積場所に近い仮置き場に配置して処理の効率化を図った。

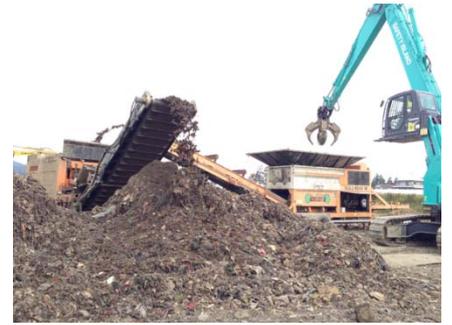
写真-5 廃プラスチック、布類破碎状況

大量の布、廃プラスチック類、布団類、マットレス、畳などは破碎処理後に焼却処理を行った。破碎機に絡みついた大物の布類、金属コイルを内蔵したマットレス等は、通常の破碎は困難なのでそれぞれ専用の破碎機を導入し処理を実施した。特に焼却困難物である漁網と絡み合っていたものは、人力による展開選別を更に追加して処理を行った。

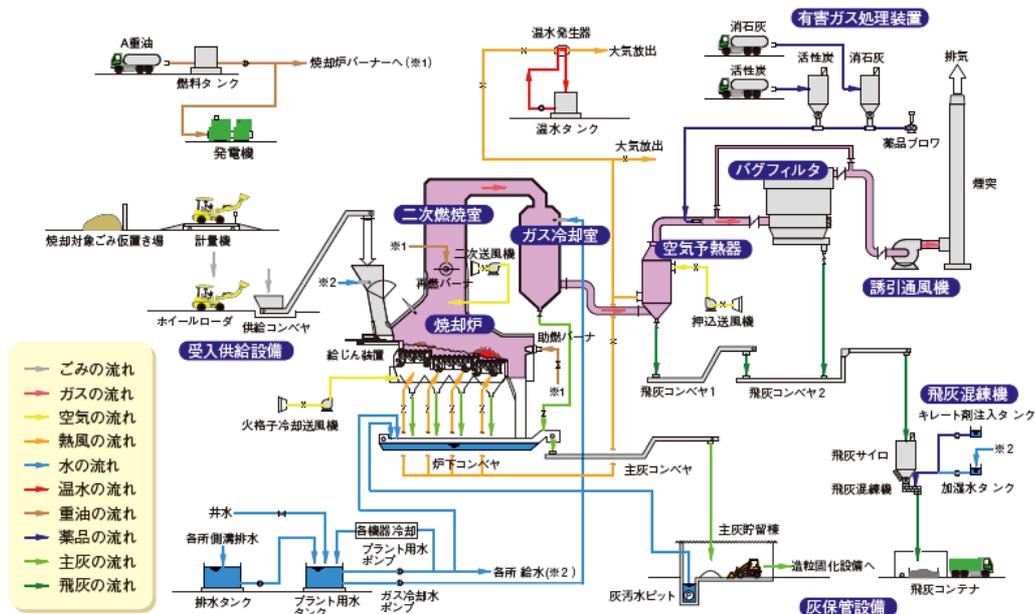
図-10 焼却処理フロー（ストーカ炉）

ストーカ炉とロータリーキルン炉の2種類の焼却方式を導入し、階上地区と小泉地区にストーカ炉1基、ロータリーキルン炉1基を配置し、両地区で合計4基を導入した。

設置当初の施設の処理能力は、ストーカ炉は両地区とも200t/日、ロータリーキルン炉は階上地区200t/日、小泉地区100t/日で4基合計で700t/日とした。廃棄物量の増大に対応するために、階上焼却炉については軽微な能力変更を行い2基合計で440t/日とした。

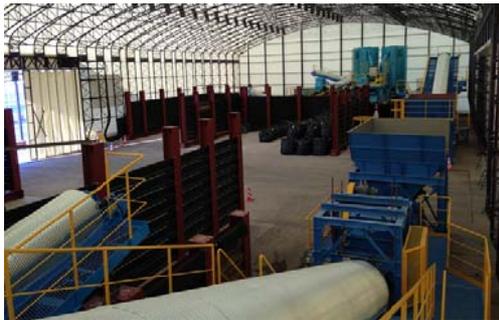
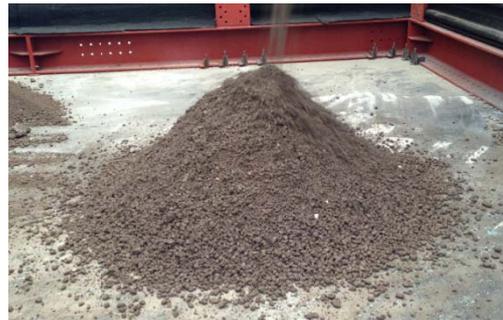
写真-8 主灰造粒設備と造粒骨材

焼却主灰はセメントと重金属不溶化剤を加え混練することで造粒固化を行い、復興資材として再利用することとした。飛灰は水と重金属不溶化剤を加え混練した後に最終処分した。

造粒物は復興資材の粒度調整剤として、津波堆積土、RC 砕石と混合して復興資材化を行った。

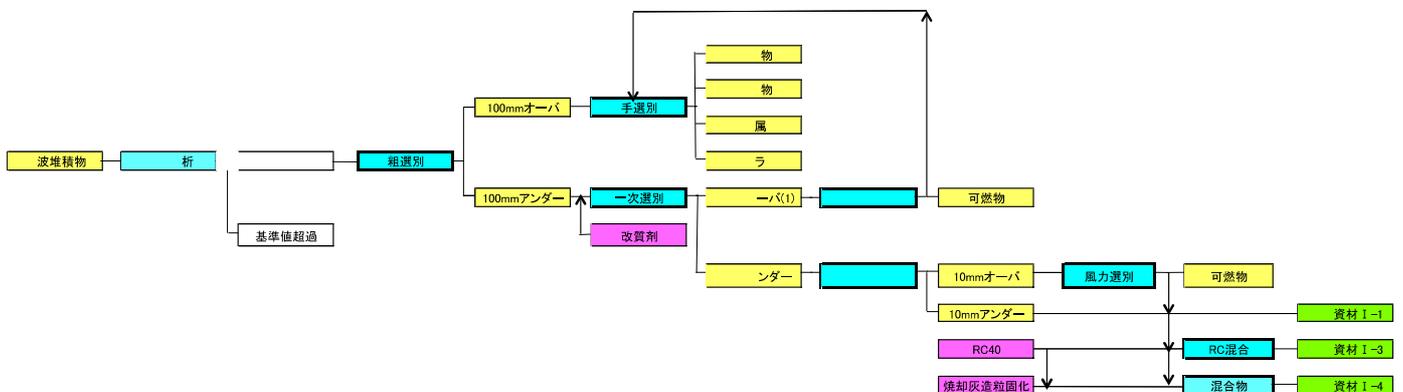
図-11 津波堆積土処理フロー

津波堆積物は、写真のような一次仮置場に盛土状態で仮置されていた。受注時には 40,000 トンであったが、設計変更により約 675,000 トンに追加委託された。そこで小泉工区と階上工区の既設プラントに加えて、片浜と野田一次仮置場に 7 ライン（9 月より 1 ライン増設）を増設し、処理することとした。

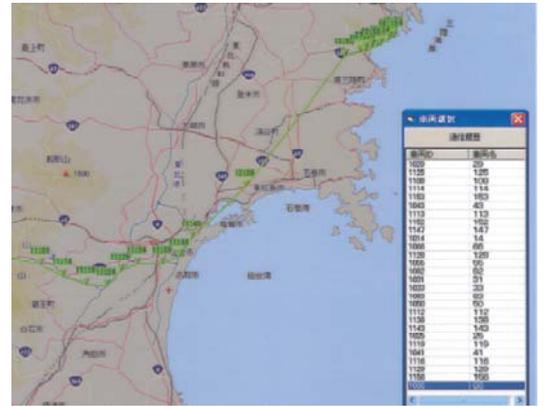
図-12 GPSによる車両管理

計量施設では、積込場所、運搬車両の車両番号及び積載量、積載物の種類、計量時間などのデータを記録し、これらを一元管理できるようなシステムの構築を行った。各トラックスケールは通信回線で連結され、データは一元管理されている。また各車両にはGPS端末を携帯させて走行軌跡を管理し運行管理を実施した。図-12にGPSによる車両管理システムのアウトプット例を示す。

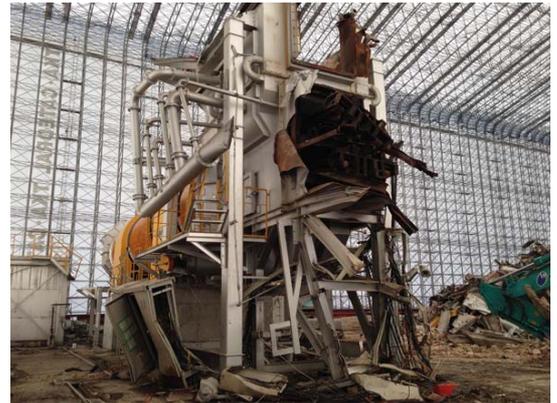
写真-11 焼却炉の解体状況（小泉地区）

仮説焼却炉解体については、関係法令に基づいて計画を行い、監督署の確認をいただきながらテントにて焼却施設を養生し、管理された空間内で安全かつ確実に解体を行った。

解体期間を最少とするために、2基の炉を煙突ごとテント

(90m×60m×38m)で覆い解体作業を行った。

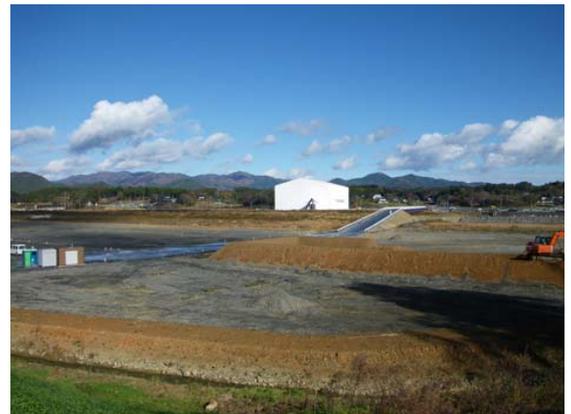
写真-12 復旧作業状況

復旧工事で不足する資材は事前に確保し仮置きすることで工期短縮を図った。また耕作用の表土は有害物が混入していない耕作に適した土壌で復旧することとし、不足した表土は水田・畑の利用目的に適合した購入土に炭や有機肥料を混ぜて補った。

二次仮置き場の用地は業務開始と完了後に設定した基準値以下であることを確認した。土壌分析は各二次仮置き場の1か所/900m²毎に表層・基層について業務の開始前と完了後の土壌汚染物質含有量・土壌溶出量を調査した。
