**東日本大震災で発生した災害廃棄物等の処理業務について**  
**～終盤を迎えた災害廃棄物処理業務～**  
**宮城県災害廃棄物処理業務 宮城東部ブロック（塩竈市・多賀城市・七ヶ浜町）**

JFE・鹿島・鴻池・飛島・橋本・東北重機特定業務共同企業体 齊藤 聡

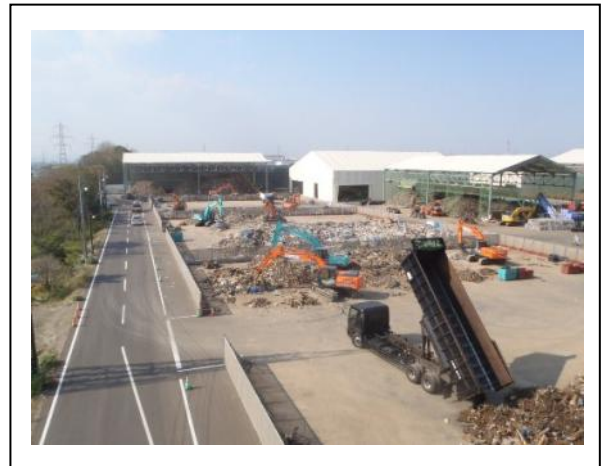
写真-1 受入・重機選別状況

写真-1 に廃棄物の受入・重機選別状況を示す。

- ・ 受入ヤードでは、搬入物受入、重機分別、選別物搬出
- ・ と区別して、作業効率化と安全化を図った。
- ・ 重機選別では、混合ごみ、粗大物、金属類、危険物等に分別を行った。
- ・ 混合ごみは、乾燥を促進させることを目的に、テントに覆われた養生ヤードに運搬して、その後の分級効率を高めるようにした。

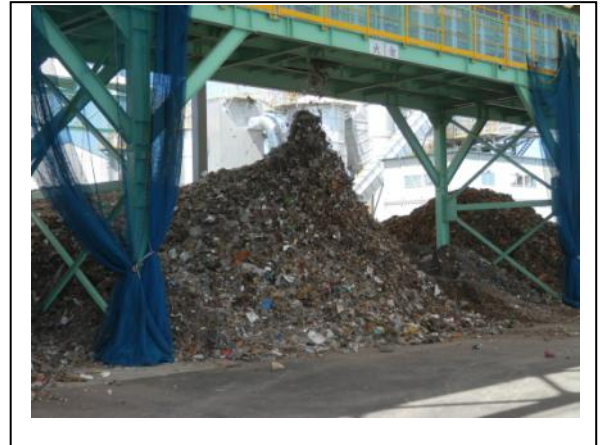
写真-3 混合ごみ破砕物

写真-3 に混合ごみの破砕物状況を示す。

- ・ 混合ごみ破砕物（焼却物）は、雨によって燃えにくくなることを防ぐため、ベルトコンベアでテント屋根の焼却物仮置きヤードに移送し保管した。

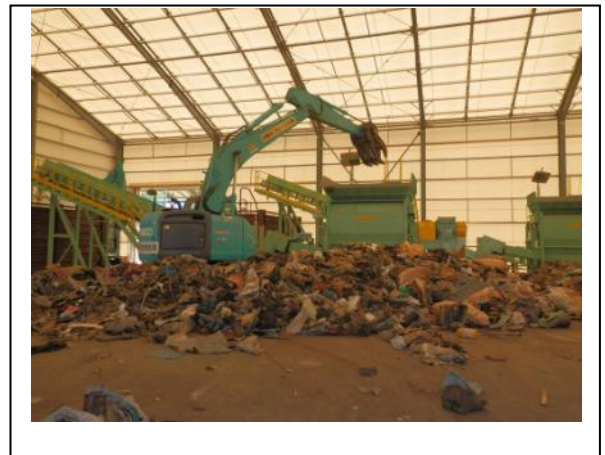
写真-4 粗大物破砕状況

写真-4 に粗大物破砕状況を示す。

- ・ 重機で選別した大型のプラスチック、シート類の粗大物は、破砕処理後にテント屋根の焼却物仮置きヤードに移送した。
- ・ また、粉じんの飛散防止や騒音防止を目的に、破砕機はテント内に設置した。

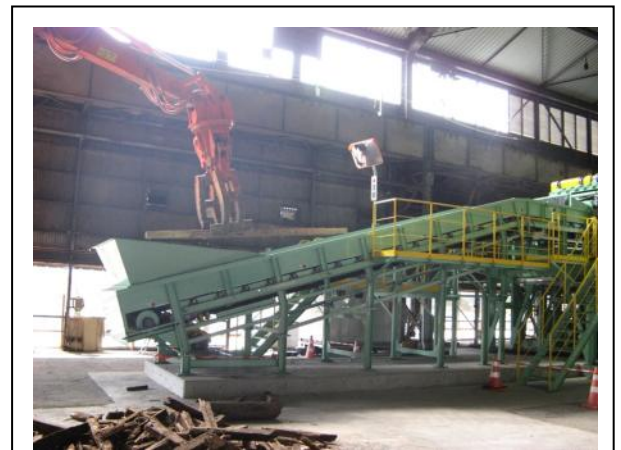
写真-5 木くず破砕状況

写真-5 に木くず破砕状況を示す。

- ・ 木くず破砕機は、高速回転ハンマー式衝撃せん断破砕機を採用した。
- ・ また、粉じんの飛散防止や騒音防止を目的に、破砕機は既設の建屋内に設置した。

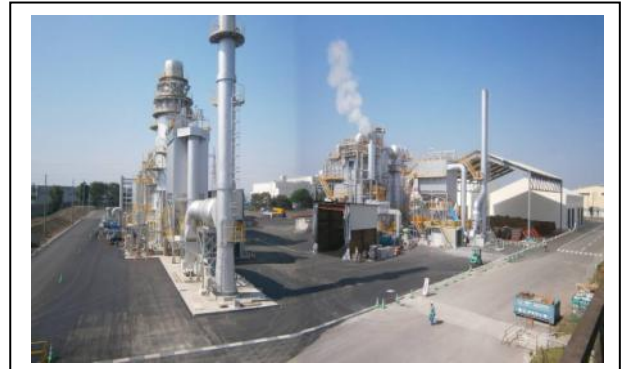
写真-6 稼働中の焼却炉

写真-6 に稼働中の焼却炉を示す。

メンテナンスの期間や周期を工夫することで、  
焼却炉は最長 57 日連続運転を実施し、  
早期処理完了に寄与した。

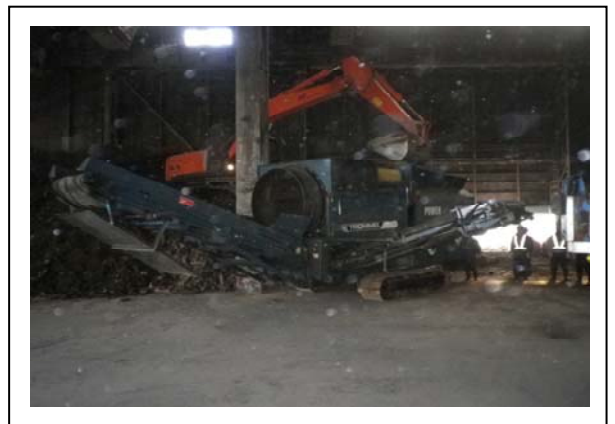
津波堆積物は、乾式分級と選別土砂の不溶化処理により、  
再生資材とした。

写真-7 津波堆積物処理状況（トロンメル）

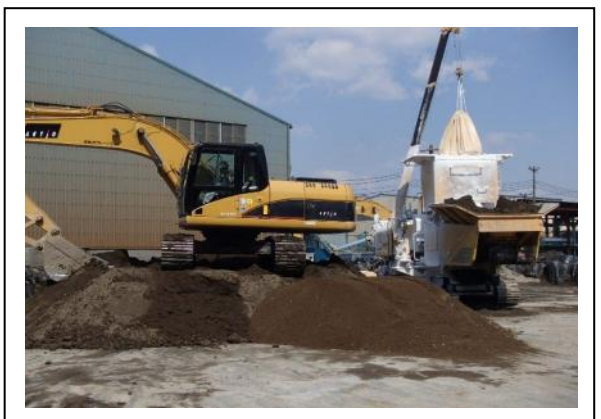
写真-8 選別土砂不溶化状況

写真-7 に津波堆積物処理状況、写真-8 に選別土砂の不溶化処理状況を示す。

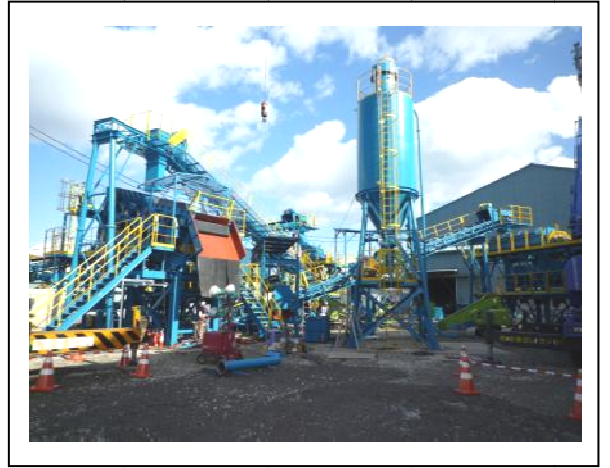
写真-9 主灰造粒固化設備

写真-9に主灰造粒固化設備、写真-10に造粒固化物を示す。

- ・ 「東日本大震災からの復旧復興のための公共工事における災害廃棄物由来の再生資材の活用について(通知)」(H24年5月25日環境省)で、「公共工事において再生資材として確実に活用されること。」を求められた。
- ・ 上記の結果、焼却主灰を二次仮置き場で造粒固化し、公共工事へ活用することになった。
- ・ 主灰造粒固化物は、石巻港の埋立等の公共事業に再生資材として利用された。

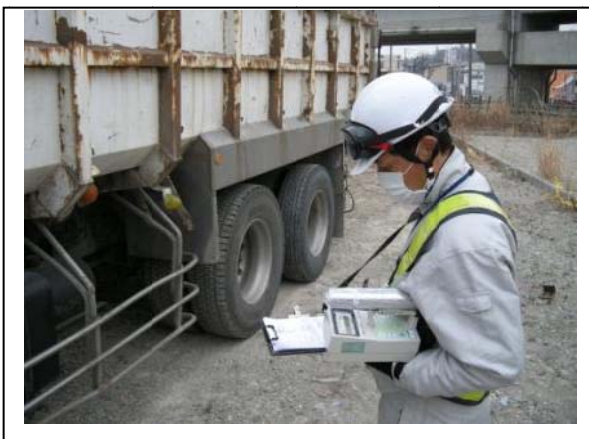
- ・ 搬出時には車両周辺の空間線量を測定および記録し、月報として発注者へ提出する。
- ・ 搬入時には車両毎の重量を測定し、搬入量の適正管理をする。
- ・ 複数の仮置き場に設置された計量機からのデータを専用サーバーで一元管理し、迅速な集計が出来る体制とした。
- ・ 各計量データと放射線測定データを連携させ、放射線データの異常値が検出された場合に即時に把握できる体制を整えた。

写真-11 搬出時の空間線量測定

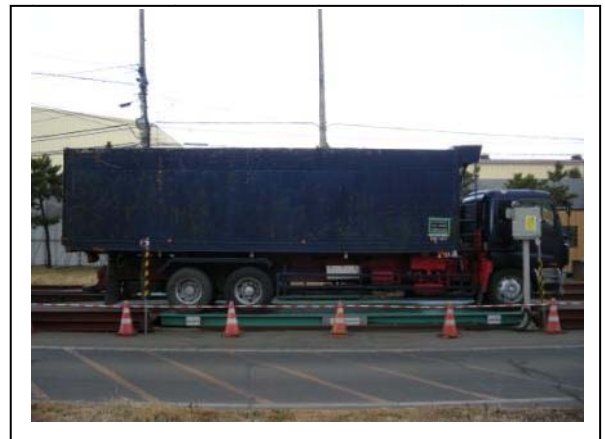
写真-12 搬入時の重量測定

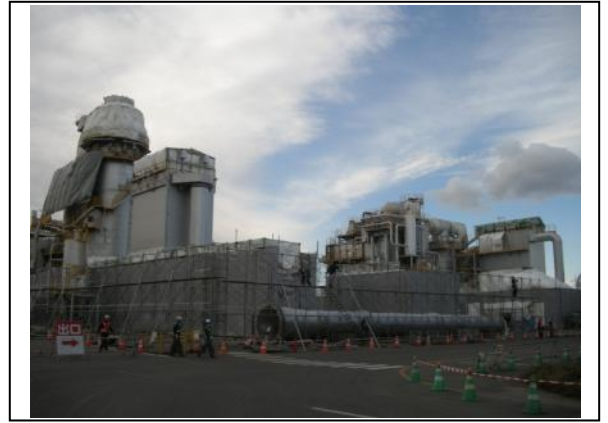
写真-13 焼却炉の解体状況

写真-13 に焼却炉の解体状況を示す。

- ・ ダイオキシン暴露による健康被害を防ぐため、①ダイオキシン特別教育の実施 ②ダイオキシン区画の見える化等の対策を実施した。
- ・ また、解体に伴う騒音の近隣影響を軽減することを目的に防音シート等を設置した。

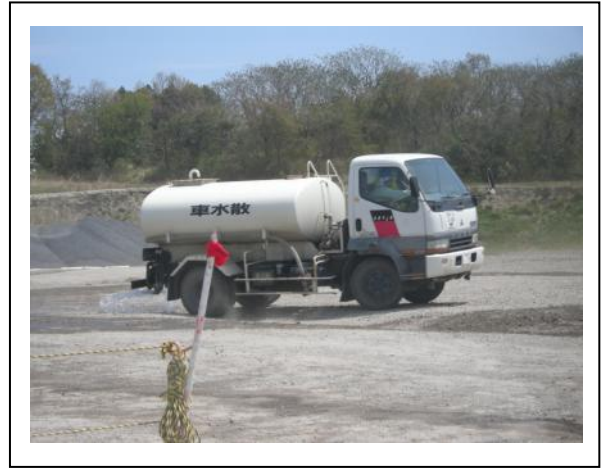
写真-16 散水車使用状況

写真-16 に散水車使用状況を示す。

- ・ 二次仮置き場Aの周りには工場が立地しており、その中には食品工場もあり、粉じんをはじめとして環境対策が重要であった。
- ・ 粉じんや騒音を防ぐため、二次仮置き場Aに設置した破砕機は、テントもしくは既設の建屋内に設置した。
- ・ 各破砕機には、集塵機を設置した。
- ・ 粉塵の飛散を防ぐため、仮置き場A周辺には、3.0mの仮囲い+1.8mの防塵ネットを設置した。また、散水車や散水栓による散水を実施した。
- ・ 定期的に行う環境モニタリングは、敷地内やその周辺のみではなく、対岸の自動車出荷岸壁周辺でも行い、仮に粉じんの飛散があった場合、その早期把握に努めた。
- ・ 場内の濁水は、濁水処理施設で処理後、焼却炉の冷却水として循環利用することで、外部への放流をなくした。
