東日本大震災で発生した災害廃棄物等の処理業務について
～復旧から復興へ～
宮城県災害廃棄物処理業務（亘理名取ブロック（名取処理区））

西松・佐藤・奥田・グリーン企画・上の組特定業務共同企業体 永野 心治
湊 康裕
田中 壮

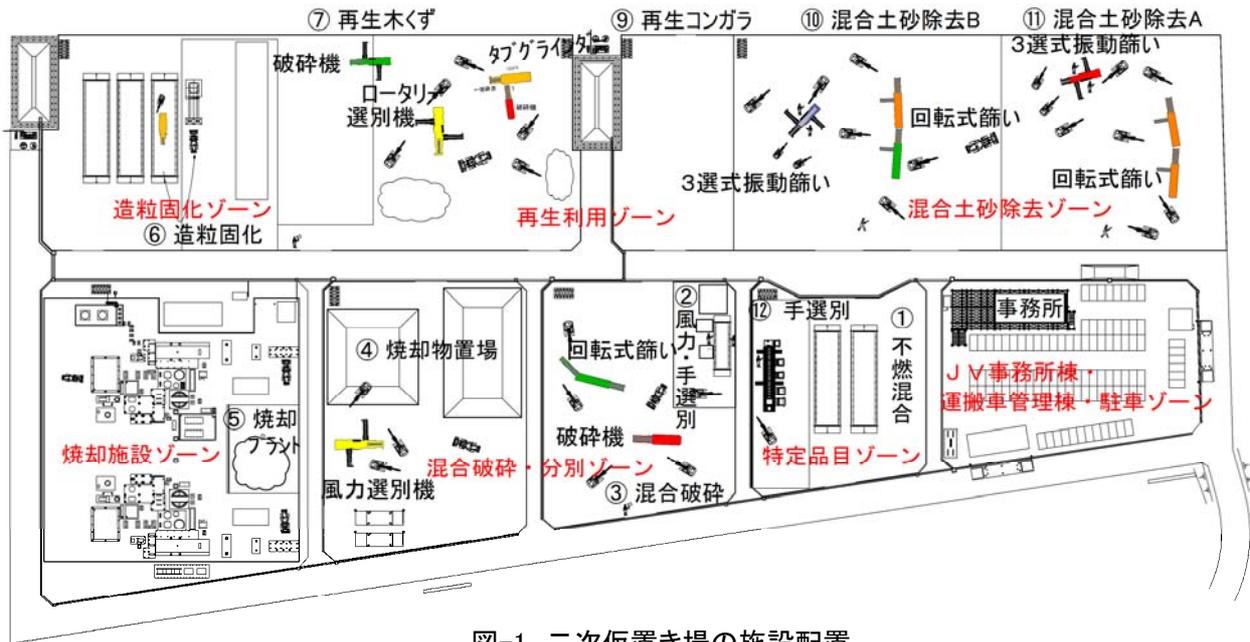
図-1 二次仮置き場の施設配置

施設の配置に際しては、建設機械・工事関係者と運搬車両の輻輳、運搬車両の計量、分別された焼却物と焼却施設の位置関係、各種災害廃棄物の処理量等を勘案し、安全かつ効率的に業務が運営できるよう以下のゾーンにて施設を配置した(図-1)。なお、業務開始後、災害廃棄物の量、質、焼却状況等に応じて、適宜、各エリア面積の増減、新たなゾーンの追加・調整等を実施した。

- 焼却施設ゾーン
 - 混合破砕・分別ゾーン
 - 造粒固化ゾーン
 - 混合土砂除去ゾーン
 - JV 事務棟・運搬車管理棟・駐車ゾーン
 - 特定品目ゾーン
 - 再生利用ゾーン
 - 再生利用ゾーン
- 等

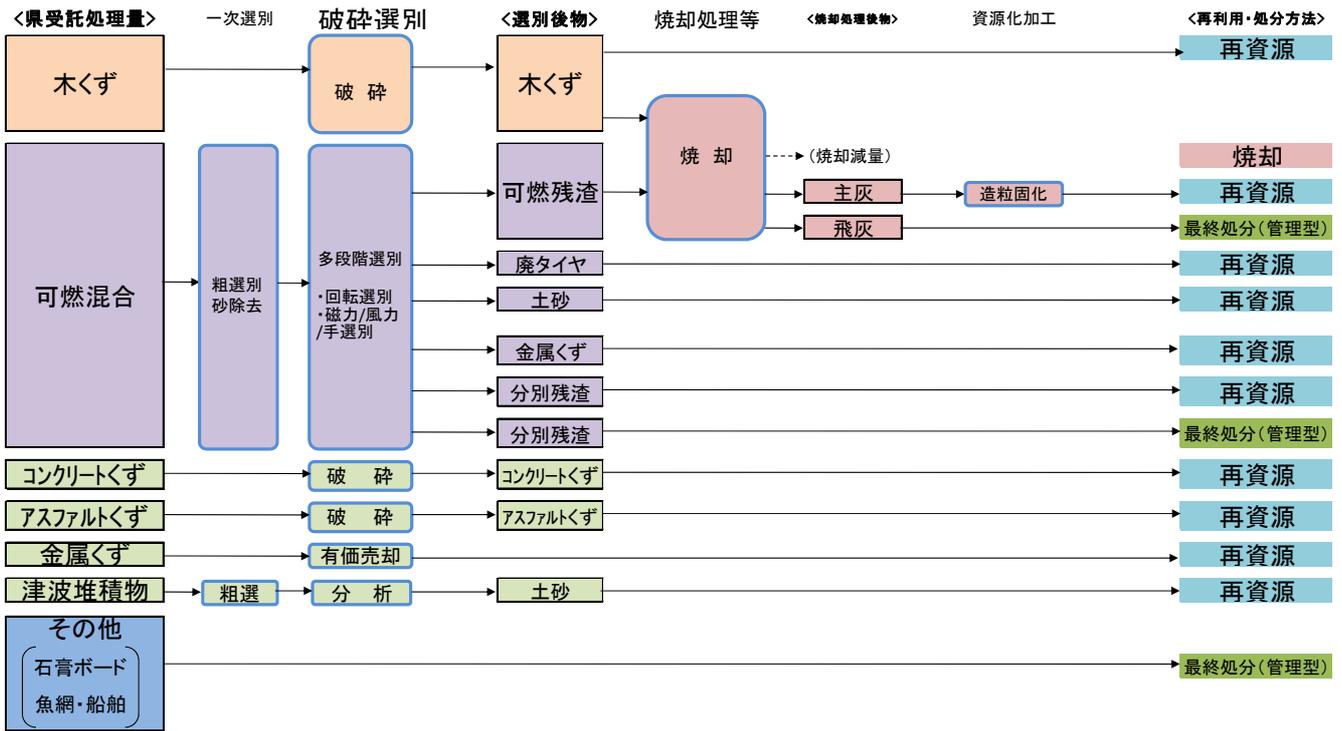
図-2 処理フロー

業務の処理フローを図-2 に示す。

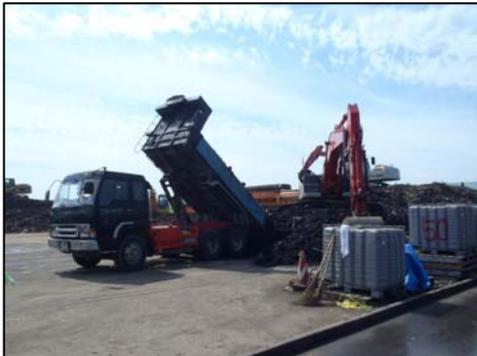
写真-1-1 混合がれき受入

混合がれき及び木くずの受入れ状況を写真-1-1, 写真-1-2 に示す。

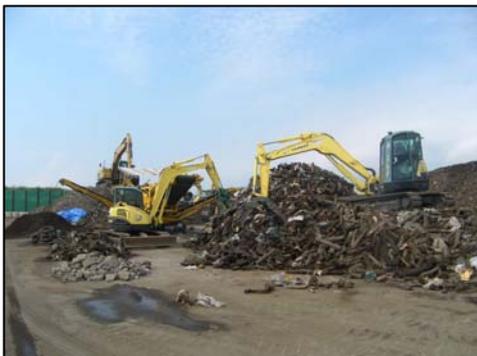
写真-2-1 重機選別作業

重機選別及び風力選別の状況を写真-2-1, 2-2 に, 選別施設及び手選別作業の状況を写真-3-1, 3-2 に示す。

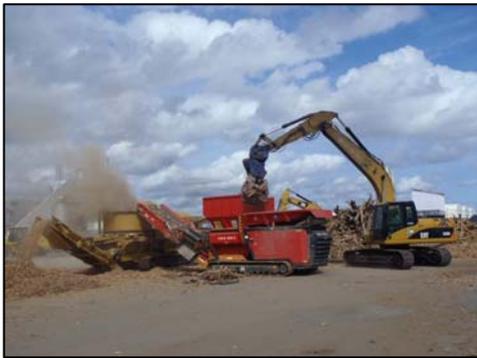
写真-4-1 木くず破砕状況

木くずの破砕状況を写真-4-1, 篩い分け状況を写真-4-2, コンクリートガラ破砕状況を写真-5, 混合がれき破砕状況を写真-6 に示す。

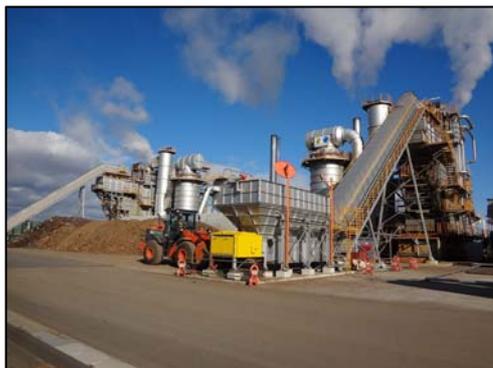
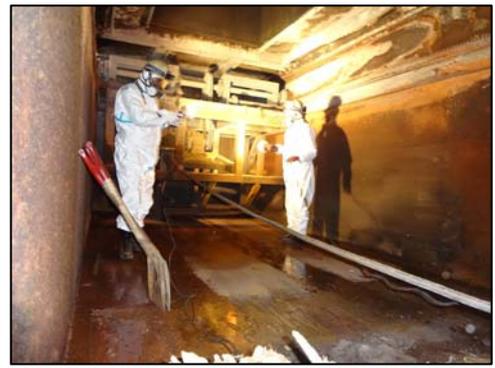
焼却炉はストーカ式 (95 t / 24 h) を採用し、2 炉設置した (写真-7-1, 7-2)。焼却フローを図-3 に示す。

写真-7-1 稼働中の焼却炉

写真-7-2 炉内清掃(定期点検)

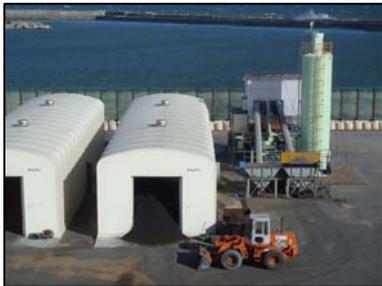
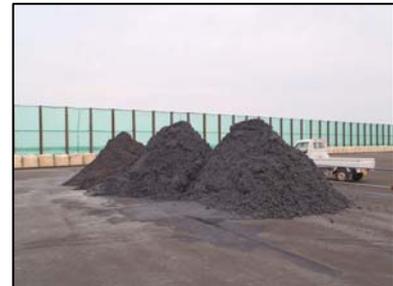
飛灰は全て最終処分場（仙南地域広域行政事務組合仙南最終処分場、宮城県環境事業公社小鶴沢処分場）へ搬出し、埋立処分とした。焼却灰造粒プラント及び造粒骨材を写真-8-1、8-2 に示す。

写真-8-1 焼却灰造粒プラント

写真-8-2 造粒骨材

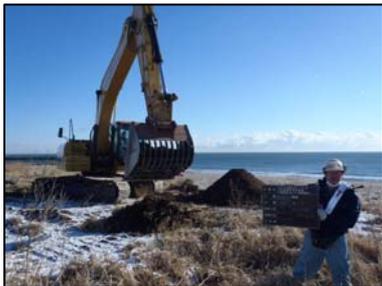
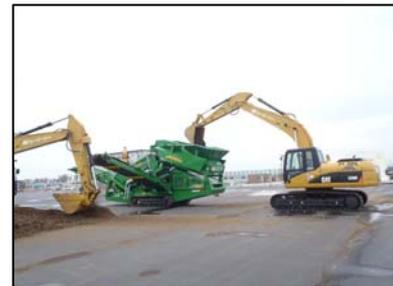
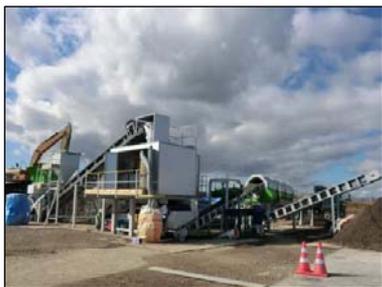
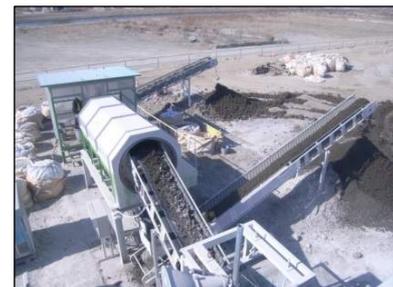
津波堆積物篩いの状況を写真-9-1、9-2、農地粘性土の処理状況を写真-9-3、9-4 に示す。

写真-9-1 津波堆積物篩い(スカルトンバケット)

写真-9-2 津波堆積物篩い(振動篩い機)

写真-9-3 農地粘性土処理
(三軸パドル式混練機)

写真-9-4 農地粘性土処理(トロンメル)

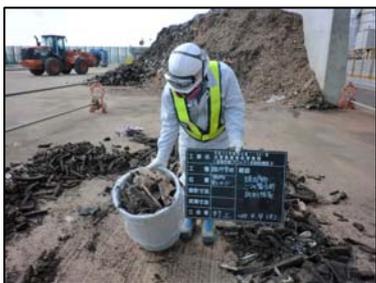
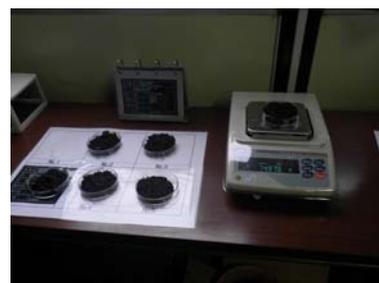
ゴミ質分析の状況を写真-10-1、主灰含水率測定の様子を写真-10-2に示す。

写真-10-1 ゴミ質分析

写真-10-2 主灰含水率測定

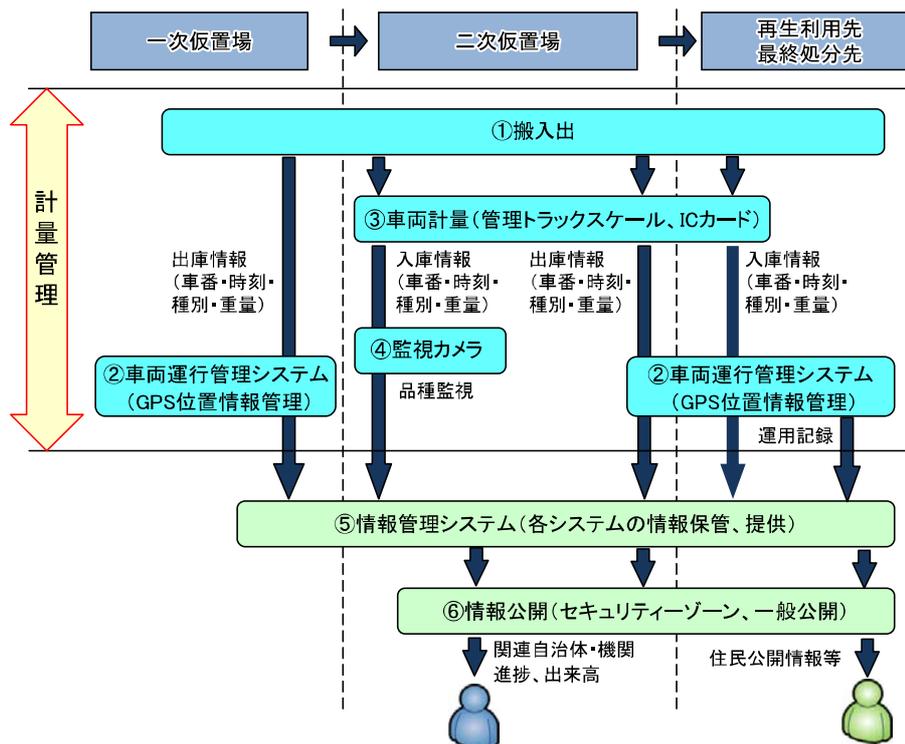
図-4 搬出・搬入管理の概念

二次仮置場の出入口付近及び焼却施設にトラックスケールを設置し、搬入量、搬出量、焼却処分量を計量するとともに、計量したデータを現場事務所に伝送し、搬入量等の状況を確認した。また、運搬車両の運転手にICカードを配布し、運搬車両毎の搬出入、積荷、重量等の各種データ(トラックスケールと連動)を管理した。

搬出・搬入管理の概念を図-4に示す。一次仮置場、二次仮置場、再生利用先等に関する各種情報の関係者間共有、宮城県等への情報提供、地域住民等に対する情報公開、また、各種データの保護を目的として、情報管理、情報公開の各システムを構築し、業務を実施した。また、計量の状況及び管理・監視状況を写真-11-1、11-2に示す。

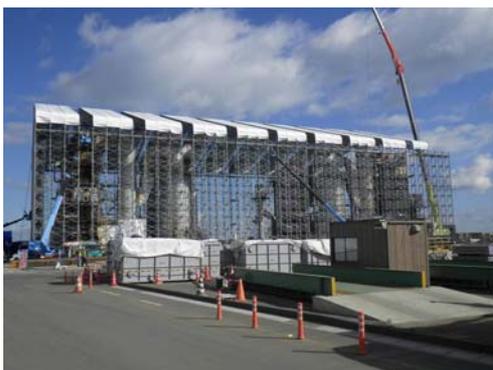
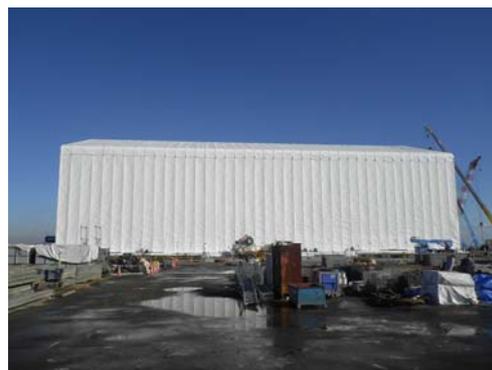
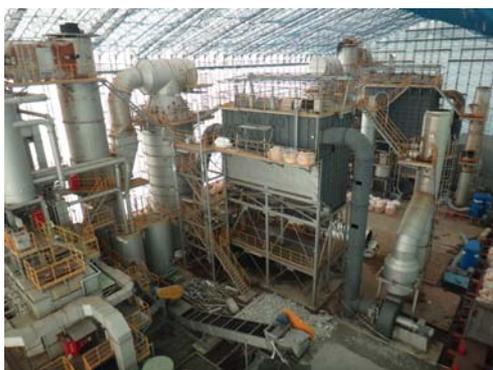
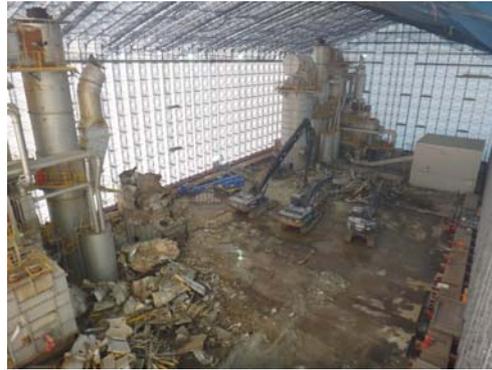
焼却炉は10月初旬より、炉・再燃焼室・減温塔等の先行洗浄、供給コンベア・可燃物投入機等の撤去に着手した。以降、部分養生及び負圧集塵機等のダイオキシン類ばく露防止対策を設置した後、プラント本体を解体し、平成26年3月末に撤去を完了した。なお、焼却炉の解体に際しては、処理区内、周辺地域への粉塵の拡散を防ぐため、焼却炉をテントで囲い、撤去工事を実施した。全覆いテント及び焼却炉解体の状況を写真-12-1～12-4に示す。

写真-12-1 全覆いテント設置状況

写真-12-2 全覆いテント設置完了

写真-12-3 焼却炉の解体状況(1)

写真-12-4 焼却炉の解体状況(2)

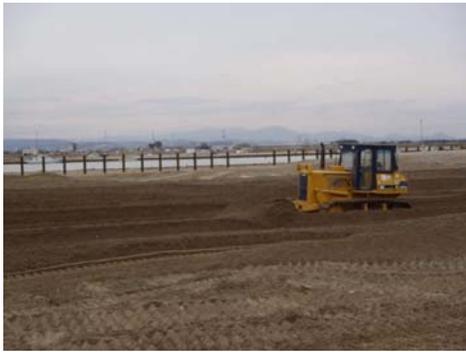
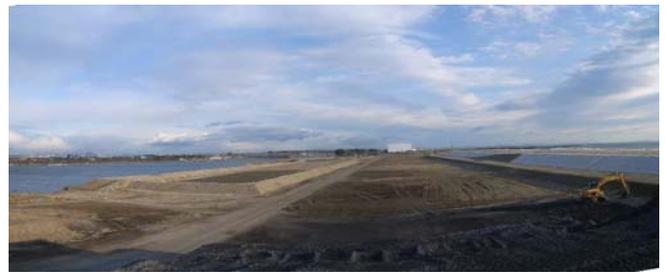
復旧に際して、二次仮置場の造成に係る盛土の処置は、用地管理者である3機関（宮城県漁港部局、宮城県保安林部局、名取市保安林部局）との協議の結果、盛土したままの状態とし、部分的に盛土表面部の路盤（コンクリート殻）を撤去した。なお、返却に際しては、二次仮置場内を30m格子毎に土壌汚染調査を行い、土壌環境、ダイオキシン類の環境基準を満足していることを確認した。復旧状況を写真-12-5、12-6に示す。

写真-12-5 二次処理ヤード整地復旧状況

写真-12-6 閑上一次仮置場整地復旧完了

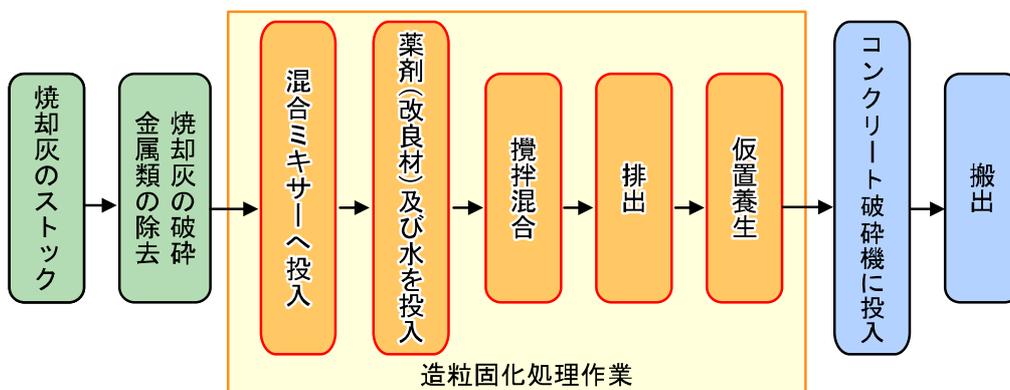
図-6 造粒フロー

災害廃棄物のうち、焼却灰は当初最終処分場・再生処理施設への搬出としていたが放射能関連の風評等により受入を断られた。そのため、二次処理ヤード内で全て再生処理する必要が生じ、酸化マグネシウムを使用した重金属不溶化処理（造粒固化）を実施してリサイクル材として使用した。造粒フローを図-6、造粒固化状況から固化材再利用状況までを写真-13-1～13-4 に示す。

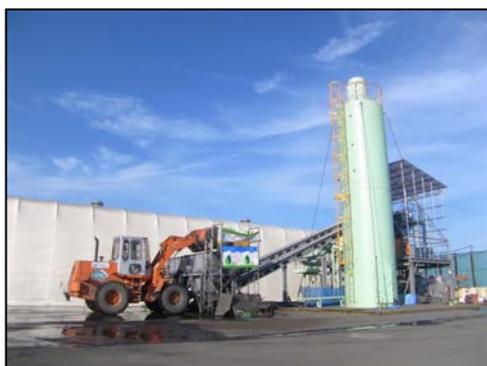
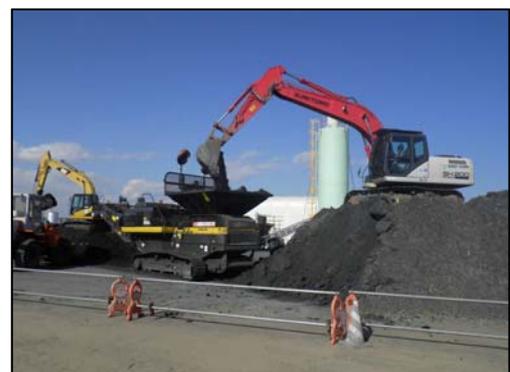
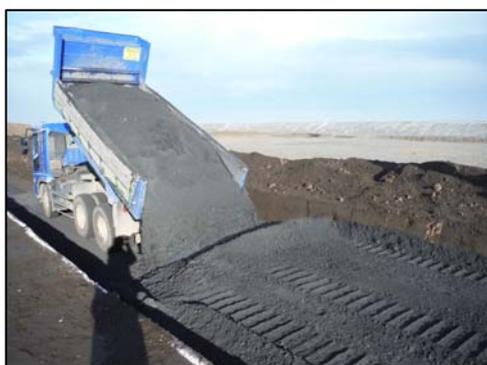
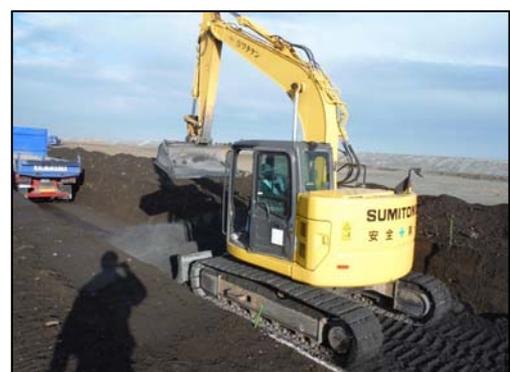
写真-13-1 造粒固化状況

写真-13-2 固化後再破碎状況

写真-13-3 固化材再利用状況

写真-13-4 固化材再利用状況

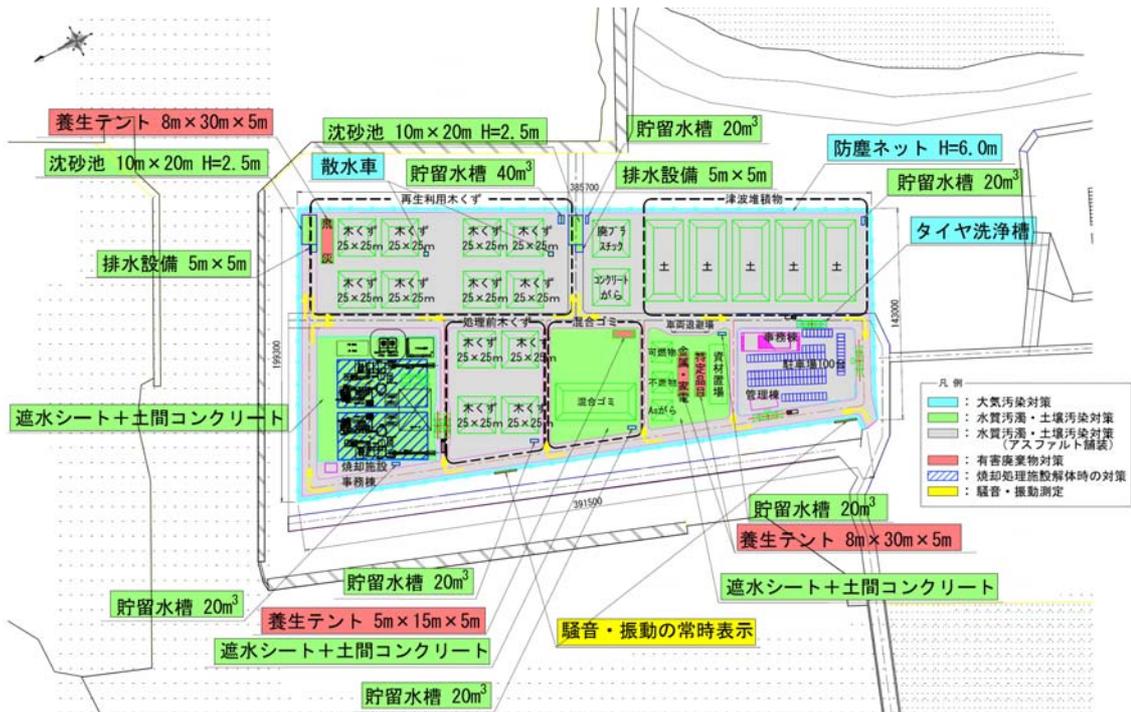
図-7 環境保全対策施設配置図

周辺環境を配慮して図-7に示す施設を配置するとともに、以下の対策を行った。

- ・ 地表面はアスファルト舗装を行った。さらに、混合ごみ、特定品目、焼却炉のゾーンは遮水シートを設置したうえでコンクリート土間を設置した。
- ・ 各ゾーンはアスカーブ（アスファルト縁石）、防油堤などせき止める機構を設け、接触水や非接触水および油類が漏れても各ゾーンで集水し、拡散を防ぐとともに、地下土壌浸透を防止した。
- ・ 防塵ネット、散水車によるタイヤ洗浄、堆積物や業務用地内道路への散水を行った。また、粉じんは計測を行い、フィードバックすることで粉じん拡散を抑制した。

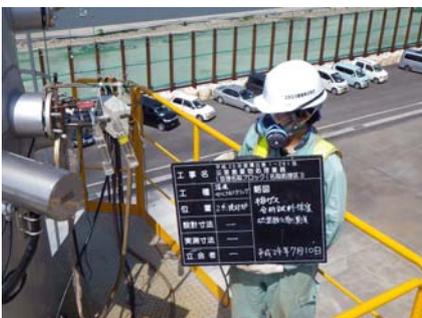
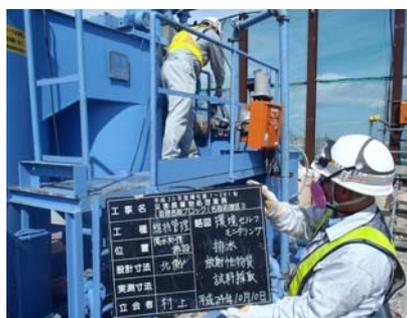
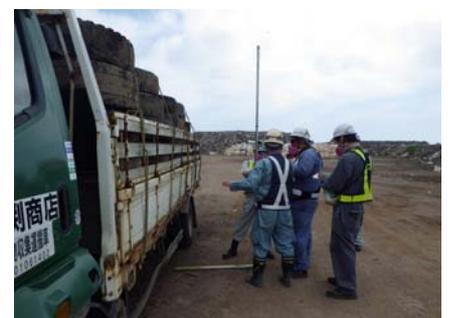
大気、土壌、騒音・振動、水質、アスベスト粉じん、放射性物質、混合廃棄物分級土砂の性状等について定期的に測定を行った（写真-14-1～14-3）。

写真-14-1 焼却炉排ガス測定

写真-14-2 水質調査

写真-14-3 搬出車両の放射線量測定
