東日本大震災で発生した災害廃棄物等の処理業務について  
～終盤を迎えた災害廃棄物処理業務～  
宮城県災害廃棄物処理業務 亙理名取ブロック岩沼処理区

安藤ハザマ・奥田建設・上の組・春山建設・佐藤建設 特定業務共同企業体 砂山 浩紀

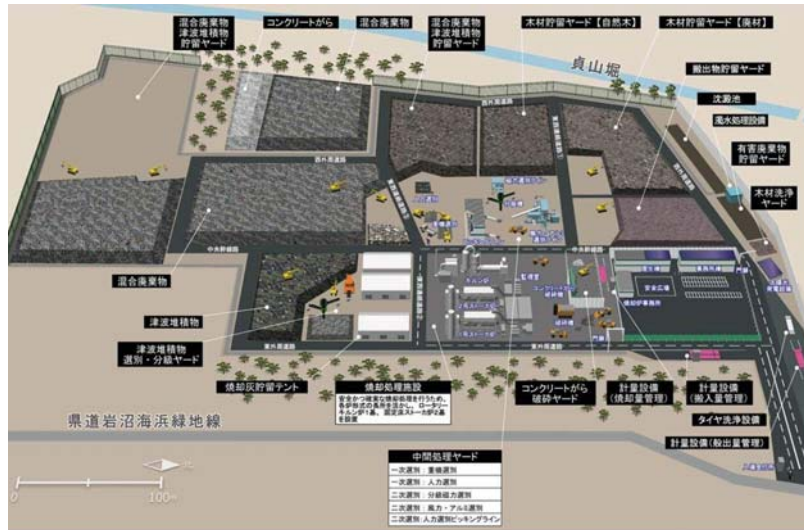
図-1 二次仮置き場の施設配置

二次仮置場は、津波により被害を受けた保安林約 17ha（公有地）を造成し設置している。配置計画に際しては、一次仮置場の早期撤去を考慮した貯留ヤード面積を確保するとともに、場内運搬の効率化を図るため、処理の流れに合致した動線となるようなヤード配置とし、場内道路は幅 10mの一方通行道路としている。また、二次仮置場の造成のための盛土材および場内道路の路盤材には、津波堆積物の分級土砂とコンクリートくずを破碎した再生砕石を一部再利用している。図-1 に二次仮置場のヤード配置を、表-2 に主要な設備を示す。

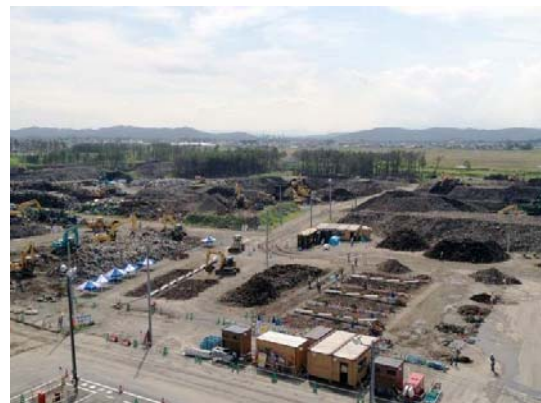
写真-1 二次仮置場の状況（平成 24 年 7 月）

二次仮置場での処理場状況を写真-1 に示す。

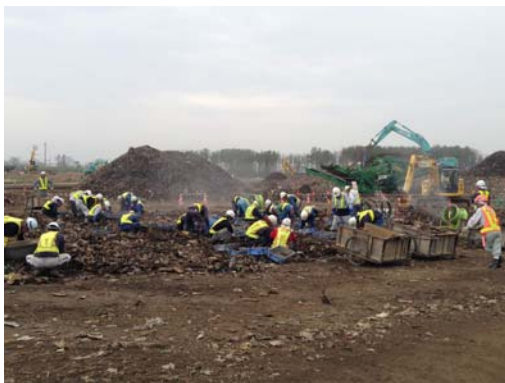
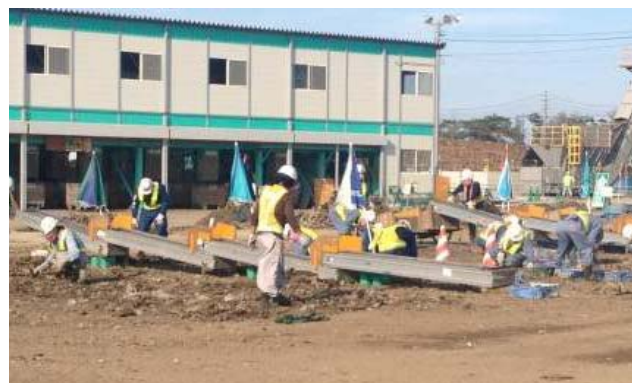
まず、重機による一次選別（写真-2）により概ね 30cm 以上のものを全て選別した後、自走式分級機（振動ふるい）による分級選別で土砂を除去する（写真-3）。分級工程を複数回繰り返すことにより、廃棄物に付着した土砂分を徹底して分離する処理を行っている。廃棄物の性状によっては、セメント混合処理による含水率低減を行い、分級の効率化を図っている。土砂分離後の廃棄物は、床選別（写真-4、写真-5）、手選別ライン（写真-6）による人力選別で、再生利用可能なコンガラ、ゴム、金属等、焼却処理する木片・廃プラ等を選別する。人力選別後の残渣は、風力選別機にかけ（写真-7）、焼却対象となる軽量物と小礫・土砂分を主体とす

写真-4 床選別状況 (1)

写真-5 床選別状況 (2)

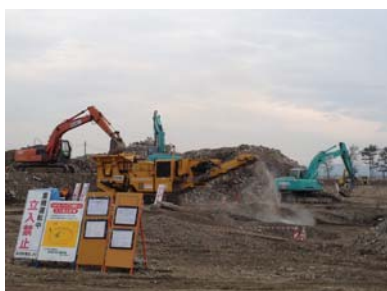
写真-8 移動式破碎機による破碎状況

搬入、選別されたコンクリートくずは、移動式破碎機（写真-8）及び固定式破碎機（写真-9）により破碎処理を行い再生砕石（RC-40 相当）とし、復興資材として搬出した。

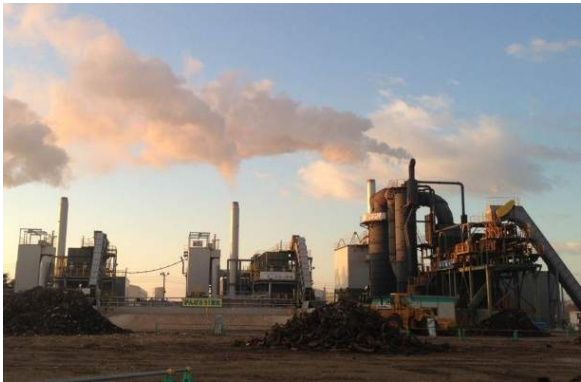
写真-10 稼働中の焼却炉

固定床ストーカ炉（50t/日）×2 炉（1 号炉及び 2 号炉）、ロータリーキルン炉（95t/日）×1 炉（3 号炉）、合計 3 炉の仮設焼却炉で焼却処理を行った。写真-10 に焼却炉の稼働状況を示す。

災害廃棄物は性状の変動が大きいので、多様なごみ質に対応できるようにストーカ炉・キルン炉の 2 方式を採用したが、混合廃棄物の選別精度を向上させることで、安定した性状の可燃物を供給できたことから、ストーカ炉・キルン炉の使い分けは行わず、可燃物をプラスチック系と木質系に 2 分し、焼却炉投入時の混合割合を調整することで焼却効率の向上を図った。

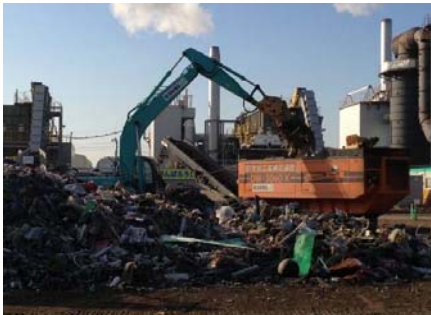
写真-11 可燃物破砕状況

選別処理した焼却対象物は、焼却処理の前に自走式破砕機により 15cm 以下に破砕し、焼却炉投入前には、目視確認により、不燃物、焼却不適物を手選別により除去している。破砕状況を写真-11 に示す。

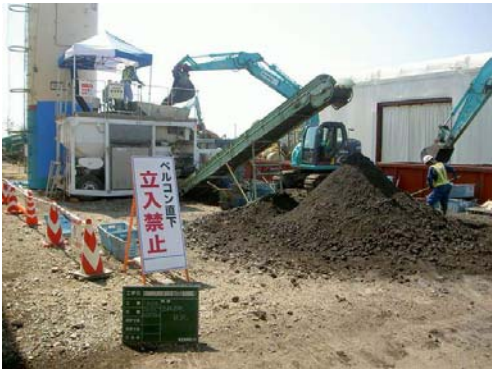
写真-12 造粒固化処理状況

当初計画では、焼却炉から発生する主灰は、飛灰とともに最終埋立処分する計画であったが、発生主灰が土壌汚染対策法の溶出量基準・含有量基準及びダイオキシン類の土壌環境基準に適合していることが継続して確認できたことから、最終処分量の縮減と自区内リサイクルの更なる向上を図るため、場内で造粒固化処理を行い、復興資材として再利用することとした。写真-12 に造粒固化処理の状況を示す。改良仕様は、復興資材としての活用用途を考慮した必要最低限にとどめ、第二種建設発生土相当とした。

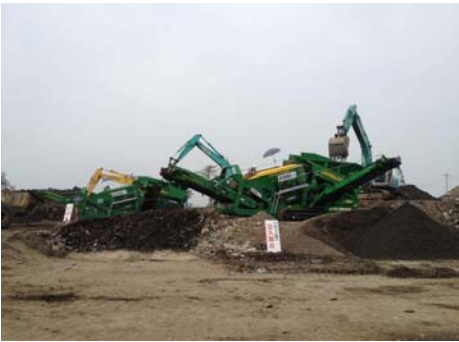
写真-13 津波堆積物分級処理

津波堆積物は、混入しているごみを自走式分級機でふるい分けて取り除き、再生土砂として再利用している。分級処理に際しては、含水状態や分級効率を見定めながら、適宜、ふるい目・スクリーン形状（メッシュ・フィンガー）を変更している。コーン指数 400kN/m<sup>2</sup> 未満のものについては、セメント系固化材による改良処理を行った。

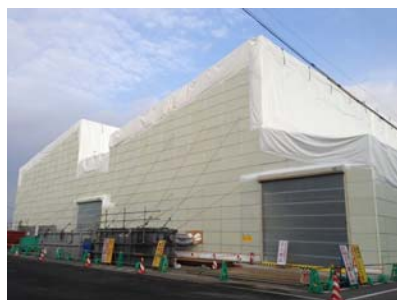
写真-14 隔離養生状況

処理完了後、処理施設、設備・機器をすべて解体・撤去する。焼却炉の解体にあたっては、隔離養生内での高圧水洗浄により付着物を除去した後、解体を実施した。写真-14 に焼却炉解体時の隔離養生テント設置状況を示す。表-5 に炉内付着物等の事前サンプリング調査の結果を示す。ダイオキシン類濃度は比較的低く、使用期間が短期であったこともあるが、良好な燃焼状態であったことがうかがえる。また、放射性物質濃度は、焼却処理中の飛灰と同等レベルで、耐火物への浸透・蓄積も確認されなかった。

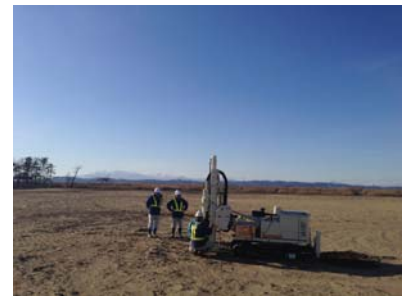
写真-15 復旧時土壤調査状況

二次仮置場用地は、造成前の原形復旧、更地化が条件となっていた。跡地は林野庁により保安林として復旧・整備される予定であり、協議の結果、一部場内道路は残して引き渡すこととなった。撤去した盛土材は復興資材として岩沼市に供給した。また、返還に際しては、災害廃棄物処理に起因する土壤汚染が発生していないことを確認するために土壤調査を実施した（写真-15）。

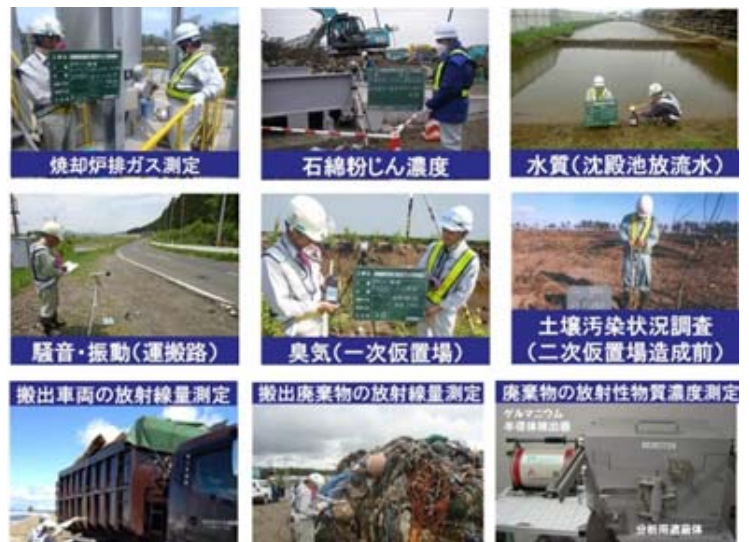
写真-16 環境測定状況

大気、騒音・振動、臭気、水質、土壤汚染等の生活環境に係る項目、放射線量について、調査時期や頻度を定めて計画的なモニタリングを実施し、周辺環境への影響がないことを確認した。写真-16 に環境測定状況例を示す。
