災害発生等緊急事態に役立つ土木技術に関する
調査研究報告書

2024年3月

一般社団法人日本建設業連合会
土木工事技術委員会 土木技術開発部会

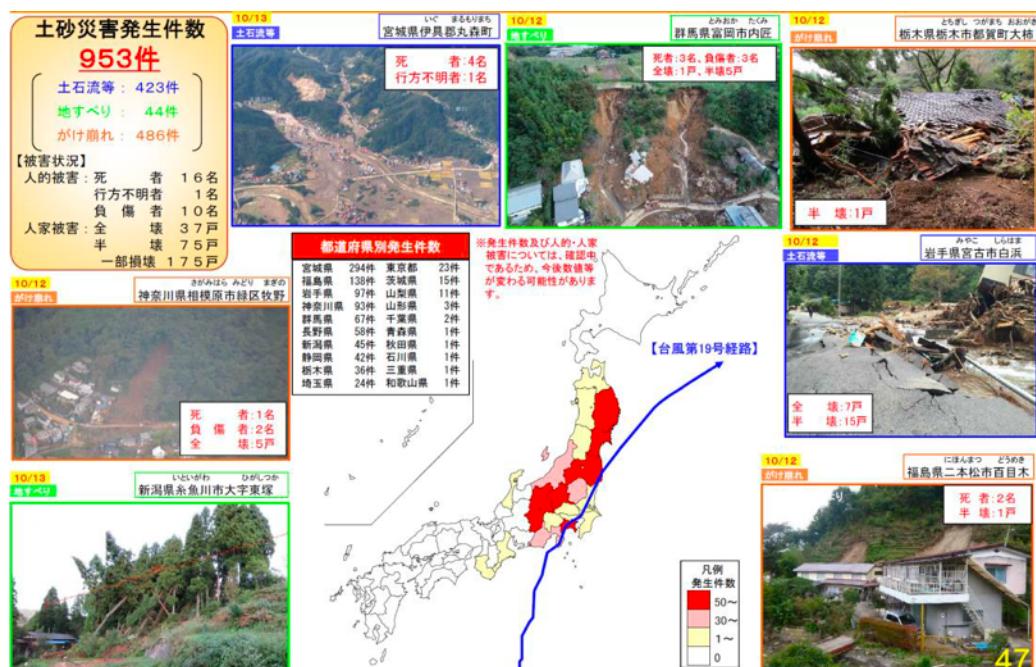
図 1-4 令和元年台風第 19 号による土砂災害発生状況
(出典:国土交通省)

河川氾濫については、国管理河川では 6 水系 7 河川 14 箇所、都道府県管理河川では 20 水系 67 河川 128 箇所で決壊が発生しており、濁流による浸水域は広範囲にわたった。また、土砂災害については、東日本を中心に 20 都県にわたって 952 件発生しており、統計開始後、過去最大の発生件数となった（令和 2 年 4 月 10 日現在、図 1-3、図 1-4）。

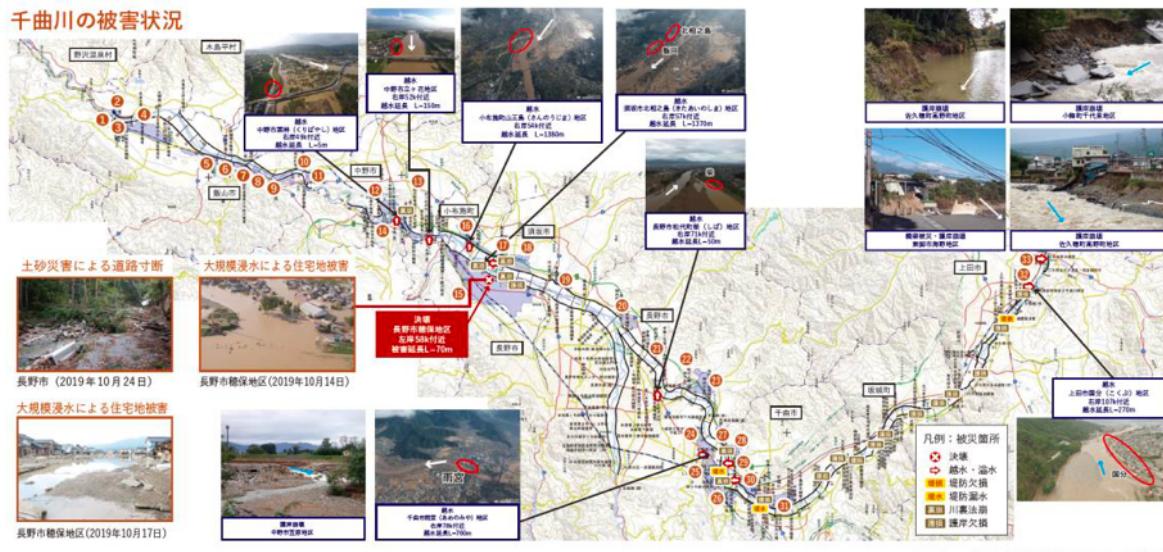
図 1-5 令和元年台風第 19 号による千曲川の被害状況

千曲川は、急流（上流域）、緩流（下流域）、狭窄部、盆地などの地形の特徴を持つ、延長が長く流域面積が大きい河川である。台風 19 号に伴う記録的な豪雨により、千曲川左岸の長野市穂保地区で堤防決壊が発生するなど、多くの被害が発生した（図 1-5）。

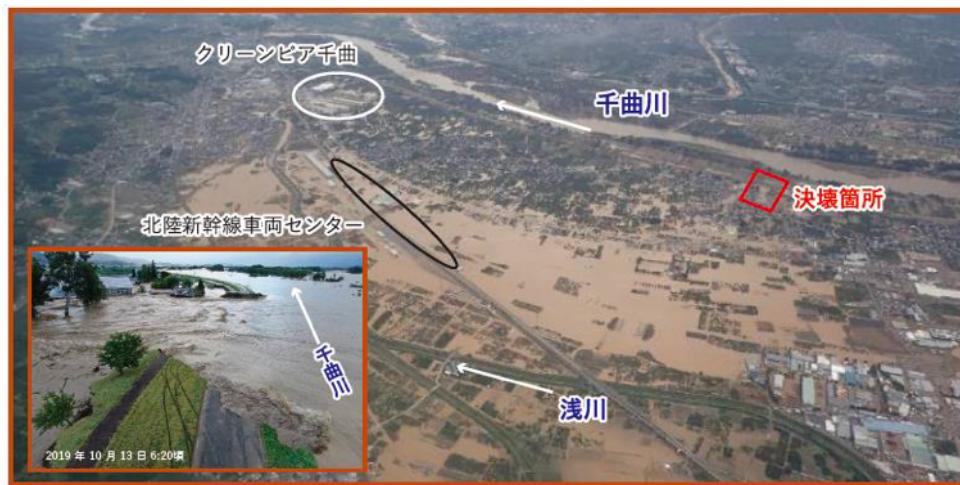
図 1-6 堤防決壊箇所（長野市穂保地区）

長野市穂保地区では、堤防を越える流水のため堤防法面が徐々に侵食されたことにより延長約 70 m の堤防決壊が発生し、下流処理区終末処理場（クリーンピア千曲）の水没、北陸新幹線の車両基地にあった新幹線車両 10 編成が浸水した（図 1-6～図 1-9）。

※図中の「北陸新幹線車両センター」は、「長野新幹線車両センター」が正しい。

また、同車両センターは、黒囲みではなく線路を挟んだ反対側に位置する。

長野県では 10 月 12 日から 13 日にかけて非常に激しい雨が降り、13 日未明に長野市内で千曲川の堤防が決壊、周辺地域は緊急を要する事態となった（図 1-6）。その時撮影された被災状況の報道シーンの 1 つに、長野新幹線車両センター構内で停められた北陸新幹線の 10 編成が浸水している様子（図 1-9）は、いまだ多くの方の記憶に残っていると思われる。

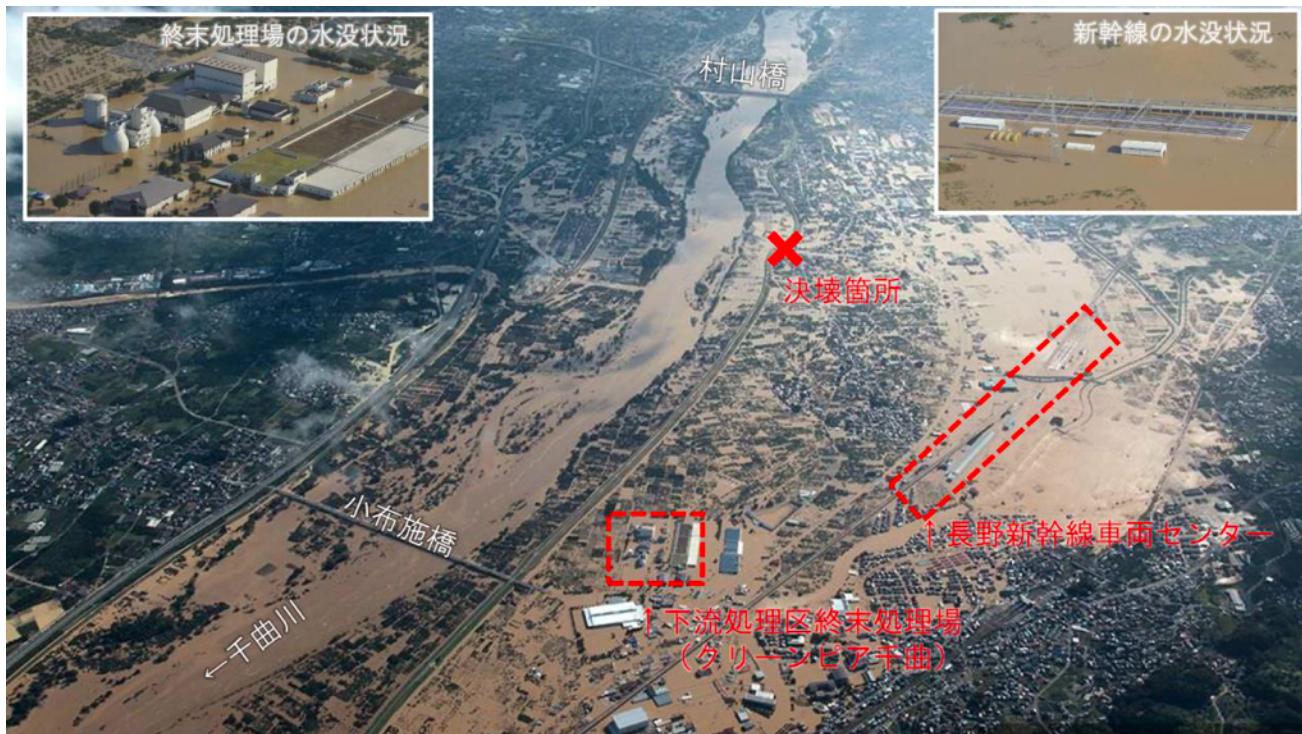
図 1-7 堤防決壊による浸水(長野市穂保地区)
(出典:北陸地方整備局)

千曲川小布施橋付近左岸を望む(令和元年10月13日 15時頃)

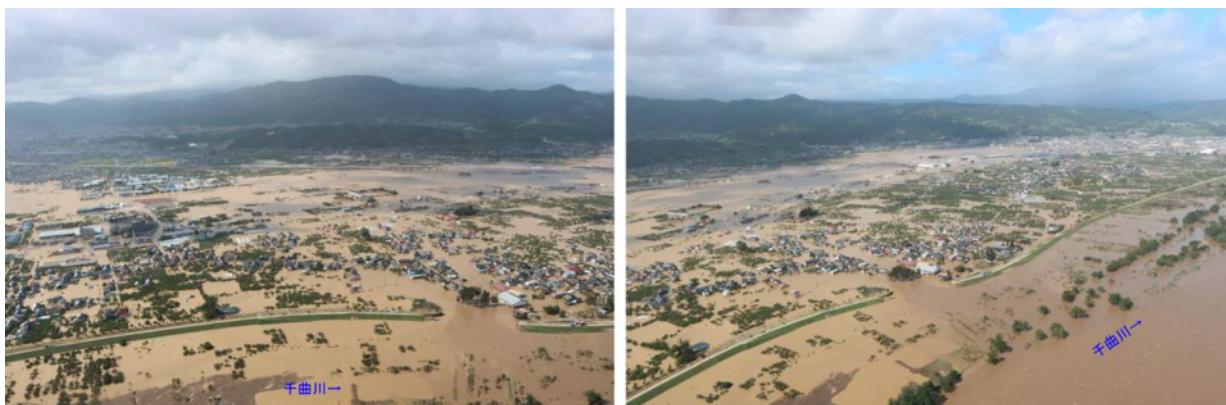
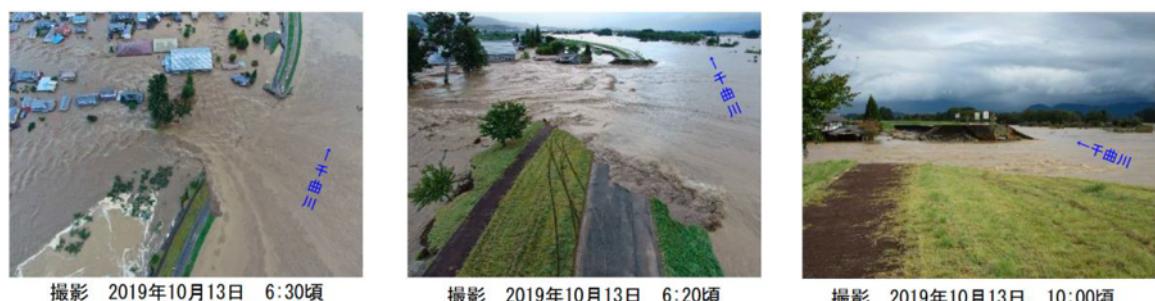
図 1-8 堤防決壊地点(千曲川左岸 57.5K 付近)の状況

撮影: 2019年10月13日 13時10分頃

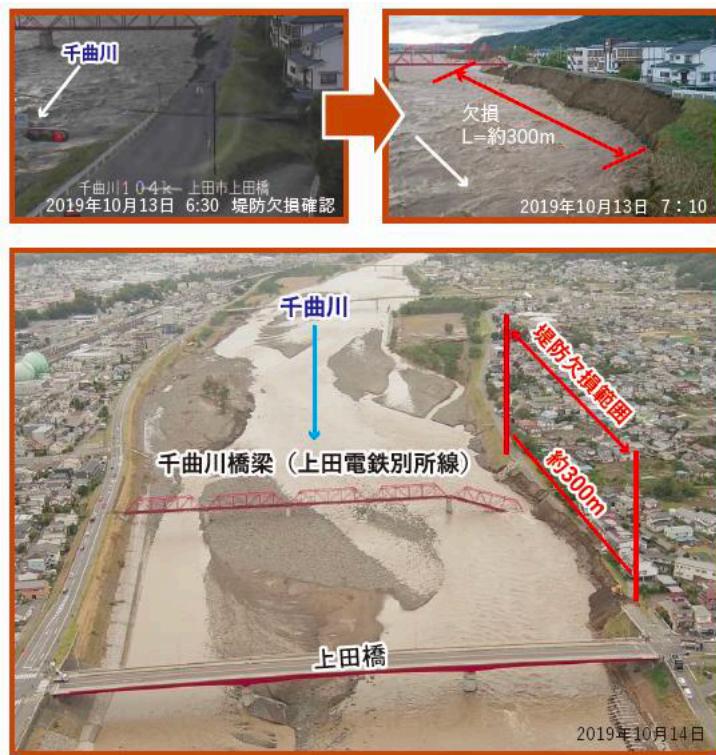
図 1-10 堤防欠損箇所(上田市諏訪形地区)
(出典:北陸地方整備局)

上田市諏訪形地区は急流河川の水衝部であり、激しい流れによる洗掘が生じ、延長約300mにわたる河岸及び堤防の欠損が発生した。堤防欠損により、上田電鉄別所線千曲川橋梁の左岸側橋台が倒壊、落橋に至った(図1-10)。この復旧には、地元業者が対応した。

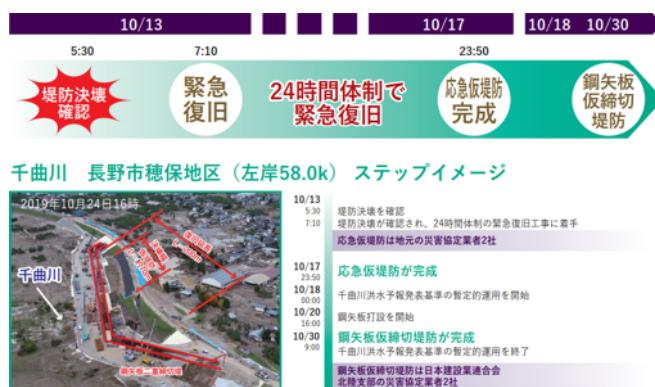
図 2-5 長野市穂保地区の堤防緊急復旧のステップ

同日4:00頃から地元業者と活動準備を始めた。同日5:30に、堤防の決壊（約70m）を現地で確認。同日7:10より、千曲川の災害協定会社（地元業者）によって、24時間体制で決壊箇所を一次締切するための応急仮堤防工事に着手し、発災後5日間で完成させた。その後、日建連との災害協定によって選出された大成建設（上流側）と鹿島建設（下流側）によって、24時間体制で二次締切の鋼矢板仮締切堤防工事を開始し、10月30日に完成させた。千曲川（長野市穂保地区）の堤防緊急復旧のステップを図2-5に示す。

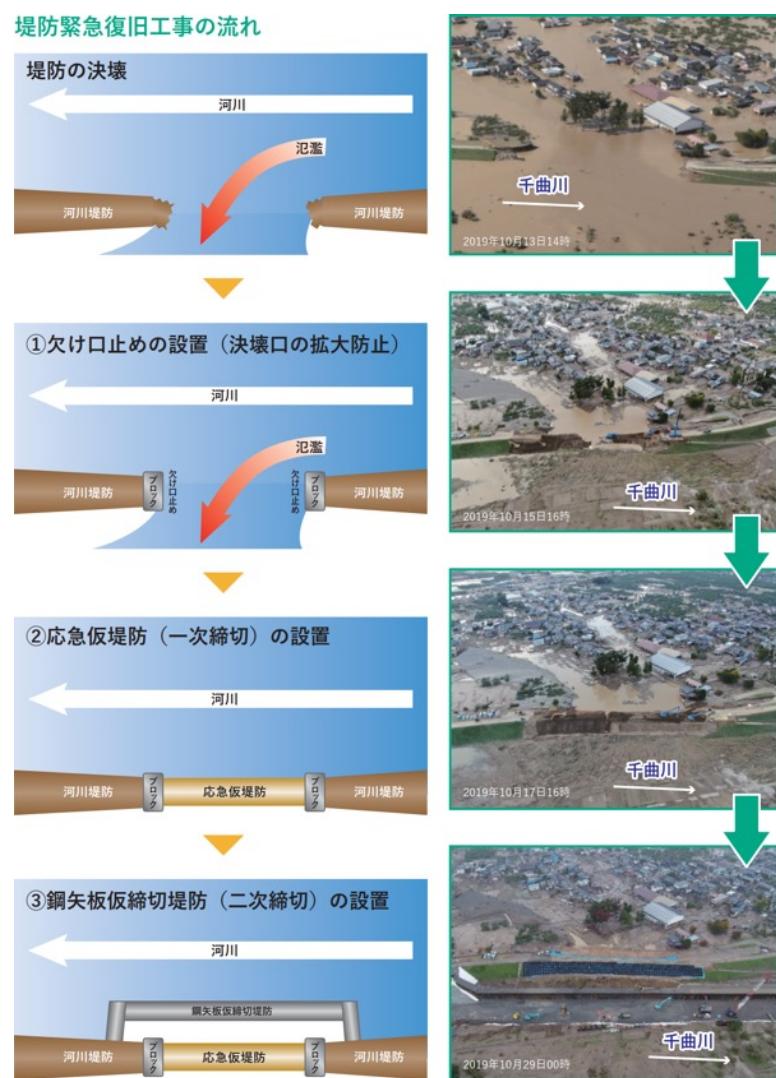
図2-6 堤防緊急復旧工事の流れ(応急仮堤防+鋼矢板仮締切堤防)
(提供:北陸地方整備局)

堤防緊急復旧工事の流れを図2-6に示す。堤防緊急復旧工事は、管内河川を対象に実施した「堤防決壊時の緊急対策検討」で想定した工法で実施した。これは、平成19年から国交省が毎年実施しているもので、それぞれの川ごとに決壊箇所を想定して、浸水シミュレーションや復旧手順を検討するものである。最近の復旧手順では、平成27年の鬼怒川決壊時の復旧工事を参考に、応急仮堤防+鋼矢板仮締切堤防を標準的な工法としている。この検討の中で、鋼矢板仮締切堤防は、大量の資機材調達が必要であり、地元企業だけでは対応できないことが想定された。そこで、鋼矢板仮締切堤防は、技術力と機動力を期待して日建連に依頼することを想定しておくことにした。なお、この検討の中では、堤防が決壊した場合には24時間体制で、1週間で応急仮堤防（図2-7）、2週間を目途に鋼矢板仮締切堤防（図2-8）を完了させる計画を立てている。

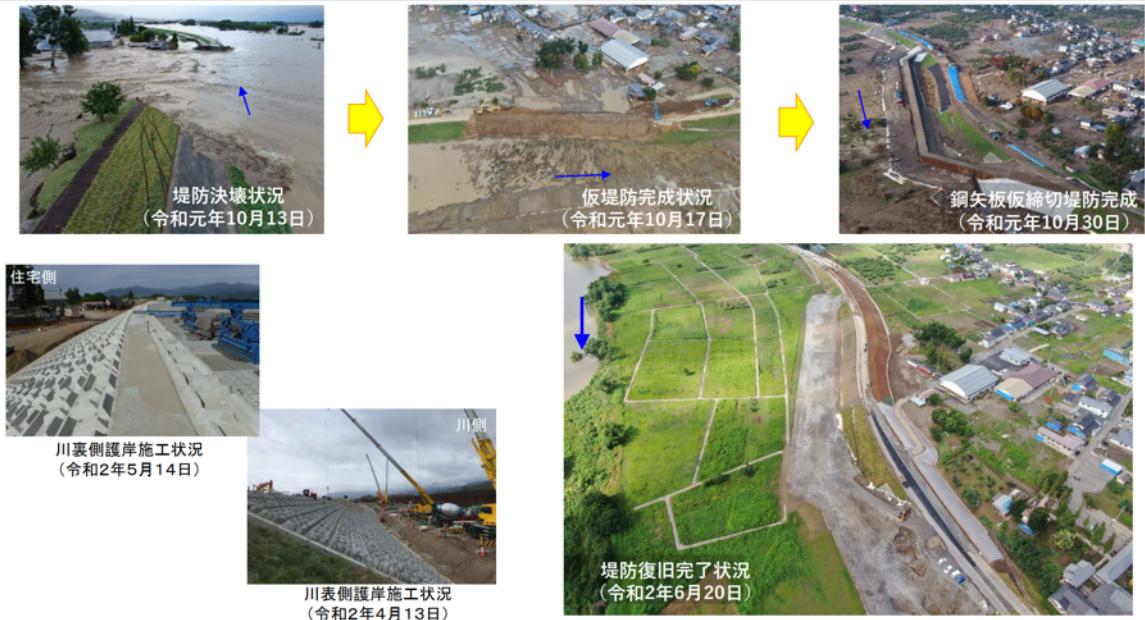
図 2-9 千曲川(長野市穗保地区)の堤防復旧までの流れ
(提供:北陸地方整備局)

堤防緊急復旧工事の後は、堤防の本復旧が地元業者によって実施され、令和2年6月10日に復旧を完了した(図2-9)。

- 令和元年10月13日(日) : 7:10より24時間体制で緊急復旧工事に着手。
- 令和元年10月17日(水) : 仮堤防が完成。
【施工】(株)北條(おがじょう)組、(株)ワクザワコーポレーション、(株)サンタキザワ、中野土建(株)、藤森建設工業(株)
- 令和元年10月30日(水) : 9:00鋼矢板仮締切堤防が完成。【施工】上流側:大成建設(株)、下流側:鹿島建設(株)
- 令和2年6月10日(水) : 決壊箇所を含むL=140mの堤防復旧完了。【施工】(株)北條(おがじょう)組

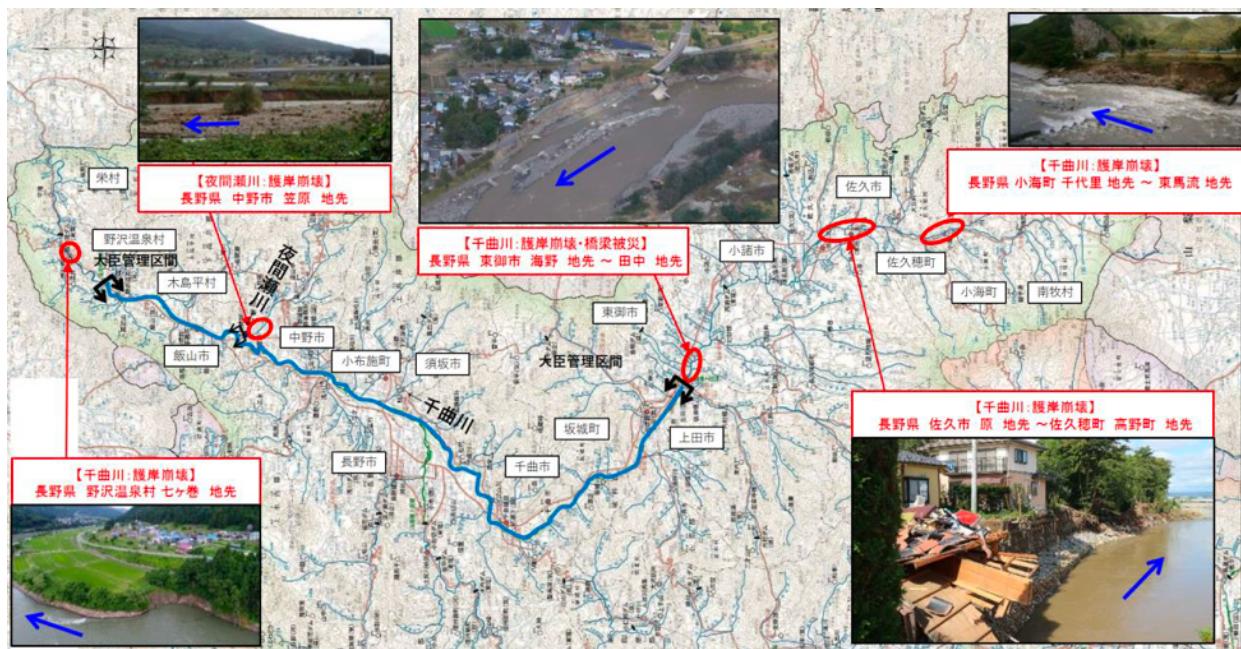
図2-10 千曲川(長野県管理区間)の権限代行による復旧工事箇所及び被災状況
(提供:北陸地方整備局)

長野県管理区間の信濃川水系千曲川及び夜間瀬川では、東日本台風の記録的な大雨により広範囲で河川管理施設が被災した(図2-10)。このうち、被災箇所が長大にわたるなど、大規模な被災が発生した5箇所(表2-2)において、令和元年10月20日に長野県知事からの要請を受け、国が権限代行により24時間体制で緊急復旧工事などに着手し、令和2年5月末までに重点復旧箇所の対策は完了した。

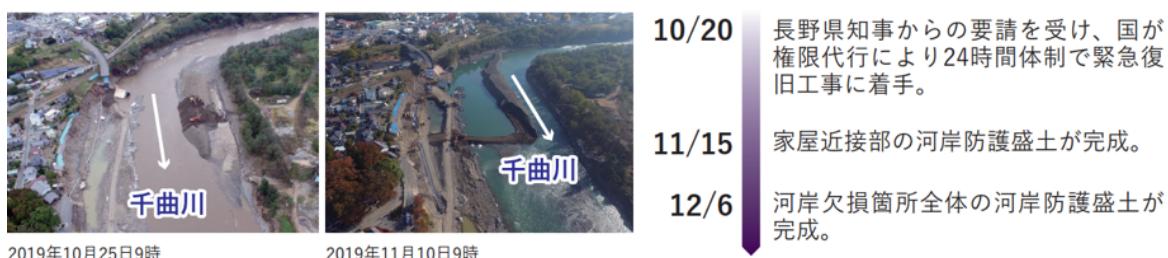
図 2-12 東御市本海野地区の応急復旧状況

直轄区間での堤防決壊、欠損などの被災箇所の緊急対応を地元協定業者にお願いしていたため、権限代行区間への追加対応を長野県建設協会に打診した。しかし、県内複数箇所の被災対応のため困難との回答であったため、新潟・富山・石川各県建設業協会からも支援をいただいた。権限代行区間のうち、特に被害の大きかった3箇所(佐久市原地区右岸・左岸、東御市本海野地区)で日建連企業3社に緊急復旧を要請した(図2-11、図2-12)。佐久市原地区を清水建設と前田建設工業が、東御市本海野地区を大林組が施工を担当した。

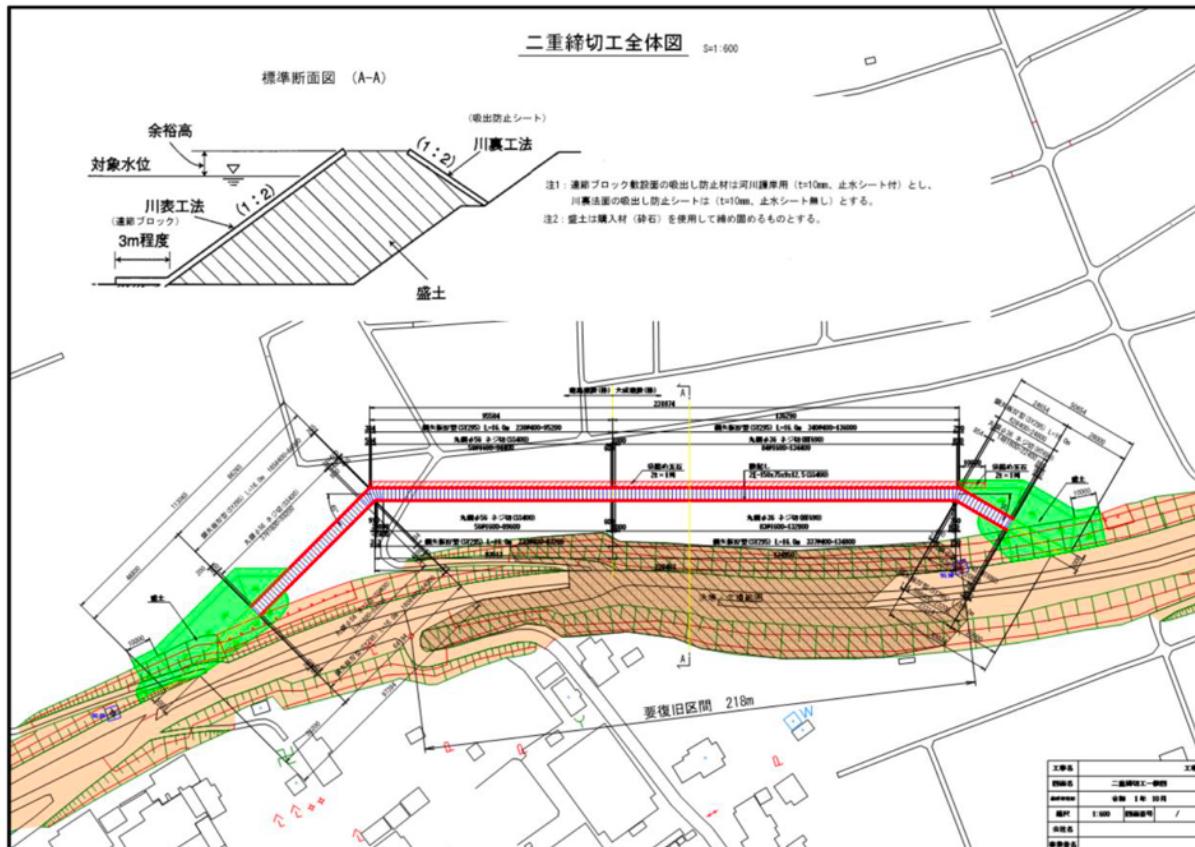
図 2-14 二重締切全体図 (上流側が大成建設)
(提供: 大成建設)

- ・鋼矢板 817 枚 SP-IV 型 (SY295)、L=16.0m
- ・タイロッド・腹起こし 103 本 丸鋼 ϕ 36、ねじ切り、HT690
- ・中詰盛工 4,868 m^3 碎石 (C-40)
- ・仮設ヤード設置・撤去一式

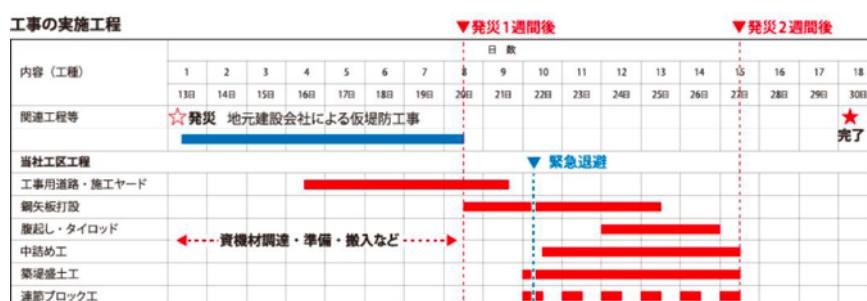
図 2-18 実施工工程(提供:鹿島建設)

実施工期：令和元年 10 月 16 日～令和元年 10 月 27 日

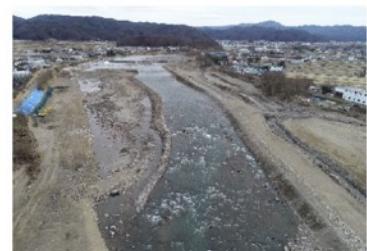
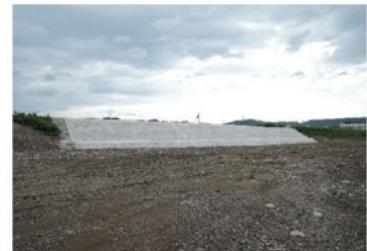
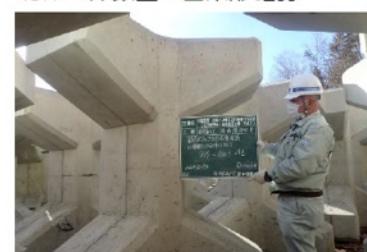
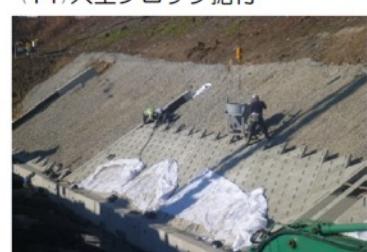
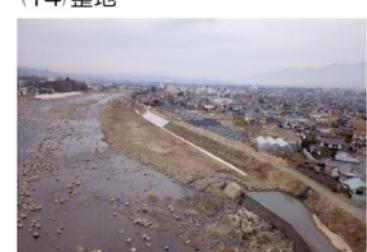
図 2-26 施工ごとの状況 (提供:清水建設)

(3) 低水小段盛土状況

○本復旧工(NO.3～NO.7) L=80m (第1回設計変更)

◎本復旧工(NO.0～NO.3・NO.7～NO.13) L=180m(第2回変更)

(9) 掘削・床掘り状況

(12) 根固めブロック据付

(14) 整地

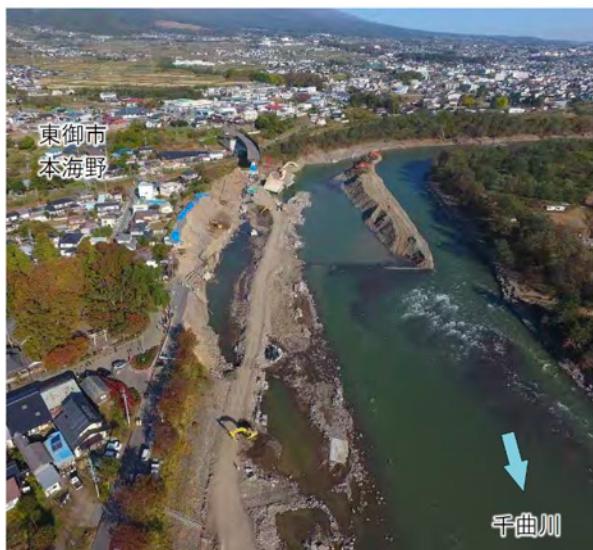
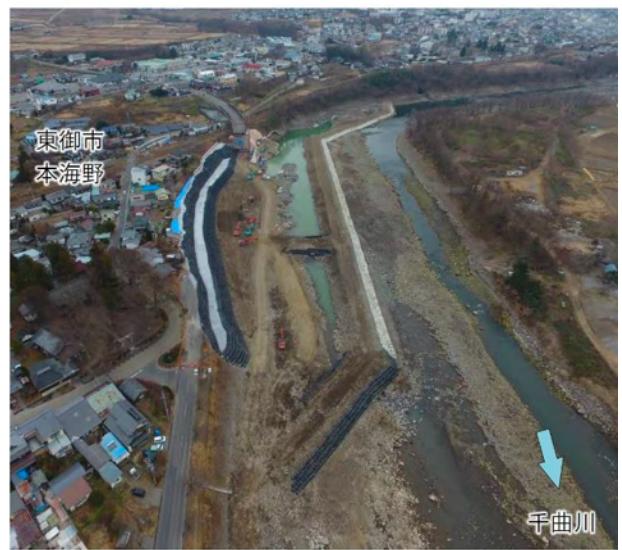
図 2-36 応急復旧完了時 (東御市海野地先)
(提供:大林組)

<応急復旧工事 着手前>

<応急復旧工事 完了時>

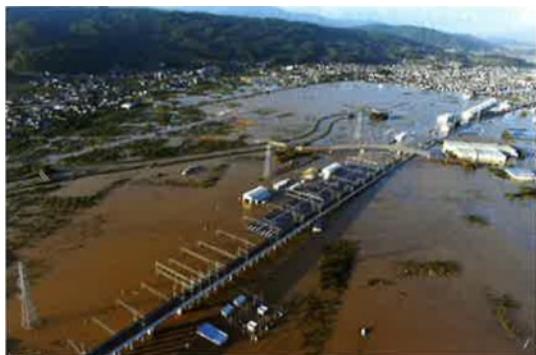
図 3-1 浸水の状況（全景）
(出典: 運転協会誌)

2019年10月13日未明に千曲川の堤防が決壊した。決壊位置から約2km北側にある長野新幹線車両センター（以下、車両センター）に大量の水が流れ込んだ（図3-1、図3-2）。当時、車両センターには、新幹線車両の検査・修繕などに従事する36名の関係者がいたが、深夜の避難は困難と判断して、運転事務所屋上などに避難した。なお、新幹線の検査・修繕は、運行しない深夜・早朝帯が主であり、車両センターには多くの新幹線が入庫していた。避難者は、13日の夜までに自衛隊によって全員が無事に救助された。車両センター近隣や内部の水の排出は、15日までかかった。

浸水の規模は、周辺地盤から4～5mほどの高さであった。車両センターの敷地内は周辺地盤より2mほど高く盛られているため、車両センター内の建物は、2～3mの高さの浸水を受けた。また、車両センター脇の本線においては延長約690mの範囲が浸水したほか、車両センター構内では北陸新幹線車両10編成が水没した。水が引いた後、新幹線車両の2編成が脱線していた（浮力によるものと考えられる）ため、ジャッキにて復旧を行った。新幹線車両は、内部浸水していたため廃車された。電力・信号設備も浸水して使用不能となつたほか、保守用基地の確認車・保守用車も浸水被害を受けた。これらの被害によって、長野新幹線車両センターでは、北陸新幹線E7系の車両の検査・清掃・車輪研削作業等が実施できなくなつた。

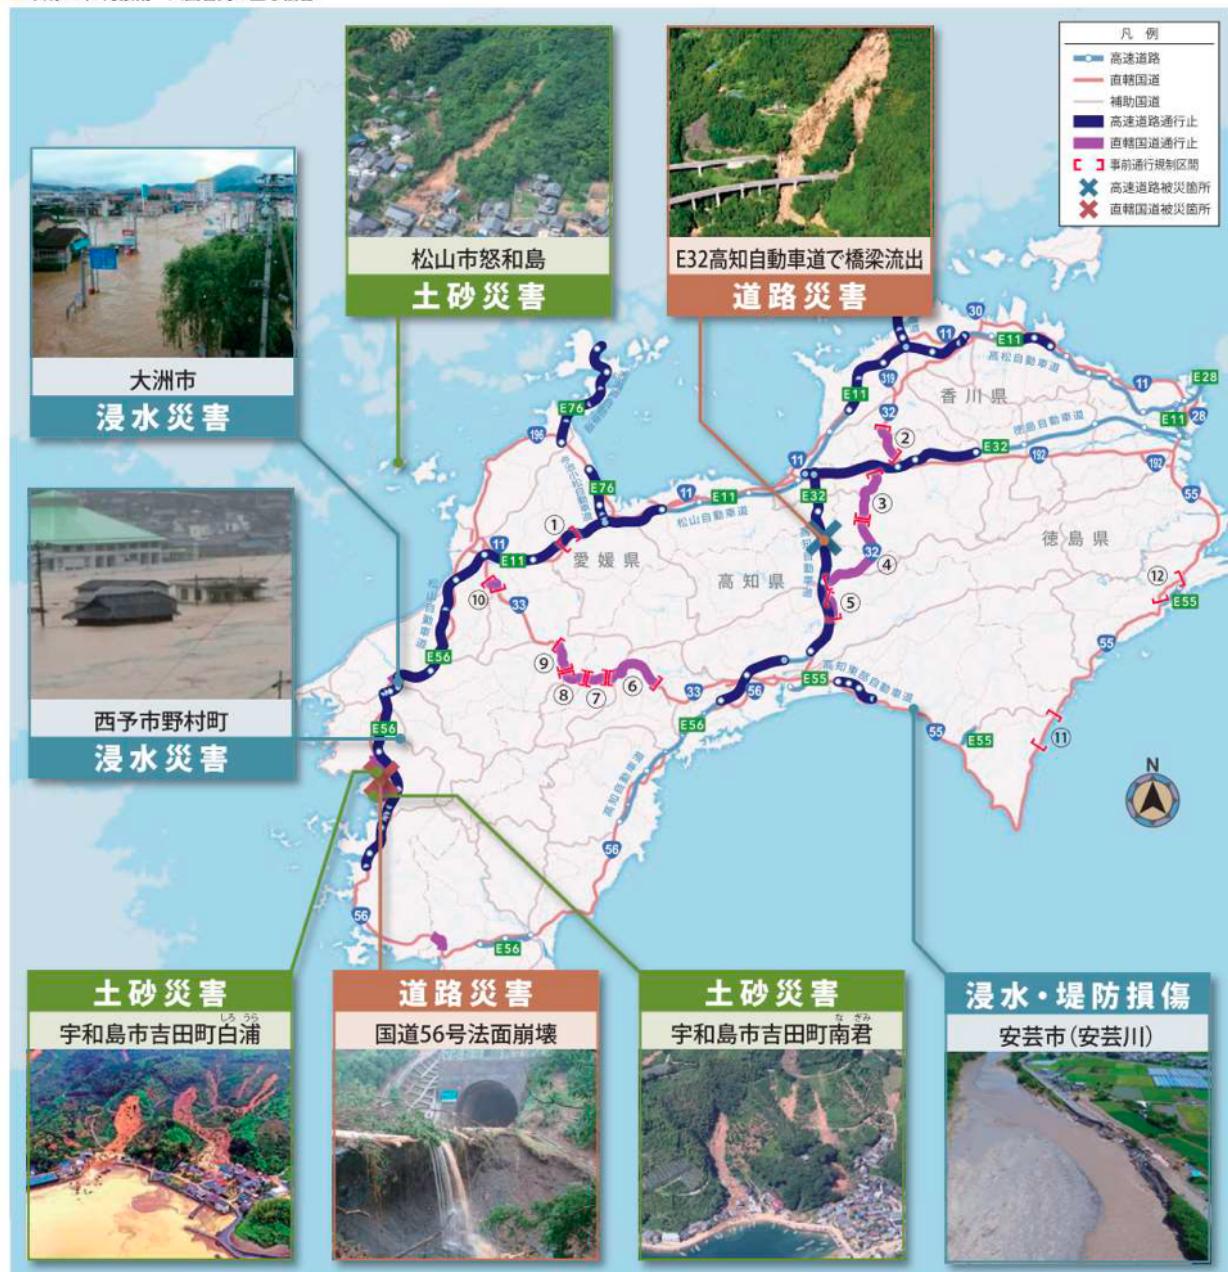
図 1-10 四国で発生した主な被害

土砂災害は、愛媛県西部から愛媛県中部に線状に集中しているが、高知県、香川県、徳島県にも広く発生した。また、この豪雨により、高速道路や直轄国道の主要幹線道路で、土砂流入や法面崩壊等が多発した。通行規制実施区間(延べ延長)の総延長に占める割合は、高速道路では約 57%、一般国道(直轄管理区間)では約 11%となり、直轄国道の事前通行規制区間は、12箇所のうち 9箇所で規制を実施した。

道路	
高速道路	5箇所
直轄国道	7箇所
補助国道	30箇所
県道	117箇所
計	159箇所

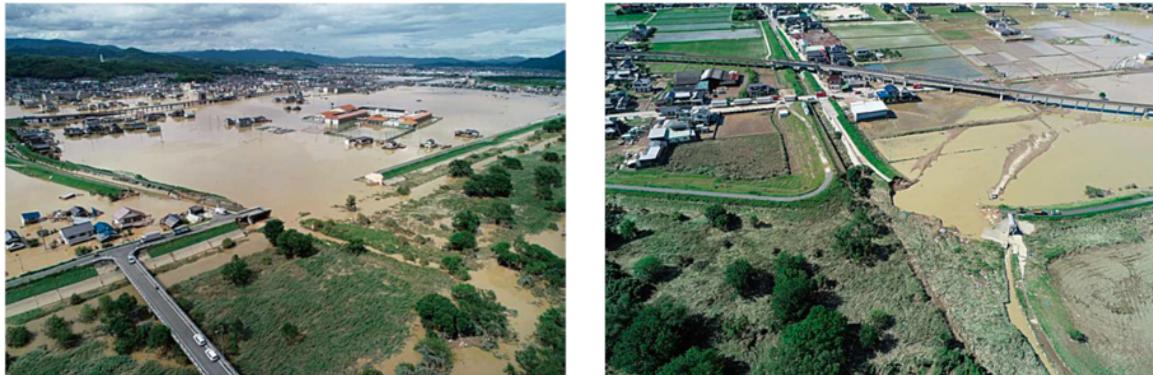
写真2-1 堤防決壊箇所（左岸3k400）写真2-2 堤防決壊箇所（左岸6k400）
(提供:中国地方整備局)

大規模な浸水被害が確認された小田川では、7日早朝から河川巡視等より堤防決壊などが確認され、岡山河川事務所から河川室へ報告された。7日昼すぎまでに確認された堤防の大規模な被災箇所は、堤防決壊が2箇所（写真2-1、写真2-2）、法崩れが1箇所であった。小田川の応急復旧工事位置図を図2-2に示す。

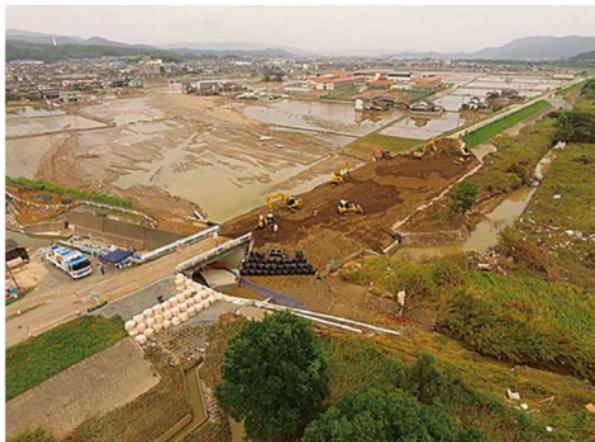
写真 2-3 荒締切施工状況

河川名	距離標	被 告	被害確認	現地着手	完 了		担当会社
			日 時	日 時	日 時	概 要	
小田川	右岸 0k600	裏法崩れ 約 30m	7日 7:20	8日 15:00	16日 17:00	盛土・ブロックマット	(株)カザケン
小田川	左岸 3k400	堤防決壊 約 100m	7日 6:52	7日 22:00	15日 23:00	荒締切盛土	(株)カザケン
					21日 10:00	鋼矢板二重締切堤防	(株)ナイカイアーキット (株)藤原組 三宅建設(株)
小田川	左岸 6k400	堤防決壊 約 50m	7日 12:30	8日 14:30	15日 16:00	荒締切盛土	(株)大森工務店
					19日 14:00	鋼矢板二重締切堤防	(株)小田組 (株)ニシテクノ

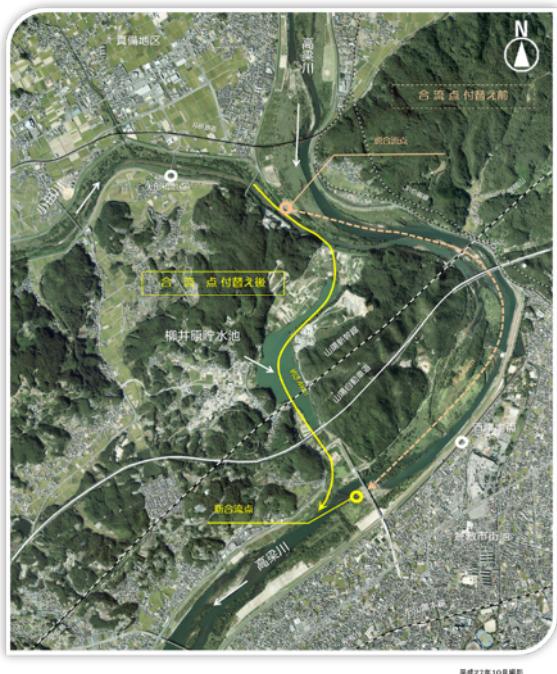
図2-4 小田川の緊急治水対策計画
(出典:国土交通省)

本流の高梁川の水位が上昇した際、支流の小田川から水が流れ込みにくくなる「バックウォーター現象」の影響を抑え、氾濫を防ぐのが目的である。以前にも同様の災害が発生しており、平成30年の西日本豪雨での被災の前から10年の事業工期で川の付替えが計画されていた。西日本豪雨の被害を受けて、緊急治水対策工事として事業工期を5年に短縮して事業が進められた経緯がある。

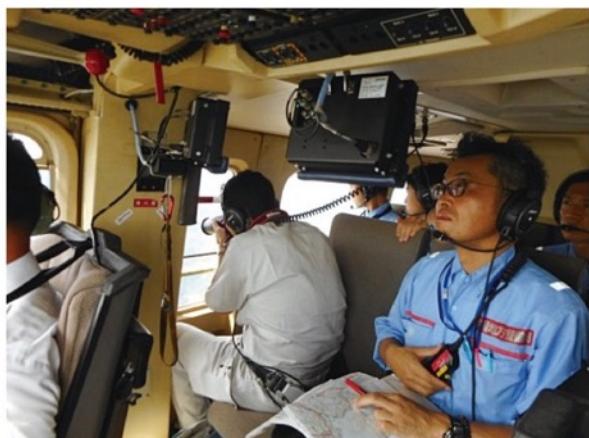
写真 2-7 被災調査状況

被害が広域にわたって発生していることが想定されたため、防災ヘリコプターによる上空からの広域調査が特に求められた。防災ヘリコプターによる被災調査状況を写真 2-7、2-8 に示す。

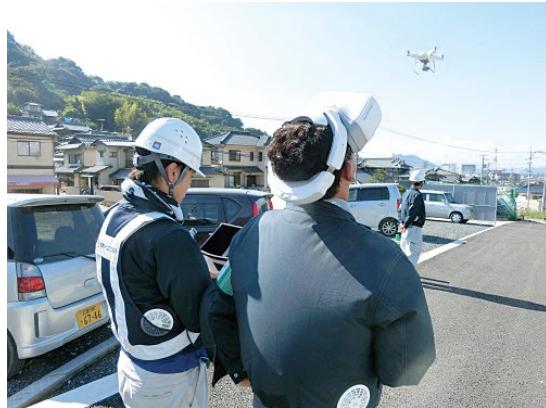
写真 2-9 被災調査状況

降雨状況等により 7 日 9 時より撮影が開始され、同日午前中に小田川の堤防決壊等の施設被災状況や浸水状況を把握した。その後もドローンを活用し、小田川周辺の河川管理施設被害の状況や浸水箇所の対応状況、復旧の進捗状況の把握等を実施し、延べ 30 機・日が活動した。ドローンによる被災調査状況を写真 2-9、2-10 に示す。

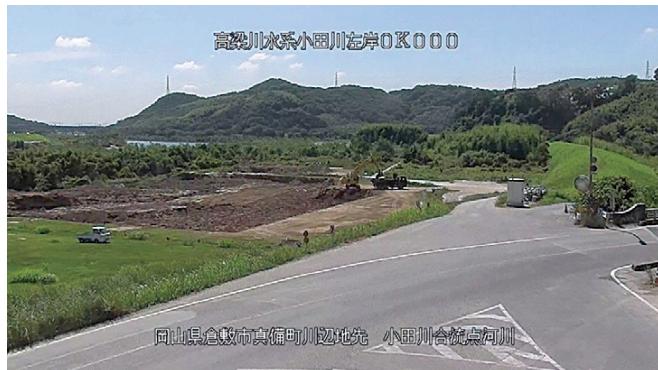
緊急復旧工事の荒縫切盛土や大型土のうなどに大量の土砂が必要となった。多くの土砂を 24 時間体制で緊急に採取し、輸送するため、運搬のダンプトラックの待機や積込機械が複数作業できる場所が必要であり、小田川合流点部の高梁川右岸高水敷の土砂を採取して使用した。土砂運搬のダンプトラックには、10 日から岡山国道事務所の応援によるダンプトラック 5 台も加わった。工事現場近くで土砂採取することにより工期短縮が可能となった。

写真 2-11 高梁川高水敷土砂採取状況 写真 2-12 大型土のう製作支援状況
(出典:国土交通省)

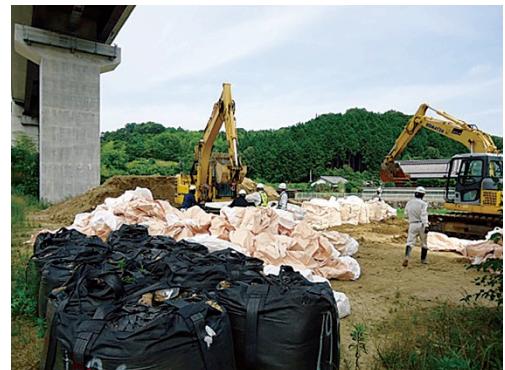
復旧工事に必要となる大量の大型土のうは、現地での製造に加え、7 月 8 日に岡山河川事務所長から近隣の事務所長に資材の応援要請を行い、鳥取河川国道事務所、倉吉河川国道事務所、日野川河川事務所、福山河川国道事務所、三次河川国道事務所の災害協定会社の応援により約 3,000 袋の大型土のうが現地に搬入された。また、鳥取河川国道事務所の災害協定会社は、輸送による道路渋滞が懸念されたため、重機、ダンプ等の作業班を派遣し、浅口市の玉島・笠岡道路用地内において、大型土のう製作作業を 13 日から 14 日にかけて行い、約 1,000 袋を復旧工事等に供給した。高梁川高水敷土砂採取状況を写真 2-11 に、大型土のう製作支援状況を写真 2-12 に示す。

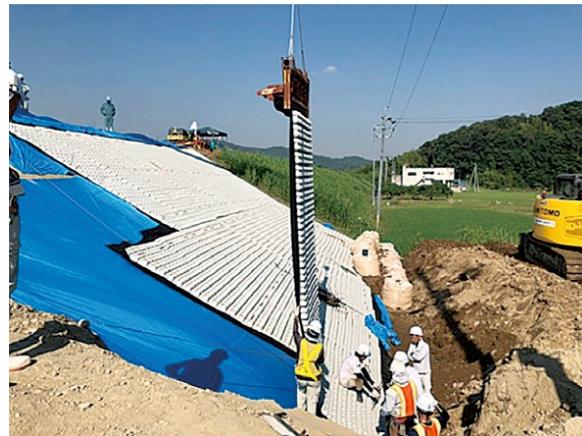
強く耐久性のある高強度の合成繊維で作られたシート上に、多数のブロックが接着剤により固定されたもので、法面の土壌保護、浸食防止用として用いられる。

多くのブロックを一度に施工できるため、工期短縮に有利（写真 2-13）。

写真 2-13 ブロックマット施工状況
(出典:国土交通省)

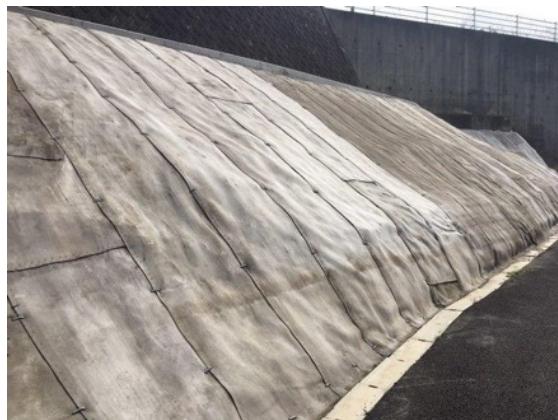
末政川の堤防決壊箇所（岡山県施工）では、大型土のう設置前にコンクリートキャンバスを敷設して施工した。コンクリートキャンバスは水を撒くだけで固まるので、河床に敷くと洗掘しなくなるので有効な製品であった。施工状況を写真 2-14 に、製品概要を図 2-5 に示す。

写真 2-14 コンクリートキャンバス施工状況

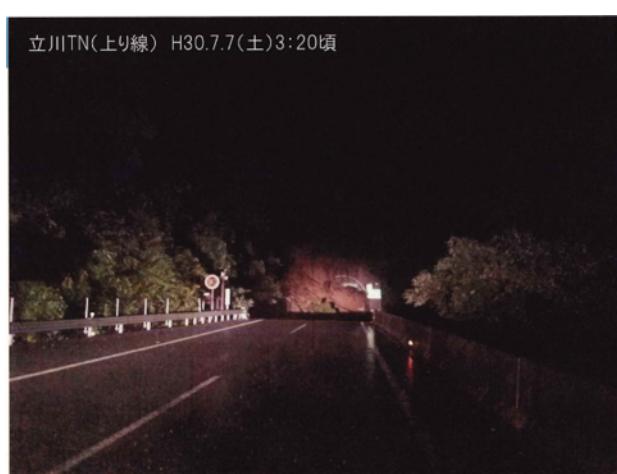
認された。災害発生直後の状況を写真 3-1 に、災害発生翌日の崩落状況を図 3-3 に、立川橋上部工流出状況を図 3-4 に示す。

写真 3-1 災害発生直後の状況
(提供:NEXCO 西日本)

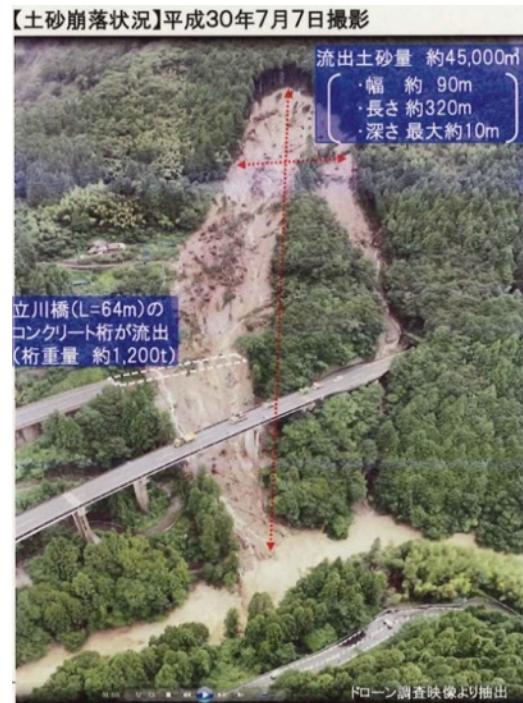
図 3-3 災害発生翌日の崩落状況
(提供:NEXCO 西日本)

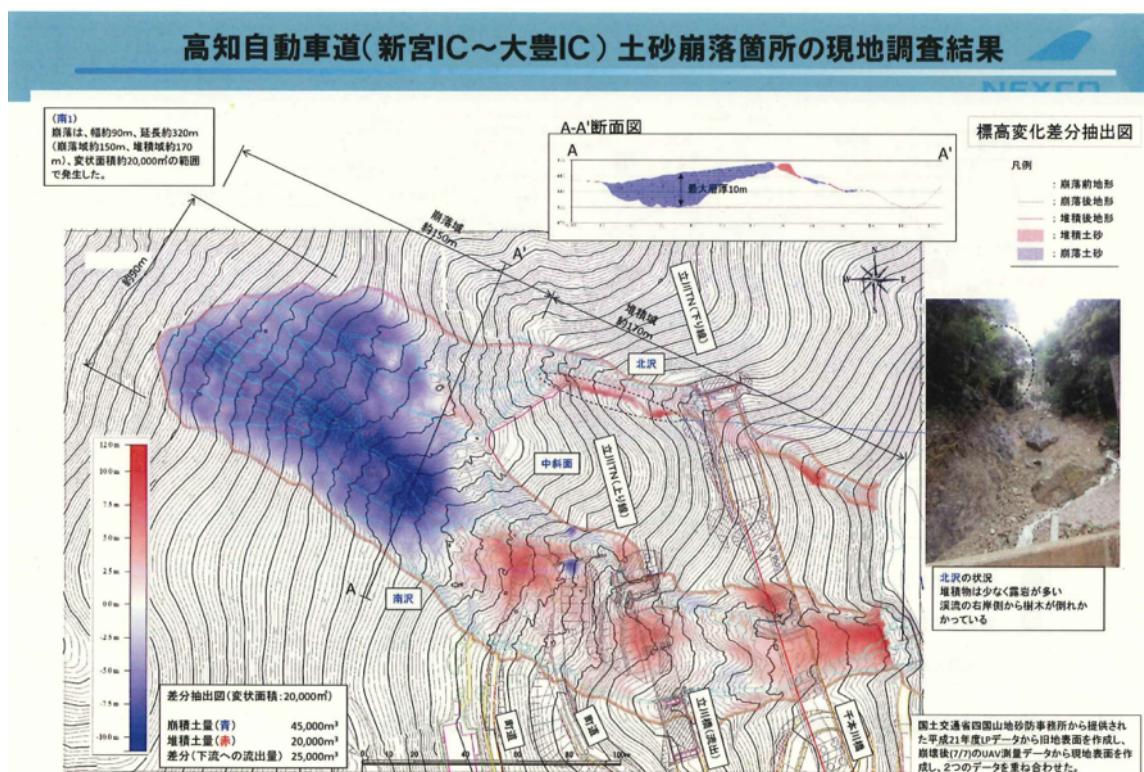
図 3-5 ドローンによる土砂崩落現地調査状況

これらの調査においては、災害発生の全貌をつかむのにはドローンと防災ヘリを飛ばして初めて実際の被害範囲を把握することができた。このような災害発生後に近寄れない場合には有効であると思われる。またドローンによる測量にて崩落土砂および堆積土砂を概算で算出している。ドローンによる土砂崩落現地調査状況について図3-5に示す。

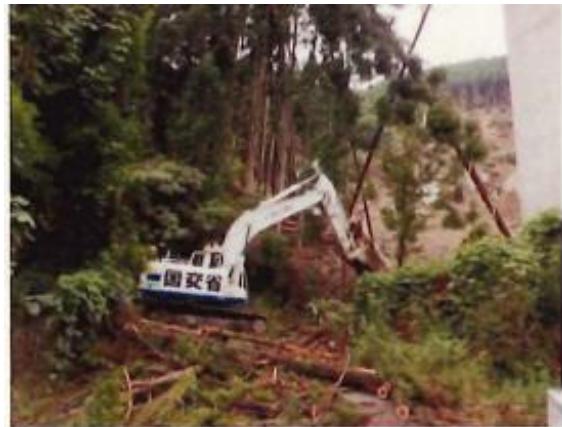
法面工事においては、現地乗り込み時には土砂の状況も不明で危険性も高いため国より貸与された遠隔操縦タイプのバックホウ（写真3-2）は有効であった。

写真3-2 遠隔操縦式バックホウ

法面災害復旧時には遠隔操縦タイプのバックホウが四国地整から貸与された。遠隔操縦タイプのバックホウは $0.45m^3$ 積で今回の復旧には大きすぎる機械であったことは否めない。機械が入るための足場造成に小型有人バックホウを必要とする場面もあり、 $0.25m^3$ 積クラスの遠隔操縦タイプのバックホウであれば利便性が高いと思われる。

また、遠隔操縦タイプのバックホウ掘削については一定速度で掘削して許容を超えると停止する仕組みであるので、オペレーター

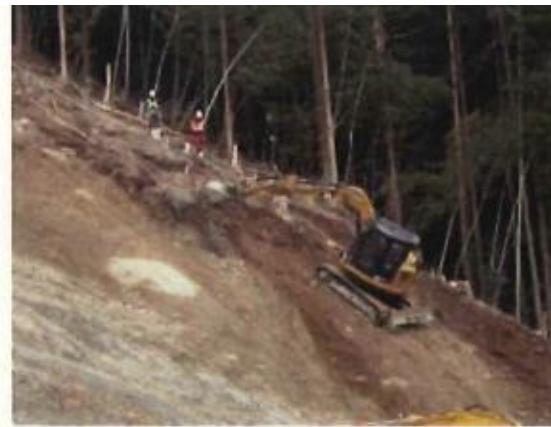
また急傾斜地での「セイフティークライマー工法」による遠隔操縦タイプのバックホウ（写真3-3）も有効に機能した。

写真3-3 セイフティークライマー工法

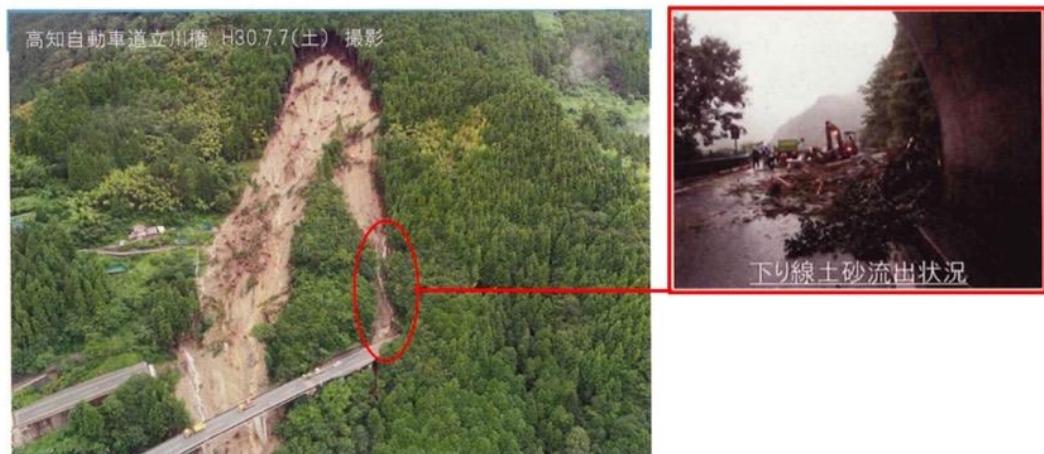
発生翌朝に現地をNEXCO職員と共に確認し、対面通行への応急復旧のための下り線側での土砂崩壊部復旧が最初の工事となった。下り線土砂流出範囲および復旧状況を図3-7に示す。

図 3-7 下り線土砂流出範囲および復旧状況

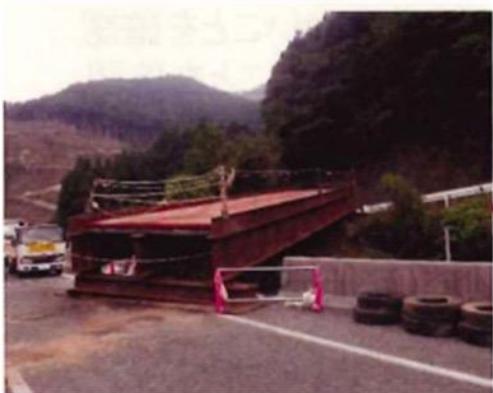
当初、崩落箇所に繋がる町道の沢にかかっていた橋が流出しており被災場所にアクセスできない状況であったので高速道路上り線の壁高欄を撤去し仮橋を設置してアクセスした。仮橋の状況を写真 3-4、3-5 に、仮橋設置箇所の現況を写真 3-6 に示す。

写真 3-4 仮橋（当初）

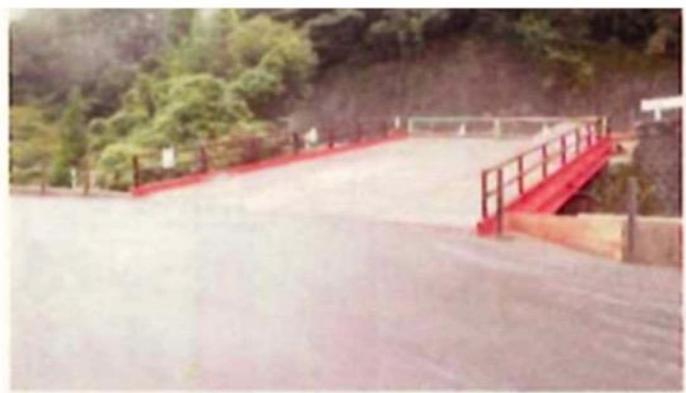
写真 3-5 仮橋（再設置）

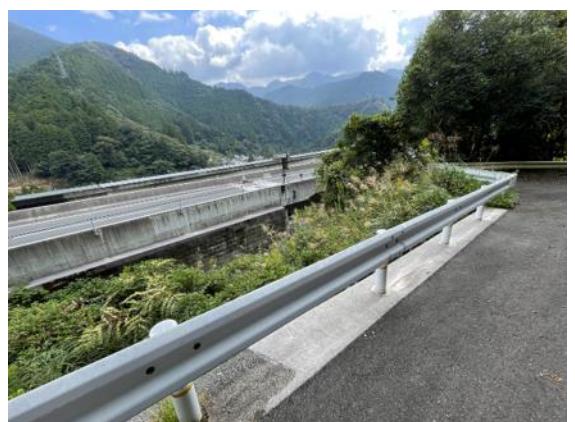
写真 3-6 仮橋設置箇所（現況）

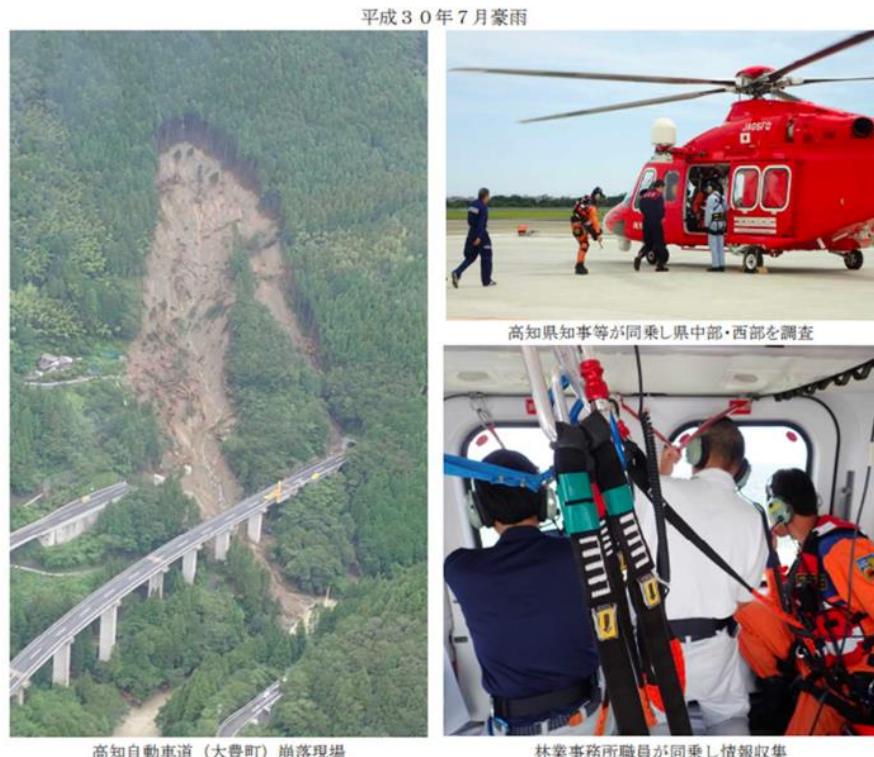
災害発生当初における被災状況の把握に有効(図 3-8)

図 3-8 防災ヘリコプター活動状況

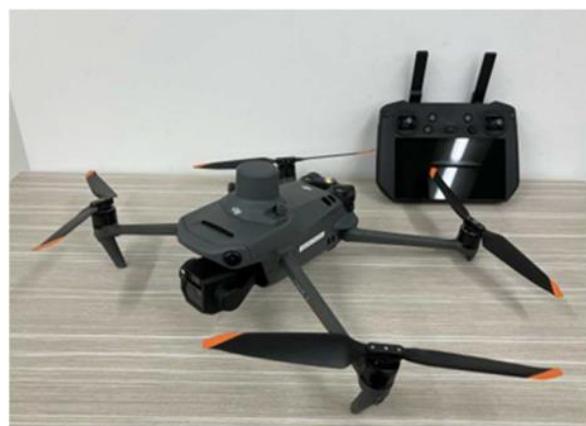
災害発生当初における被災状況の把握に有効、崩落土砂、堆積土砂の概算数量算出に利用

図 3-9 ドローン技術

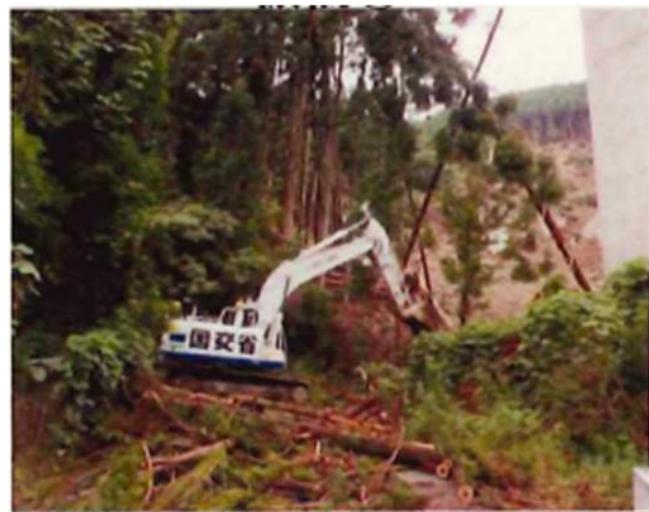
- ・土砂の堆積状況が不明で危険性の高い状況下で有効
- ・倒木撤去にも有用

写真 3-8 遠隔操縦式バックホウ(国土交通省)
(提供:NEXCO西日本)

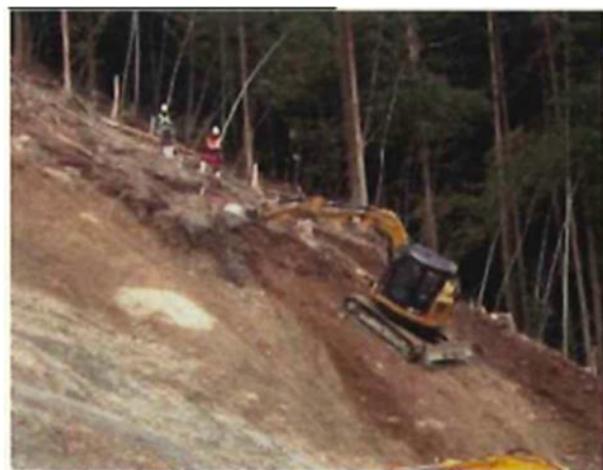
急傾斜地での無人化施工時に有効

写真 3-9 セイフティークライマー工法
(提供:NEXCO西日本)

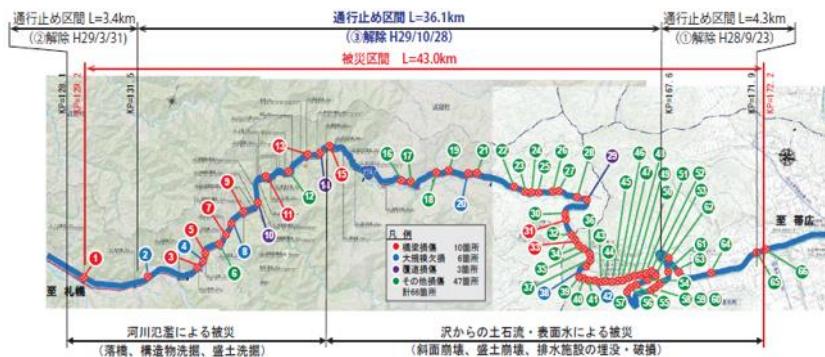
被災区間は日高町千栄～清水町清水間の延長 43km で、落橋等による橋梁損傷 10箇所、覆道損傷 3箇所、道路本体が大きく欠損 6箇所、その他 47箇所の合計 66箇所が主な被災箇所であり、日勝峠の全線にわたり甚大な被災を受けた（図 2-3、図 2-4）。

図 2-3 被災箇所位置図（提供：北海道開発局）

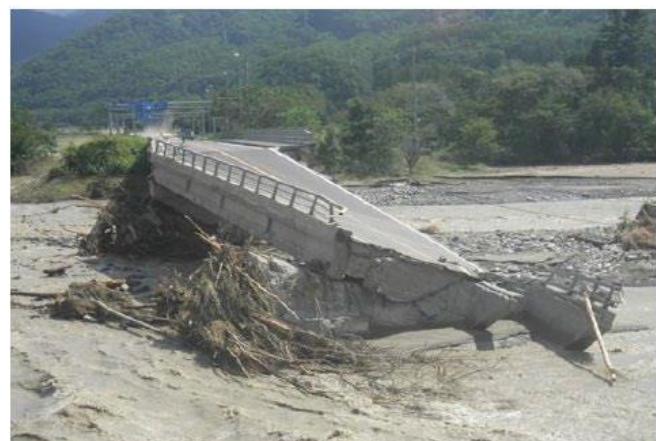
被災の要因は、大きくは「河川氾濫」と「土石流・表面水」の区間に分けることができ、それぞれ被災の形態が異なる。河川氾濫による被災としては、短時間かつ多量の降雨による影響で、河川水位が急激に上昇し、千呂露橋は A1 橋台背面側の盛土洗堀、崩壊により橋台が転倒し、それに伴い主桁の落橋と変形、P1 橋脚の変形・回転が発生し落橋した（写真 2-1）。

写真 2-1 千呂露橋落橋
(出展：北海道開発局)

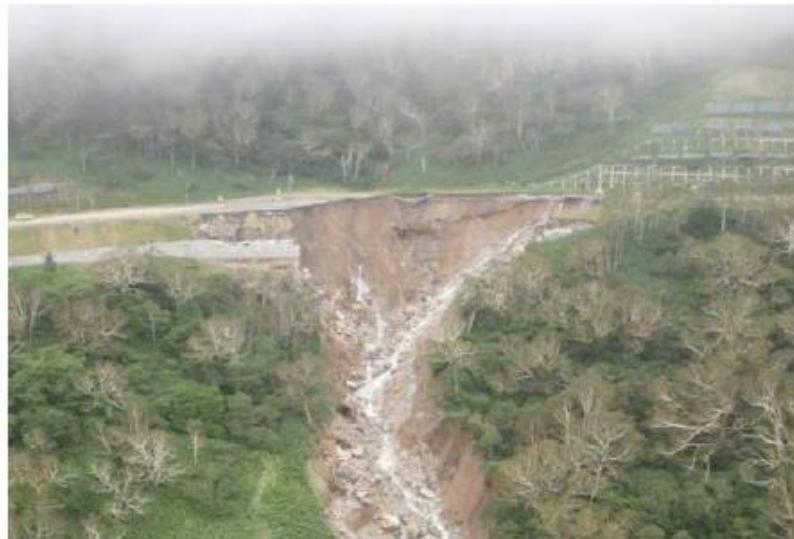
土石流・表面水による被災としては、沢からの土石流により横断管が閉塞し土石や地表面の水が道路面に流出し、越流したことにより盛土が大規模に崩壊した。その他にも国道274号日勝峠の多くの箇所で被災が発生した（写真2-2）。

写真2-2 清水側7合目盛土崩壊
(出展:北海道開発局)

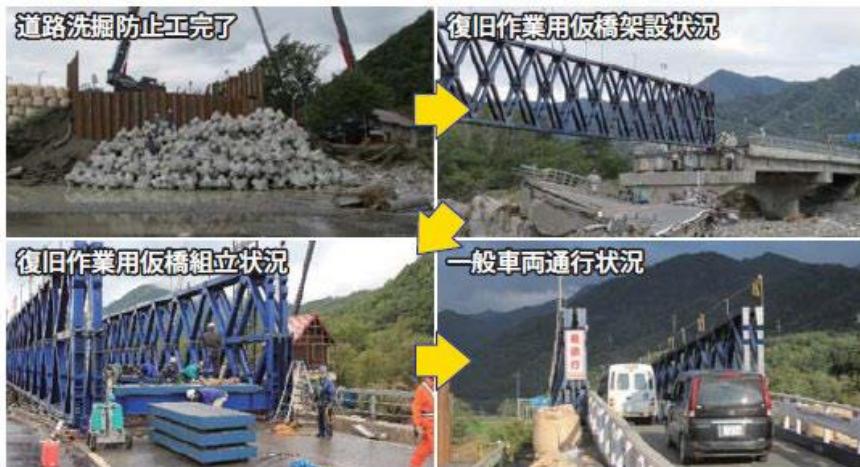
日高側では、千呂露橋の落橋により、地域住民が大きな迂回を強いられたことから、復旧作業用の仮橋を約10日間で架設し、地域住民や緊急車両、調査・工事用車両の通行を可能とした（写真2-3）。

写真2-3迂回路等の早期解消(千呂露橋作業用仮橋)

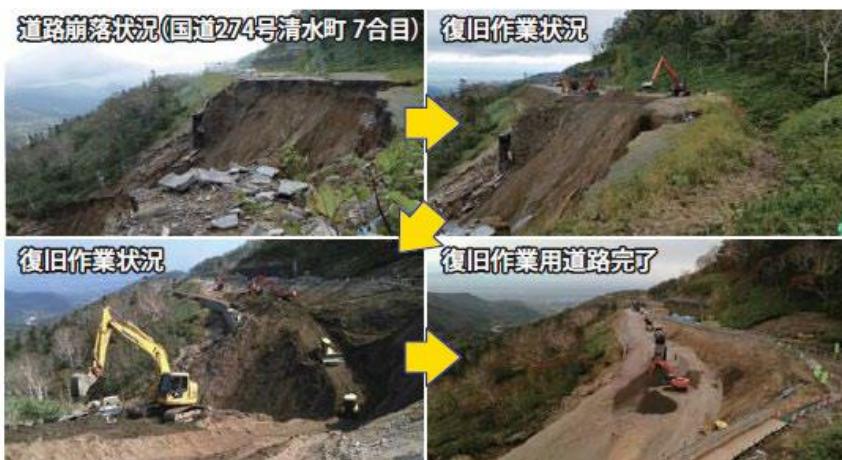
復旧作業の早期着手のため、現地の測量や地質調査完了後、復旧作業用道路を順次整備し、工事車両の進入路を確保した（写真2-4）。

写真2-4作業用道路の設置(清水側)

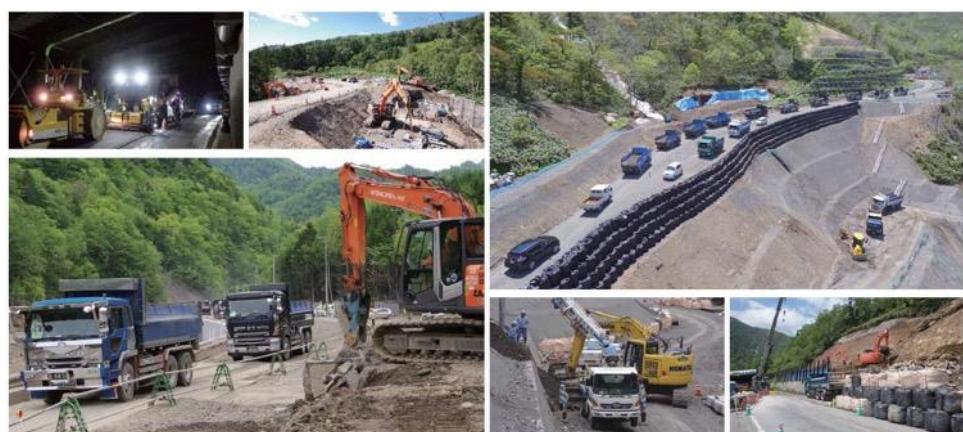
一本しかない工事用道路を使って多数の工事を同時並行で行うには、工事用車両の幅員の問題があるため、工事業者間の連携、調整が不可欠である。このため、日高側、清水側それぞれに、工事の受注者で構成される工事連絡協議会を設置し、作業工程・車両運行等の調整を綿密に図りながら施工を行った。

写真 2-5 復旧工事の最盛状況
