災害発生等緊急事態に役立つ土木技術に関する
調査研究報告書

2024年3月

一般社団法人日本建設業連合会
土木工事技術委員会 土木技術開発部会

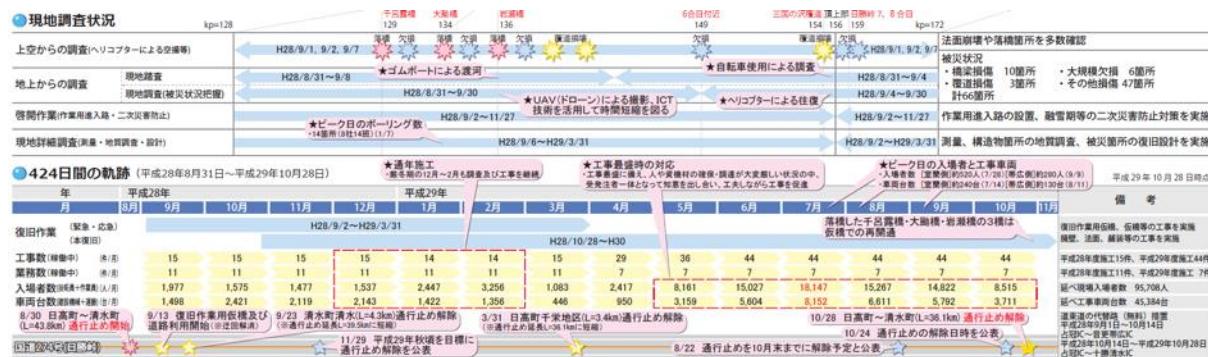
現地調査に当たっては、移動は徒歩をはじめ、自転車・ゴムボート・ヘリコプターを使用し、調査は UAV による撮影や ICT 技術の活用など、様々な手段を駆使し、迅速に現地の被災状況を把握した。そして、その調査結果を基に復旧対応及び復旧工事を行った。図 2-7 に現地調査及び復旧作業、復旧工事の軌跡を示す。

図 2-7 現地調査のプロセス及び復旧作業、復旧工事の軌跡

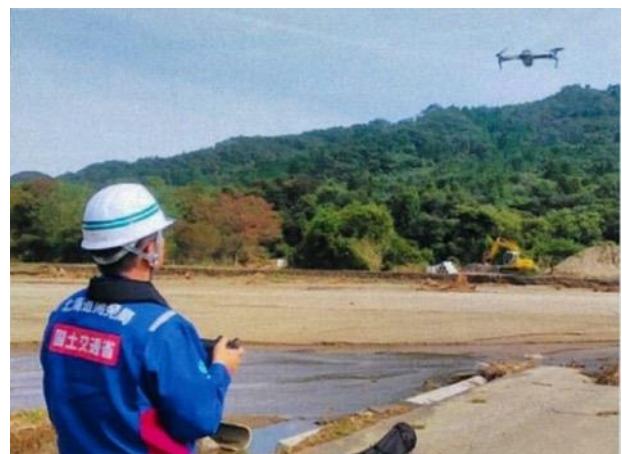
被災直後に人が近づけないエリアにおける迅速な調査手法として北海道開発局では TEC-FORCE ドローン隊を設置し、操縦者の育成と必要な知識・技能の習得を開始している（写真 4-2）。

写真 4-2 ドローン操作状況

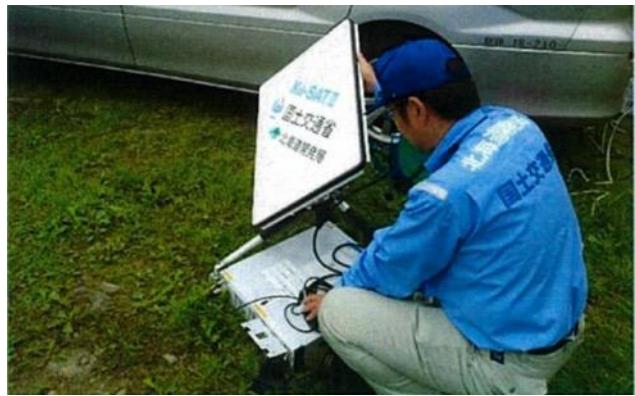
支援ニーズを把握するために被災箇所状況をリアルタイムで視覚化するため、災害対策用ヘリコプター、小型衛星画像伝送装置（Ku-SATⅡ）、5GHz 帯域無線アクセスシステム（i-RAS）等の設備を導入している（写真 4-3）。

写真 4-3 Ku-SATⅡによる画像伝送状況
(提供: 北海道開発局)

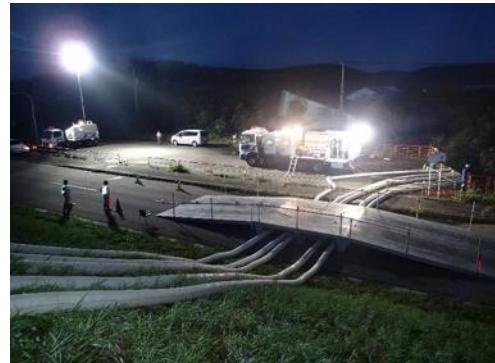
洪水災害時において排水作業を行う機械で、排水ポンプ・発動発電機・照明装置・クレーン装置等を搭載し、ポンプ設置から排水作業までの作業を1台で行う（写真 4-4）。出水期に出動要請が多い。

全長	7.8 m
全幅	2.5 m
全高	3.2 m
車両重量	10.7 t
排水能力	30～60 m ³ /分

写真 4-4 排水ポンプ車稼働状況
(提供: 北海道開発局)

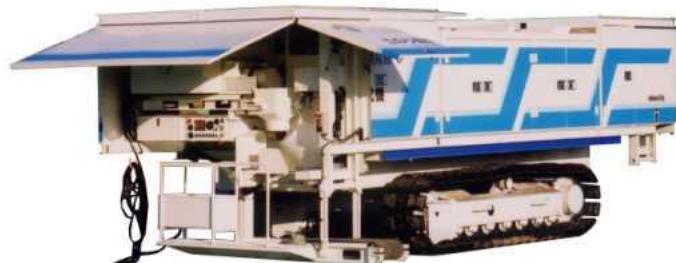
洪水時に堤防の漏水などを防ぐ土のう積工法に使用する土のうを迅速且つ大量に作成する（写真4-5）。特別な技能を要さない簡単な操作で土のうを連続供給でき、現場における土のう造成作業での負担軽減を図る。粘土質以外の土質に対応し、ペダルスイッチ一つの簡単な操作で迅速に土のうを作成可能。

全長	7.3m
全幅	2.5m
全高	2.5m
機械重量	12.5t
作業能力	720袋/h

写真4-5 土のう造成機

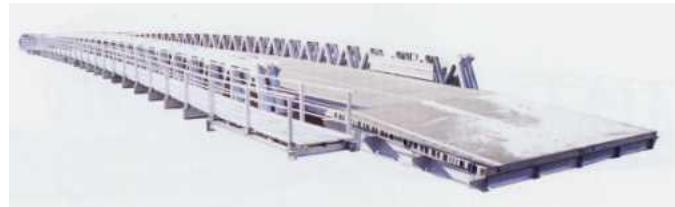
橋梁が流出又は損傷して通行不能となつた場合に、短期間で応急的に組立・架設して道路機能を確保する（写真4-6）。平成28年の台風で被災したR273高原大橋の迂回路の2車線仮橋として約2年間にわたり設置された。

延長	鋼製 50m
幅員	7.5m

写真4-6 応急組立橋

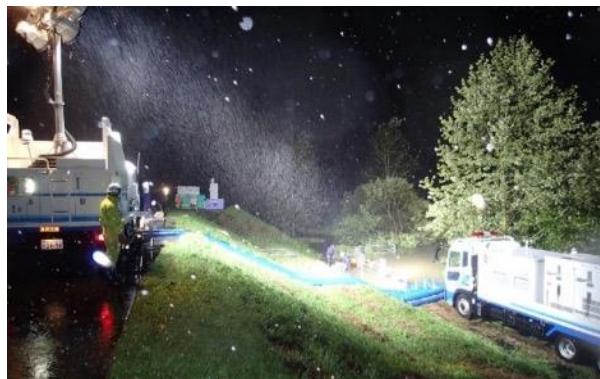
照明車は、発動発電機・照明装置を搭載しており、各種災害における夜間の復旧作業および監視などで出動。搭載している照明は約400m先でも資料が読める明るさを有している（写真4-7）。

全長	5.9m
全幅	2.2m
全高	3.4m
機械重量	6.9t
装備ランプ	2KW×6灯

写真4-7 照明車

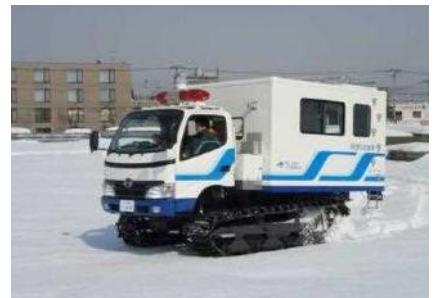
ゴム製無限軌道（履帶）装着により沼地・雪上などの不整路面の走行が可能。立入が容易ではない箇所での現地調査や人員・災害復旧資機材の輸送など多目的での使用が可能（写真4-8）。

全長	5.0m	走行速度（舗装路面）	40km/h
全幅	2.3m	最大登坂能力 未舗装/雪上圧雪面	20度
全高	3.1m	最大接地圧	19.6kPa(0.2kg/cm ²)
重量	5.0t	最大渡河水深（静水にて）	40cm
最高渡河速度（静水にて）			10km/h
最小回転半径			10km/h
乗車定員 運転室2名 客室8名

写真4-8 多目的支援車

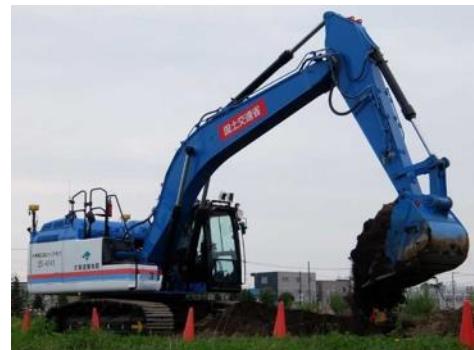
災害等で通行経路寸断により被災現場に機材が投入できない場合に空輸で運搬対応可能な分解組立式の機械（写真4-9）。

バケット容量	1.0 m ³ （山積）
全長	10.1 m
全幅	3.0 m
全高	3.3 m
車両総重量	26 t
アタッチメント	油圧ブレーカ、グラップル
無線方式	特定小電力無線

写真4-9 分解組立型バックホウ
(提供: 北海道開発局)

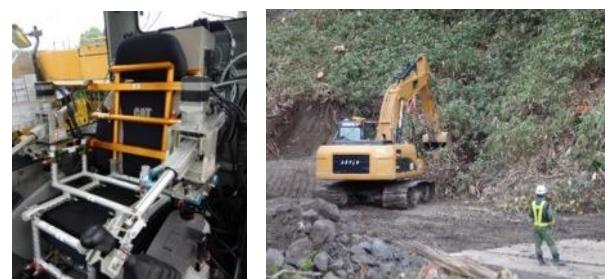
土砂災害等で有人操縦が危険な現場において、バックホウの座席に装置を設置することで無人化施工による応急復旧作業を可能とするもの（写真4-10）。

搭載対象	0.28～0.8 m ³ 級バックホウ
動力源	DC24V, 15A(重機バッテリー)
通信距離	障害物がない場合 約 150m
装着方法	操縦席の運転席に取付
運搬方法	ワンボックス1台で運搬可能

写真4-10 簡易遠隔操縦装置
(提供: 北海道開発局)

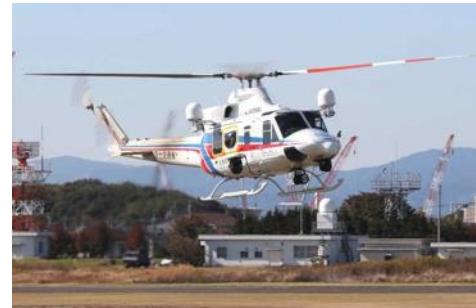
映像撮影装置（カメラ）など各種情報収集機器を搭載し、①災害時の被災状況及び応急復旧作業に必要な情報の収集・伝達、②防災訓練等の防災関連業務での利用、③当局所掌事業の実施に必要な情報取得のための調査などを目的として導入されたヘリコプター（写真4-11）。

全長 × 全幅 × 全高	1 7 . 1 m × 2 . 8 m × 4 . 6 m
機体重量	3 . 8 t 最大離陸重量：約 5 t
搭乗者数	8名（乗務員3名除く）
巡航速度 170 km/h	
道内は丘珠ヘリポートより2時間圏内

写真4-11 災害対策用ヘリコプター

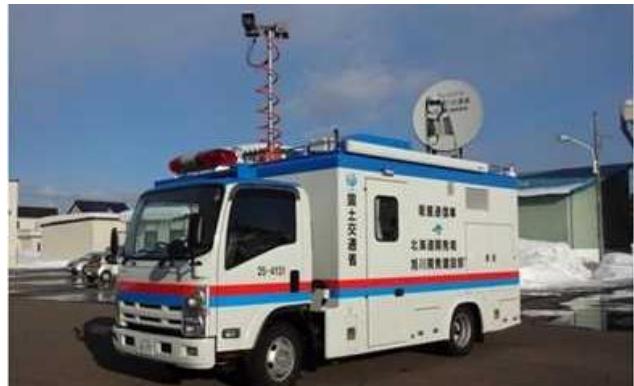
衛星通信設備を搭載し、通信確保及び車載カメラによる情報収集等、発災現場の情報通信の中心となる機械（写真4-12）。衛星通信設備の利用により不感地帯がほとんど無く、開発局・各開発建設部及び地方自治体等の衛星受信設備を持つ施設に送信することが可能。

全長	6 . 2 m
全幅	2 . 2 m
全高	3 . 0 m
重量	6 . 4 t

写真4-12 衛星通信車

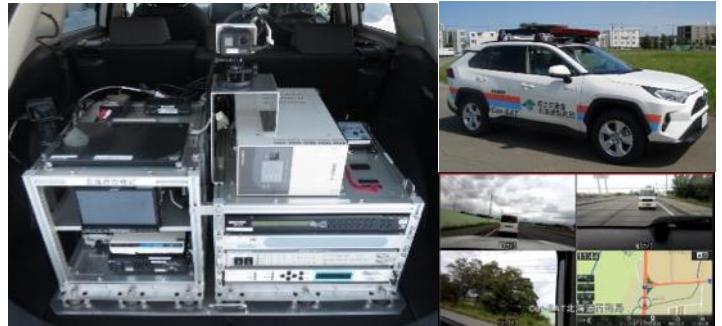
写真 4-13 移動型衛星通信設備「Car-SAT」
(提供: 北海道開発局)

災害等の状況を移動中のカメラで撮影した映像を通信衛星経由でリアルタイムに基地局へ伝送するシステム（写真 4-13）。令和元年度にシステムを配備し、令和2年度にシステムを専用車両へ搭載して運用。

映像伝送速度	1～3Mbps
映像合成部	4分割

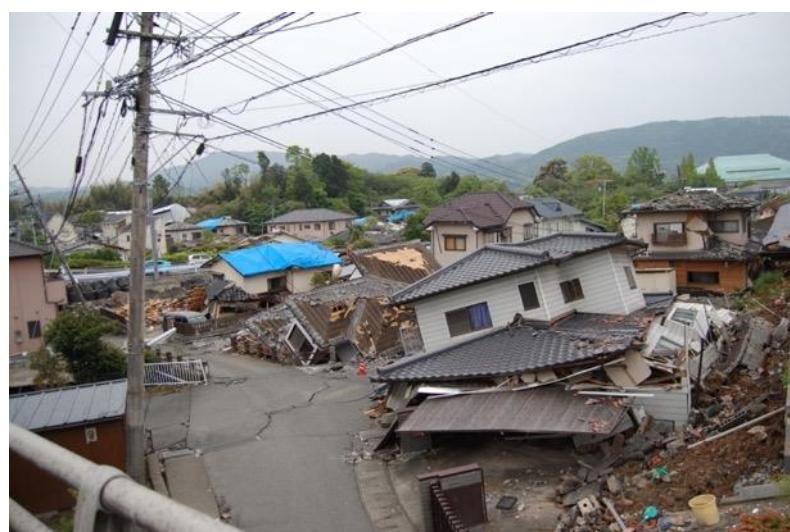
写真1-1 益城町(H28.4.23)

2回の震度7とその後の地震活動により、震源地に近い熊本市、益城町(上益城管内)、西原村、南阿蘇村(阿蘇管内)を中心に各地で甚大な被害が発生した(表1-1)。住宅の全壊が8千棟以上、半壊・一部破損が約19万棟に達した(写真1-1、1-2)。

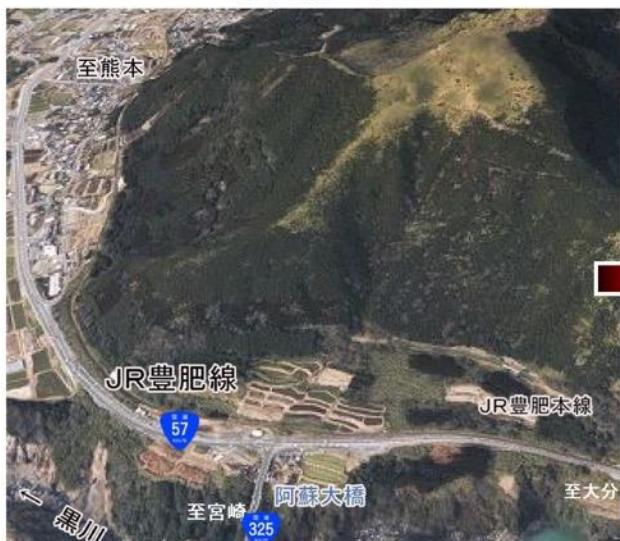
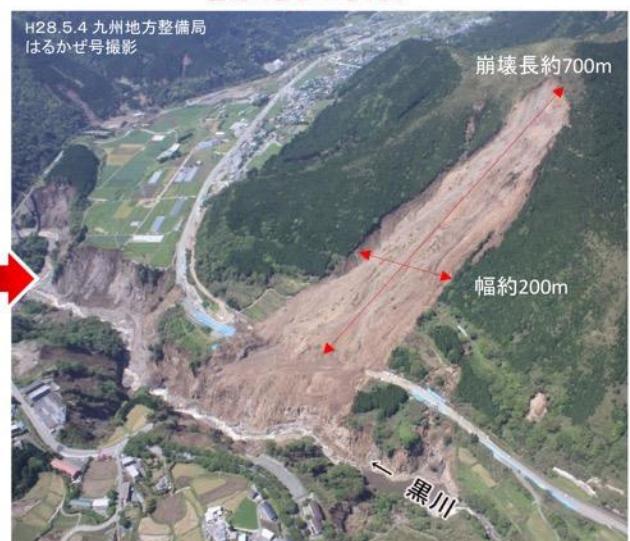
写真 1-5 〈斜面崩壊〉阿蘇大橋地区

南阿蘇村阿蘇大橋地区では、大規模な斜面崩壊が発生し、大量の土砂が黒川に流入した(写真 1-5)。また、熊本市外から南阿蘇村への主要ルートであった国道325号の阿蘇大橋が落橋した(写真 1-6)。

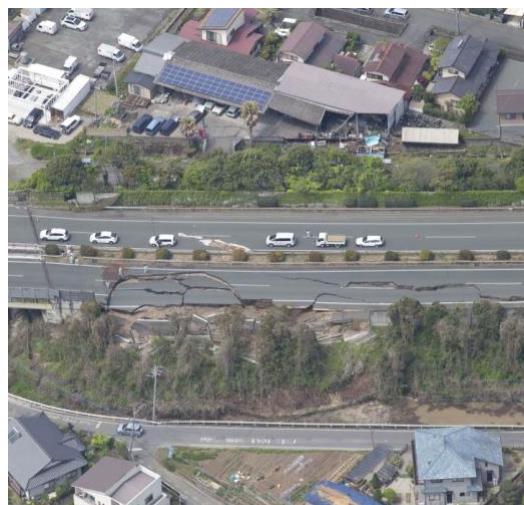
写真 1-7 〈路面陥没〉九州自動車道

九州自動車道の広い範囲にわたり、甚大な被害が発生した。益城バスストップ付近では路面陥没が発生し(写真 1-7)、秋津川橋北側では盛土が崩壊した(写真 1-8)。また、木山川橋では橋台に段差が発生し(写真 1-9)、府領跨道橋は落橋した(写真 1-10)。

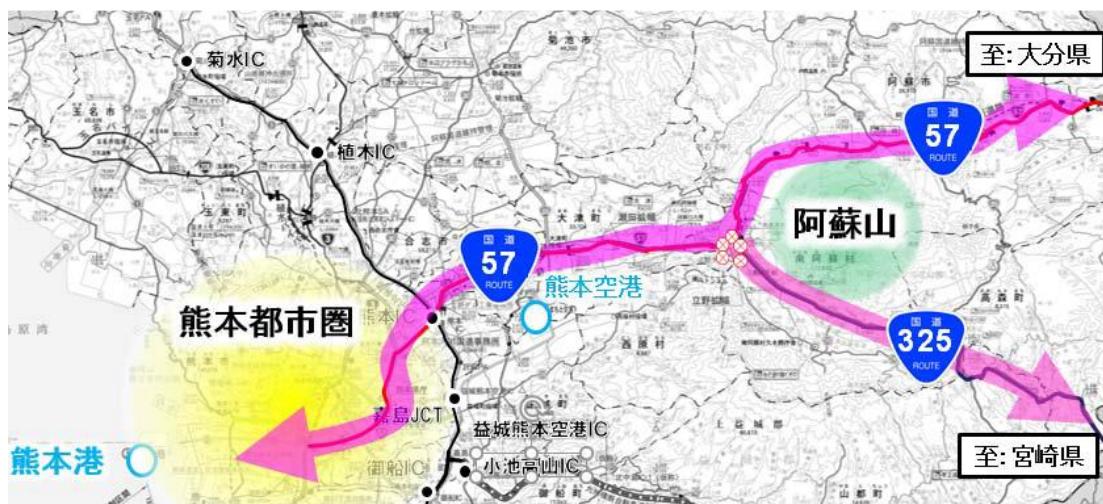
図 2-1 阿蘇大橋地区主要道路網

崩壊土砂により熊本と大分を結ぶ主要な交通・物流ルートである国道57号、JR豊肥本線が寸断され、熊本市外から南阿蘇村への主要ルートであった国道325号の阿蘇大橋が落橋した（図2-1、写真2-3）。

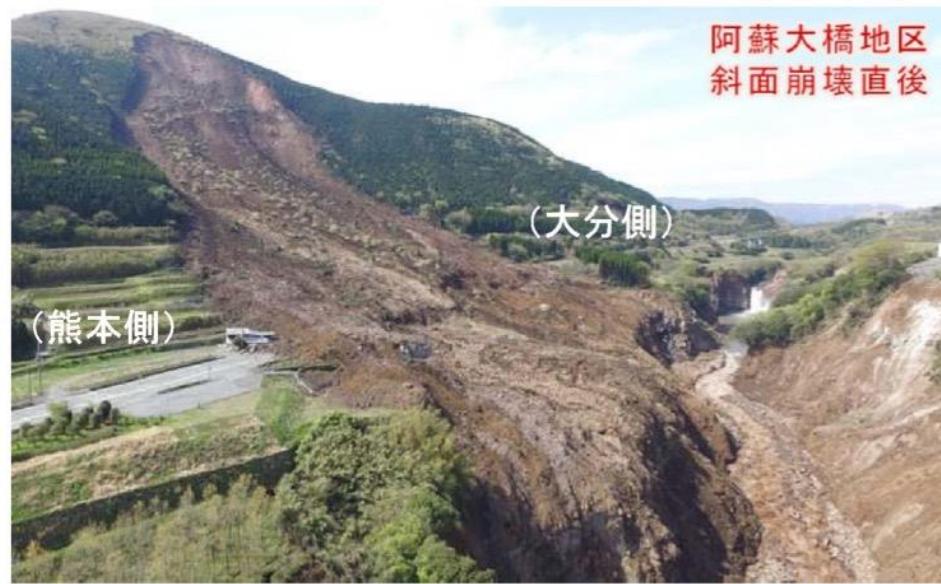
写真 2-1 斜面崩壊直後
(出典: 九州地方整備局)

南阿蘇村阿蘇大橋地区では、4月16日の本震で長さ約700m、幅約200m、崩壊土砂量約50万m³の大規模な斜面崩壊が発生し、大量の土砂が黒川に流入した（写真2-1、2-2）。

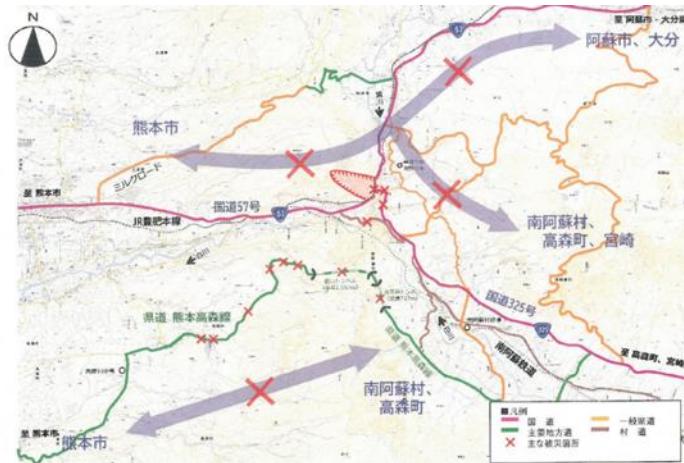
図 2-2 阿蘇地域のインフラ被災状況

地震により阿蘇地域への主要交通網が寸断されているため、ローラー式で情報収集を行い「通れるマップ」を作成した（図 2-2）。

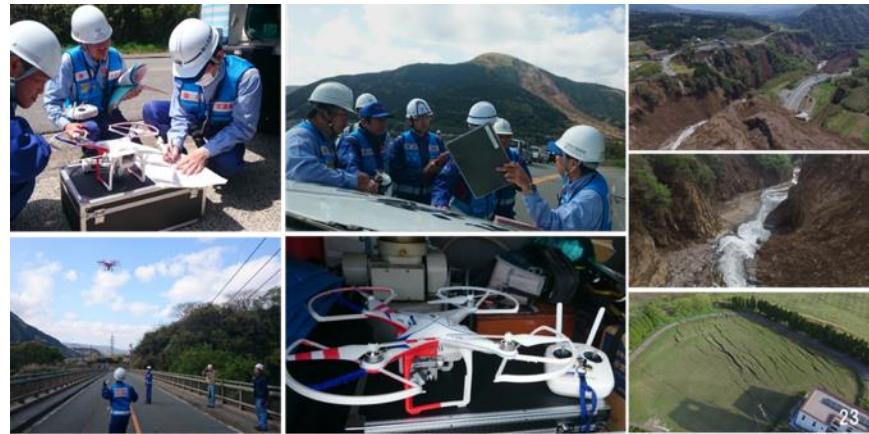
写真 2-4 ドローンを活用した被災状況調査
(出典:九州地方整備局)

被害状況の把握には、ドローンによる「鳥の目調査」を併用した（写真 2-4）。鳥の目調査では、TEC-FORCE のドローン調査隊の職員がドローンを操縦し、映像や静止画を南阿蘇村や関係機関に提供した。ドローンでの映像撮影技術の投入は、震災前から職員が直営で飛ばすことを行っていたので、支障なく実施できた。道路啓開は TEC-FORCE が地元工事業者を率いて復旧しながら進入路を確保した。

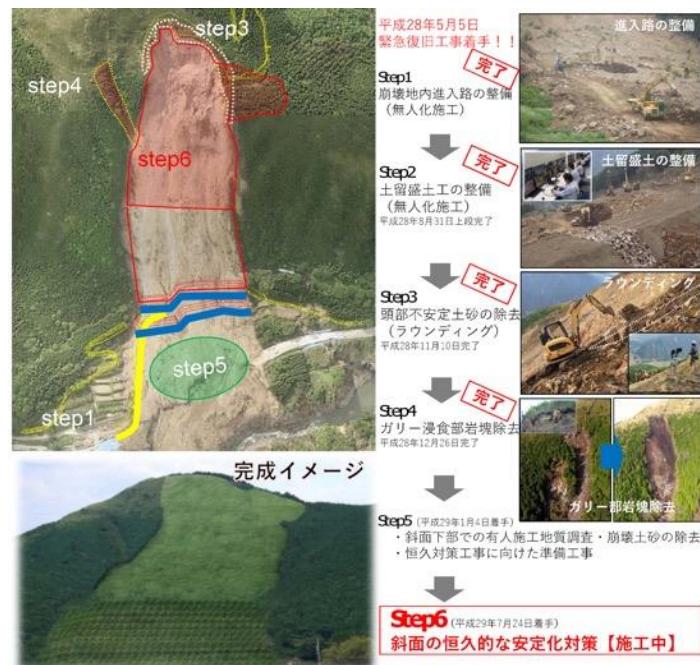
図 2-3 崩壊斜面応急復旧の施工ステップ
(出典:九州地方整備局 平成 30 年 9 月)

阿蘇大橋地区の崩壊斜面の復旧は、応急復旧としてアプローチ道路の取付、土留め盛土の整備、不安定土砂の除去、土質調査、恒久復旧準備の順で施工し、その後斜面の本復旧を実施した（図 2-3）。

崩壊した斜面は、余震、降雨等により再び土砂が崩落する危険性が高かった。応急復旧では、崩落斜面へのアプローチ道路を確保するため、進入路の整備を行った（Step 1）。Step 1 では、土砂崩落による二次災害を防ぐため無人化施工が採用された。無人化施工の技術は、雲仙普賢岳の災害復旧で採用され、国土交通省九州地方整備局（以下、九州地整）では実績がある技術である。九州地整では、無人化施工専用機を 4 台、簡易遠隔操作機を 9 台保有している。

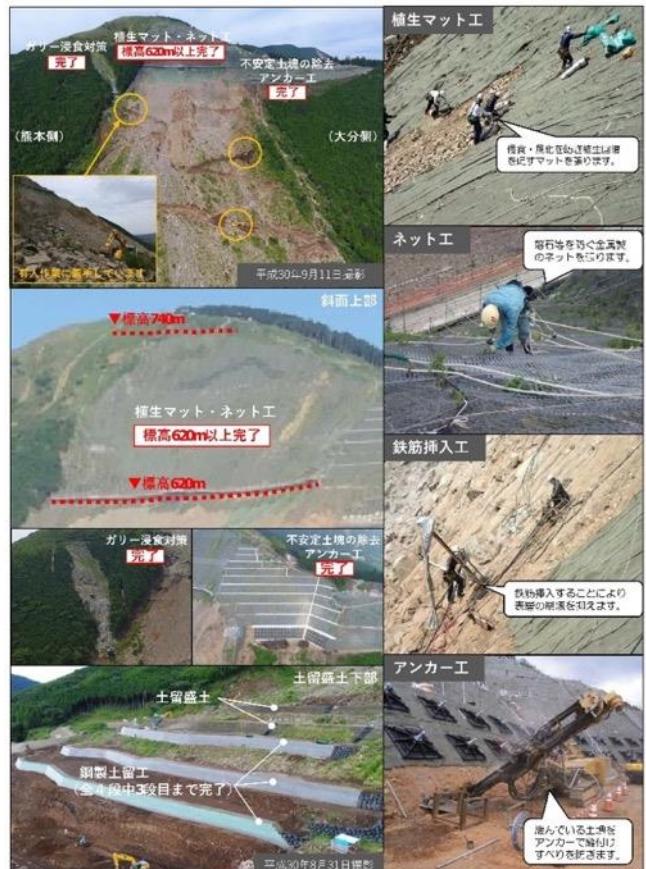
写真 2-5 崩壊斜面の恒久復旧

斜面の恒久復旧は、急斜面部と緩斜面部で各々対策工を実施した。急斜面部ではアンカーア工による緩み土砂の縫付け、鉄筋挿入工による表層の崩壊抑制、高強度ネット工による落石防止、植生マット工による侵食・風化防止と植生回復等を実施した。

緩斜面部は鋼製土留工で落石防護を実施した（写真 2-5）。

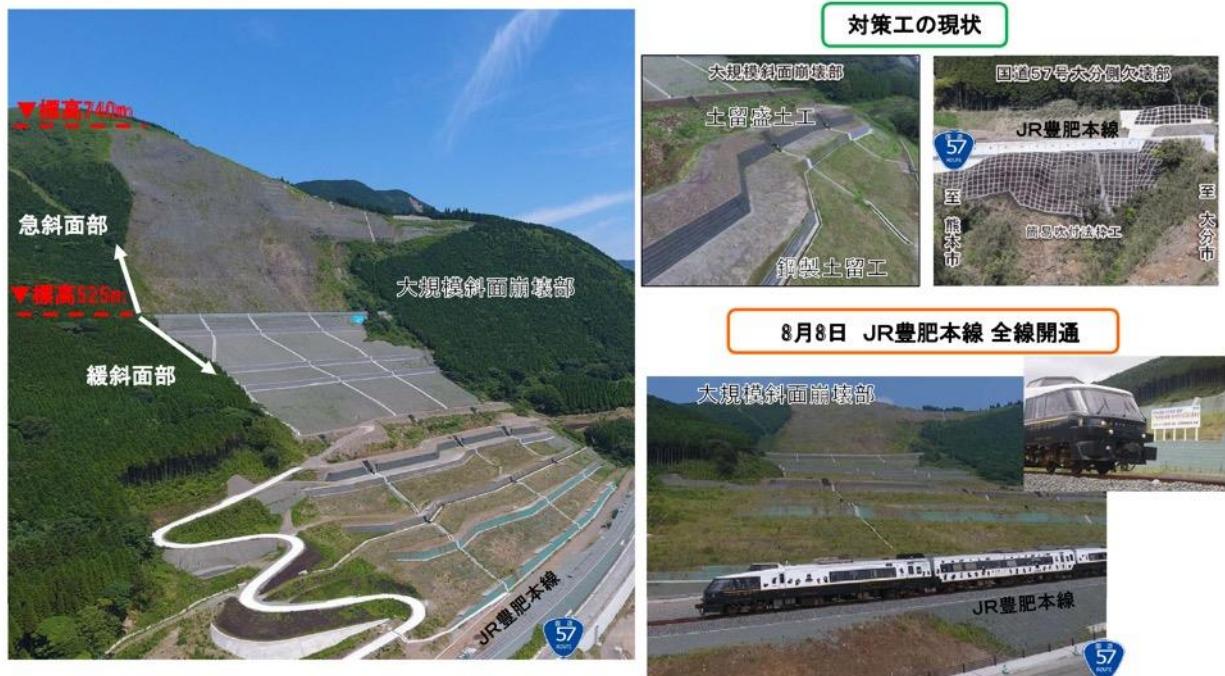
写真 2-6 斜面対策工事完成

- ・平成 28 年 4 月 16 日 熊本地震本震
- ・平成 28 年 5 月 5 日 緊急対策工事着手
- ・平成 29 年 7 月 24 日 恒久対策工事着手
- ・令和 2 年 3 月 31 日 斜面対策工事概成
- ・令和 2 年 8 月 6 日 斜面対策工事完成 (写真 2-6)

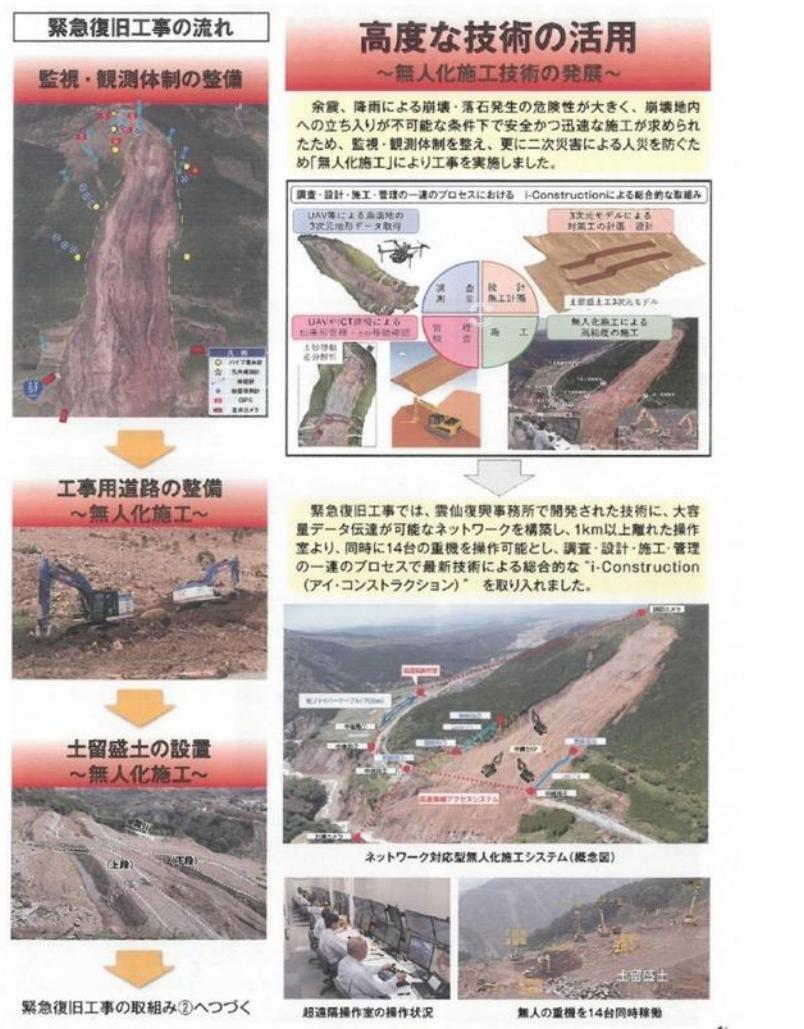
図 2-5 高度な技術の活用
(出典: 九州地方整備局)

無人化施工では、遠隔操作室を現場から約 1km 離れた二次災害を受けにくい場所に設置した。また段階的な伝送システムを採用した。超遠隔操作室から 700m 間は光ファイバーケーブルを敷設し、その先のケーブル敷設が困難な区間は、150 Mbps の伝送量のある 25GHz 高速アクセスシステムを 2 系統設置して無線中継局まで伝送した。無線中継局から各無線局までは有線 LAN および 25GHz 高速アクセスシステムで伝送し、各無線局から建設機械までは、5GHz の無線 LAN を使用した。このような段階的な伝送容量をもつシステムを採用したことにより、安定的に超遠隔操作室から現場建設機械間 1km のデータ伝送が可能となった（図 2-5）。

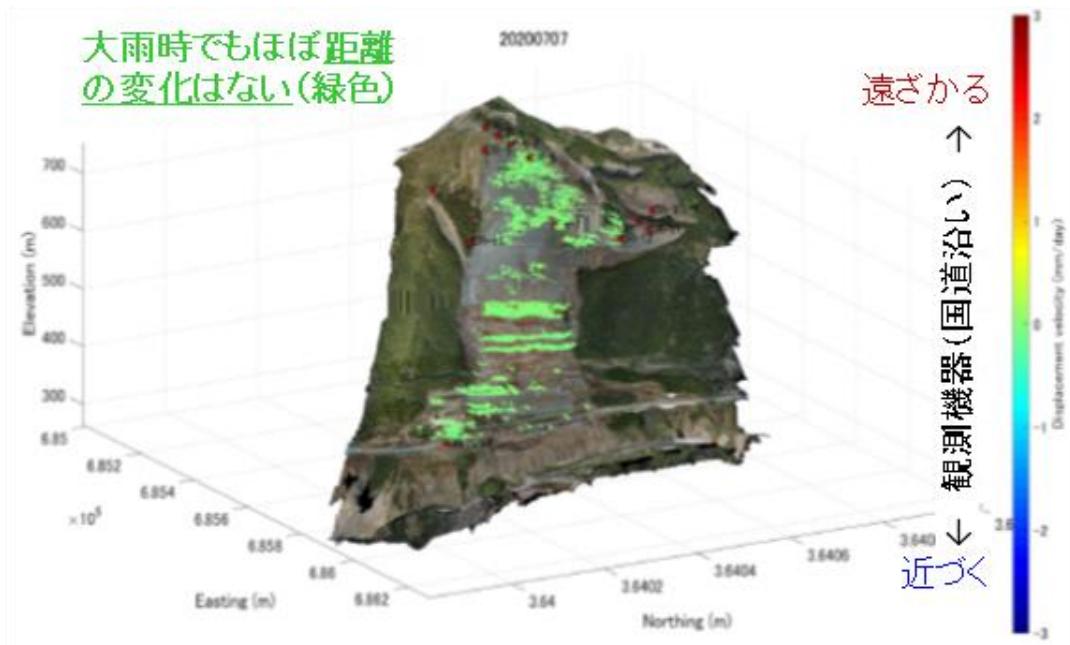
図 2-7 24 時間変位 (R2.7.7 ~ 7.8)
(出典: 九州地方整備局)

崩壊斜面の動態観測では、GB-SAR 解析技術が有効であった（図 2-6、2-7）。GB-SAR 解析では、人工衛星ではなく固定したレール上を測定器が走行し、ノンターゲットで斜面の変位を観測し、測定データは大学に送り解析を行った。この技術は雲仙普賢岳の溶岩ドーム解析で実績がある。

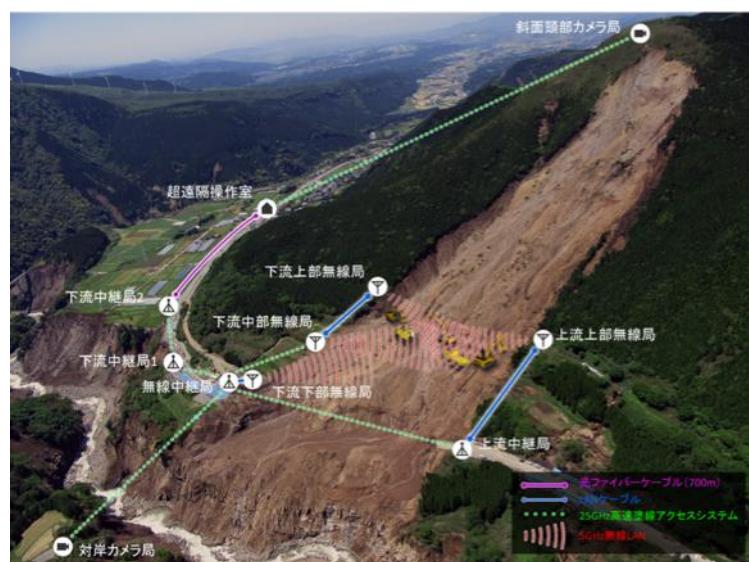
写真 2-11 無人化施工の概要
(出典:(株)熊谷組 H.P. 工事実績)

- ・ドローン、MC(マシンコントロール)、MG(マシンガイダンス)、通信技術が有効であったと実感した。
- ・雲仙普賢岳で長年に亘る無人化施工技術の蓄積があったことが役立った。排土板高さのマシンガイダンスにより丁張りレスの施工が可能となった(写真 2-11、2-12)。

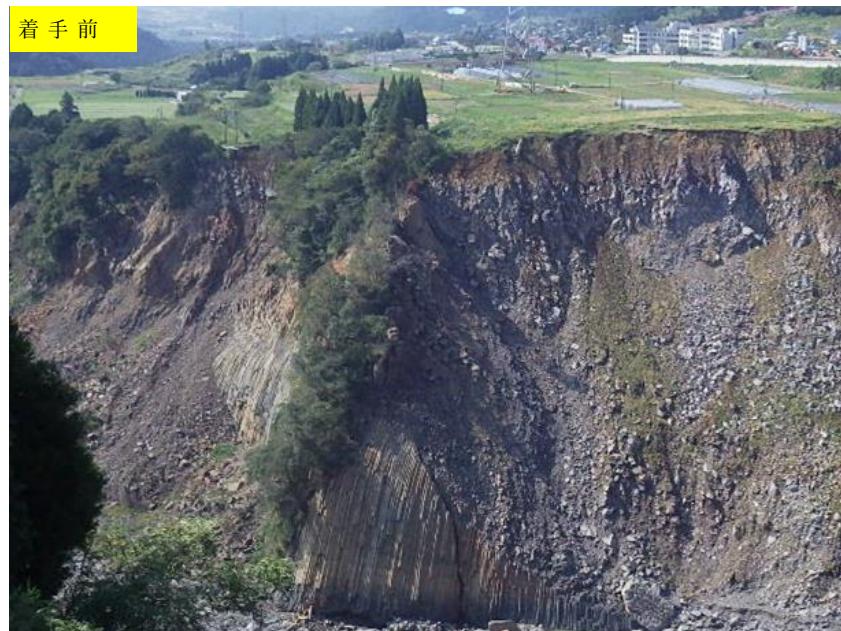
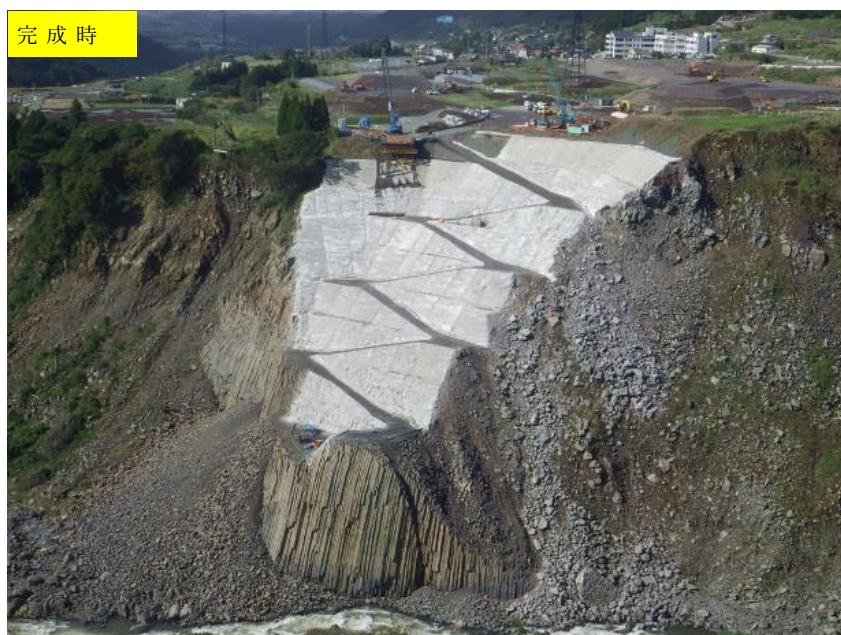
写真 2-13 工事の概要

- ・道路土工(掘削工※一部無人化施工、路体盛土工)
- ・地盤改良工
- ・法面工
- ・カルバート工
- ・排水構造物工
- ・構造部撤去工
- ・仮設工

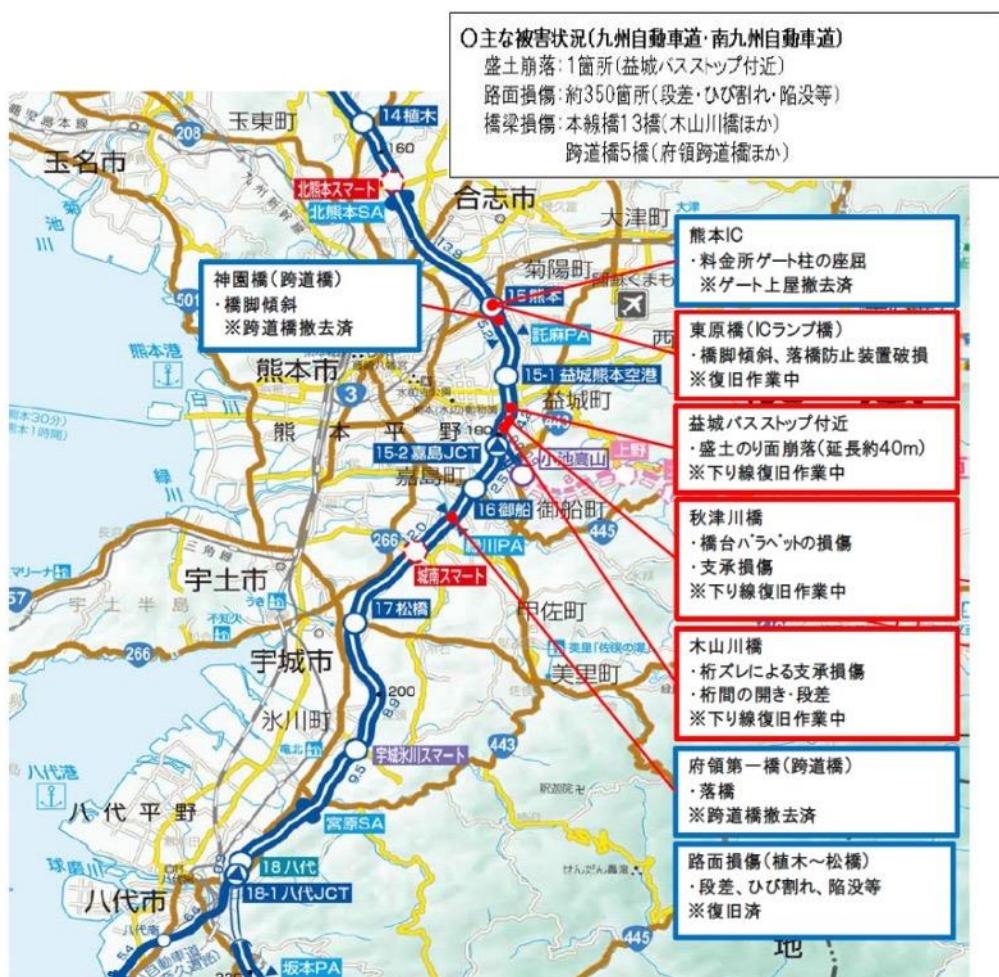
図 3-1 九州自動車道の被災状況

平成 28 年 4 月 14 日 21 時 26 分に発生した震度 7 の前震や、その約 2 時間 30 分後の 4 月 15 日 0 時 3 分に発生した震度 6 強の地震、4 月 16 日 1 時 25 分に発生した震度 7 の地震により、3 路線 152km（九州自動車道 南関 IC～えびの IC、南九州自動車道 八代 JCT～日奈久 IC、九州中央自動車道 嘉島 JCT～益城本線料金所（TB））が通行止めとなつた（図 3-1）。

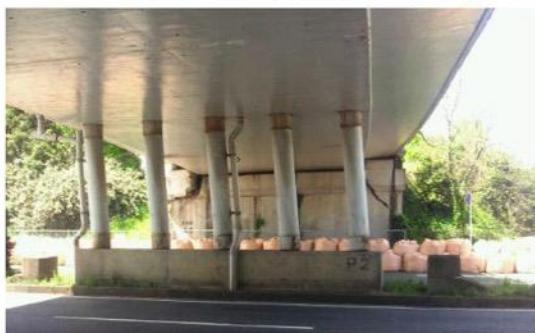
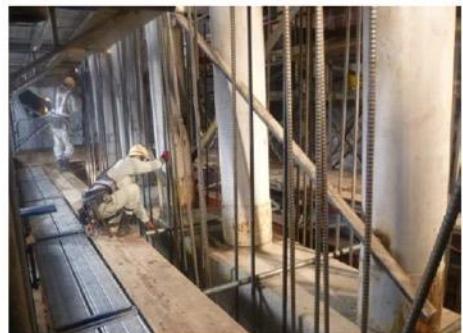
写真3-1 東原橋および木山川橋の損傷状況

九州自動車道の広い範囲にわたり、路面の段差や土砂崩落、橋梁の損傷等が発生した。東原橋では橋脚の傾斜、落橋防止装置の破損が生じ、木山川橋では桁のズレによる支承の損傷、桁間の開きや段差が生じていた（写真3-1）。

橋脚柱の傾斜

橋脚補強状況（コンクリート巻立て）

損傷の激しい橋梁の落橋防止のため、仮受け台を設置し緊急補強を行い、約 2 週間程度で対面通行を可能とした。その後 20km/h 規制および重量車両の制限解除に向け基礎杭および仮設の柱（中間ベント）を設置し橋梁の補修を行っており、橋梁の交通開放のためには、このような仮受けを構築することは必須と考えられる。

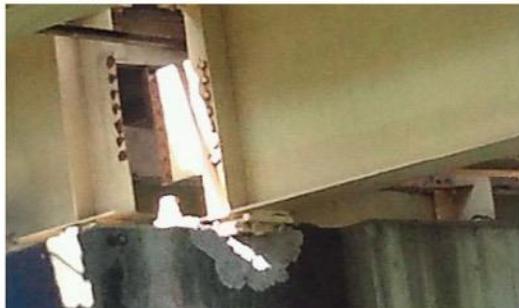
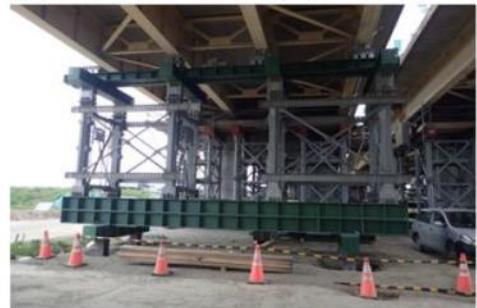
橋梁桁のズレ

追加仮受架台設置

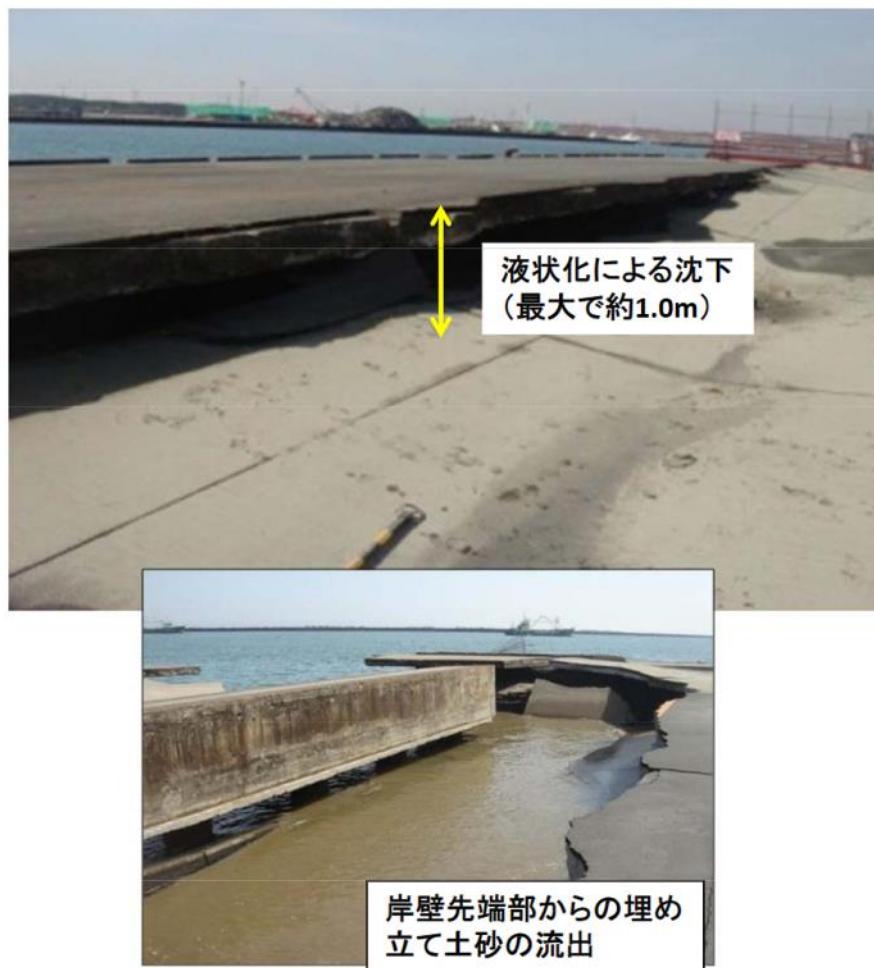
図 1-7 茨城港 日立港区の岸壁の被災状況
(出典:国土交通省)

青森県八戸港から茨城県鹿島港に至る太平洋側すべての港湾（国際拠点港湾および重要港湾14港、地方港湾17港）が被災し、防波堤や岸壁等に大きな被害が生じ、港湾機能が全面的に停止。被災の特徴は、津波による防波堤の被害が甚大なことであり、八戸港、釜石港、大船渡港、相馬港などでは、第一線防波堤が全壊あるいは半壊した。また、相馬港、小名浜港、茨城港（常陸那珂港区）などでは、地震により岸壁背後のエプロンや荷さばき地が液状化等により沈下を起こし、陥没や岸壁との間に大きな段差を生じた（図1-5～1-7）。

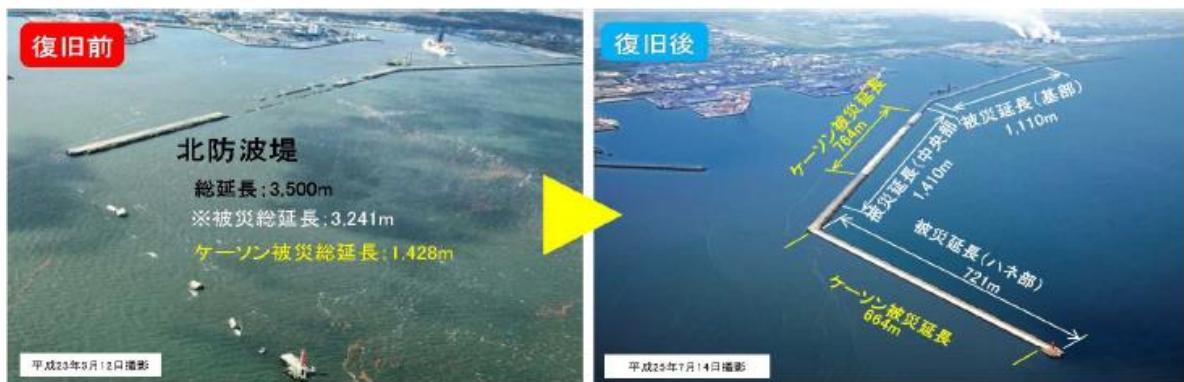
図 2-2 ハ戸港の防波堤の被災と復旧後

図 2-2 のように八戸港に整備済みだった港湾の防波堤が崩壊してなくなっていた。

このほか、釜石港や大船渡港における湾口防波堤や各港の防波堤は、想定よりも大きな津波による巨大な水平力や洗掘などにより崩壊した。具体的には、図 2-3 のとおり、津波が押し寄せて、湾口防波堤の湾港の港外側と港内側で最大水位差約 8.2m が発生し、ケーソンが押されることにより滑動した。このような大きな水位差で港内側に水が流れ落ちるために、基礎を崩して、それによってケーソンが滑動してしまった。さらにケーソンが滑落した部分に流れが集中、マウンドの洗掘が両側に進行し、マウンド上に残ったケーソンも傾斜した。東北地方整備局では、今回の事象を踏まえて、粘り強い効果を発揮するために、このような概念を整理したうえで、復旧時の設計を行った。具体的には津波がケーソンを流れ落ち、基礎を洗掘するということを防ぐために、図 2-4 のように防波堤基礎マウンドの港内側をかさ上げし、ブロックで被覆するなどして、ケーソンの滑動抵抗を増加させるとともに、基礎マウンドの洗掘を防止するといった粘り強い構造を導入した設計を行った。

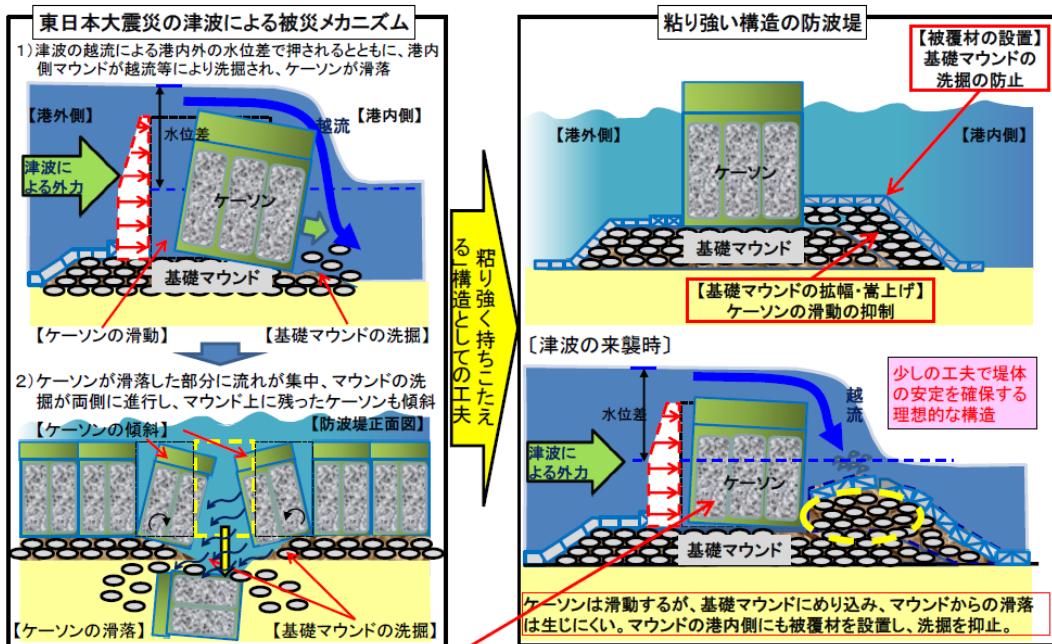
図 2-4 防波堤の被災メカニズム(釜石港 湾口防波堤の例)と粘り強い構造のイメージ
(提供: 東北地方整備局)

堤体破壊を制御する技術は未確立→現状の知見から「粘り強い構造」を導く

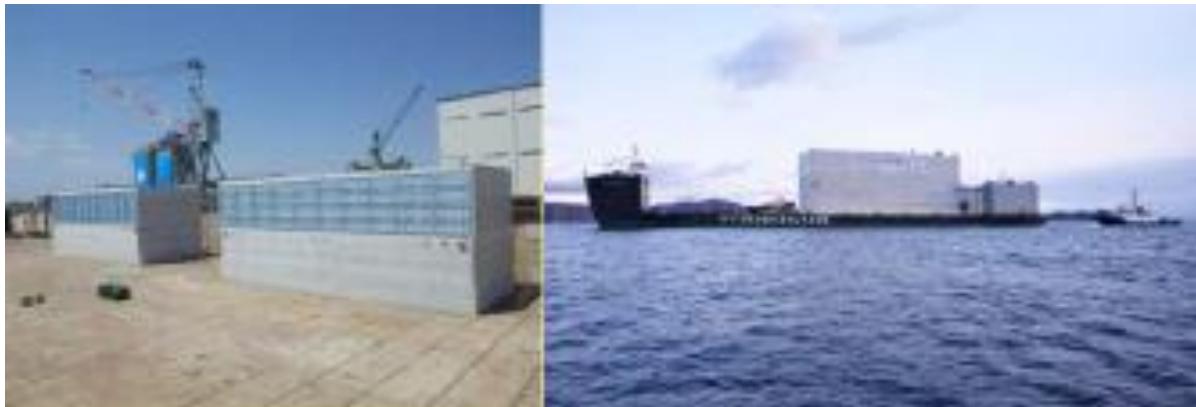
図2-5 ハイブリッドケーソン（左・完成形、右・入港状況）

一般的な鉄筋コンクリートケーソン（RCケーソン）より高強度のため、長大化が可能。

釜石港南提深部に採用されたHBケーソンは、千葉県や愛知県、三重県で製作された。

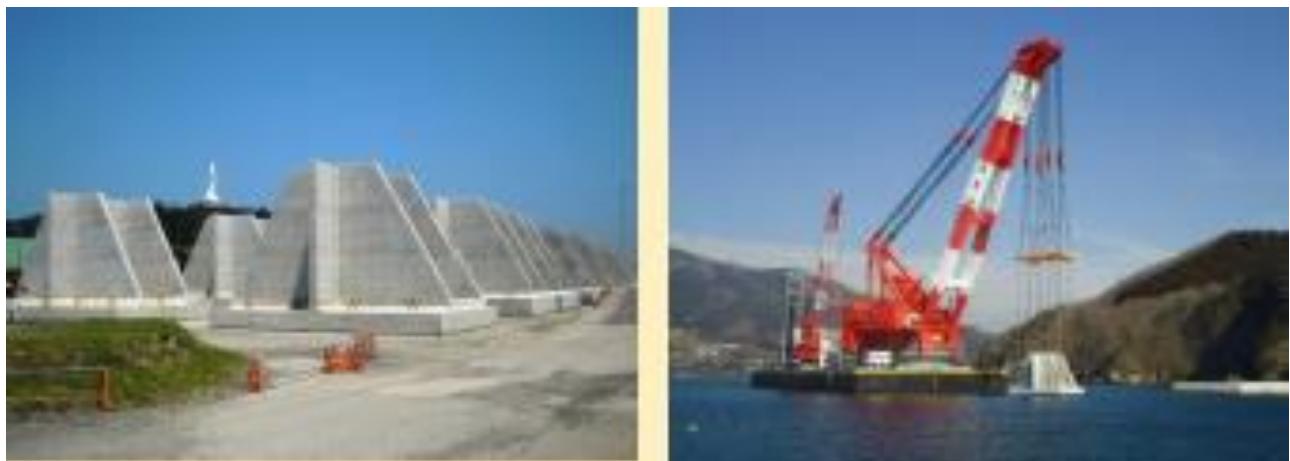
図 2-6 逆 T 型ブロック(左. 製作状況、右. 据付状況)
(提供: 東北地方整備局)

津波の流入を防ぐために開口部（航路部の水面下）に設置している潜堤は、被災前は鋼セル構造を採用していたが、今回の復旧では図2-6に示した逆T型ブロックを設置してその上に石材を投入する構造とした。また、大船渡港では作業用地が不足していたため、釜石港で製作した。

v) 開口部の水深確保と港内への津波の流入を最小限に抑えることを目的で、逆T型ブロックを海中に据え付ける(図2-10)。逆T型ブロック(650t/基)は釜石港で製作され、大船渡港へ海上輸送し1800t吊旋回式起重機船で18基据え付けられた。吊り治具に改良を加えたオートリリースフックを採用した。これによって、潜水士は安全ピンを抜く作業のみで玉外しができるようになり、大幅な潜水時間の短縮につながった。

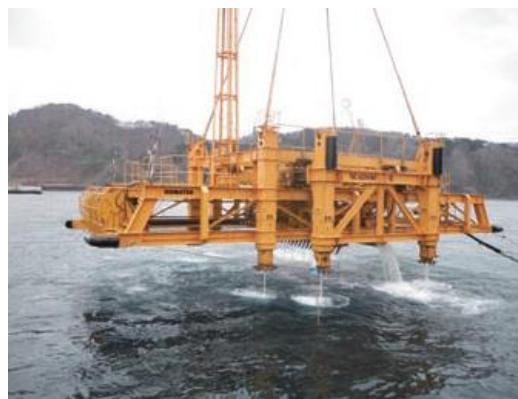
図2-9 基礎碎石均しに用いた機械
(出典:日本建設業連合会)

捨石投入後はケーソン据え付けのため、捨石マウンド天端の本均し($\pm 5\text{cm}$)を行う必要がある。従来は潜水士による人力での本均しが主流であったが、当該工事では水深-25mと大水深であるため、安全性・施工性を考慮して機械均しで施工した(図2-9)。

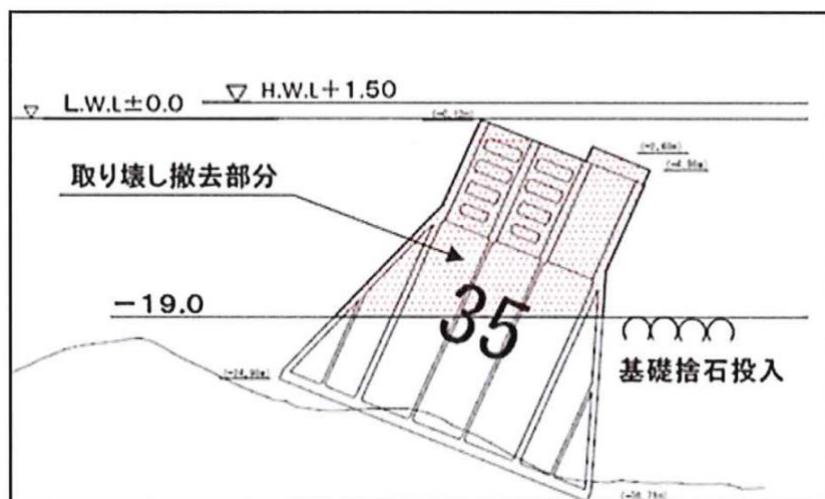
図2-11 被災ケーソン撤去範囲

図2-11に示すように被災したケーソンの-19mよりも上部を取り壊して撤去した。取り壊しは、グラブ浚渫船に装着した碎岩棒（50t）を落下させてケーソンを破碎、その後硬土盤バケットで鉄筋をむしり取って行った。

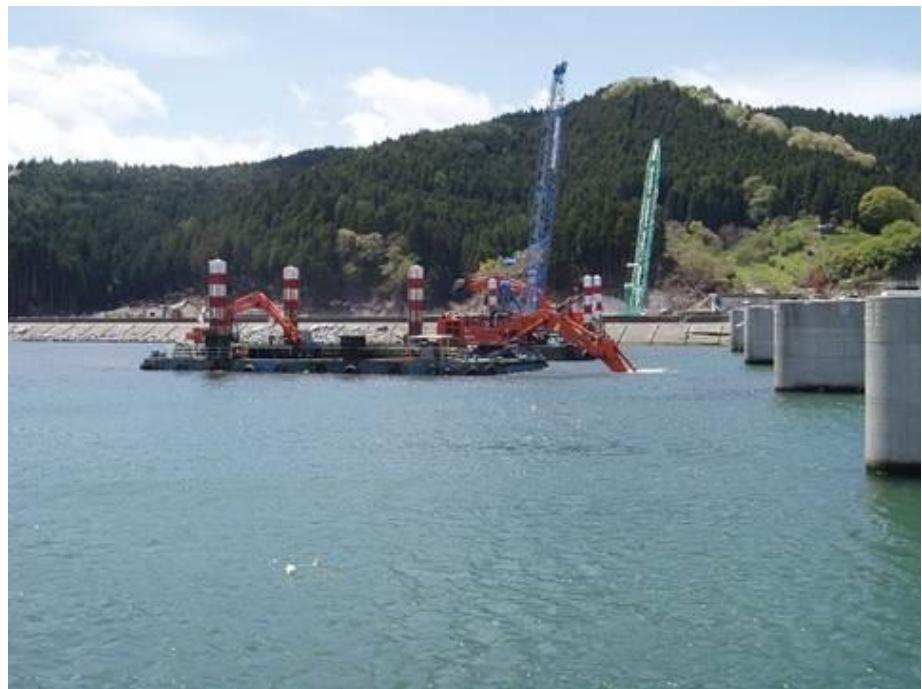
図 2-14 バックホウ台船による川底の浚渫
(出典: 東亜建設工業)

工事は、4月1日、気仙川の深浅測量からスタート、クレーン付台船による作業が可能な水深が確保できるかどうかの調査を実施した。幸いにも気仙川の川底には大津波による大きなガレキなどの障害物はなく、同16日からバックホウ台船2隻による川底の浚渫工事に着手した（図2-14）。

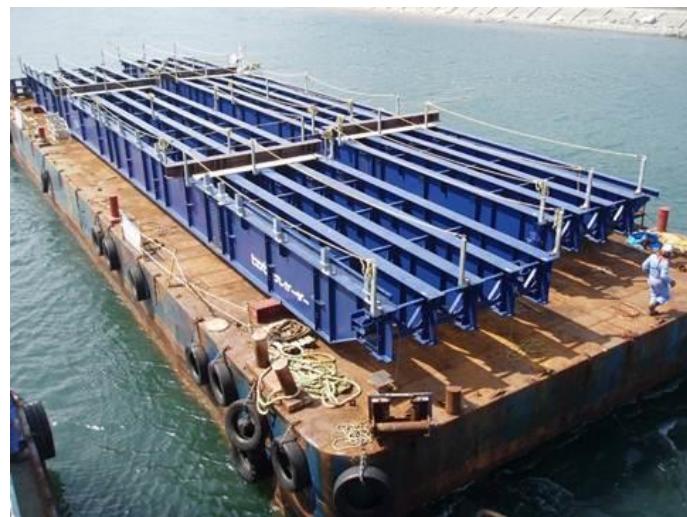
図 2-15 1000トン積み台船による桁の運搬
(出典: 東亜建設工業)

さらに、工期短縮を図るために、橋桁づくりも並行して進め、発注者による建設ヤードの確保の支援をいただき、全7径間のうち5径間の橋桁を岩手県大船渡港にある陸上のヤードで地組みした(図2-15)。

地組みした橋桁を1000t積み鋼台船によって約30km離れた気仙大橋の現場まで海上輸送し、450t吊りクレーン付台船を用いて架設した(図2-16)。海上輸送には気象だけでなく波浪や霧などの海象リスクが伴うが、海洋技術を活用して無事に輸送することができた。

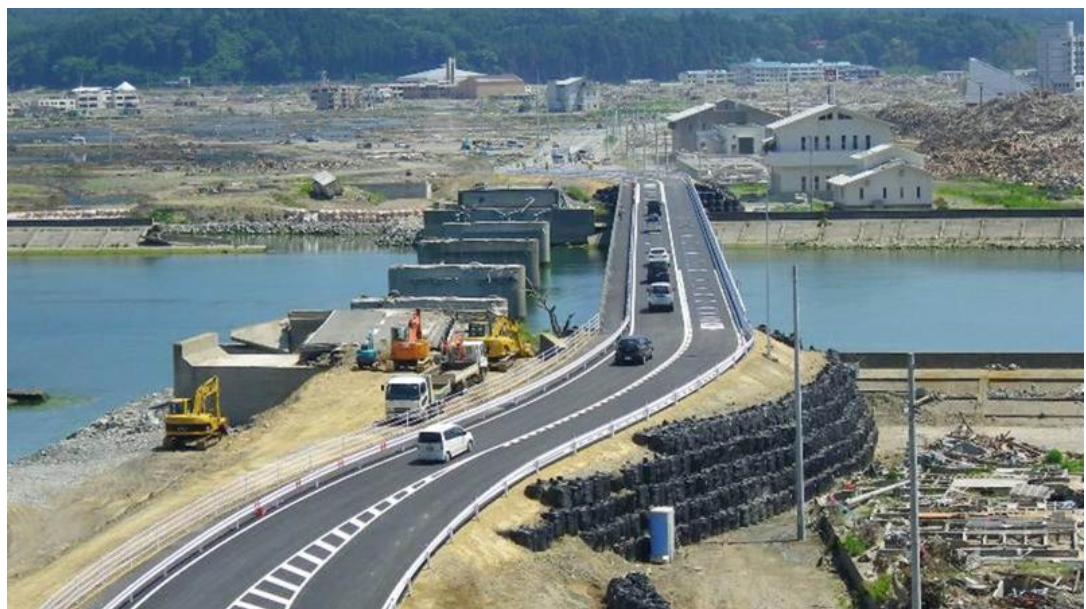
図 2-17 開通後の気仙大橋仮橋
(出典: 東亜建設工業)

橋桁の架設は 6 月 18 日に完了、同月 30 日に防護柵を含む付帯設備設置が完了した。その後、隣接工区による舗装工等の道路工事が行われた。約 2.5 ヶ月の工期短縮によって、当初予定の 9 月末を大幅に上回る 7 月 10 日に仮橋を開通することができた (図 2-17)。
