VE等施工改善事例発表会 資料

2015 年度

一般社団法人 日本建設業連合会

1. 傾斜地に於ける施工方法の合理化

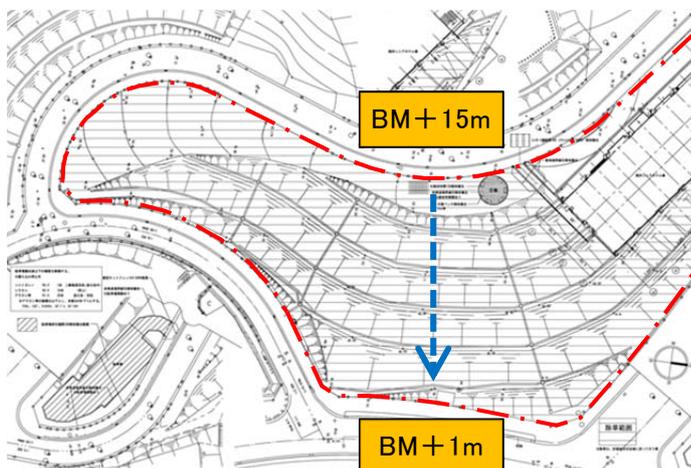
図1 施工前現況

当初の施工計画では、近隣協定による道路使用制限があり、図1、写真2のような傾斜地の上部道路より構台を設け、また、傾斜地の下部道路からはスロープを設けることで、2方向から同時に山留などの施工を行なう計画であった。

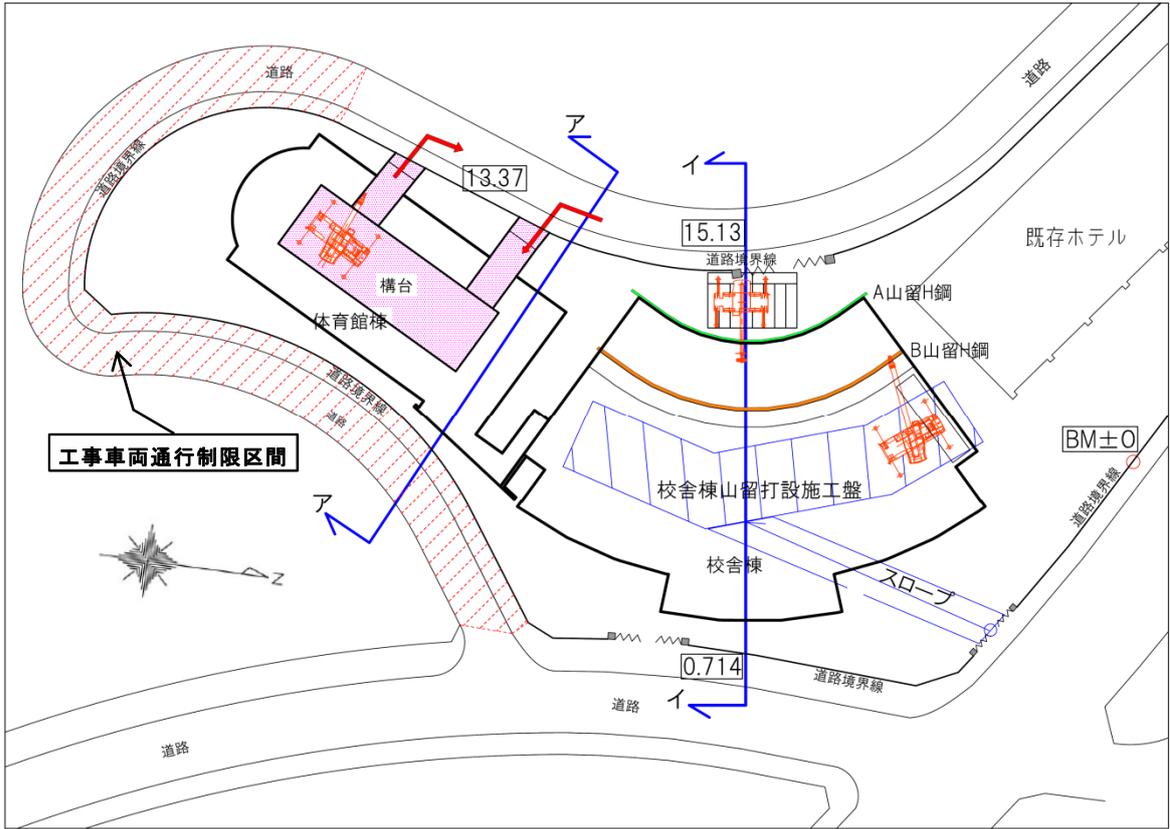
図2 施工計画平面図(当初)

山留工事及び根伐り工事は、体育館棟では、図2に示すように南側道路が近隣協定による工事車両の通行制限があり、体育館棟の東側にゲートを設けて、重機及び資材の搬出入をすることが出来なかった。

そこで、傾斜地の上部である西側道路より乗入構台を設けて、山留根伐り工事から躯体工事まで行う計画であった。また、校舎棟は北東側道路より、スロープを設けて山留根伐り、及び躯体工事を行なう計画であった。

躯体工事においては、図2, 3に示すように、当初のクレーン配置計画では、体育館棟は主に上部西面道路側から乗入構台を使用して施工し、校舎棟は、西側にタワークレーン1台及び東側にクロールクレーン1台を配置して施工する計画であった。

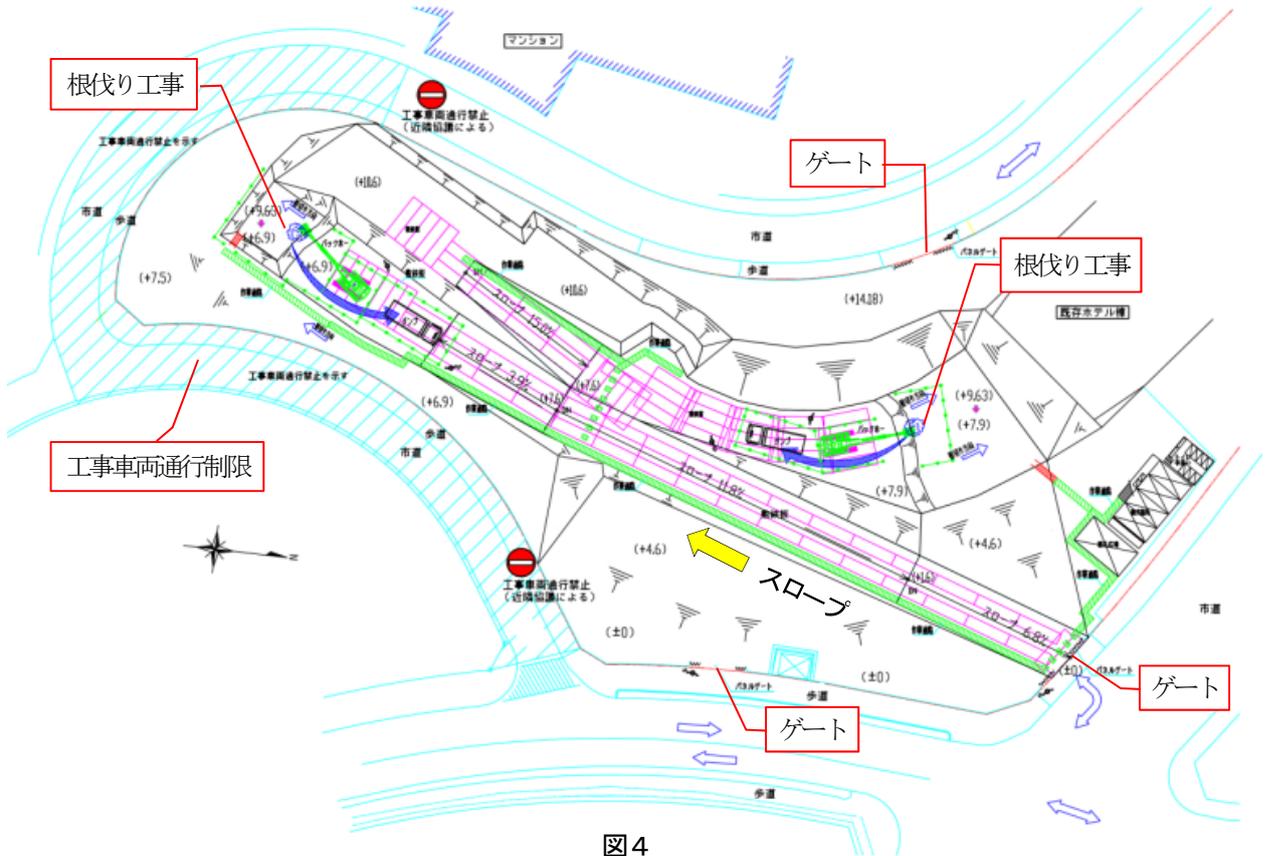
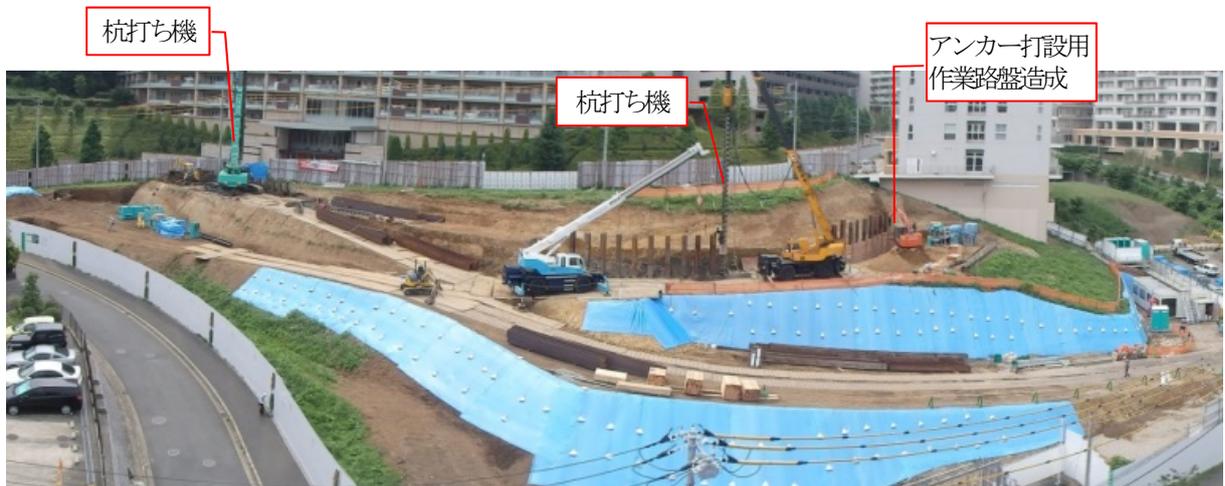
図4

①一次造成及び山留親杭打設

西側山留工事をする為の一次造成。(図4, 写真3)

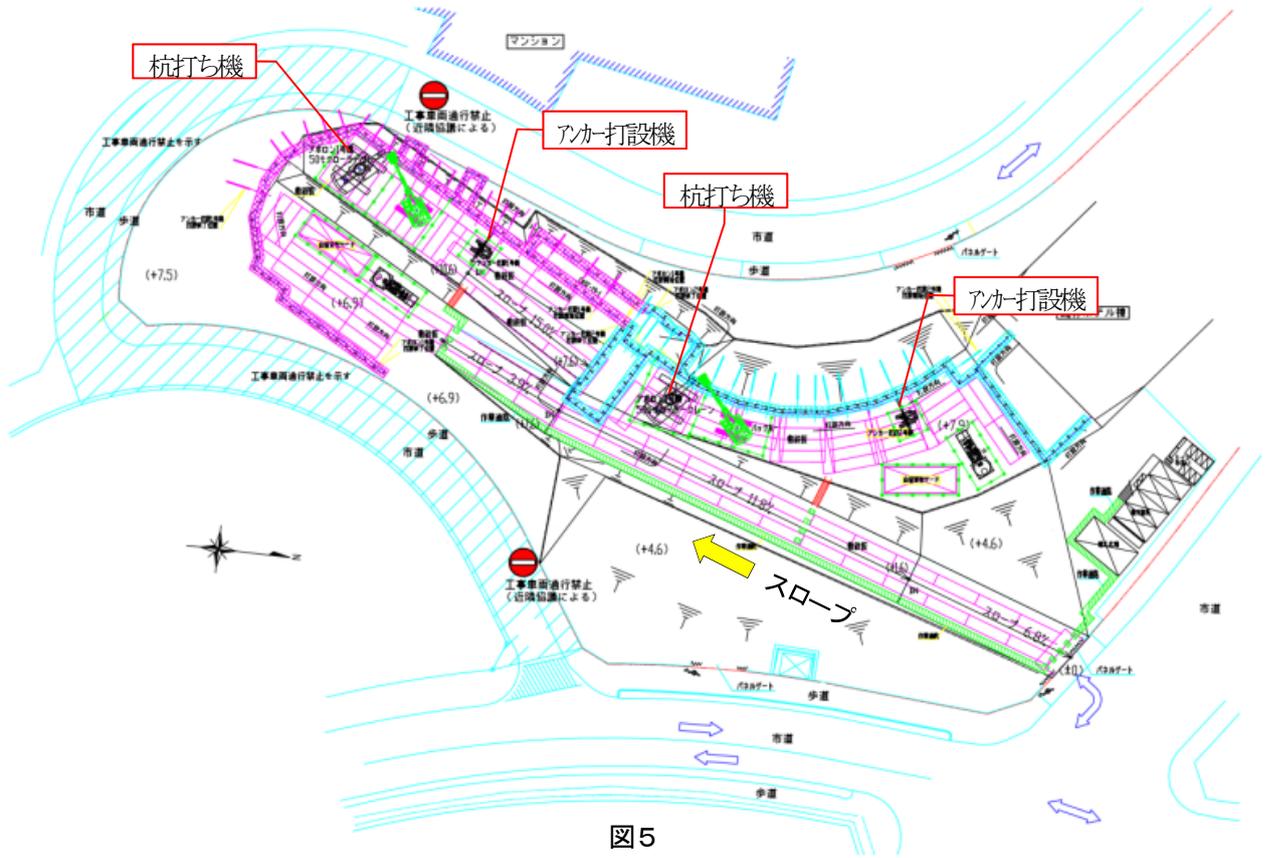
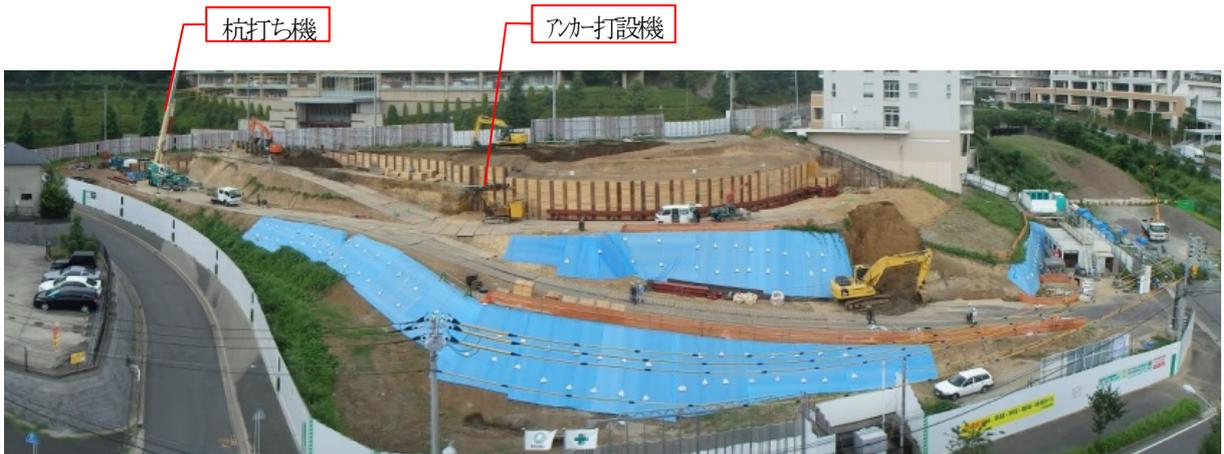
図5

②山留親杭打設(1回目)+グランドアンカー1段目打設

西側山留工事完了。グランドアンカー1段目打設中。(図5, 写真4)

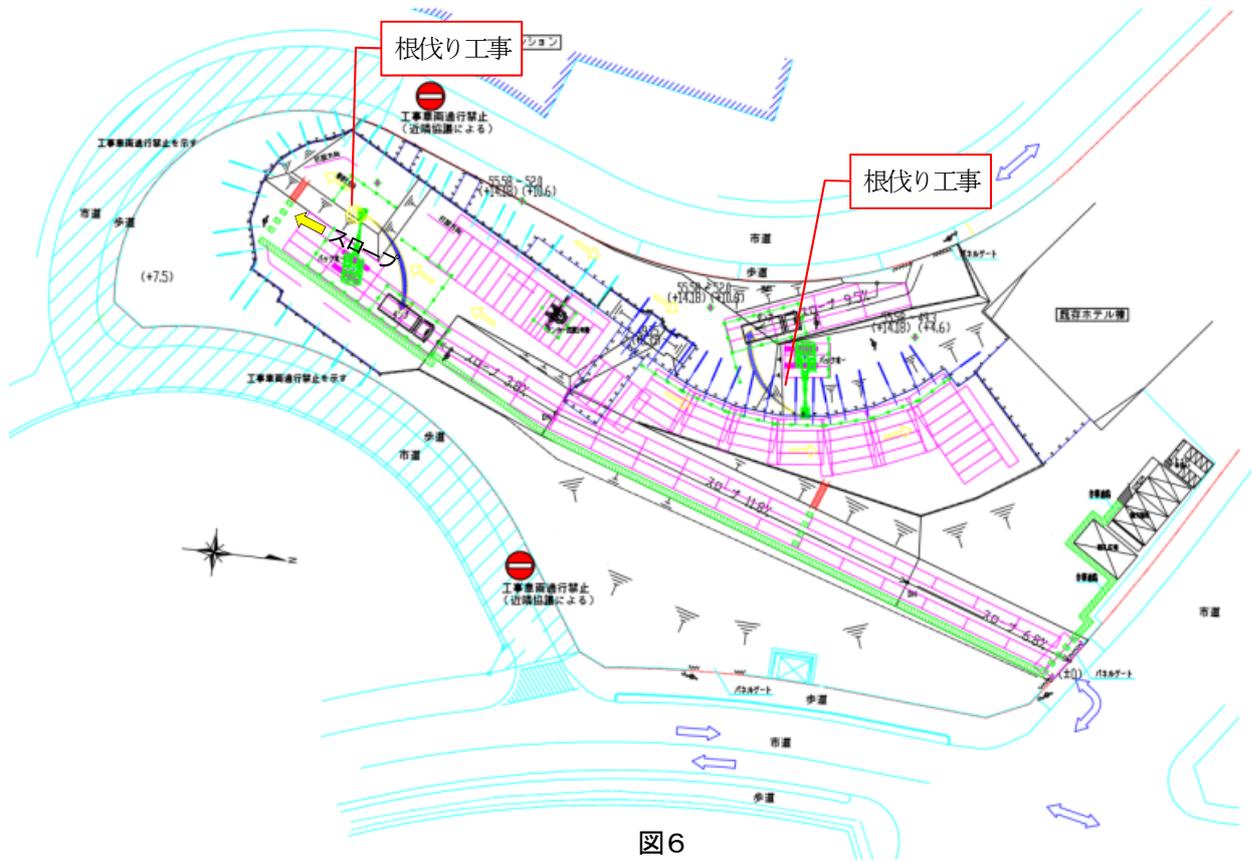
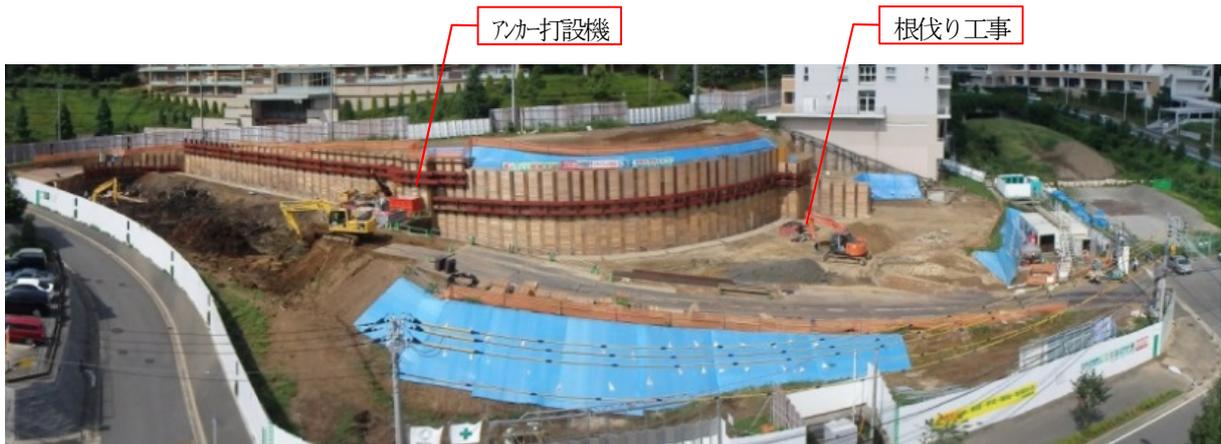
写真5

③二次造成+グランドアンカー2段目打設

二次造成完了。グランドアンカー2段目打設中。(図6, 写真5)

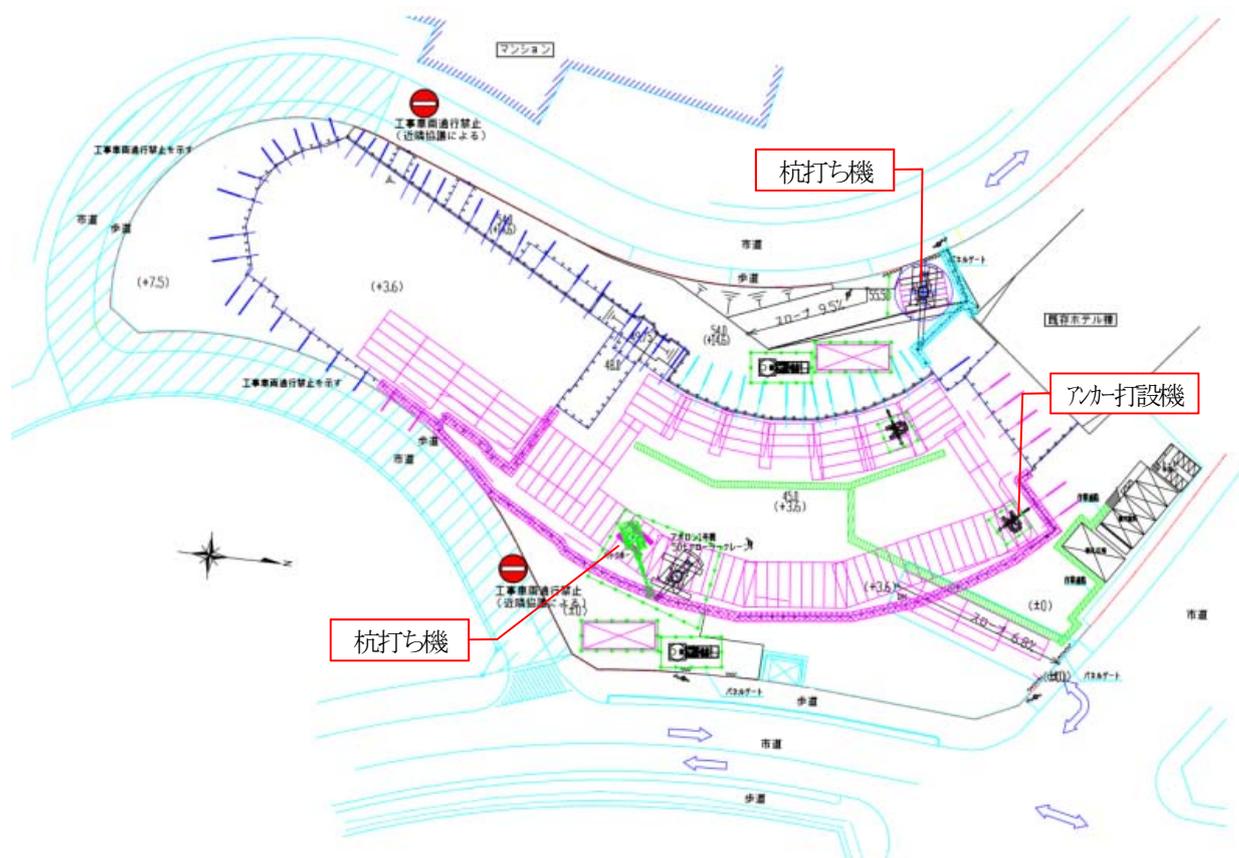
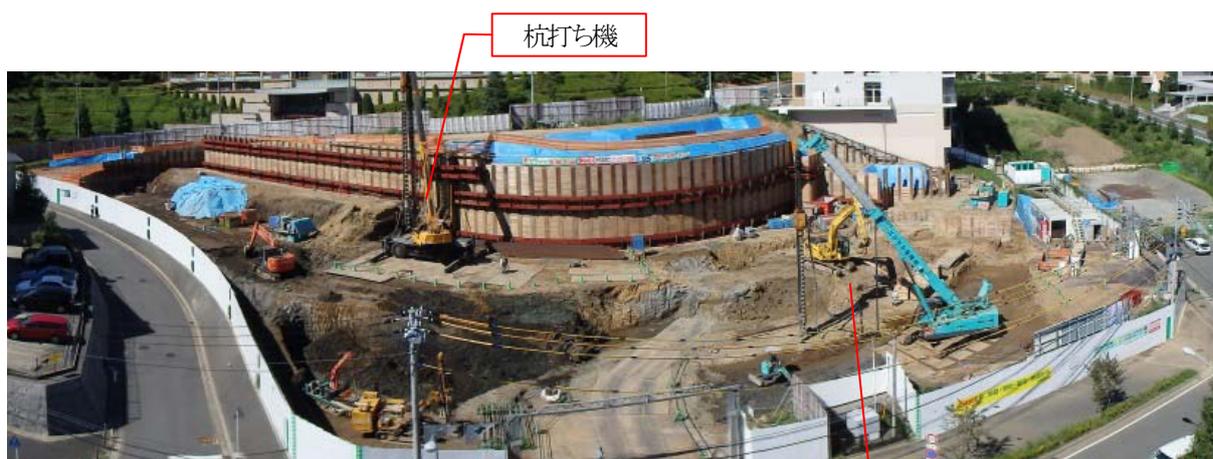
図8

⑤山留杭打設(2回目)

校舎棟東側の山留工事。(図8, 写真7)

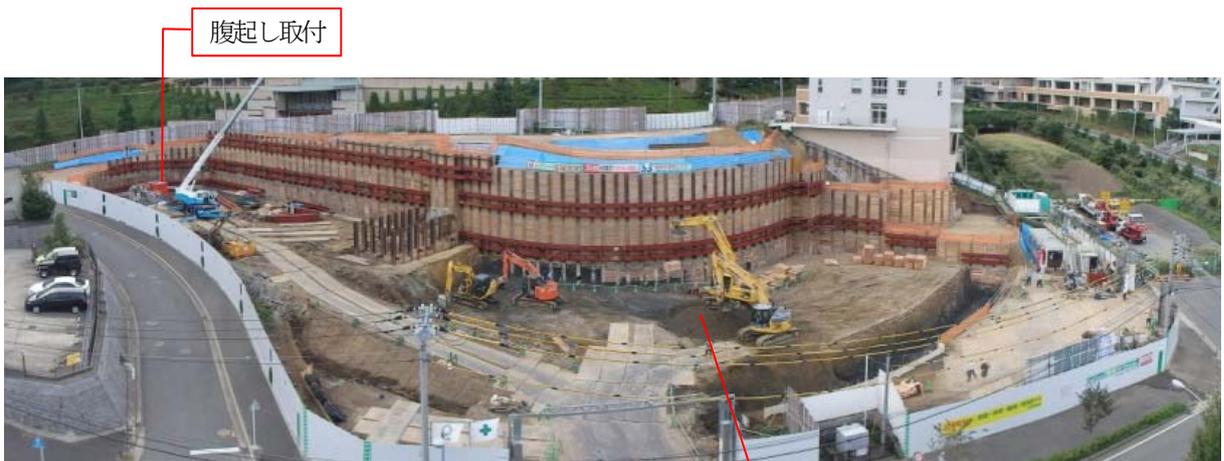
図9

⑥四次造成

体育館棟西側3段目腹起し設置。グラウンドアンカー打設。(図9, 写真8)

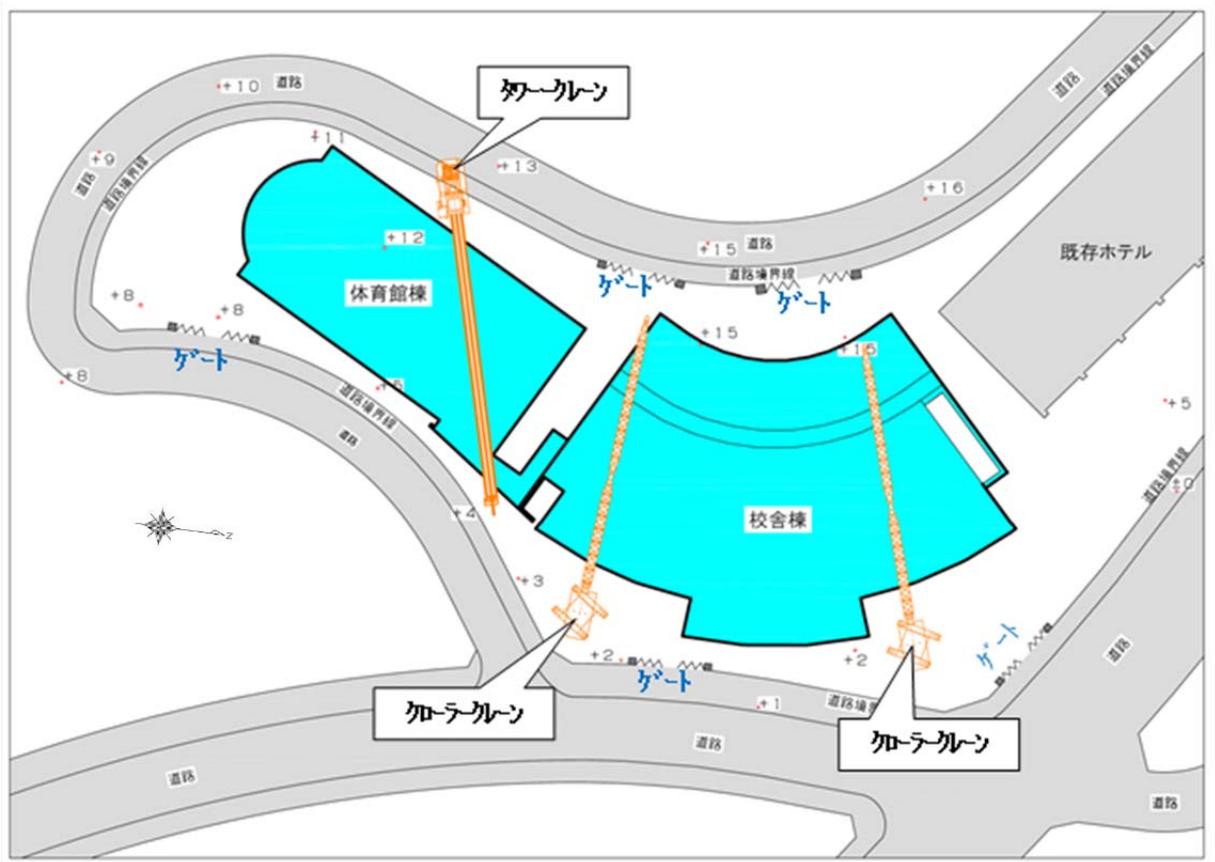
図10 躯体工事施工計画図

構台の架掛期間を削減する為に、図10, 写真9, 10に示す施工計画では、体育館施工には、西面体育館側にタワークレーンを配置し、校舎棟施工には、東面にクロールクレーン2台を配置する計画にした。

図10に示すように、施工計画を見直すことにより、30日間の工期短縮が実現できた。

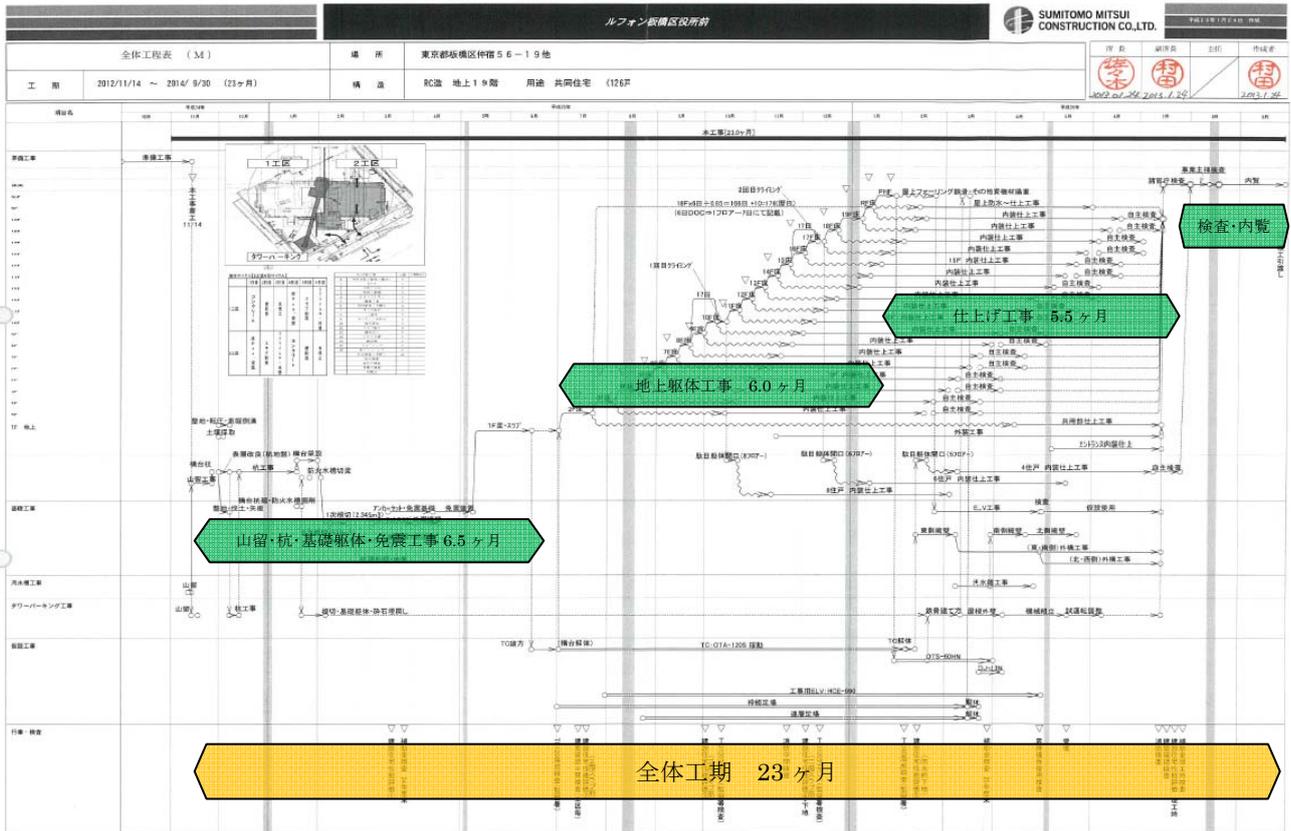
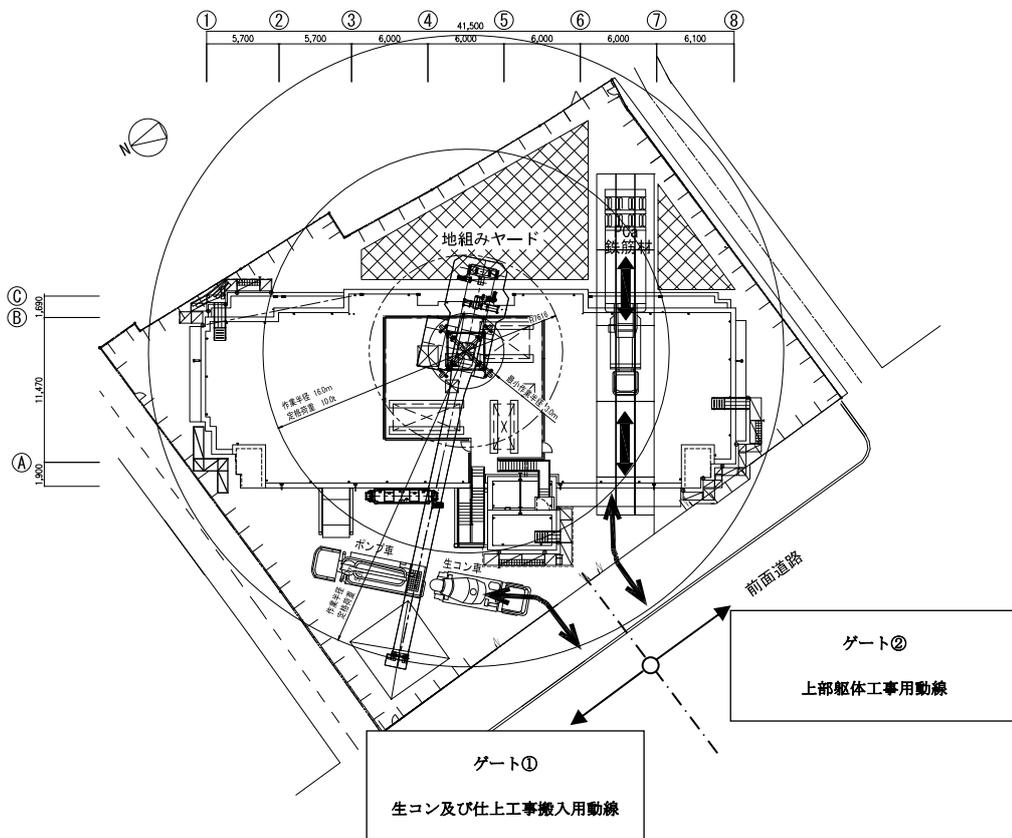
図-2 総合仮設計画図 (改善後)

図-2に、実施工の総合仮設計画を示す。

建物が敷地に対して斜めに配置されており、搬入車両・鉄筋地組みヤードの配置を検討した結果、建物の6～7通り間の1スパンは2階の梁と床をあと施工として、前面道路から南東側へ抜ける車両動線を確保した。

PCa部材および鉄筋材の受入れヤード、梁・柱の鉄筋地組みヤードを建物の南東側に配置し、戸境壁の配筋は施工階で行うこととした。

コンクリート打設のポンプ車および仕上げ材の搬入動線については北西側に確保し、PCa搬入動線と分離する計画とした。このため、搬出入ゲートは前面道路に2ヶ所設置した。

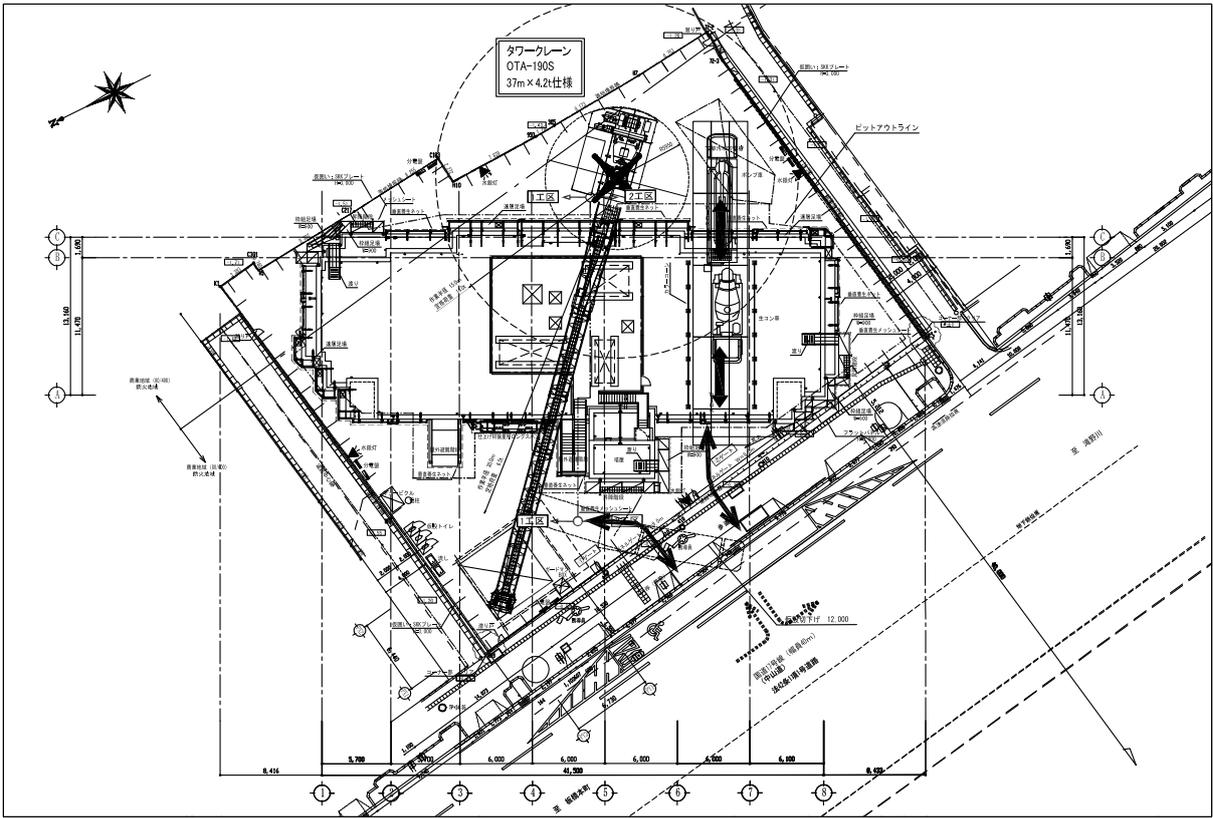
図-3 総合仮設計画図（改善前）

PCa 部材・地組み鉄筋などの重量物を揚重するクレーンについては、着工当初は東側にOTA-190を外建て（図-3）し、建物屋上に解体機を設置する計画であったが、施工スペースの確保が施工条件となるため、クレーン基

礎なども考慮してTCFC工法を採用するとともに、クレーンの小型化を図った。

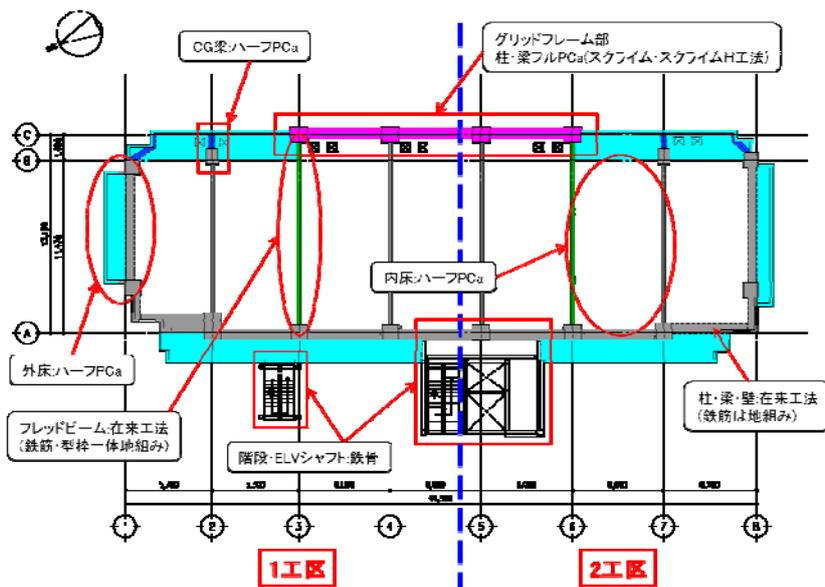
図-4 基準階躯体構成

外部足場については、グリッドフレーム部（図-4）は連層足場、その他は連層養生ネットとした。

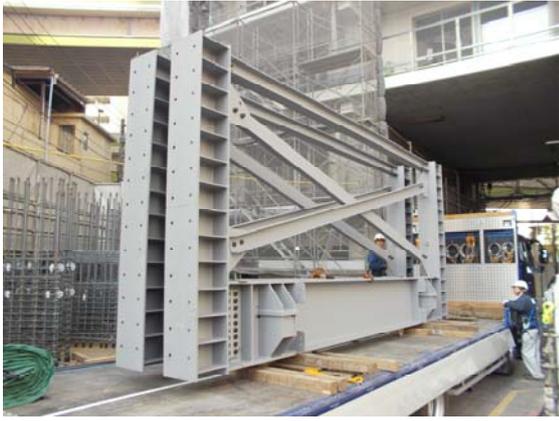
写真-1 支持架台搬入状況

- 手順① 支持架台の先行地組み(一部、製作工場内)
- 手順② 着床階の躯体施工前に、支持架台の設置
- 手順③ 耐震壁の躯体工事
- 手順④ 型枠解体後に固定ボルトの締め付け
- 手順⑤ フロアクライミング実施

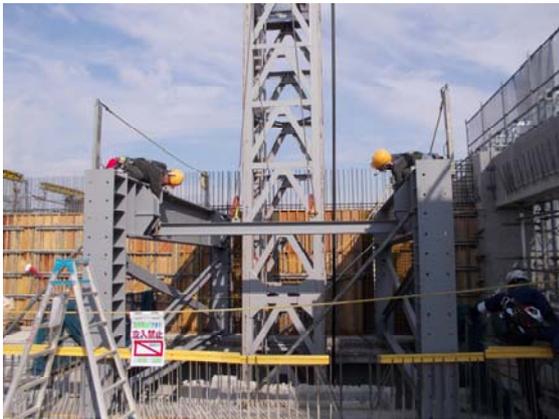
写真-2 支持架台セット状況

支持架台のセット方法を検討する際、耐震壁のコンクリート打設前にセットするか、あるいは打設後にセットするかを検討した結果、打設前にセットすることとした。あとセットの場合、躯体との隙間ができるため、グラウト充填などで隙間を埋める必要があることと、躯体精度(壁の倒れ)によってはセットできない可能性があったため、先行してセットすることにした。

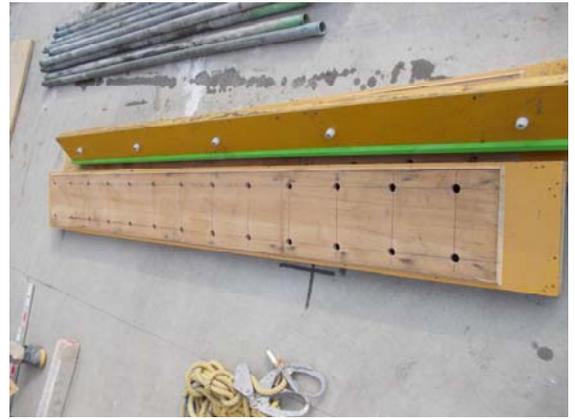
写真-5 支持架台柱部型枠状況

また、支持架台の柱部の型枠は、仕上げ工事を考慮して12mmの欠き込みを入れ、仕上げ代を確保した。

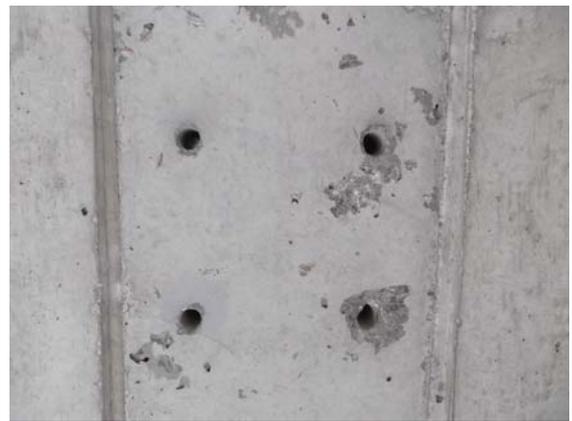
写真-11 支持架台柱部固定用ボルト撤去状況

耐震壁と支持架台を接合する固定用ボルトも、先行してセットした。固定用ボルトは耐震壁を貫通しており、支持架台を解体後に撤去する必要があるため、躯体貫通部はネジ切りせず、ボルトの両側のみをネジ切りすることで、片側からハンマーで押し出すようにして撤去する計画とした。

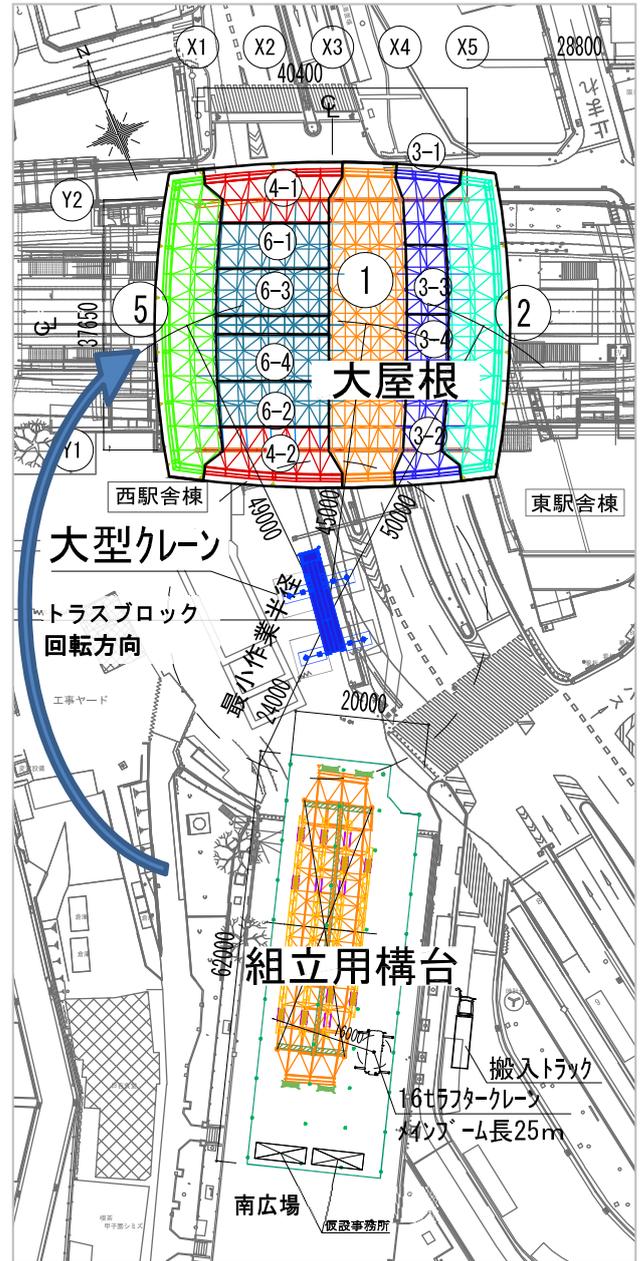
図1 仮設計画図

構築した。大屋根、大型クレーンおよび組立用構台の位置関係を図1に示す。

図1に仮設計画図、図2に大屋根工事の概略工程を示す。

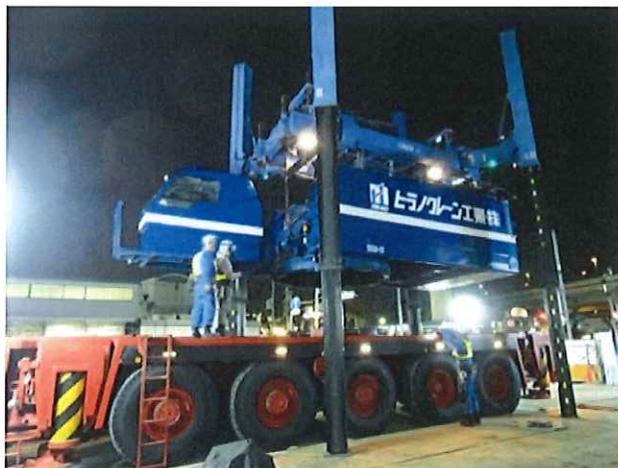
写真5 リフターを用いたクレーン組立状況

クレーンの組立は周辺道路を占用しての作業であったが、写真5に示すリフターという組立補助機器を使用することにより、狭い場所での組立が可能になった。

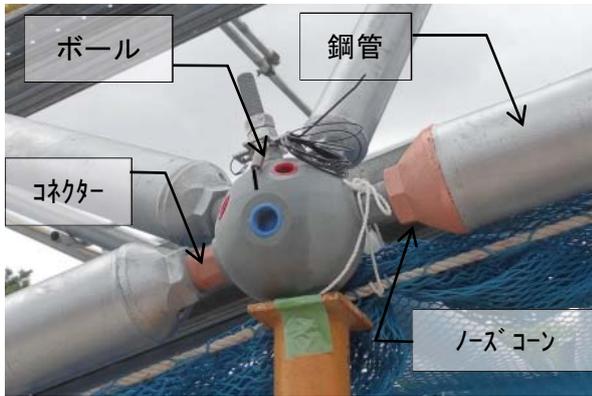
写真6 システムトラスの部材構成

図6および写真6にシステムトラスを構成する部材の名称を示す。

本工事に使用する鉄骨トラスの接合部は、「トラス用機械式継手」として国土交通大臣による認定（認定番号:MMJT-9001）を受けたものとした。

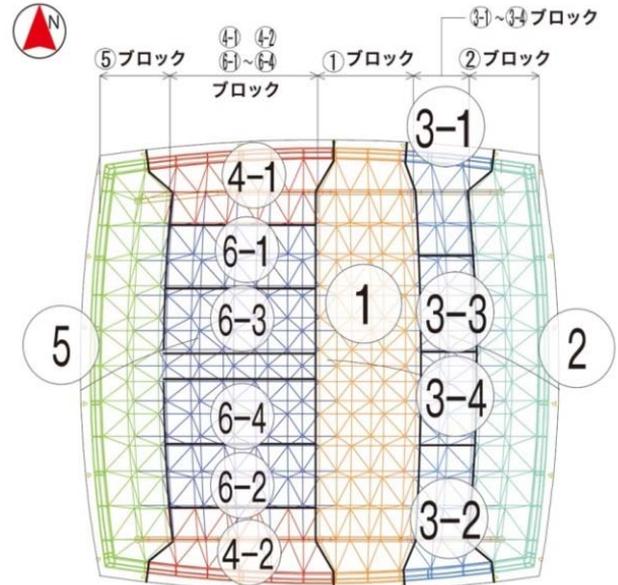
図8 鉄骨トラスの割付

図8に鉄骨トラスの割付を示す。トラスブロックの大きさおよび地組時に取り付ける二次部材の範囲等については、建方クレーンの揚重能力および作業半径、また、限られた夜間作業時間内でのブロック間接合作業（接合箇所数）等を考慮した上で決定した。

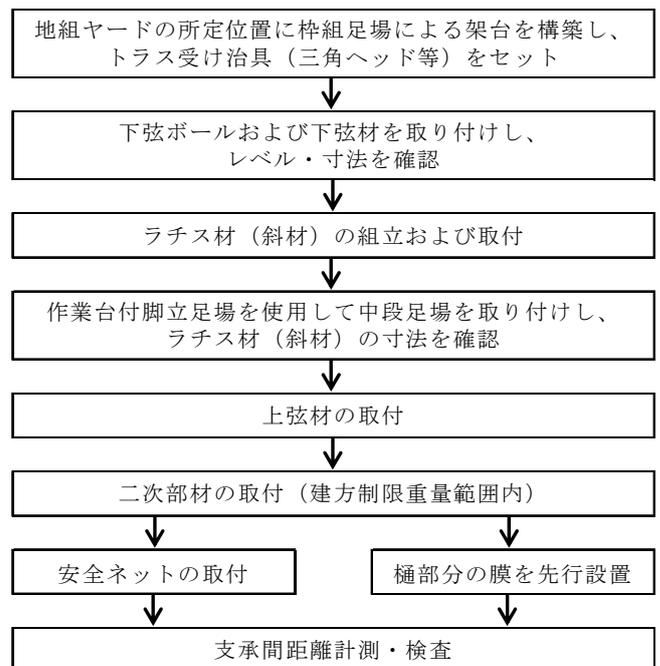
図9 鉄骨トラスの地組フロー

鉄骨トラスは前述の割付ブロック毎にトラス組立構台上に設置した移動式クレーンで組立てる。

地組のフローを図9に、地組状況を写真7に示す。

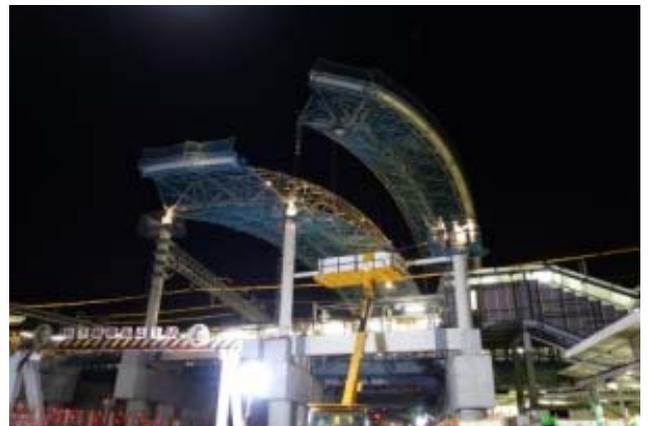
写真8 トラスブロックの架設状況

また、小型ブロックの④-1、④-2を⑤の設置に先行することで、トラスの拘束性を高める工夫をした。写真8にトラスブロック②の架設状況を示す。

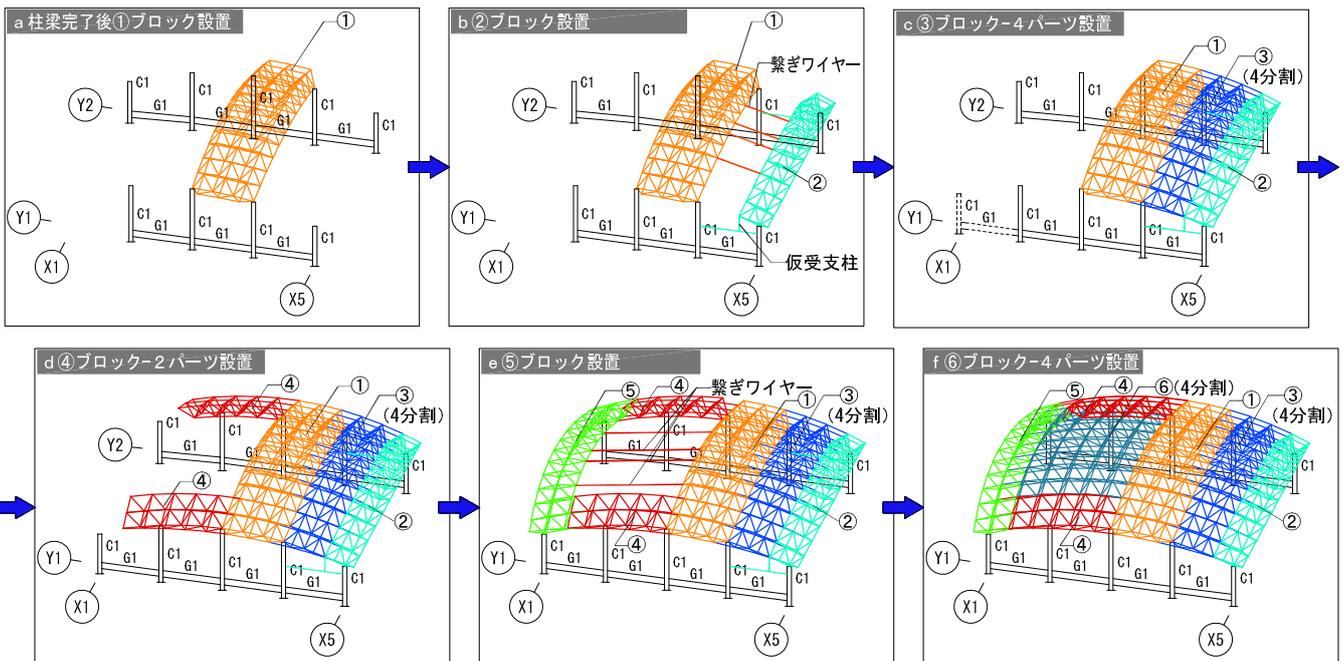
図10 トラスブロックの架設順序

トラスブロックの架設順序を図10に示す。4本の柱に支持されるトラスブロック①を最初に取り付け、その後②から⑥まで順次架設することとした。

トラスブロック②および⑤は、南北各1本、計2本の柱で支持するため、補助支持としてトラスブロック①よりワイヤーロープで牽引し、仮受け支柱を設ける等の対策を講じた。

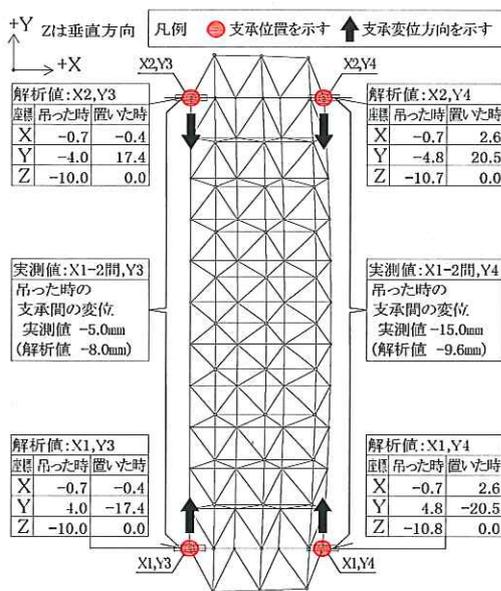
図 11 支承位置の変位 (トラスブロック①)

トラスブロック①の支承位置の変位に関する解析値および実測値を図 11 に示す。

解析上、ブロックを吊った状態では X 方向の支承間隔は変化せず、Y 方向の支承間隔は 9.6 mm 近くことがわかる。

また、置いた状態では、X 方向の支承間隔は 3.0 mm 広がり、Y 方向の支承間隔は最大 41.0 mm 広がることになる。施工時の実測値は、X 方向では広がり等の変化はみられず、Y 方向についても解析値と大きな差はみられなかった。また、柱頭部ボルト(φ27 mm)に図 12 および写真 9 に示す挿入ガイド(着脱式)をあらかじめ取り付けておくことで、事前の解析結果を踏まえて、水平変位 73 mm まで吸収できるようにした。

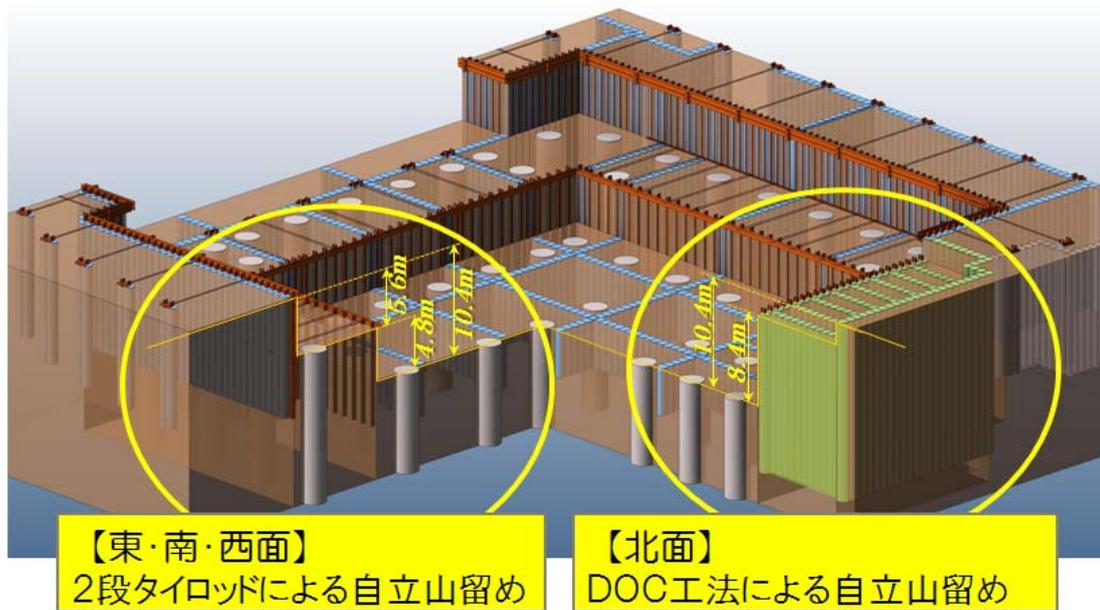
図4 ハイブリッド自立山留めの全体像

2つの工法を合わせた、ハイブリッド自立山留めを実現する事で、フルオープン掘削を可能とさせる。図4に全体像を示す。

※1 DOC工法：セメントスラリーを使用した深層混合処理による地盤改良工法を用いる事により、軟弱地盤での大規模なオープンカットを実現し、同時に良好な基礎地盤を提供できる地盤処理技術。

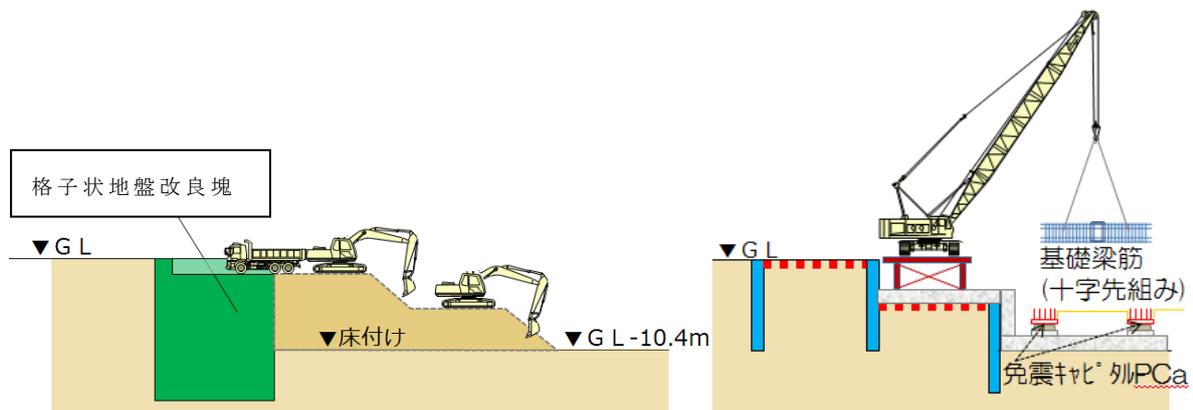
図5 ノンストップ掘削

図5にノンストップ掘削、図6に複合化工法の概略図を示す。

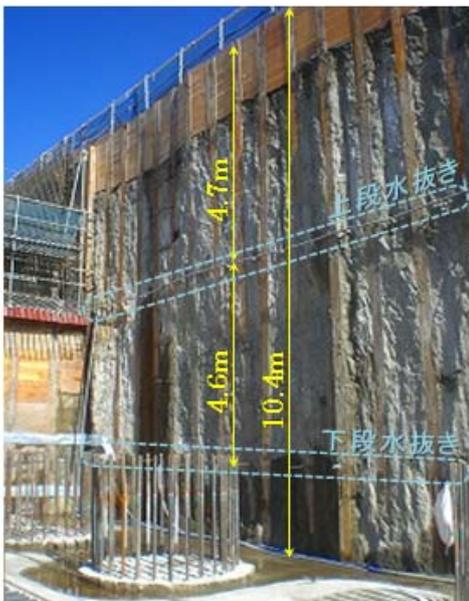
図9 10m超えの自立山留め

北面の自立壁は、図9に示すような深層混合処理工法による、10m超えの自立山留めとした。地盤改良体は図10に示すような中抜き形状とし、改良土量削減によるコスト低減に挑戦した。

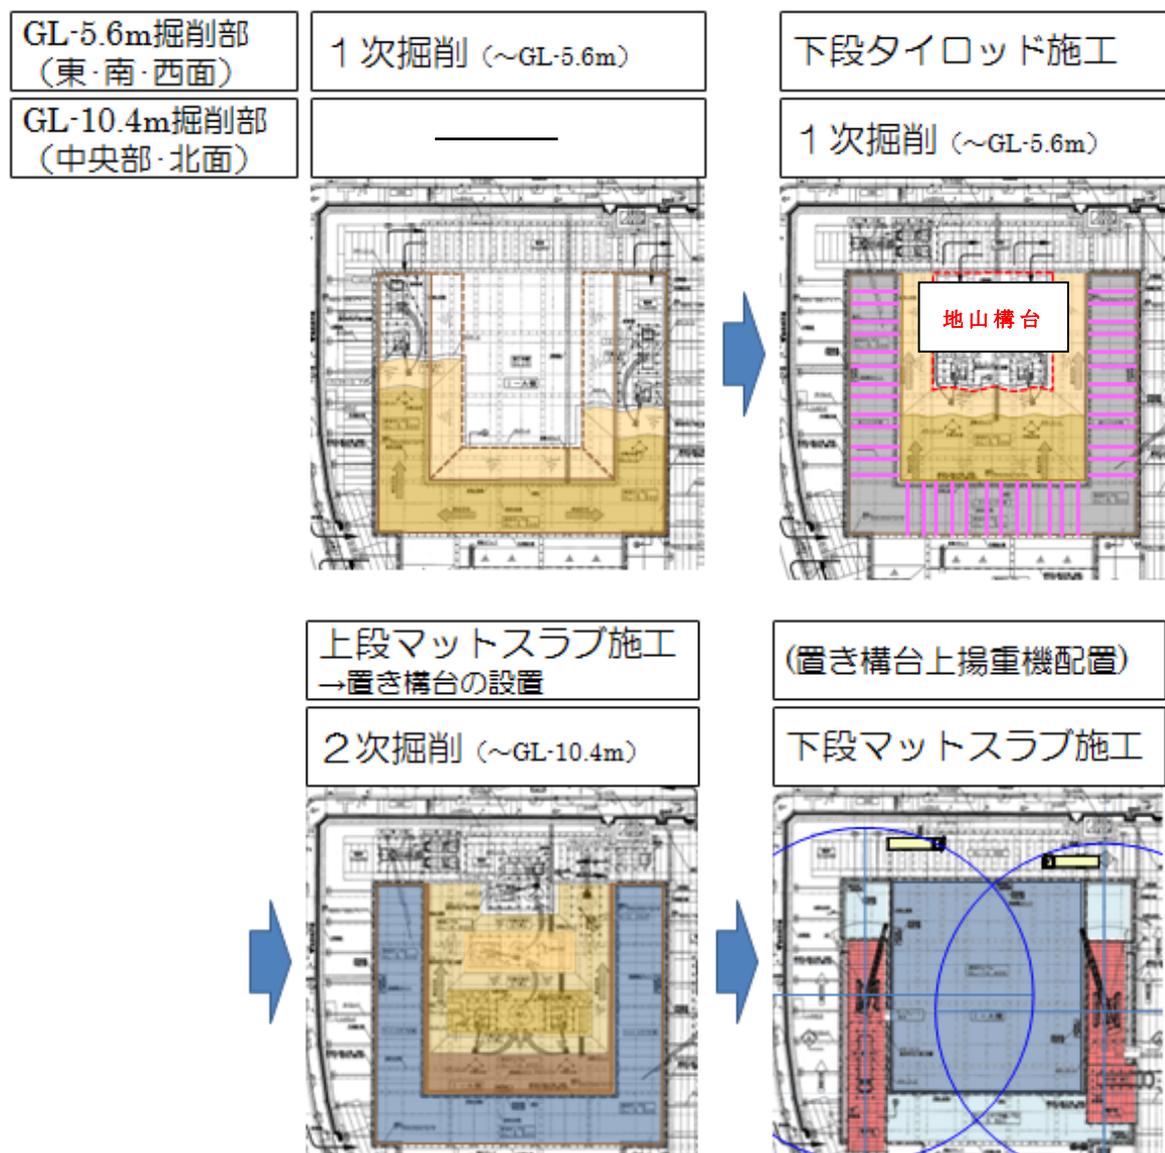
図11 掘削～マットスラブ施工フロー

図11に掘削・タイロッド設置・躯体(マットスラブ)の工事手順の総合的なフローを示す。まず東西南のGL-5.6m部分まで掘削を先行し、床付け完了後GL-10.8mの中央部へと掘削を移行する事で、地山構台としての機能を残しながら作業を進行させた。続いて中央部の掘削時に上段のタイロッド・マットスラブ施工を並行させるとともに、下段のマットスラブ施工時までに上段に置構台を設置完了する事で、全ての作業をスムーズに行う事ができ、安全な同時並行作業による工期短縮を実現した。

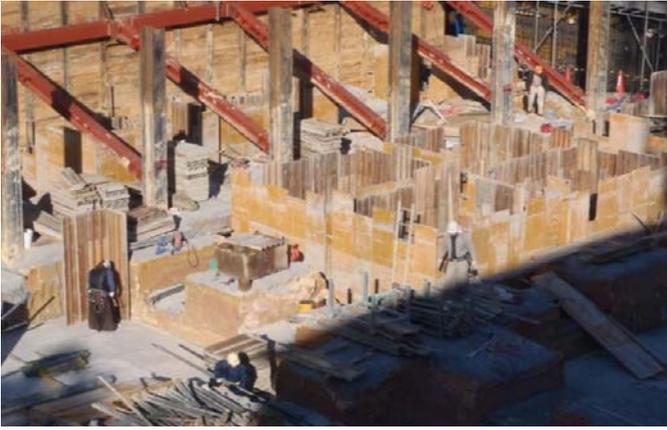
写真-1 捨てコンクリート型枠建込状況

写真-1は、基礎フーチングの型枠をラップルコンクリート上に土側を表にして設置して建て込みを行った状況である。

ピット床捨てコンクリートと合わせて型枠コンクリートの打設を行う。

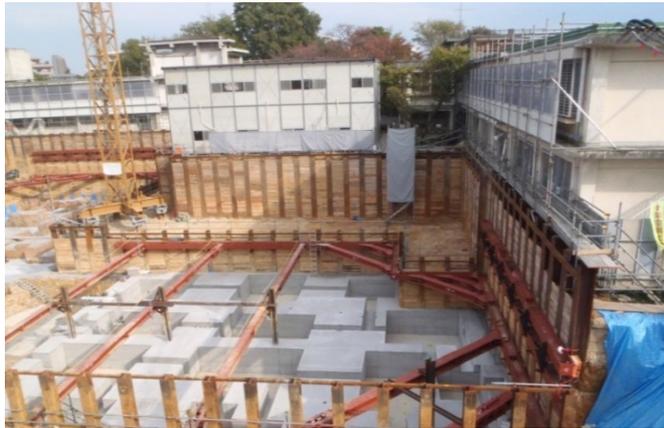
写真-2 捨てコンクリート型枠出来型

写真-2は、山留め切梁がある状態で、基礎フーチング・山留め切梁がある状態で、基礎フーチング・基礎梁形状を、捨てコンクリート型枠とした場合の出来型である。

下段切梁の撤去・基礎配筋を施工する。

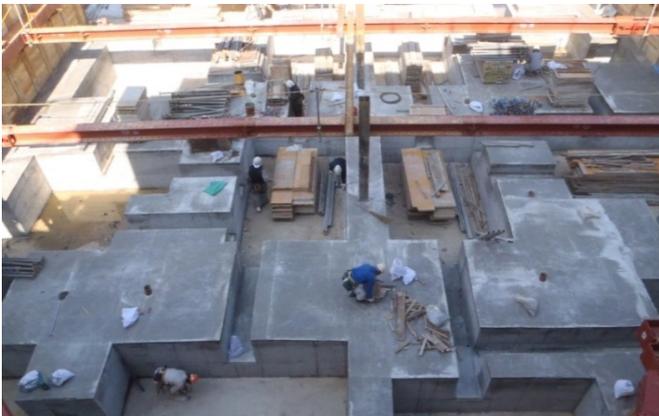
写真-3 捨てコンクリート型枠出来型(近影)

写真-3は、型枠撤去後の状況である。

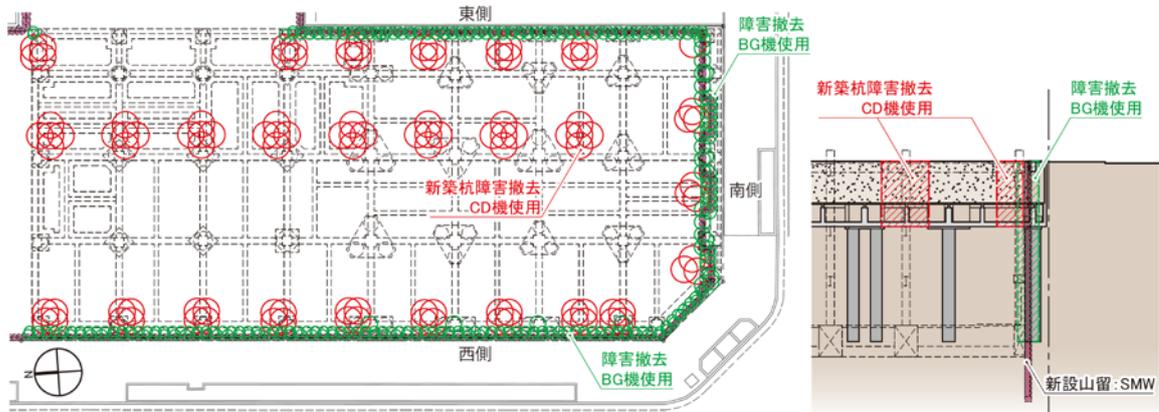
図-5 当初設計での障害撤去工事計画

- ・入札時の地下工法は逆打工法を想定していると考えられ、逆打支柱打設のための地中障害撤去ケーシングドライバ（CD）工法で約4ヶ月の工期が必要であった。
- ・しかし検討の結果、新設山留が既存の地下躯体と干渉する部分が多くあり、かつ隣地境界との離隔がなくCD機の設置ができないため、小さい離隔距離でも施工可能なマルチドリリング（BG）工法を使用する必要があることがわかった。BG機はCD機と比較して径が小さいため、障害撤去のためのコア抜きの本数が多くなり、工期は約5ヶ月必要であった。

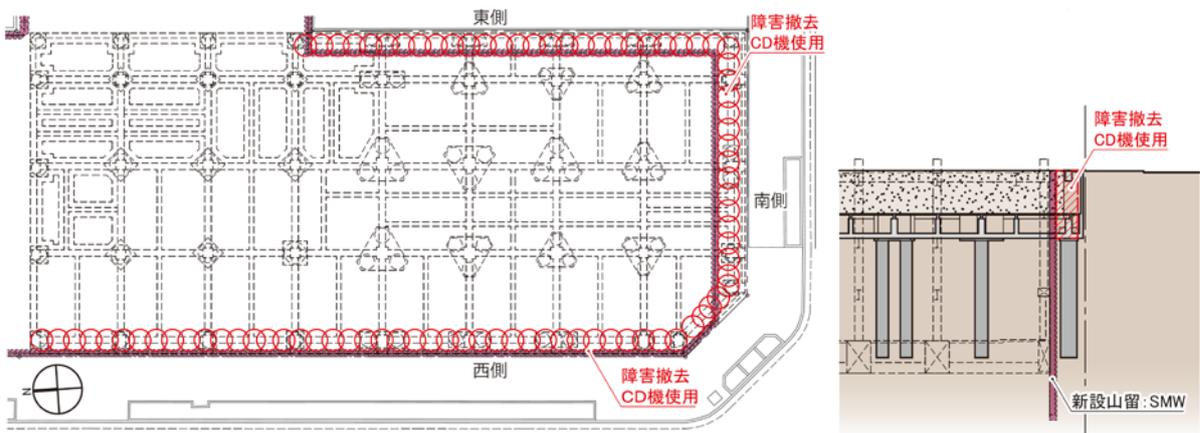
図-6 今回提案での障害撤去工事計画

- ・逆打工法から二段同時施工法へ工法変更し、逆打支柱打設のための地中障害撤去期間を約4ヶ月削減した。
- ・新築建物地下外壁の一部を協議の上、全体プランに影響がない範囲で移動し、山留部の既存撤去量の低減、敷地境界距離を確保することができ、CD機での障害撤去が可能となった。また、その他の部分も敷地いっぱいの障害撤去作業のためBG機での施工が必要であったが、道路占用を最大限に行い、歩道とのレベル差を架台で解消することでCD工法を行なった。これにより障害撤去量の低減と作業効率が向上し、約2ヶ月工期の削減効果があった。
