VE等施工改善事例発表会 資料

2015 年度

一般社団法人 日本建設業連合会

1. 傾斜地に於ける施工方法の合理化

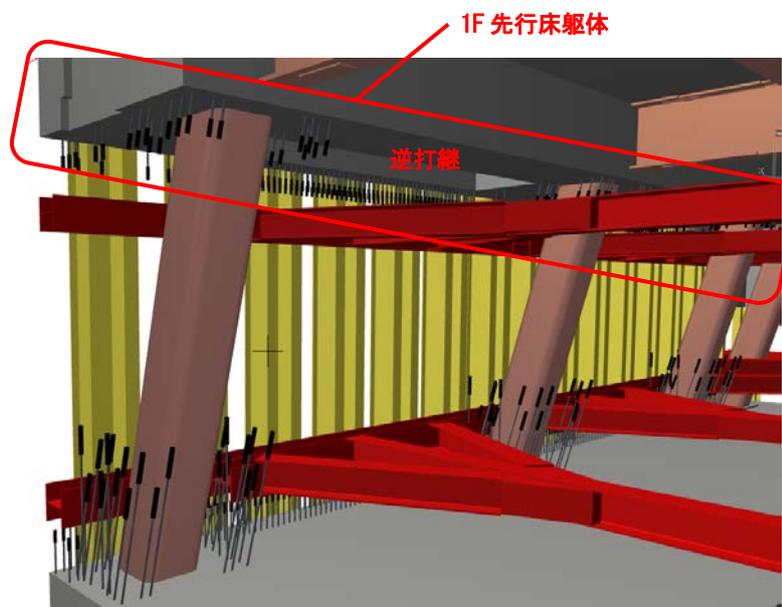
図-7 逆打躯体と切梁腹起の干渉検討

継手鉄筋と山留・支保工との離隔距離や配置状況について、平面・断面図では確認できない奥行きを視覚的に確認し、作業手順や機器配置を計画できた。

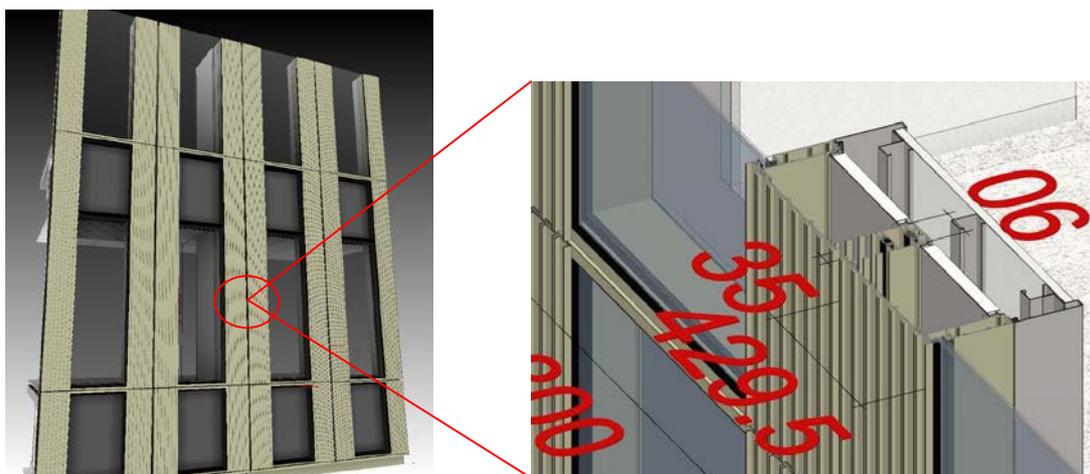
図-8 細部の検証確認状況

外装カーテンウォールのプレゼンテーションにデジタルモックアップを採用。詳細についても様々なバリエーションの提示が行えるため、事業主の意思決定を早める上で効果があった。
