# 第1章 電力土木施設を取り巻く地震環境

## 1.1 近年の大規模地震と地震被害

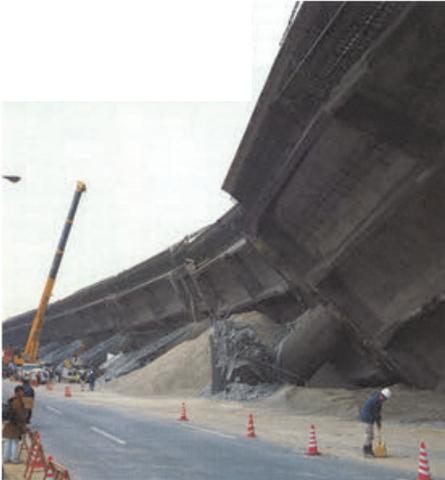
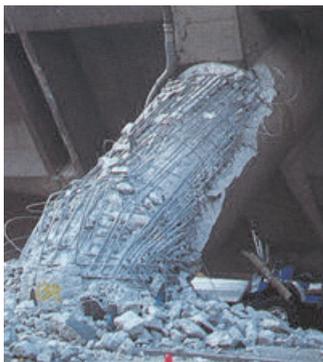
写真-1.1.1 東灘高架橋橋脚の倒壊<sup>14),15)</sup>  
(阪神高速道路3号神戸線)

③橋脚等、コンクリート構造物については、曲げ破壊より靱性が発揮できないせん断破壊による被害が顕著であった (写真-1.1.1 参照)<sup>14),15)</sup>。地下構造物のコンクリート柱の圧壊による被害も生じた (写真-1.1.2 参照)<sup>14),15)</sup>。また、ポートアイランド等、埋立地において、地盤の液状化や側方流動による被害が顕著であった (写真-1.1.3~写真-1.1.5 参照)<sup>14)-16)</sup>。

④本地震以後、土木構造物関連の耐震設計基準が大幅に見直しされ、従来の震度法を基本とした耐震設計法に対し、レベル1地震動（中規模地震）とレベル2地震動（大規模地震）を考慮した二段階設計法の導入が図られた。また、コンクリートのせん断破壊を防止し、靱性を確保するための構造細目の見直しも図られた。液状化に対してもレベル2地震動を考慮した厳しい設計法に改められた。なお、建築物については概ね想定通りの被害に留まり、建築基準法は基本的に改訂されなかった。

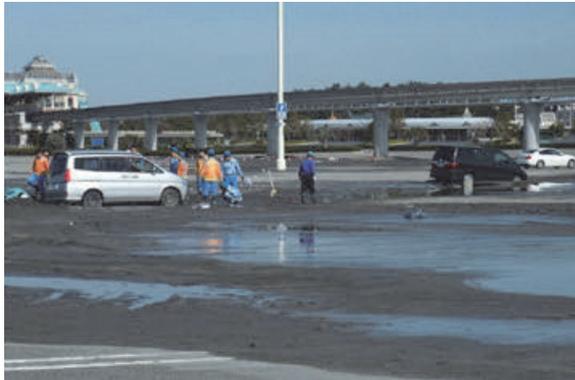
④地震動に対し、1995年兵庫県南部地震以降の新耐震設計基準で設計された土木構造物および耐震補強がなされていた土木構造物には総じて地震被害はなかった。ただし、地震動の継続時間が長く、3分近くにも及び、地盤の液状化被害(写真-1.1.8参照)<sup>42)</sup>の問題が顕在化した。一方、建築物については、非構造部材(天井、外壁等)の被害(写真-1.1.9参照)<sup>43)</sup>が数多く発生した。また、長周期地震動により

写真-1.1.8 東京ディズニーリゾート(浦安市)の液状化被害<sup>42)</sup>      写真-1.1.9 在来工法による体育館天井の脱落被害<sup>43)</sup>

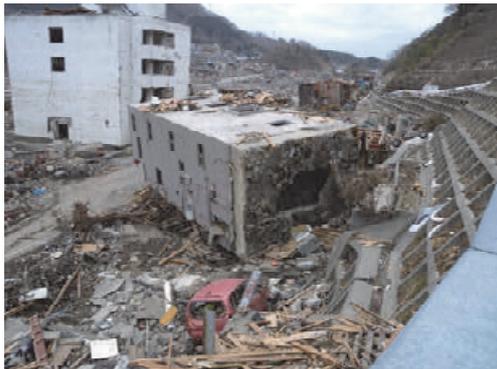
写真-1.1.10 杭基礎RC建物の倒壊(女川町)<sup>45)</sup>

- ・地盤の液状化と津波による複合災害（写真-1.1.10参照：地盤の液状化により杭の支持力が低下し、津波波力により建物が転倒したと言われている。）<sup>45)</sup>
- ・橋梁ゴム支承の破断（写真-1.1.11参照）<sup>46)</sup>
- ・東北新幹線電化柱の被害（写真-1.1.12参照：このため復旧に長期間を要した。）<sup>42)</sup>
- ・アースフィルダムの決壊（写真-1.1.13参照）<sup>47)</sup>
- ・タンクの火災、炎上（写真-1.1.14参照）<sup>48)</sup>
- ・原子力発電所や火力発電所等の電力施設の津波被害
