2.2 水土木施設の耐震性向上工事事例

(1) No.1-1：山内発電所導水路他改修工事

| 工事名称 | 山内発電所 導水路他改修工事 |

(2) No.1-2 : 栗駒発電所導水路他改修工事

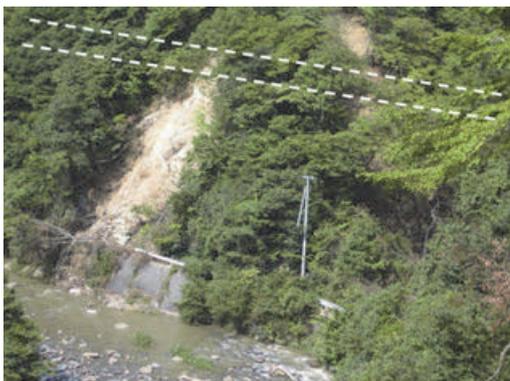
取水堰堤排砂門ピアは左岸側ピア上部で損壊し、ほぼ水平に左岸方向へ移動したため、10mm程度の傾きが生じ、排砂門の開閉操作が不可能となった。また導水路については、導水路総延長 5,478mのうちトンネル部の 700mにおいて地山の崩落によるものと推測されるアーチ部ほかの損壊および損傷が発生した。

写真-1 導水路付近の地山の被災状況

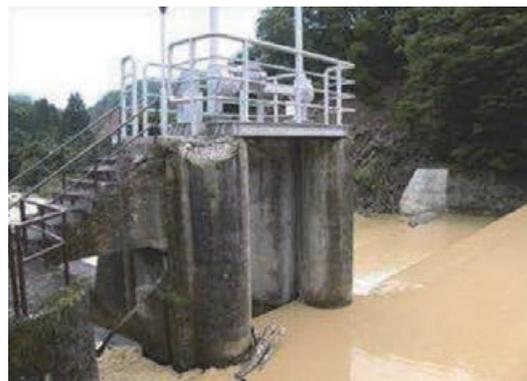
写真-2 取水堰堤排砂門ピアの損壊状況

山内発電所の復旧工事は、取水堰堤排砂門戸当り部の打替え、導水路他の改修などを行っているが、ここでは、被害の最も大きかった導水路改修工事について示す。

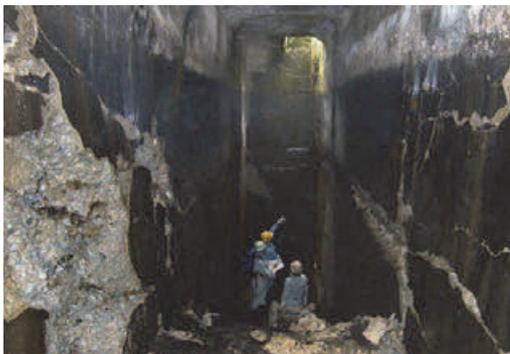
写真-3 沈砂槽の損壊状況

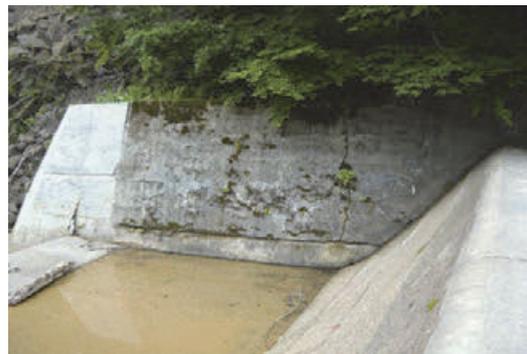
写真-4 取水口堰堤護岸の損傷状況

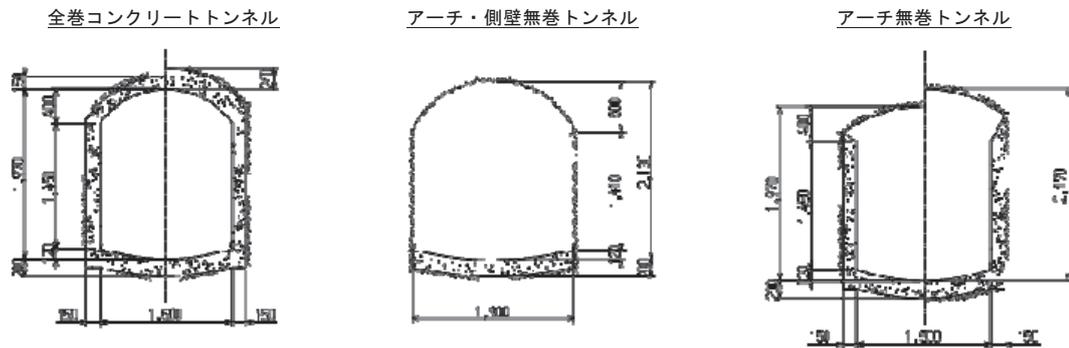
導水路は、全長約 5.5km のうち約 3 割が全巻コンクリート、その他がアーチ無巻(側壁と敷がコンクリート)、アーチ・側壁無巻(敷のみコンクリート)という構成となっており、今回の地震で被害が大きかったのは全巻コンクリート部である。

図-3 導水路標準断面図

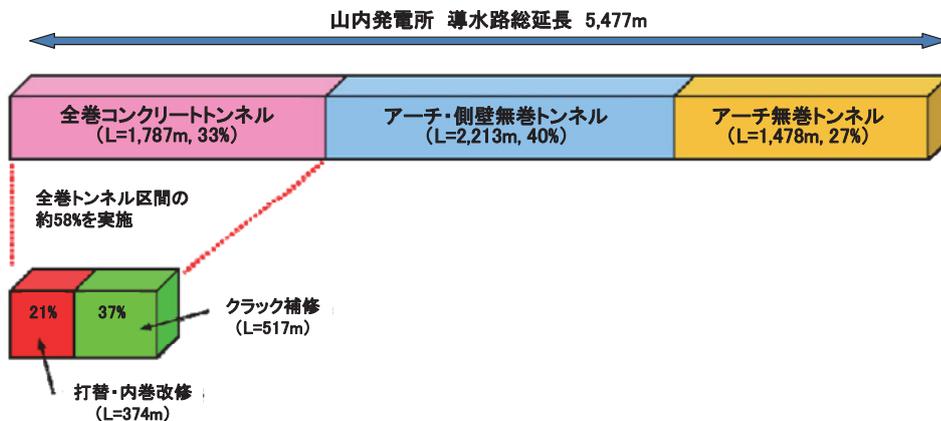
なお、工事は全巻部延長の 1,787m のうち約 37%をクラック補修で行い、約 21%の 374m を打替えや内巻による改修を行った。

図-4 導水路の構成と復旧施工延長

- ① 損壊などが著しい個所については、取壊して再構築する。
- ② 段差や開口を伴う複数のクラックが認められ、覆工部の脱落などが予想される場合は、H形鋼材により補強の上、コンクリート内巻を行う。
- ③ 覆工部の脱落などの危険がないものの、同一箇所に複数のクラックが認められる場合は、クラック補修のうえH形鋼材により補強を行う。
- ④ 大きな開口がない単純クラックについては、クラック補修を行う。

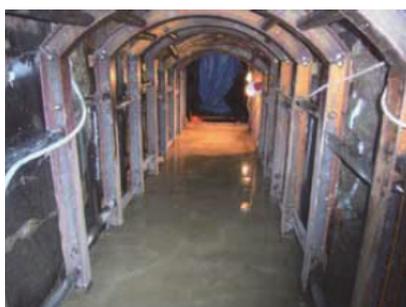
写真-5 支保組立状況

導水路トンネル坑口部はコンクリートの損傷が激しく、上部に町道があるため取り壊し打替えができず、内側に H-100 支保工を建て込み、t=6mm の鉄板を溶接し背面に 1:3 モルタルを打設した。モルタル打設はコンクリート圧送ポンプ配管にて行い、鉄板は 4 層塗り塗装を施工した。

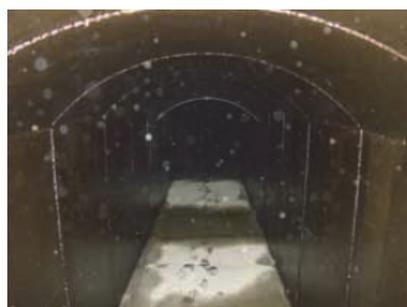
写真-6 鉄板設置完了

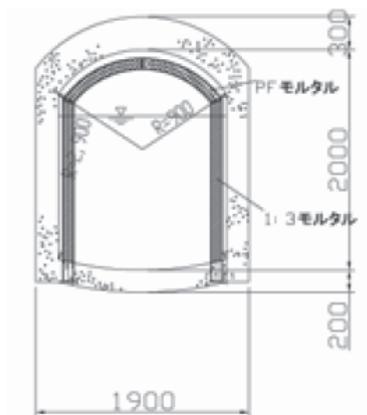
図-5 内巻工断面図

導水路トンネルにおいて、モルタルの圧送距離が 200m 以内の補修箇所は、側壁を PF モルタルより安価な 1:1 モルタルで施工した。損傷を受けたコンクリート内側に H-100 を建込み、側壁部は合板にて型枠を組み、1:1 モルタル圧送ポンプ 3 台にて打設を行った。頂部は PF モルタルを施工した。

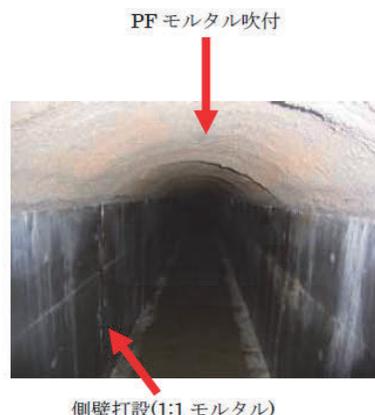
写真-7 内巻施工箇所の施工状況

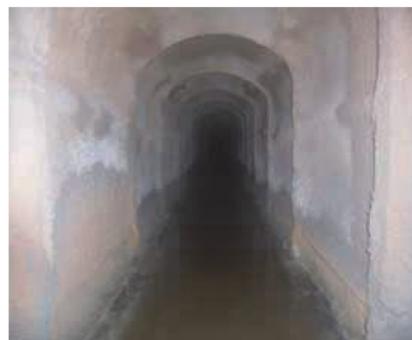
写真-8 施工状況(P Fモルタル吹付)

導水路トンネルにおいて作業坑口より 200m 以上の補修箇所はモルタル圧送が出来ないため、損傷を受けたコンクリートの内側に支保 H-100 を建込み、側壁および頂部に 5~10cm の PF モルタルの吹付けを行った。なお、コンクリートの損傷が大きい箇所は支保工なしで直接 PF モルタルを 5cm 吹付けた。

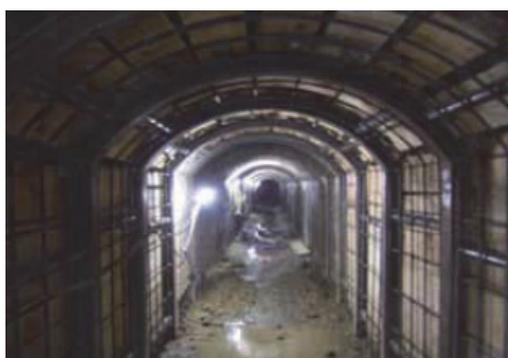
写真-9 支保工・鉄筋組立状況

導水路トンネルの側壁コンクリートがずれてしまい、甚大な損傷を受けた 21m 区間については、コンクリートを撤去し、送り矢板工法にて支保組立後、バラセントルにて生コンを打設し、インバートも打替えした。

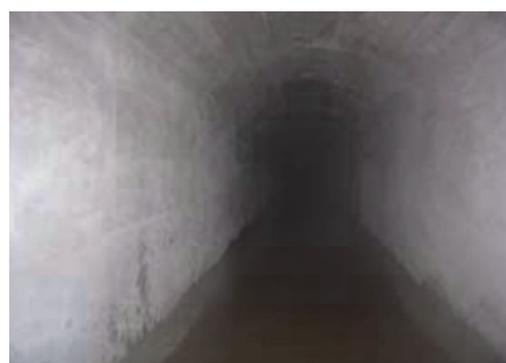
写真-10 打替え箇所施工完了状況

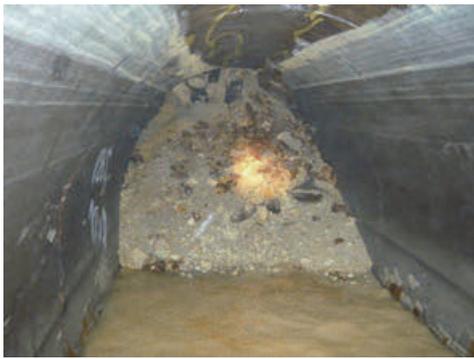
栗駒発電所では、取水堰堤・導水路・水圧鉄管・保守管理用吊橋などにおいて、それぞれ被害が発生した。第1号取水設備は河川部の斜面崩落による大量の土砂により埋没し、第2号取水堰堤および保守管理用吊橋は、崩落した岩塊と土石流により構造物が損壊した。第2号導水路(延長3,467m)では、トンネル部2,733mのうち430mにおいて、地山の崩落によるものと推測されるアーチ部ほかの損壊および損傷、開渠部678mのうち138mにおいて底部・側壁にクラックが発生するなどの損壊、損傷が発生した。また、水圧鉄管においては、地震動によるものと推測される伸縮継手部からの漏水が確認された。

写真-1 導水路トンネルの損壊状況

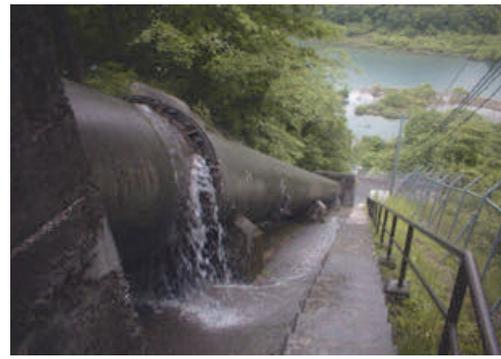
写真-2 水圧鉄管(伸縮継手部)からの漏水状況

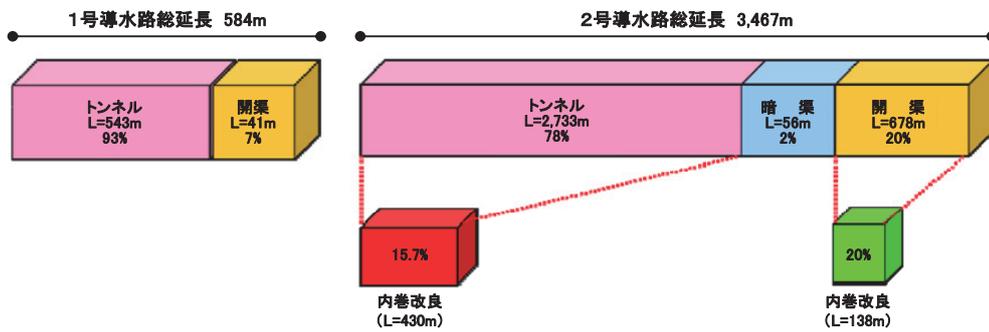
図-3 導水路の構成と復旧施工延長

2号導水路では、トンネル部の約16%の430mについては、支保工内巻鉄板およびFRP板ライニング工法による内巻、開渠部の約20%の138mについてはFRP板ライニング工法による内巻で復旧を行った。また、トンネル部の崩落箇所については、薬液注入により地山の安定を図った後にトンネルを掘削し覆工を施工した。

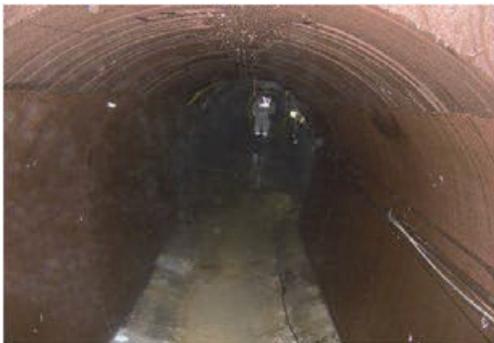
写真-3 支保工内巻鉄板施工後

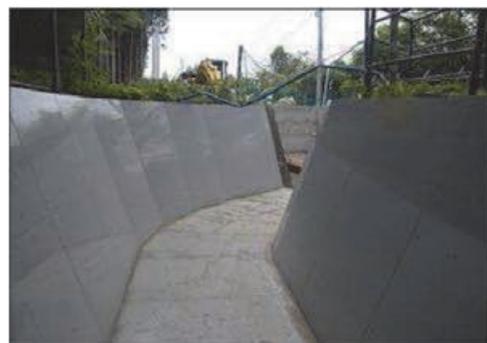
写真-4 FRPM 板ライニング工法施工後

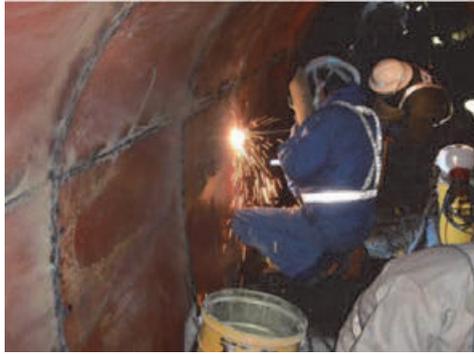
写真-5 鋼板取付 溶接状況

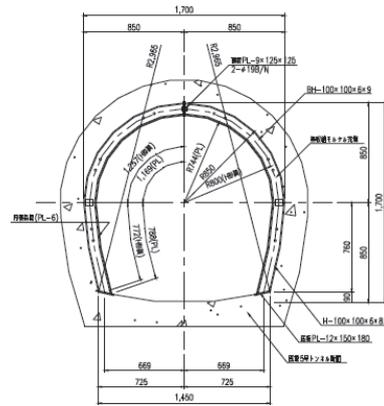
図-4 鋼板内張モルタル充填部断面図

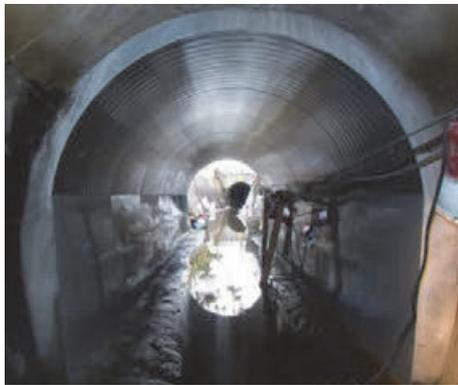
写真-6 FRPM 板ライニング工(トンネル部)

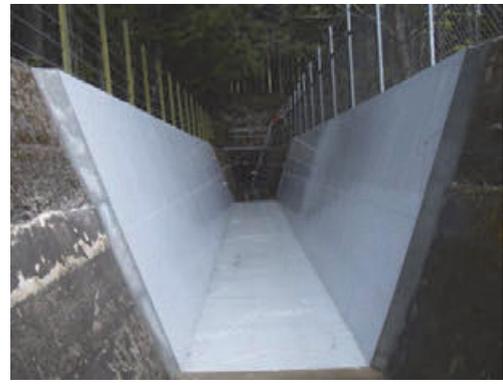
写真-7 FRPM 板ライニング工(開渠部)

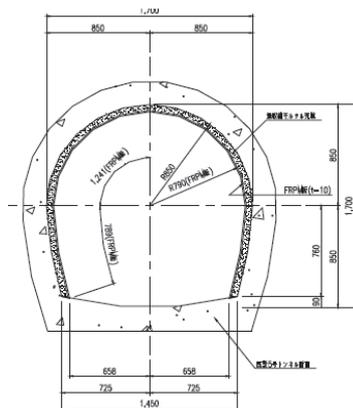
図-5 FRPM 板ライニング充填部断面図

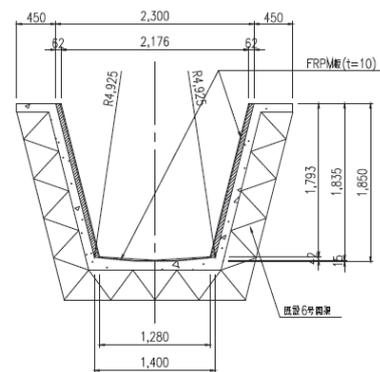
図-6 FRPM 板ライニング(開渠部)断面図

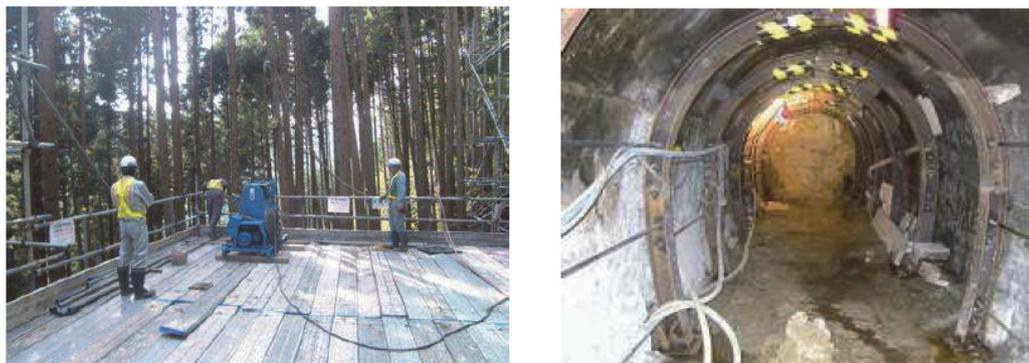
写真-8 導水路トンネル上部薬液注入施工状況

2号導水路トンネル部の崩落は、4箇所が発生しており、土被りが浅い1箇所については開削工法によりボックスカルバートを設置した。残り3箇所については、土被りが4~20m以上あることから、地表部から薬液注入によりトンネル周辺部の地山安定を図った後にトンネル掘削し覆工を行った。

薬液注入は、国土交通省暫定指針に基づき無機系の水ガラス材を選定し、地山が陥没して緩んだ空隙箇所を前処理注入としてセメントベントナイトにより荒詰め充填を行い、一次注入で瞬結タイプを、二次注入で中結タイプをそれぞれ注入した。

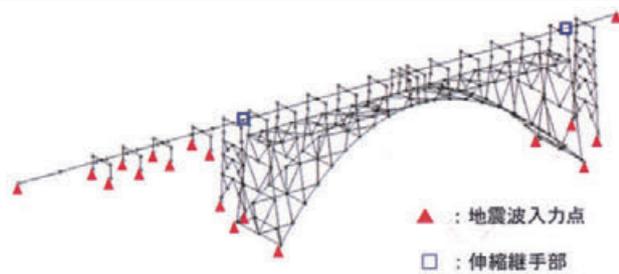
関の沢水管橋の耐震性を評価するため、三次元骨組解析モデルによる動的解析を実施した。解析モデルを図-2 に示す。主に当設備は、鋼部材(SS400)で構築されている。また、橋梁部と水管部を結合しているロッカ支承及び伸縮継手などは、その特性に準じた拘束条件とした。

図-2 解析モデル

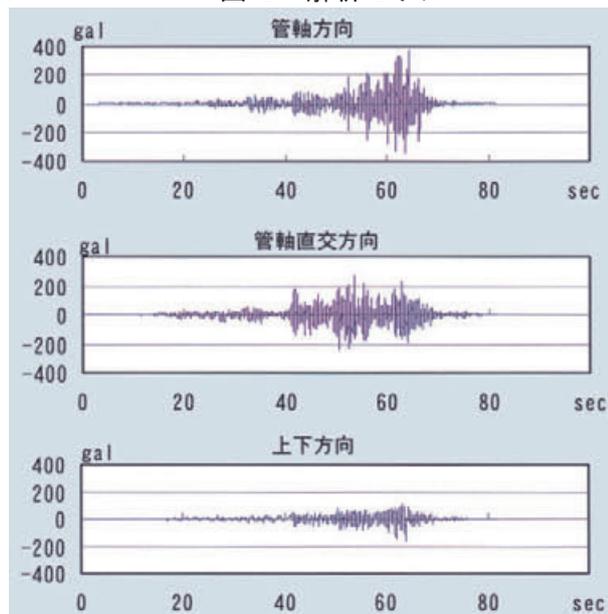
東海地震に関する入力震度は、内閣府中央防災会議より公表された地震波形を用いた。図-3 に入力地震波の一例を示す。

図-3 入力地震波の一例

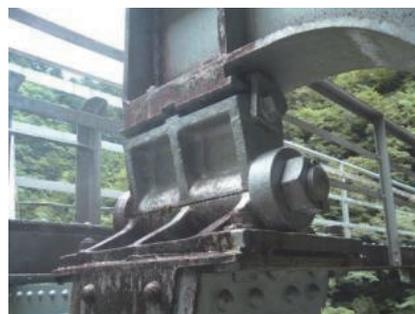
- ・ 水道部の管軸直交方向に作用する慣性力の影響が大きく、写真-2 に示す鋼製ロッカ支承を介して橋梁部に伝達される。その際に支承ボルトのせん断破壊が生じる。
- ・ 線形解析結果では、支承部ボルトがせん断破壊後も慣性力が橋梁部に伝達されるため、橋梁アーチ基礎部の発生応力も顕著になる。
- ・ 支承部ボルトのせん断破壊を摩擦モデルにより模擬した非線形解析を行った結果、橋梁部に伝達される慣性力は大幅に低減し、部分的な損傷は生じるものの地震後も現状構造で構造体を維持できることが確認できた。なお、支承部を摩擦モデル化した後の変位が微小であることも確認している。

写真-2 鋼製ロッカ支承

この結果、橋梁部は一部破損するものの地震後においても通水可能で、その機能を維持できることが確認できた。しかし、耐震裕度向上の観点および損傷個所の修繕は事後対応では困難であることから、地震時慣性力を軽減するため、免震支承に取り替えることとした。

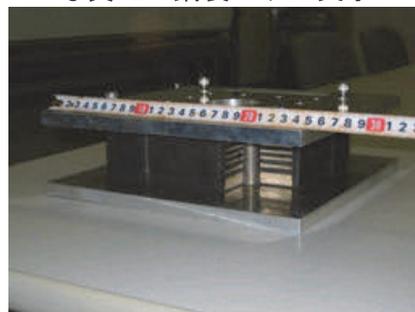
免震支承は、写真-3 に示す LRB(Lead Rubber Bearing):鉛プラグ入り積層ゴム支承)を採用した。LRB は、中央部に鉛プラグを配し、その周囲を積層ゴム(鋼板とゴムの互層)で覆う構造となっている。

写真-3 免震ゴム支承 (LRB) の模型

本支承は、高い振動減衰効果と復元機能を有しており、裕度向上策として適している。その諸元を表-2 に示す。

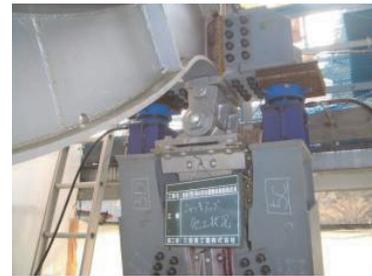
写真-4 ジャッキアップ状況

奥泉発電所は、大井川水系の水運用の点から発電停止することは難しく通水状態での施工が求められた。このため、水管部と水重を確実に支持できる仮設部材と油圧ジャッキで水管部を支持した後、免震ゴム支承に取り替えた。その状況を写真-4 に示す。

取替えに際しては、ジャッキアップによる水管、橋梁への影響を管理するため、許容ジャッキアップ量を解析で算出し管理値とした。さらに、ロックア承はガス切断により分解・撤去し施工に必要なジャッキアップ量を大幅に低減することができた。

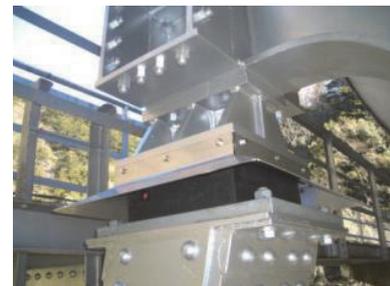
写真-5 免震ゴム支承の設置状況

免震ゴム支障の据付状況を写真-5 に示す。黒色の部分が免震ゴム支承であり、上部の庇(ひさし)状カバーは、紫外線劣化の防止工である。通常、免震ゴム支承は橋梁下部など日陰の部分に設けられるが、水管橋では日照を遮るものがなく、ゴム材の劣化が懸念されるためカバーを設けることで劣化防止を図るものであり、当工事において工夫した点である。

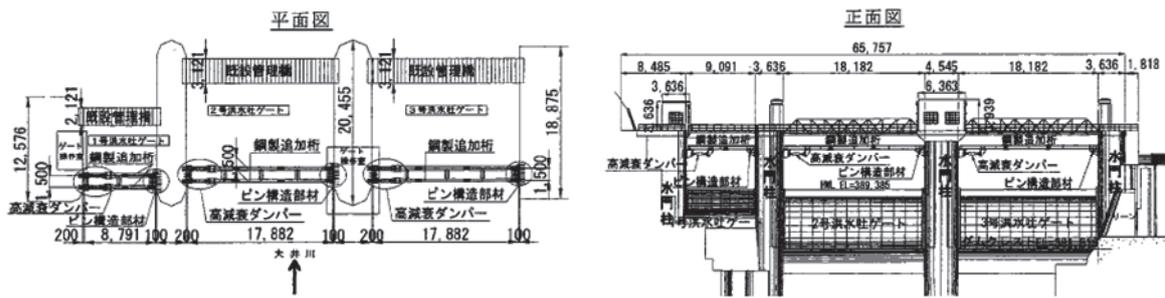
大井川ダムに設置した追加桁や高減衰ダンパー等の変位制限装置の概要を表-1に示し、設置箇所を図-1に示す。

図-1 大井川ダム平面図・正面図

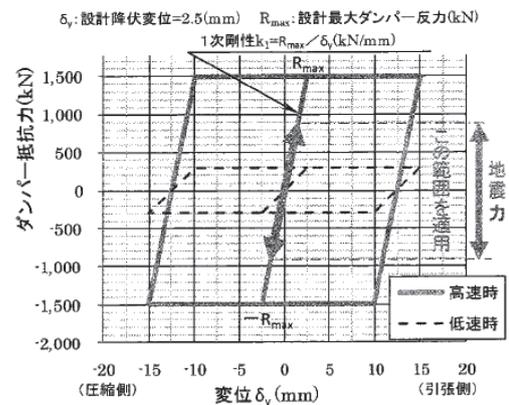
ダム水門柱の地震時変位を制限する装置に求められる高減衰ダンパーの性能を図-2に示す。

この高減衰ダンパーは、地震時に高い1次剛性の領域内で水門柱の揺れを抑え、常時には鋼製追加桁の温度伸縮を低い抵抗力で吸収する性能が必要であるため、寸法や外観検査の他に試験機により性能試験を行い、実機性能を確認した。

レベル2地震動に対して、要求される高減衰ダンパーの性能は、表-2に示すとおりである。1次剛性は、地震速度における変位量2.5mm 時の抵抗力が1,500kNであることを変位と抵抗力の計測により確認した。また、低速度特性は、鋼製追加桁の温度伸縮に追従することのできる抵抗力(定格抵抗力の1/5以下、すなわち300kN以下)であることを確認した。

図-2 高減衰ダンパーの性能

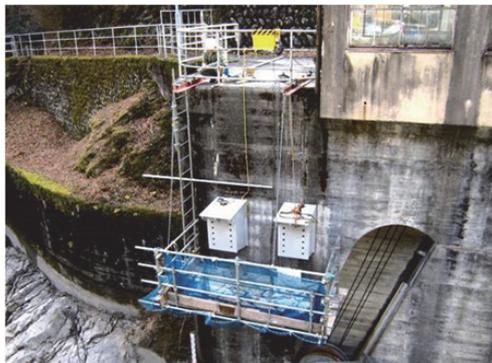
変位制限装置の据え付けは、あらかじめ水門柱に取り付けてあるアンカーボルトに支承部材を吊り込み、固定した。写真-3に高減衰ダンパー側の支承部材設置状況を、写真-4にピン構造側を示す。

写真-3 支承部材設置状況
(高減衰ダンパー側)

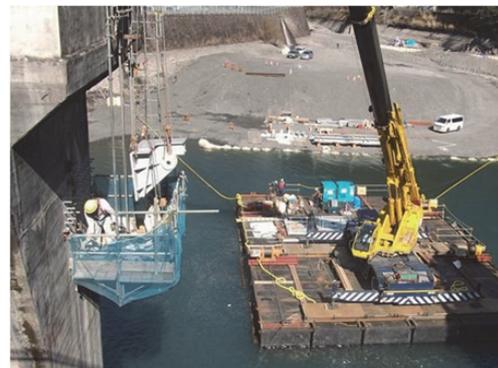
写真-4 支承部材設置状況(ピン側)

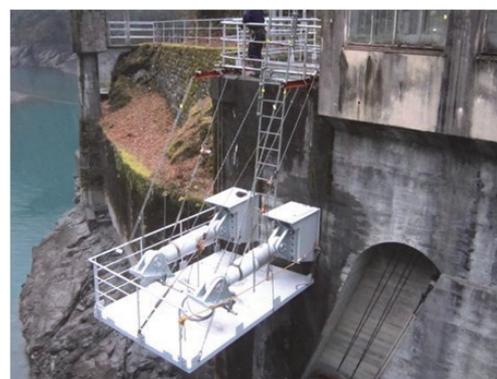
その後、写真-5のように約1.5tfの高減衰ダンパーを設置し、鋼製追加桁の架設までは、吊チェーン等により水門柱に仮吊した。

写真-5 高減衰ダンパー仮吊状況

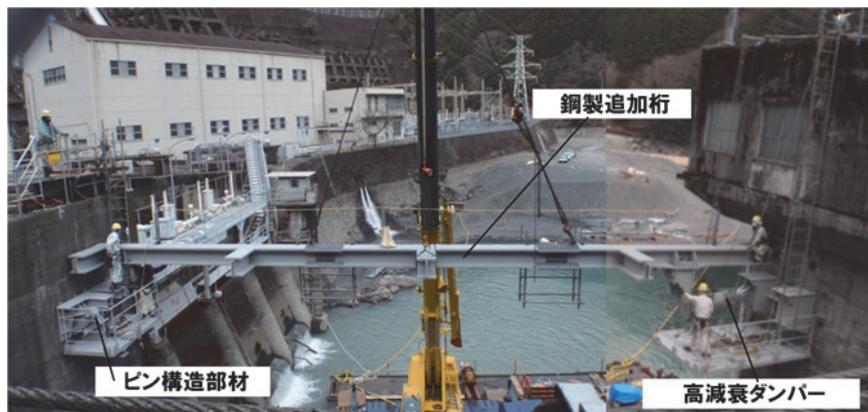
2本のH型桁を連結した鋼製追加桁は、1本の追加桁毎に地上で地組みした後台船で運搬して、60tfラフタークレーンにて架設した。その後、中間部の鋼製横つなぎ梁を取付けた。この

方法により、据付け時の最大重量が半分となり、クレーンおよび台船の規模を小さくすることができた。写真-6に架設状況を示す。

写真-6 追加桁架設状況

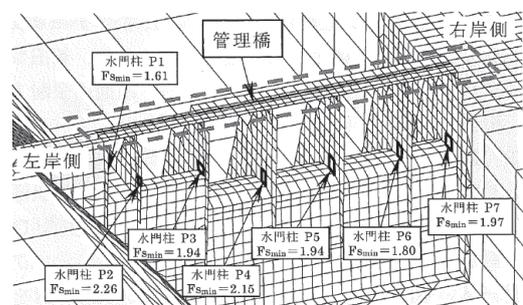
図-1 解析モデルおよび各水門柱の

- ・設計地震動：レベル2地震動に対する既設構造物の耐震性能を照査するため、内閣府中央防災会議による東海D2波を選定した。基礎岩盤、堤体、水門柱、ゲート、RC管理橋等を一体化したモデルによる三次元線形動的FEM解析を実施しており、ダムの上下流方向、左右岸方向、鉛直方向の3方向に基礎岩盤底部から同時加震で入力地震動を与えた。
- ・設計方針：既設構造についての耐震性能照査の結果、水門柱は耐震裕度が比較的高いのに対し、RC管理橋の一部については耐震裕度が小さいことがわかった。そこで、RC管理橋の下部のコンクリートを増厚し、RC管理橋の耐震性能を高めることにより、それと一体となった水門柱の耐震裕度を向上させる方法について検討し、ケース2の方法を採用した。

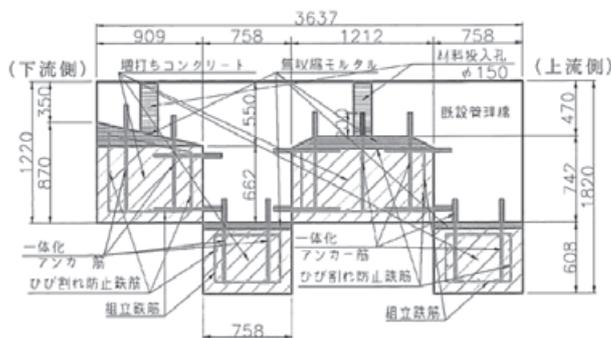
図-2 管理橋2の用心鉄筋の配筋

ひび割れ防止鉄筋や型枠を組み立てる。アンカー筋は、コンクリートドリルで削孔後、ケミカルアンカーで固定した。

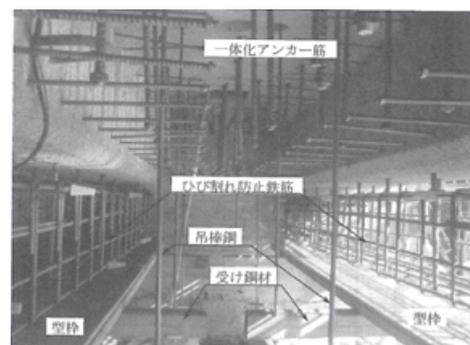
写真-2 鉄筋型枠組立状態

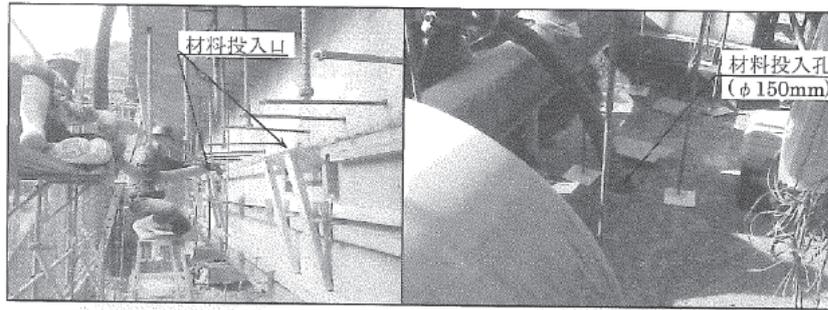
写真-3 コンクリート打設状況

打設範囲の既設 RC 管理橋下面を目ならし後、レイタンス処理が不要な粉体系の高流動コンクリートを打継目より約 50mm 低い位置まで打設し、一旦打ち止めて十分に硬化させる。

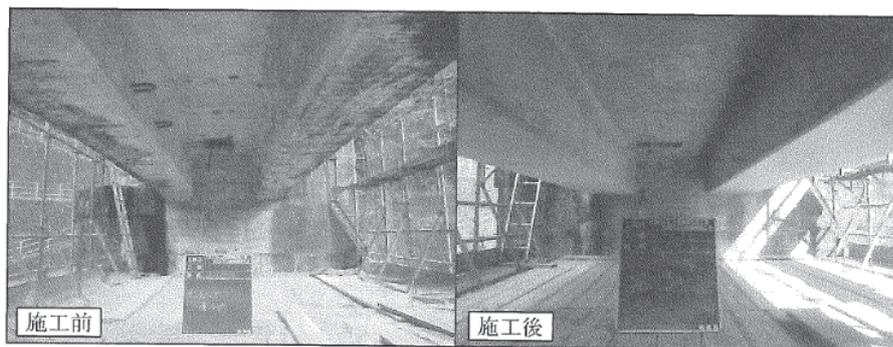
写真-4 管理橋 2 における施工前後の状況

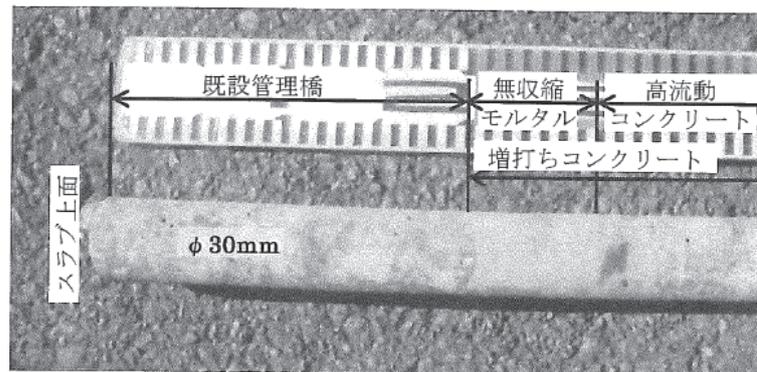
写真-5 スラブ上面より実施した鉛直ボーリングのコア

硬化後、打継目の状態を確認する目的で、スラブ上面より打継目を含むφ30mmのコアボーリングを行い、一体化状態を確認した。

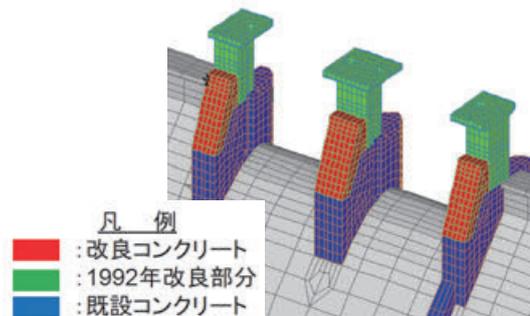
- ・設計地震動：レベル2地震動に対する既設構造の耐震性能を照査するため、想定東海地震による波を選定した。この設計地震動を用いて、図-1に示すような堤体、水門柱等を一体化したモデルによる三次元線形動的FEM解析を実施した。
- ・設計方針：既設構造についての耐震性能照査の結果、水門柱については耐震裕度が小さいことがわかった。そこで、水門柱のコンクリートを増厚し、水門柱の耐震裕度が向上される増打ちコンクリートの仕様の検討を行った。検討では、増打ちコンクリートと既設水門柱との一体化や温度ひび割れ(三次元温度応力解析)についての検討も行った。

図-1 解析モデル(洪水吐部)

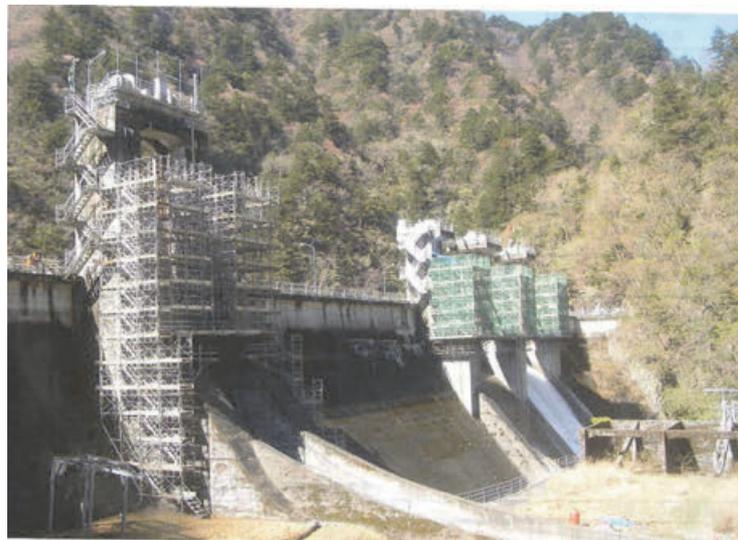
写真-2 施工状況

主筋(D32、D38)は打設リフト毎の延長で組み立て、各リフトの鉄筋継手は機械式継手(FDグリップ)にて行った。また、型枠は既設水門柱に合板パネルを用いて、セパレータ固定にて下方側よりリフト毎に組み立てた。

型枠固定の完了した箇所より、生コン(40L)をケーブルクレーンにてバケット打設した。また、養生は電気式マットにより確実に保温養生を行った。

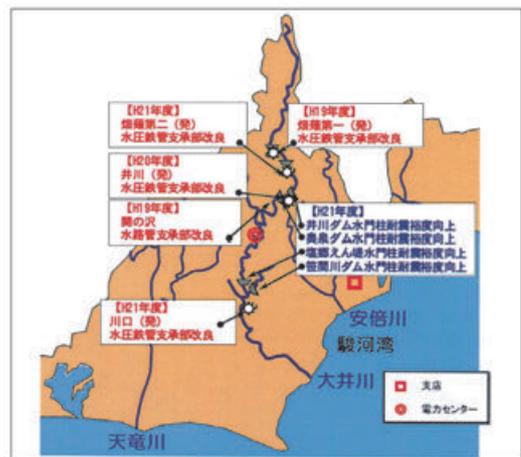
図-1 に示すように、東海地震等の大規模地震に備え、中部電力の大井川水系のダム水門柱、水圧鉄管等では耐震裕度向上対策を実施している。

図-1 耐震裕度向上策の実施状況

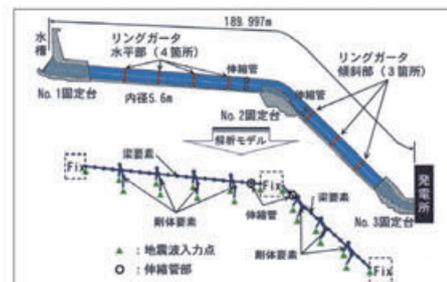
最初に、現状構造の耐震性能を評価するため、三次元動的解析を実施した。図-2 に示すように、水圧鉄管を梁要素、リングガーターを剛体要素とした三次元骨組モデルによって水圧鉄管を表現し、伸縮管、支承などの構造条件も解析モデルに反映した。

図-2 解析モデル

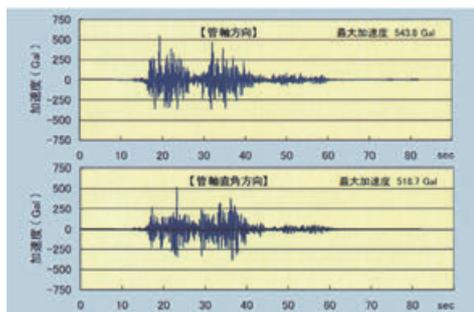
入力地震動は、図-3 に示すように、内閣府中央防災会議の想定東海地震の公表波をもとに、水平地震動を管軸方向、管軸直角方向に変換したものである。

図-3 入力地震動

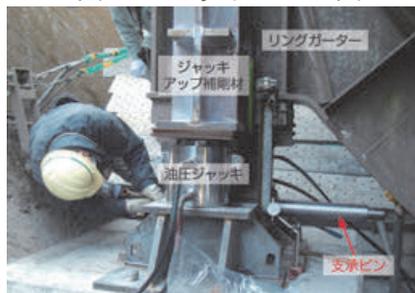
写真-2 支承ピン取替状況

今回の工事では、下流利水確保のため、通水状態での施工が求められた。特に支承ピン取替作業では、水圧鉄管と水重を確実に支持できるジャッキアップ補剛材をリングガーターに現場溶接し、油圧ジャッキで水圧鉄管を支持した後、支承ピンを取り替えた。

施工管理では、リングガーターの両支承をミリ単位で同量上げる必要があることから、ダイヤルゲージで上昇量を管理するなどして、細心の注意を払い作業した。その結果、取替支承ピンは、基準値以内の精度で据え付けることができ、取替前後で支承高さの変化もないことを確認した。

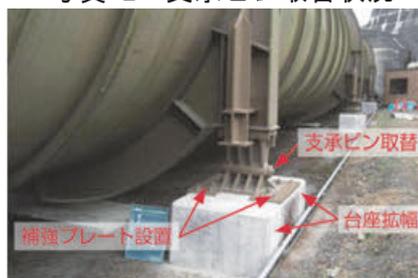
写真-3 耐震裕度向上工事完了状況

台座拡幅及び補強プレート設置の作業についても部材の製造から現場作業の各過程で綿密に施工管理を行った結果、基準内の品質を確保することができた。

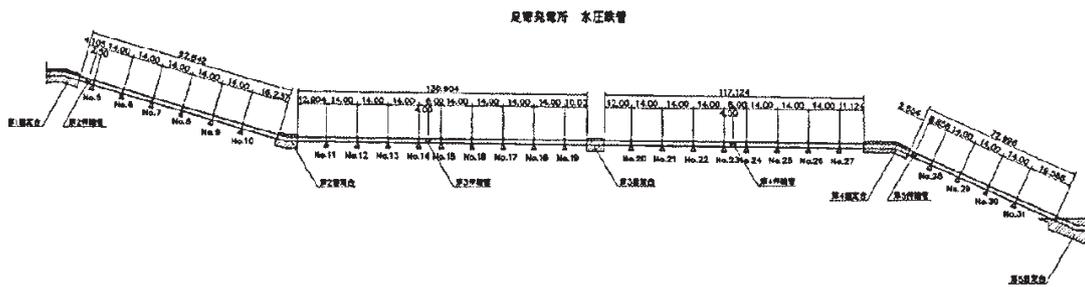
図-1 水圧鉄管模式図

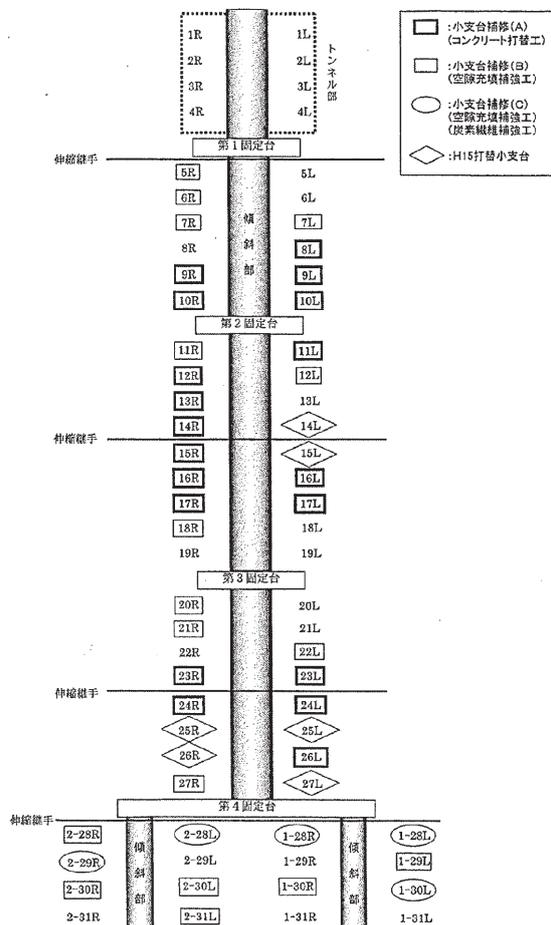
図-2 補修位置図

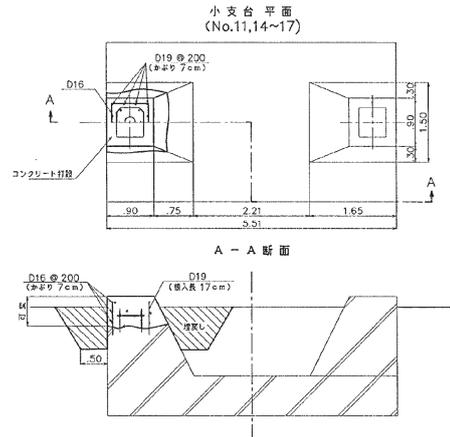
図-3 コンクリート打替工施工図

二次コンクリートに空隙、クラック他の存在が懸念される小支台およびロックアサに傾動余裕量が少なく水平力が小支台に掛かる可能性が大きいと判断した小支台を対象とし、ロックアサ底部の二次コンクリートを含む小支台頂部の脆弱コンクリートを取壊し、新設コンクリート(早強 24 N/mm²)に打ち替えを行なった。

既設コンクリートとの一体化等を考慮し、ケミカルアンカーを使用して鉄筋を配置するとともに、ロックアサ部の位置調整および固定のために埋設アンカープレートを設置した。コンクリート打替工に伴う水圧鉄管の一時ジャッキアップは、変位量±1mm を管理値として千鳥に配置して施工を行なった。

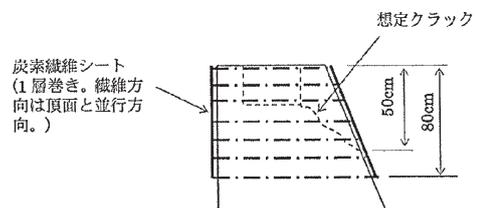
図-4 炭素繊維補強工施工図

勾配が急で打替工の実施が困難であり、かつコンクリート表面にクラックの発生が比較的多く、H15 年の応急復旧時に注入剤による注入効果が十分ではないと判断した小支台を補強の対象とした。炭素繊維補強材は、繊維目付 200g/m²、引張強度 3,400N/mm²を使用し、重ね継ぎ 0.20m 以上、小支台天端から 0.80m 間に 1 層貼付けとして施工した。

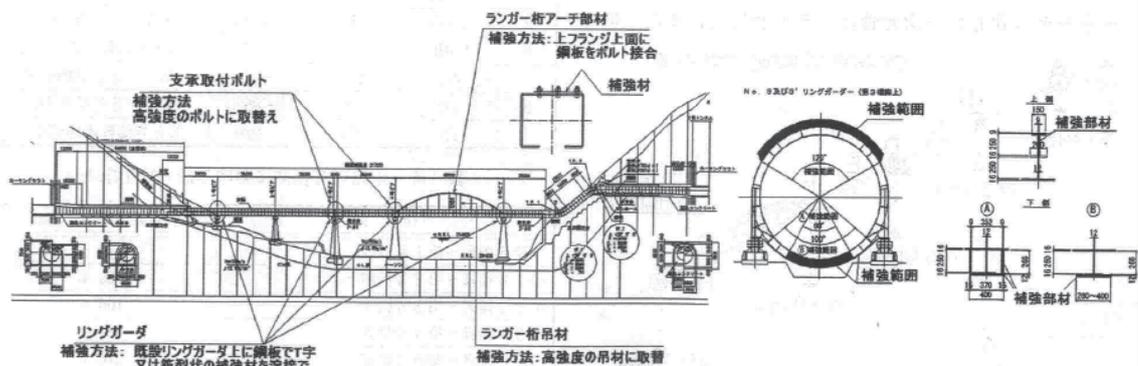
図-1 耐震補強概要図

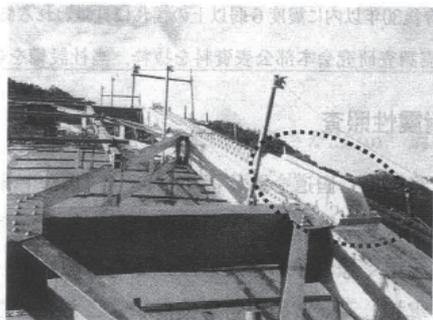
写真-1 ランガー桁アーチ部補強状況

| 対象部位 | 耐震評価結果 | |
|---|---|---|
| ランガー桁アーチ部材(合成応力) | 288 | 合成応力が許容値を超過 |

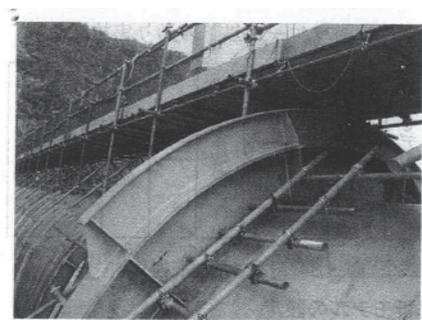
写真-2 リングガーダ補強状況

| 対象部位 | 耐震評価結果 | |
|---|---|---|
| リングガーダ(合成応力) | 649 | リング外縁合成力が許容値を超過 |
