第2章 ダム本体

2.2 堤体表面の補修

2.2.3 施工事例

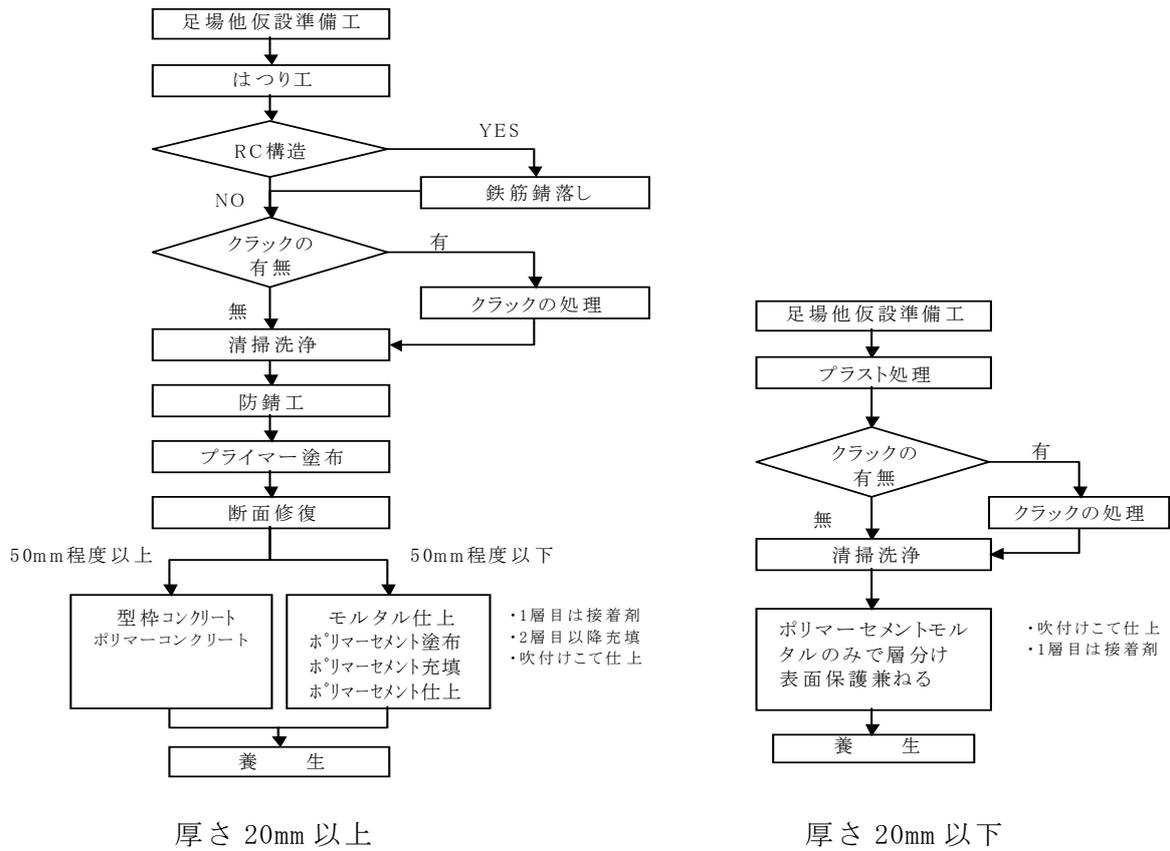
図-2.2.3 漁川発電所堰堤の表面補修フロー

漁川発電所堰堤の表面補修工事では、劣化した表面をクラック処理し、ポリマーモルタル等で表面保護を行った。施工フローを図-2.2.3に示す。

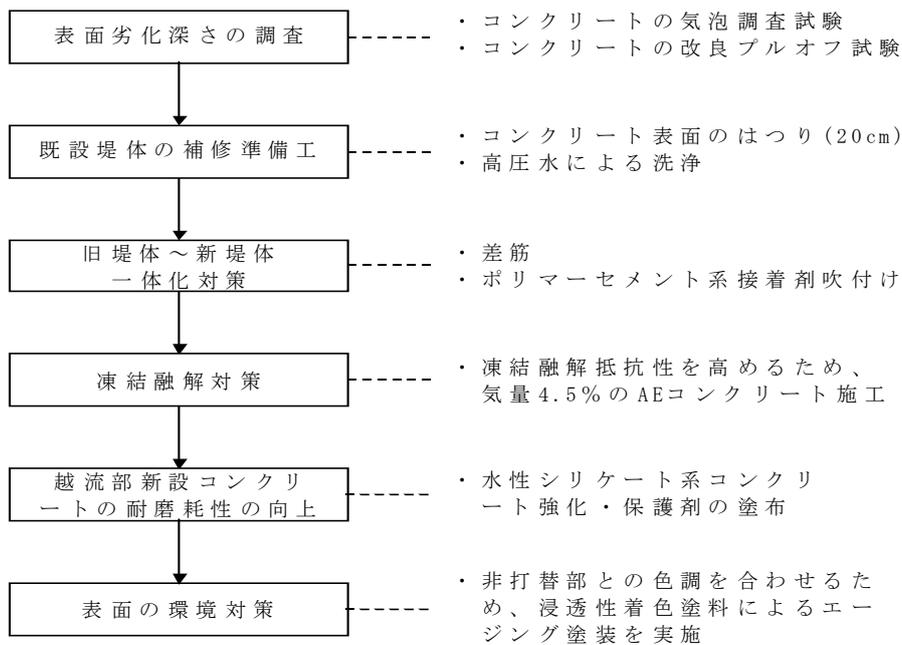
図-2.2.4 幌満第三ダムの断面修復フロー（厚さ 20cm 程度）

断面修復工で劣化した表面部をコンクリートで置き換える場合は、大半が表面を5cmから20cm程度をはつり、新しいコンクリートで置き換える方法で行う。幌満川第三ダムでは旧コンクリート部を20cm程度除去しコンクリートを打設した。施工フローを図-2.2.4に示す。

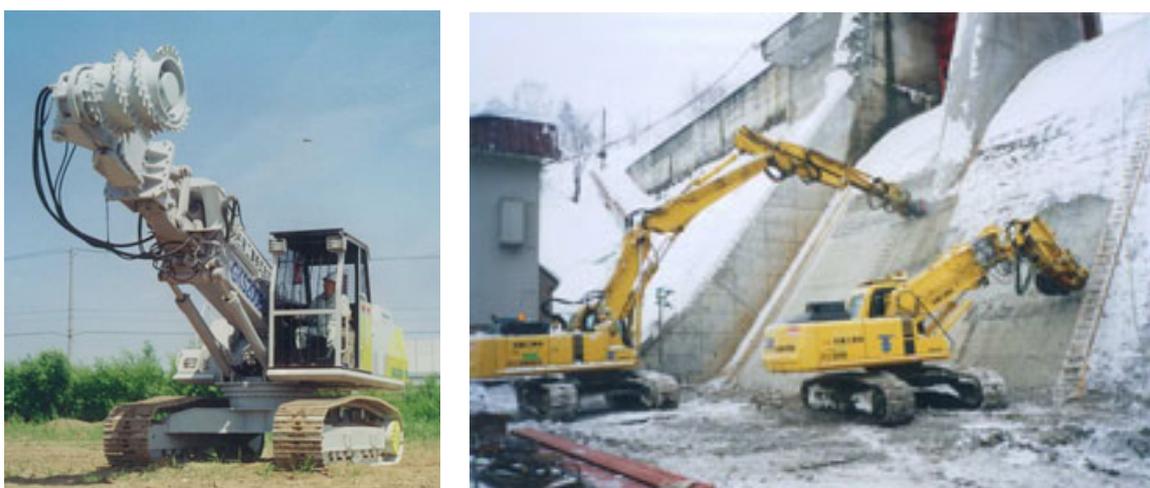
図-2.2.5 コンクリート切削機ラスパール⁸⁾ (鷹泊ダムで使用)

鷹泊ダムでは、コンクリート表面 50cm～130cm の深さをコンクリート切削機ラスパール⁸⁾ (図-2.2.5) にて施工を行った。ラスパールは無筋コンクリートの切削作業専用機であり、回転ドラムの周囲にバイオネット型軟岩ビットを二重螺旋状に配置し、通常の岩盤切削機より密にビットを配列することによって、切削面を痛めずに平滑に仕上げることが可能にした。

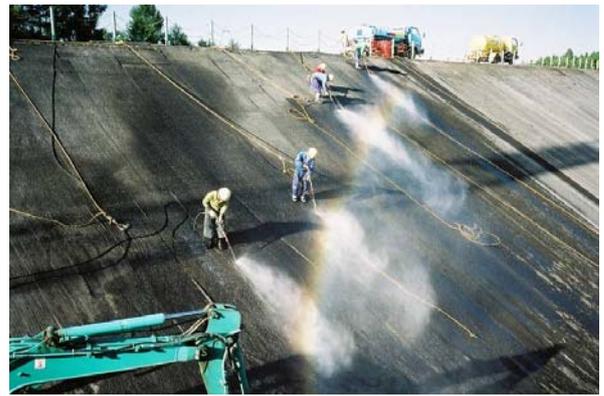
図-2.2.22 切削面洗浄状況¹⁶⁾

高野山ダムでは、供用開始後 30 年を経て、遮水壁に材料自体の老化や内的外的要因による亀裂損傷や摩耗損傷が発生していた。それまでに道路舗装補修で実績のある補修工事が数回実施されていたが効果が一時的なため、経済的で効果のある抜本的なアスファルト表面遮水壁の補修方法の開発が必要とされた。そこで、東京電力㈱ではアスファルト遮水壁の維持管理システムを開発し、本ダムへの適用を図った。
