トラブル回避のための

共通認識

社団法人 建築業協会 関西支部

# はじめに

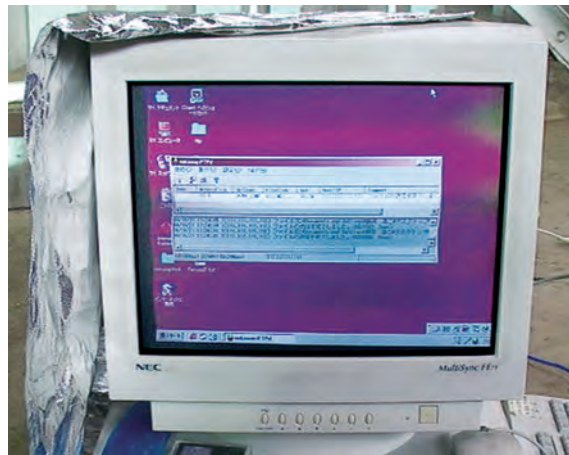
写真 1 CRT 画面の色むら

OA 機器に影響を与える可能性がある場合は、試験施工を実施するなどして、OA 機器の電磁ノイズ耐性（電子機器の電磁波に耐える性能）を確認することが望ましい。

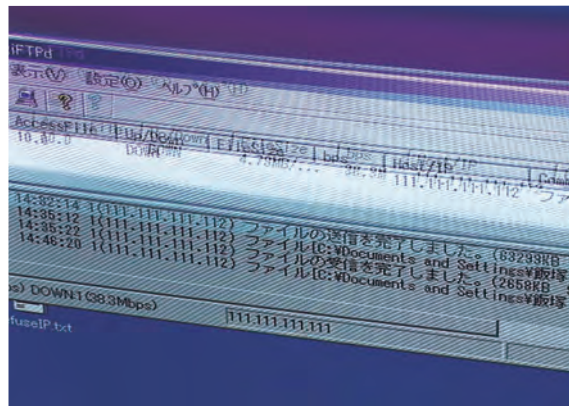
写真 2 CRT 画面の揺れ

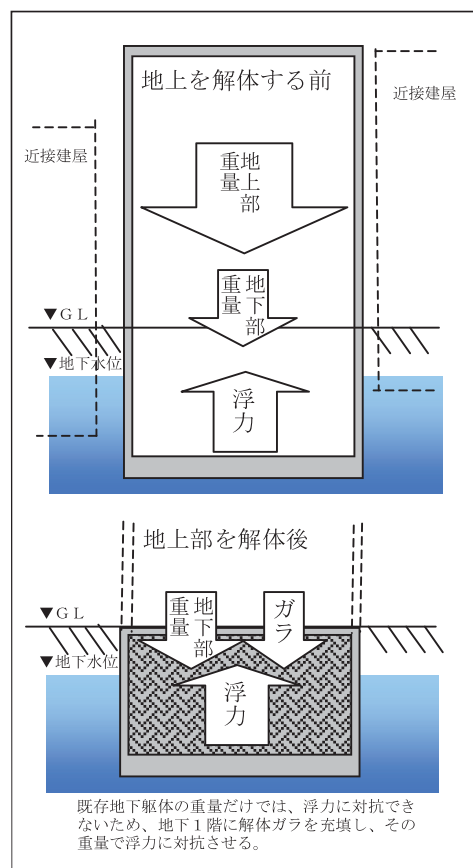
図1 工事中の解体ガラ埋戻し事例

解体ガラを用いて埋戻しを行うことや、既存地下躯体を残置または再利用することは、それらの行為が産業廃棄物の不法投棄にあたらないか留意するとともに、懸念のある場合はあらかじめ行政担当者へ問い合わせ確認する必要がある。

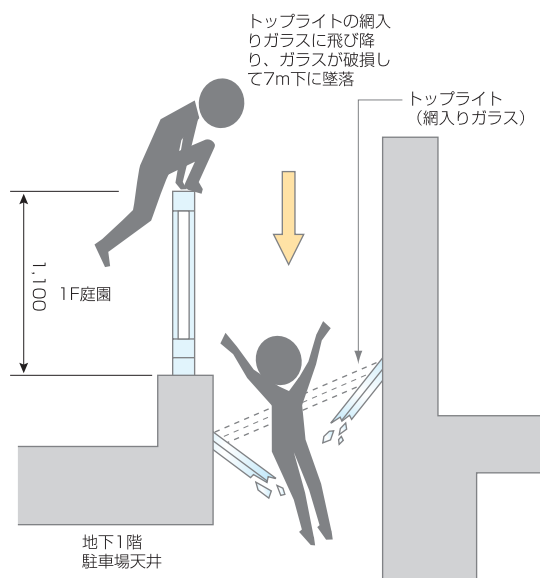
竣工後4年の集合住宅において、地下1階駐車場天井の採光用トップライトの網入りガラスに手摺から子供が飛び乗り、ガラスが破損して地下1階駐車場床まで墜落した。(図1)

図1 トップライトからの墜落事故

今回の事例では、関係法令を遵守した高さの手摺を設置したことにより、必要な安全措置を講じたものと考えていた。ところが、手摺からガラス面へ飛び乗るという想定外の子供の行動により、トップライトのガラスが破損して墜落するという痛ましい事故が発生した。

○注意喚起表示を設置する。

- ・危険な部分で安全措置が不可能な場合は、警告表示などの対策を実施する。

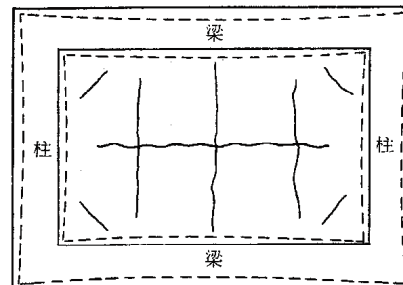
発生状況から、コンクリートの乾燥収縮に起因したひび割れであるものと推定された。(図1)

図1 乾燥収縮によるひび割れ<sup>1)</sup>

(床および壁面の乾燥収縮ひび割れと周辺架構の変形)

建物屋内における鉄筋降伏抵抗性や劣化抵抗性を考慮し、0.5mmを超えるひび割れについては処置を行ったが、それ以下の微細なひび割れについては、構造耐力上に問題がないことを説明したうえで了解を得た。

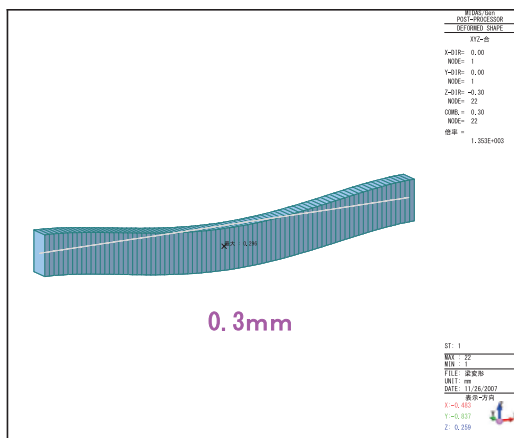
図 1 RC 梁の変形解析例

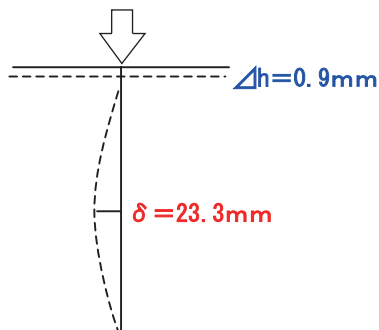
クリープによる梁部材の長期たわみによって、サッシ上部方立てが 0.9mm 圧縮され、断面 2 次半径の小さい面内方向の中央部へ 23.3mm 湾曲することになり、開閉不良や破損等の不具合が生じることになる。（図 2）

図 2 サッシ方立ての変形例

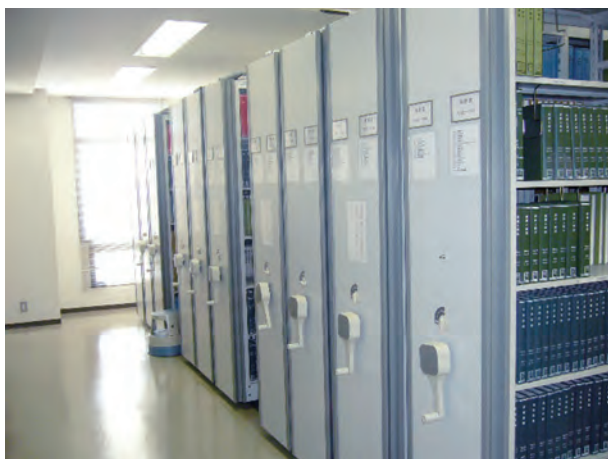
写真1 スラブ中央に設置した移動式書庫

- ・実際の建物使用者に、建物の床に置いてもよい荷重の上限を、出来るだけわかりやすく、かつ具体的に(ex.ダンボール〇段以下等)知らせる。

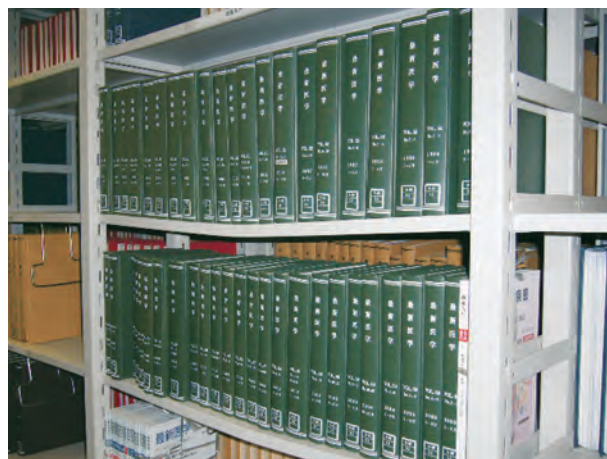
写真2 想定以上の積載書籍

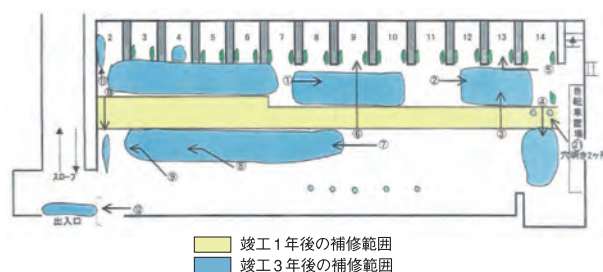
図1 事例②の塗膜防水補修範囲

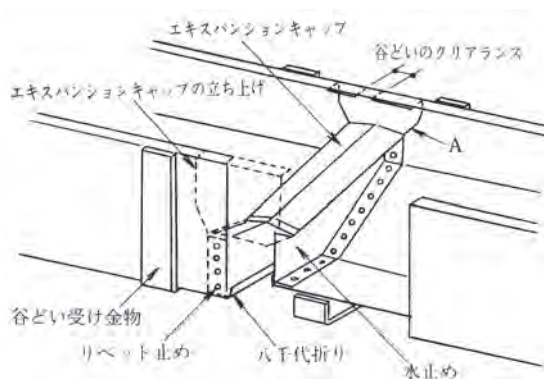
エキスパンションで区切られた谷樋1箇所につき、ドレンが1箇所しかなく、ドレンが詰まった場合の2次排水措置がない納まりであった。

また、折板屋根上の谷樋のため、メンテナンス性が悪く、ドレンの定期的な清掃が実施されていなかった。

図1 谷樋 エキスパンション<sup>2)</sup>  
参考図（『JASS 12』より）

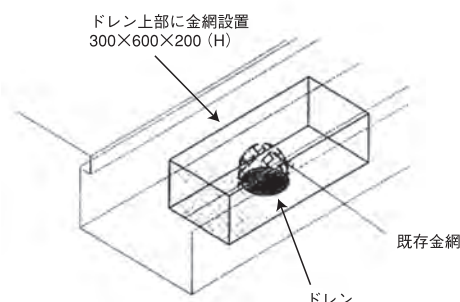
図2 対策案

- ① 目皿部の既存金網の上に、さらに大きなゴミ付着防止用のステンレス金網の箱を設置し、ゴミが詰まりにくくした。
- ② 谷樋にオーバーフロー管を設置した。

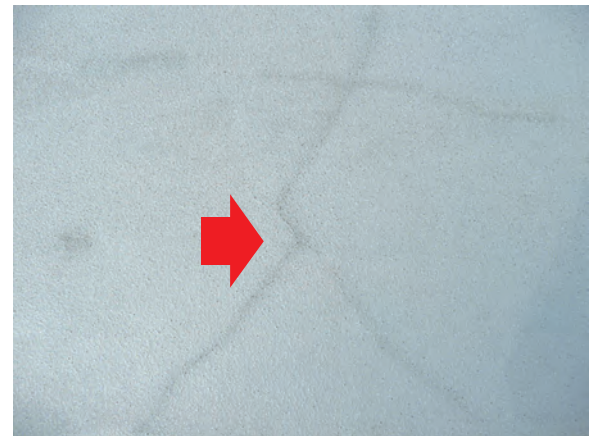
写真4 ひび割れ追従性（2年定期点検時）

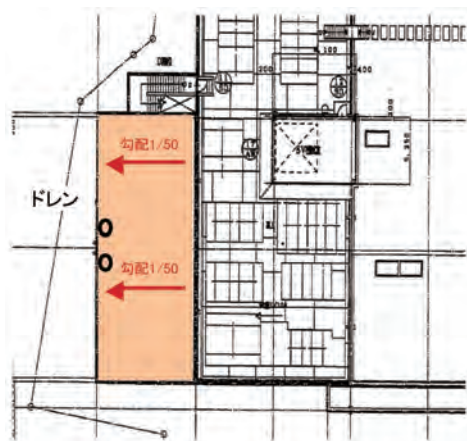
図1 漏水部分平面図

竣工後7年の工場において、屋上から漏水が生じているとの連絡があり、調査したところ、屋上のドレン周りの雑草の根がアスファルト露出防水層を貫通し、ドレン付近の直下で漏水していることがわかった。(写真1、図1)

屋上には、近くの河川敷から飛来した土がたまり、その部分に雑草の種子が発芽、成長して防水層を貫通し、漏水の要因になったと考えられた。(写真2)

どのような仕様の防水でも、定期的な点検、清掃は不可欠であり、設計仕様においてメンテナンスの容易性について検討する必要がある。

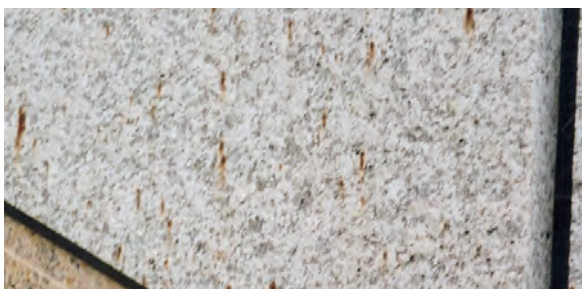
写真2 事例② 外壁花崗岩 錆色の発生状況

顕微鏡による観察の結果、石材に含まれる鉄分が酸化し、石の表面を錆汁で汚染していることが分かった。

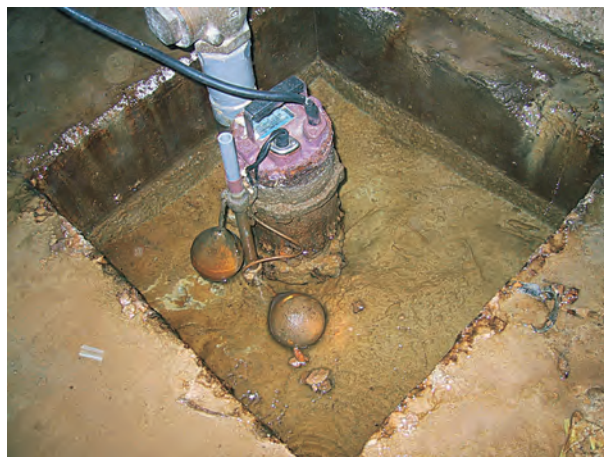
写真 2 エフロレッセンスで閉塞したポンプ

湧水を完全に止水することは困難なため、会所の掃除やエフロレッセンスの除去を定期的実施することとした。

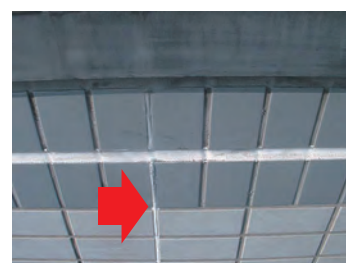
写真2 伸縮調整目地（5mm幅）の膨れ

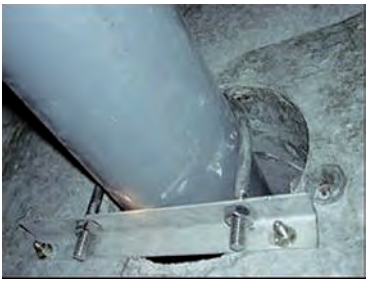
| | 排水横引き管の熱伸縮 | 手摺の風励振 | アルミサッシの熱伸び |
|---|---|---|---|
| 原 因 | 排水管が給湯使用前後の伸縮により、支持アングルとのこすれが発生 | バルコニー手摺の縦格子が風で振動し音が発生 | 連窓サッシ方立部と連結材の接触部などで、熱伸縮による音鳴りが発生 |
| 概 要 図 | <br>写真1 排水管の固定状況 | | |

| | 排水横引き管の熱伸縮 | 手摺の風励振 | アルミサッシの熱伸び |
|---|---|---|---|
| 防止対策 | Uバンドに緩衝ゴムを設置 | 縦格子面をアルミ板で塞ぐ | すべり材の挿入 |

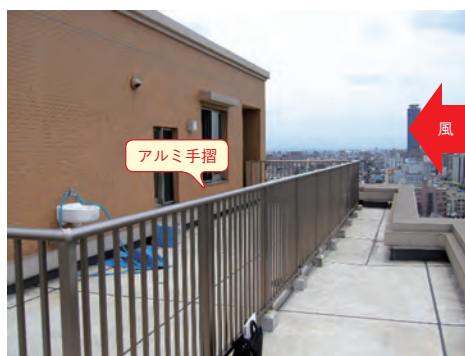
写真 1 竣工半年後の屋上ルーフバルコニー状況

屋上ルーフバルコニーにアルミ手摺を設置する場合は、設計段階から横格子やバットレスの設置を計画し、手摺の剛性を高めておくことが望ましい。

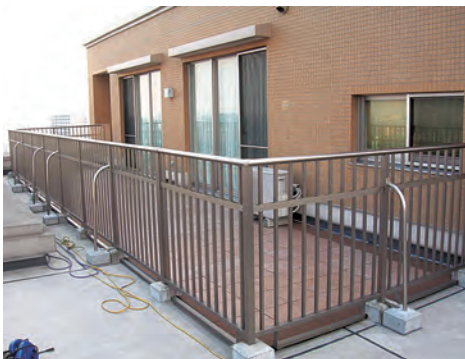
写真 2 横格子・バットレス設置完了後

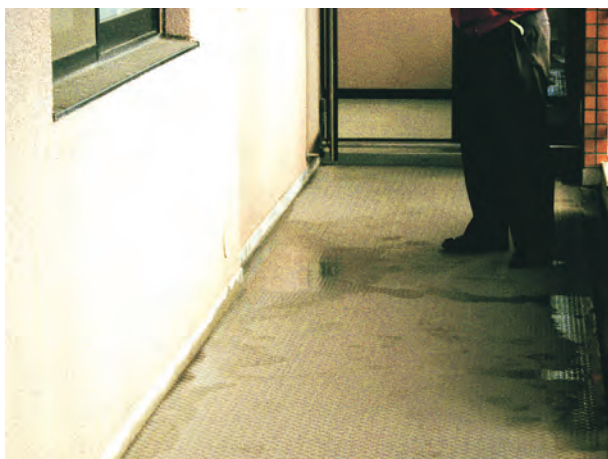
写真1 廊下床に生じた水溜まり

- 次のように、適切な水勾配を確保する必要がある。
- ・共用廊下（バルコニー共）床の水勾配は、1/100程度を確保する。
  - ・溝の勾配は、1/150程度とする。

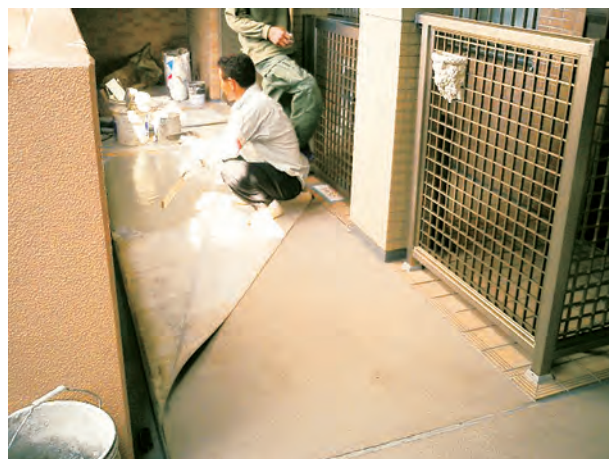
写真2 廊下床の補修状況

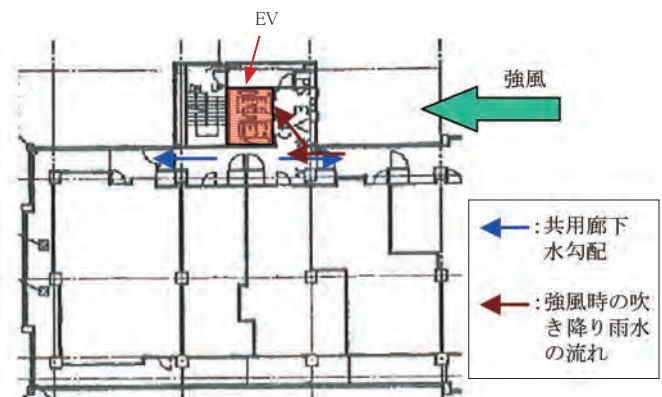
図2 強風時の雨水の流れ

片廊下型の高層集合住宅において強風をとまなう雨天時、共用廊下へ吹き込んだ雨が各階のEVホールへ流れ込んだ。共用廊下の水勾配は確保されていたが、EVホールの床はフラットであったため、押水となってEVシャフト内へ雨水が流入し、EVを停止させた。(図2)

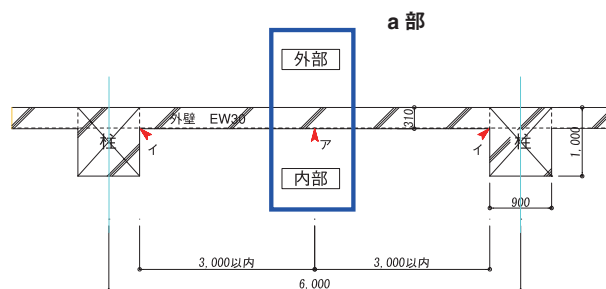
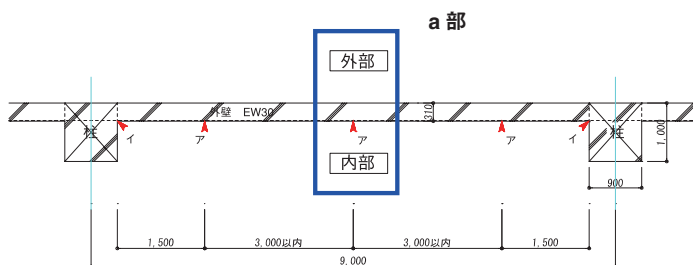
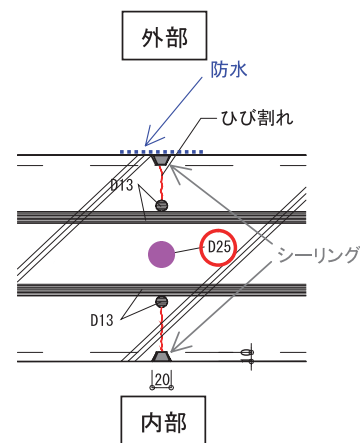
しかし、地下外壁が漏水することは、躯体内部の鉄筋腐食の原因となるため、耐久性上に問題が発生する。そのため、躯体の耐久性確保の観点からは、漏水することを前提とした二重壁設置等の対策は、本質的な解決方法であるとはいえない。そこで、設計段階においてひび割れ誘発目地＋エポキシ樹脂鉄筋の採用など、耐久性に配慮した設計仕様の検討が必要である。

- ・柱スパンが6mの場合は柱際と中央部に、また、柱スパンが9mの場合は柱際から1.5m以内に1箇所と、中央部は3m間隔以内とする。（図3、図4）
  - ・耐力壁に誘発目地を設ける場合には、配筋量が多く鉄筋を切断してはならないので、目地間隔を狭めるか、もしくは、図5のように、剛性の高い誘発材（太径異形棒鋼）を断面内部に埋設する方法などが提案されている。
- ※ただし、耐力上に問題がないことを実験などで確認しておく必要がある。

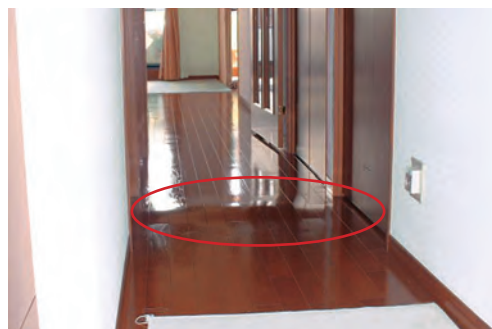
しかし、床暖房の使用で暖められた下地自体が伸縮を繰り返し、一般床（長尺シートなど）との取合部などに集中して伸縮の影響があらわれるため、床材の下地づくりの方法や床仕上げ材の選択を誤ると、床仕上げ材にみみず腫れ状のシワや膨れなどのトラブルが発生しやすい。

写真1 フローリングの浮き上がり

処置方法を以下に示す。（図1）

- ① 一般床と床暖房部コンクリート取合の緩衝材上部の既存シーリングを撤去し、樹脂モルタルを詰めた。
- ② 樹脂モルタル硬化後、カッターにて目地切り、長尺シートにも3mmの縁切りを行った。
- ③ 3mmの長尺シートの際間に弾性シーリング打ちを行った。

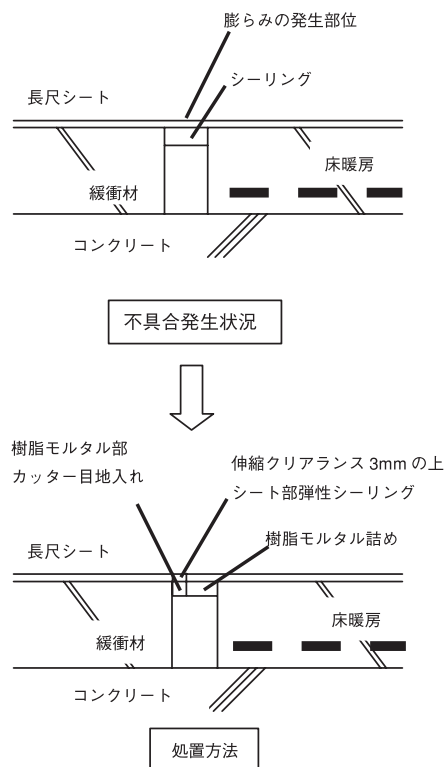
図1 不具合発生状況および床膨れの処理方法

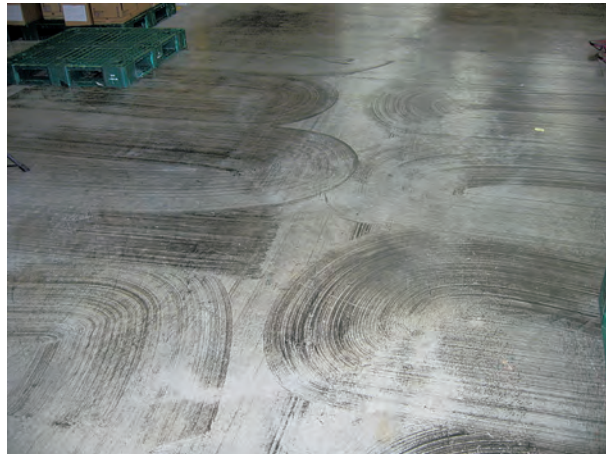
写真1 倉庫床の汚れ

黒いタイヤには、耐久性や耐磨耗性を高めるためにカーボンブラック（炭素の粉）がゴムに混ぜられている。黒い汚れの原因はカーボンブラックであり、黒いタイヤが磨耗すると、そのカーボンブラックがコンクリート表面に付着しやすくタイヤ跡として残り、白い床に付着した場合には特に目立ちやすくなる。

倉庫の床は、フォークリフトの走行頻度により黒いタイヤが削れて汚れるため、定期的な洗浄を実施する。なお、白色タイヤを使用することで、汚れを目立ちにくくすることができる。

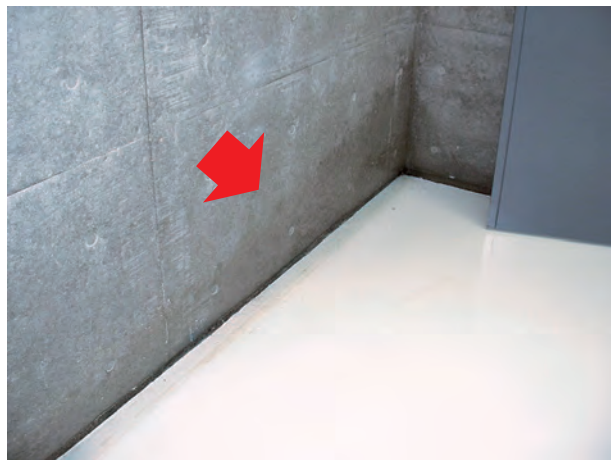
写真1 階段室壁面に生じた結露

今回の事例は、湿度の高い外気が換気によって室内に流入することで、さらに結露が誘発されているケースである。このように夏型結露に有効な対策は、除湿しかないと考えられている。結露対策として換気が効果的なのは、「冬型結露」に対してであって、高温多湿の夏に発生する「夏型結露」に対しては、換気が逆効果となる場合がある。

夏型結露の防止対策としては、「室内の除湿」が有効である。

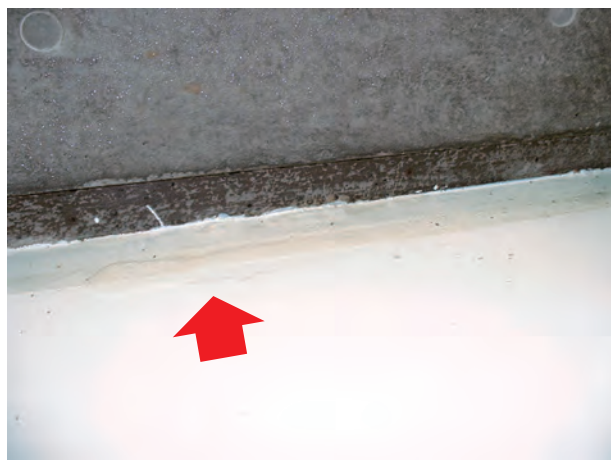
写真2 床に溜まった結露水

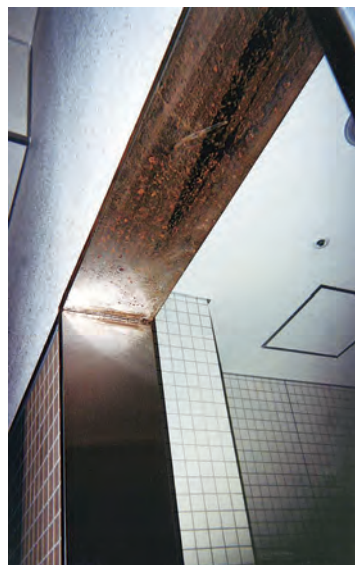
プール水の殺菌剤として使用されている次亜塩素酸ソーダから遊離した塩素ガスが、ステンレス建具表面の結露水中に溶解込み濃縮され、表面のごく薄い不導体皮膜を破壊し、耐食性を失いステンレス建具などに錆が生じた。

写真1 ステンレス三方枠に生じた錆

- ・ 高耐食性皮膜を検討する。

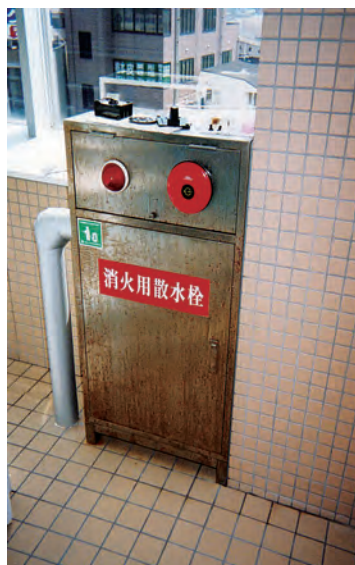
写真2 ステンレス製消火栓 BOX に生じた錆

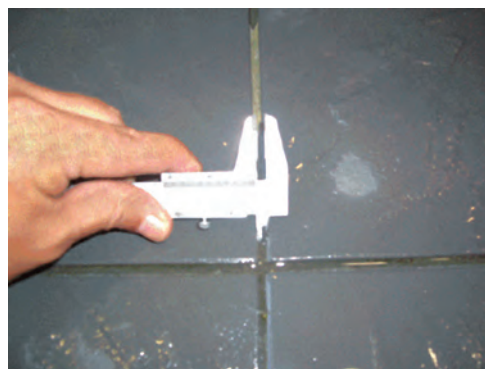
老人ホームの循環式浴槽で、週に1度浴槽と洗い場のタイルをブラシ清掃していたところ、竣工後4年でタイル目地モルタルが削れ、目地のやせが目立つようになってきた。浴槽の仕様は、200角せっ器質タイル張り（目地幅4mm）であり、目地モルタルは通常使用される既調合品であった。

写真1 タイル目地やせの状況

耐薬品性を高めたポリマーセメント目地モルタルとした場合でも、次亜塩素酸ソーダによる目地セメントの劣化を完全に防ぐことはできないため、定期的な点検・目地補修が必要である。

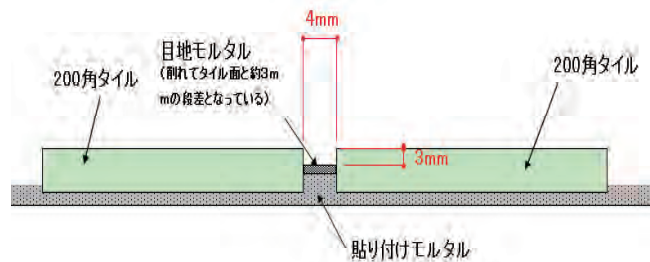
図1 タイル目地やせの状況

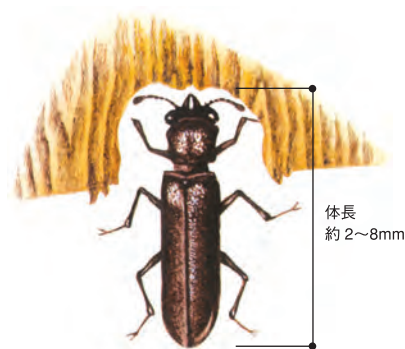
春から夏にかけて、木材表面に円形の小さい孔(直径約 2mm)ができ、そのまわりに白い粉が落ちていたら、キクイムシ(ヒラタキクイムシ)の被害にあっていると考えられる。(図 1)

竣工後 1 年の C マンション(19 階)のフローリングよりキクイムシが発生した。下地ベニヤ板およびフローリングの全面張替をし、点検～防虫処理を行った。

図 1 キクイムシ

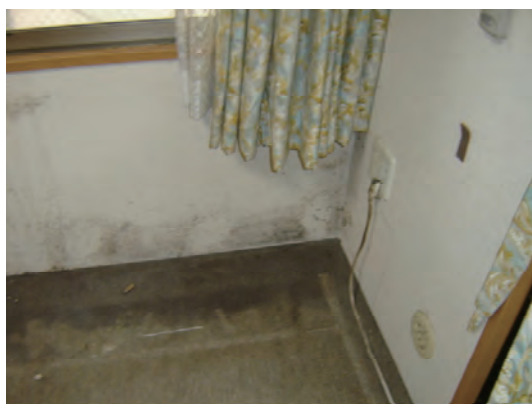
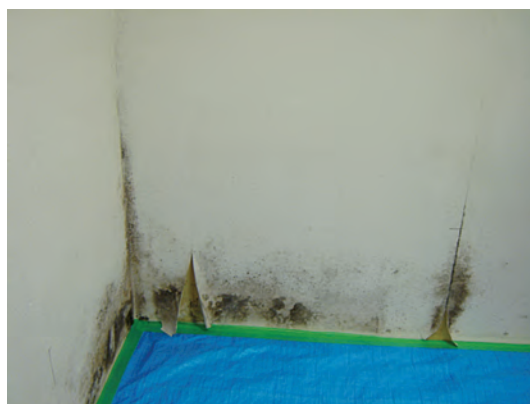
竣工後7年経過した集合住宅において、建物使用者が模様替えで家具を移動したところ、家具で隠れていた外壁面に結露によるカビが発生していた。カビの状態がひどく、建物使用者から結露によるカビの発生は施工瑕疵として指摘された。結露の発生は

アフターサービスの対象外であり、生活上の問題と説明したが、理解を得られず、内装ボードを解体して調査するよう住民は主張しており、その費用負担についてトラブルとなった。（写真1）

写真1 結露によるカビの発生

建物使用者は、結露が発生させないための部屋の使い方を理解する必要がある。

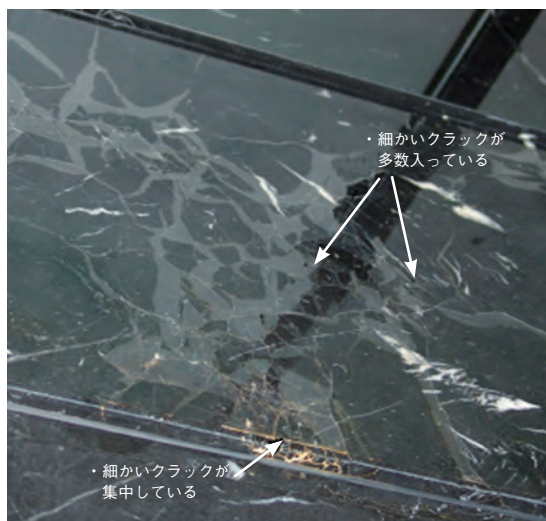
黒色系大理石のネグロマルキーナ（スペイン産）を内装材として使用していた建物で、竣工後9年を経て、破損が生じるという不具合があった。

当初、ポップアウトやヘアクラックの発生（写真1）がみられるようになり、その後、時間の経過とともに、クラックが進展して小塊状に石が破損し始めた。（写真3）

ネグロマルキーナ自体の含有成分が空気中の水分により膨張性反応を生じたため、ヘアクラック等が発生・進展し、小塊状の自然破損を生じたものと推測された。

写真1 ヘアクラックの状況

この種の不具合が生じてしまった石材に対する有効な再発防止対策はない。また、張り替え用の石材候補とした黒灰色大理石のグルジオカルニコ（イタリア産）でも竣工後数年の建物数例でクラックが散見され、組成分析で鉱物学的にネグロマルキーナとの共通点が多いことが判明している。このように黒色系大理石には似たような傾向が多く、使用を避けた方が望ましい。

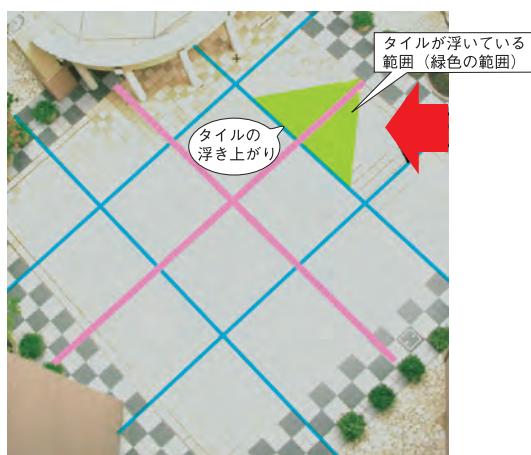
竣工後7年の集合住宅において、写真1のように、中庭の床タイルに浮きが生じた。浮き上がり幅は300角タイル2枚分、高さは中央部で約10mm程度であり、タイル表面には段差が生じていた。（写真1）また、タイルの剥離範囲は、**緑色**で囲まれた部分であった。（写真2）

床タイルの浮き上がりが生じた部分において、下地モルタルにひび割れ等の発生は確認されなかった。剥離面の状態から判断して、経年劣化によりタイル張り付けモルタルの接着力が低下していたものと考えられた。また、その部分は建物の影になりやすく、日射の影響を受けやすい場所でもあり、膨張収縮によるひずみが大きかったものと考えられた。よって、発生要因は、タイル表面の膨張収縮によって生じたひずみが、タイル張り付けモルタルの接着力が低下している部分に集中したことに起因したものと推測された。

写真2 床タイル浮き上がり部分と張替え部分および伸縮目地の増設部分

剥離が生じた床タイルを撤去して再施工を行った。また、タイル表面の膨張収縮によって生じるひずみを吸収するため、タイル伸縮調整目地の間隔が3mとなるよう新たに増設（写真2 桃色線）した。

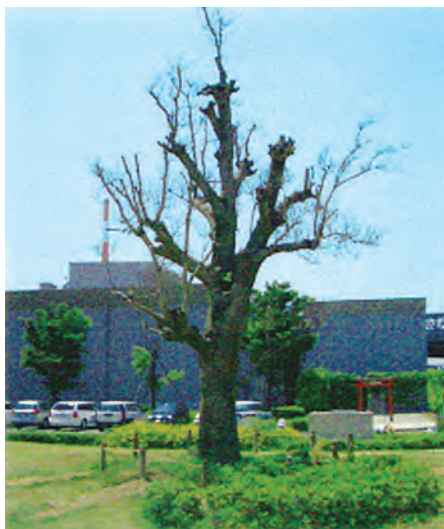
写真2 古木のヤマモモの枯死

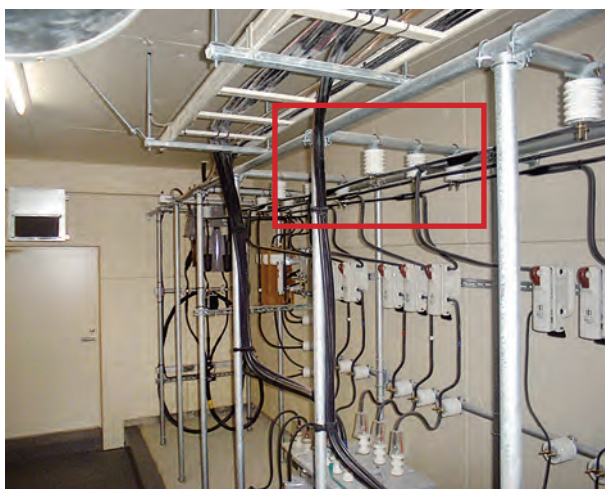
**事例②** 電気室のトランスは、浮き床構造の土間の上に防振ゴムを介して設置されていたものの、トランスの転倒防止兼ケーブルの支持用に設置されていた鋼製ラックの一部が、電気室と隣接住戸との界壁に直接固定されており、ここからトランスの振動が隣接住戸側に伝搬した。

写真1 鋼製ラックの支持状況

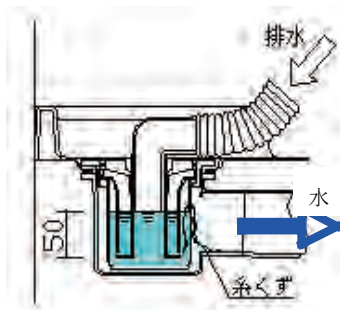
- ①② 普段使わない排水口や使用頻度が少ない排水口には定期的に水を補給する必要がある。
- ③ トラップの清掃をしないと糸くず等が内部にたまるので、図3のように、毛細管現象によってトラップ内の水が排水管に流れて封水切れをおこしてしまうことがある。
- ④ トラップの正しいセット方法。

図3 糸くずによる毛細管現象での封水切れ

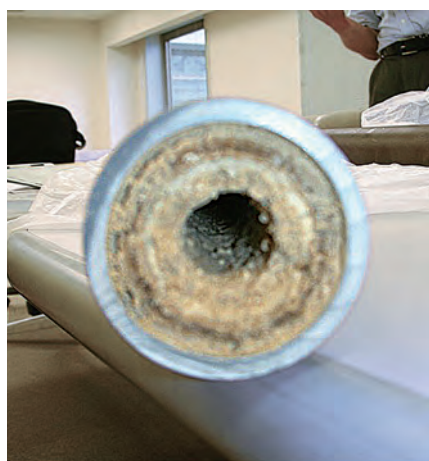
写真1 閉塞した配管の状況

閉塞した縦管は切断して更新し、炭酸カルシウムが堆積している縦管はスケール除去剤を用いて洗管した。
